CAPRUNALE - séquence 1  
Localisation des principaux ouvrages

CAPRUNALE - séquence 2  
Localisation des principaux ouvrages

CAPRUNALE - séquence 3  
Localisation des principaux ouvrages

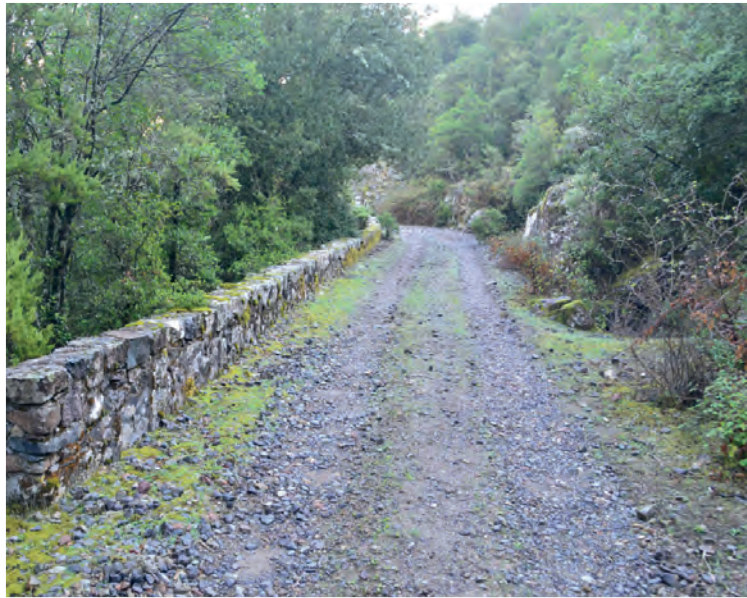
**Photo n° 32**

**Dénomination :** Muret aval

**Description :** Départ (aval) du muret (ouvrage maçonné en pierres jointoyées et couronnement de grosses pierres taillées)

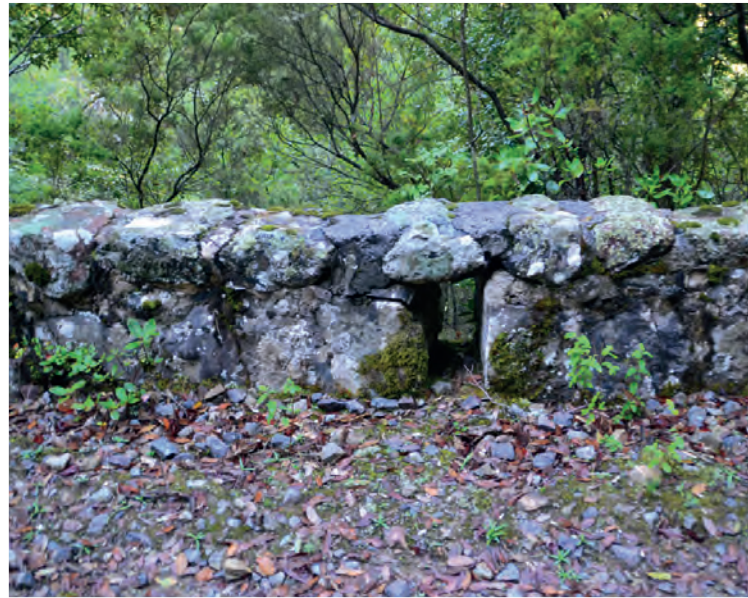
**Photo n° 35**

**Dénomination :** Muret

**Description :** Muret (ouvrage maçonné en pierres jointoyées et couronnement de grosses pierres taillées)

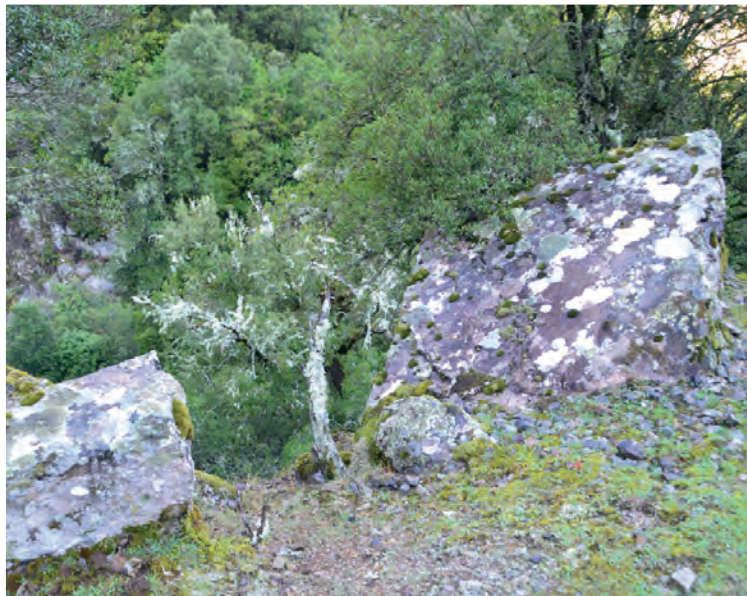
**Photo n° 34**

**Dénomination :** Muret aval

**Description :** Extrémité amont de muret

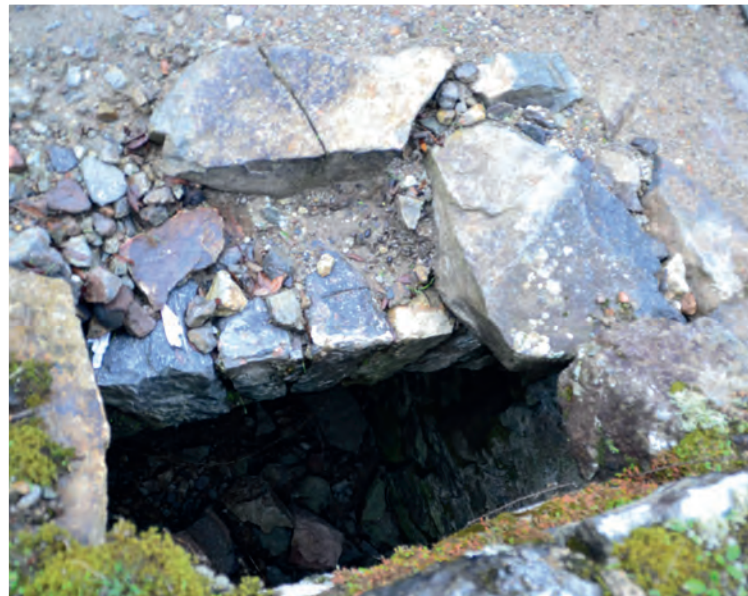
**Photo n° 37**

**Dénomination :** Muret et aqueduc

**Description :** Extrémité du muret ; 25 m de manque et écoulement en bout du mur : aqueduc L=1m et h=2m

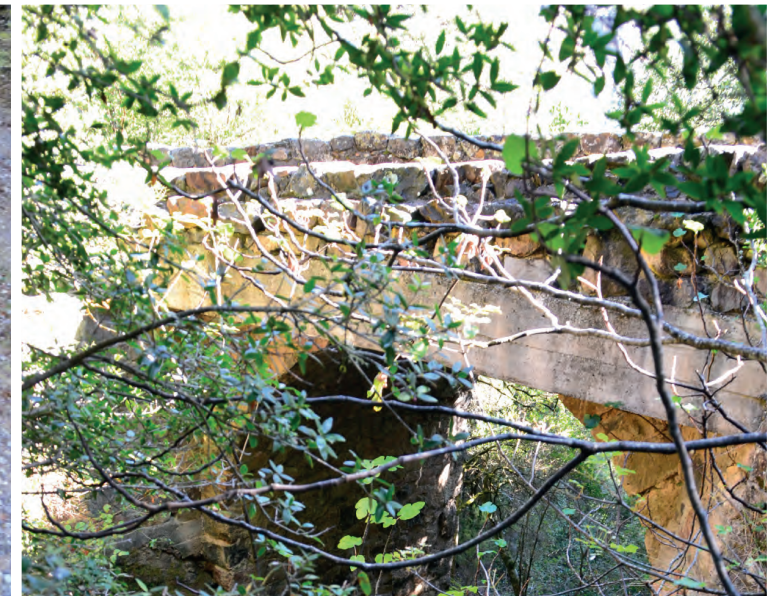
**Photo n° 42**

**Dénomination :** Pont et muret

**Description :** Pont sur arche en plein cintre dont l'élargissement est soutenu par une poutrelle en béton ; ouvrage maçonné en pierres jointoyées ;

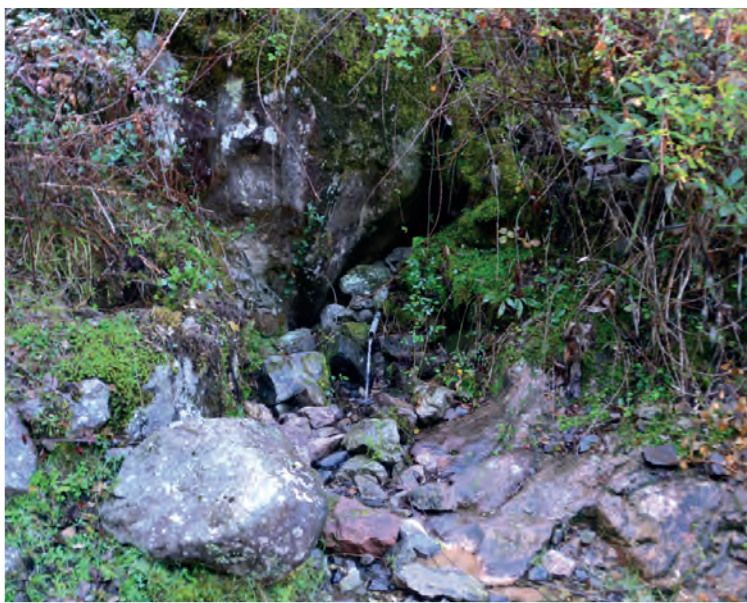
**Photo n° 48**  
**Dénomination** : Source  
**Alt** : 509 m  
**Description** : source captée sommairement : tuyau, pas de vasque, pas d'exutoire (évacuation sur le sentier)  
**Préconisations** : aménagement à prévoir.

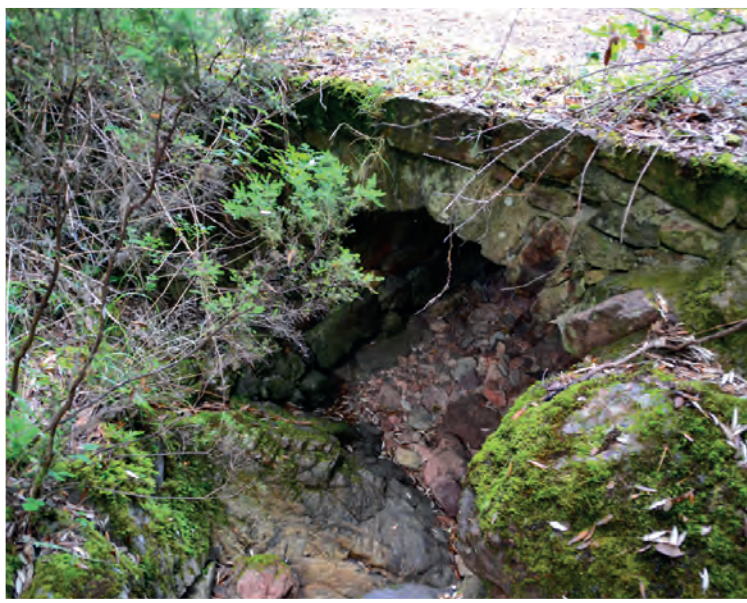
**Photo n° 50**  
**Dénomination** : Ponceau  
**Alt** : 511 m  
**Description** : ouvrage maçonné en pierres jointoyées ; (L : 2 m ; H : 1,50 m env.)  
**Préconisations** : curage d'entretien à prévoir

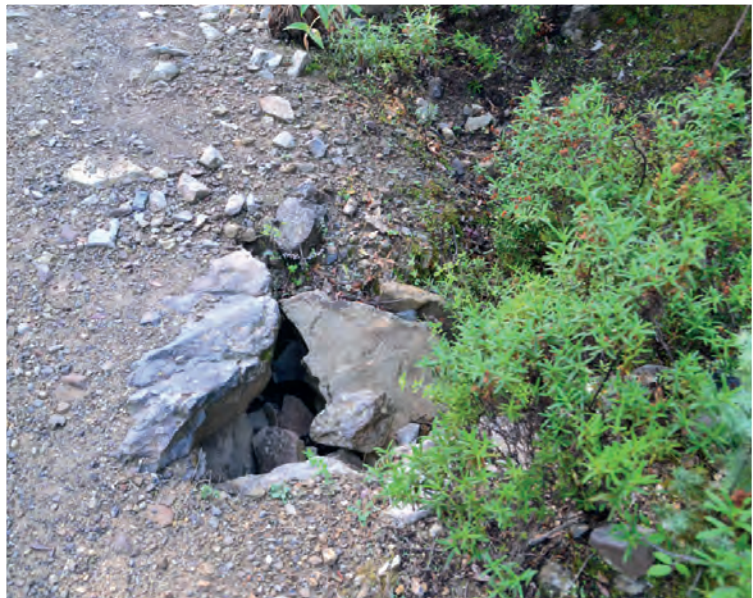
**Photo n° 43**  
**Dénomination** : Aqueduc  
**Alt** : 473 m  
**Description** : aqueduc dalle  
**Préconisations** : aqueduc à réparer et curer

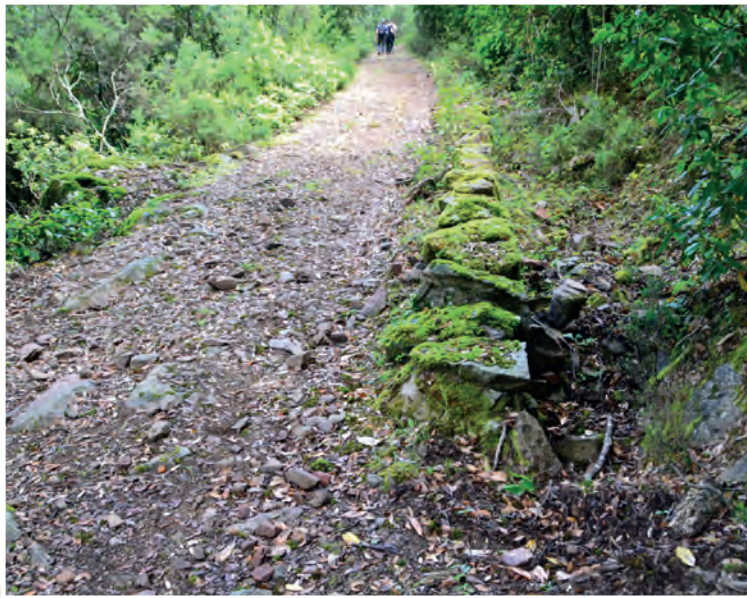
**Photo n° 51**  
**Dénomination** : Aqueduc dalle  
**Alt** : 517 m  
**Description** : à compléter  
**Préconisations** : aqueduc à nettoyer en amont

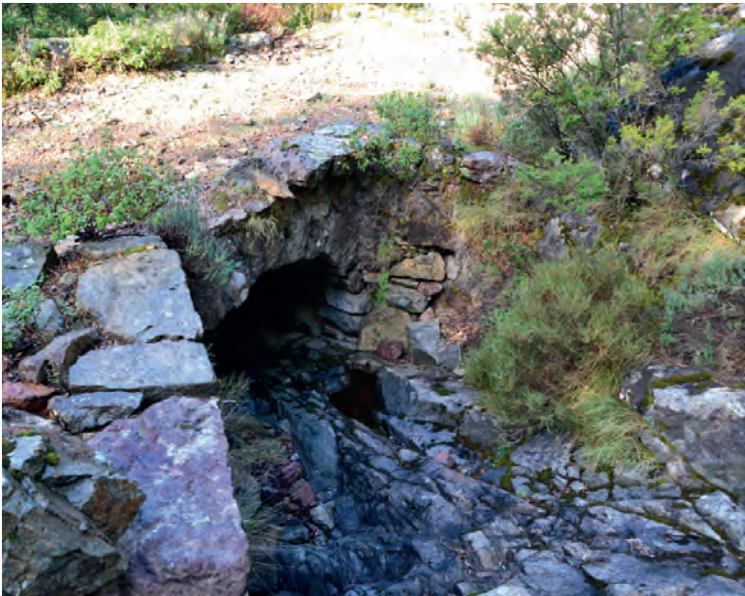
**Photo n° 55**

**Dénomination :** Ponceau

**Description :** ouvrage maçonné en pierres jointoyées ;  
(L : 2 m ; H : 2 m env.)

**Préconisations :** Une pierre de couronnement à repla-  
cer

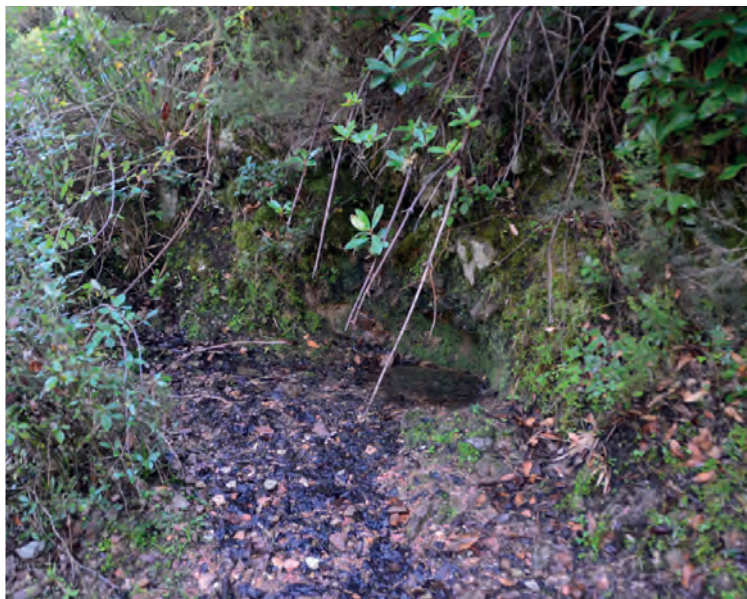
### Photo n° 62

**Dénomination** : Source

**Description** : source aménagée ou captée sommairement : pas de vasque, pas d'exutoire (évacuation sur le sentier)

**Préconisations** : curage et aménagement à prévoir

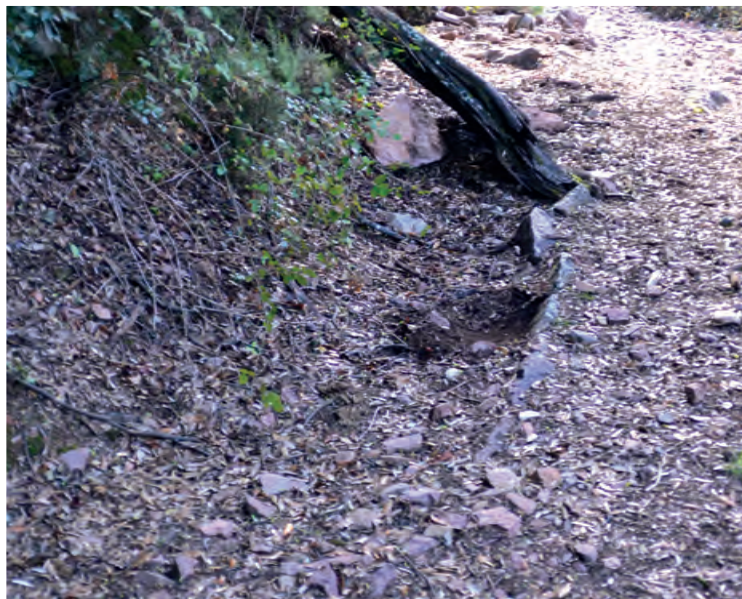
### Photo n° 65

**Dénomination** : Fossé bordier

**Description** : fossé en U avec bordures empierrées

**Préconisations** : à curer sur sa longueur

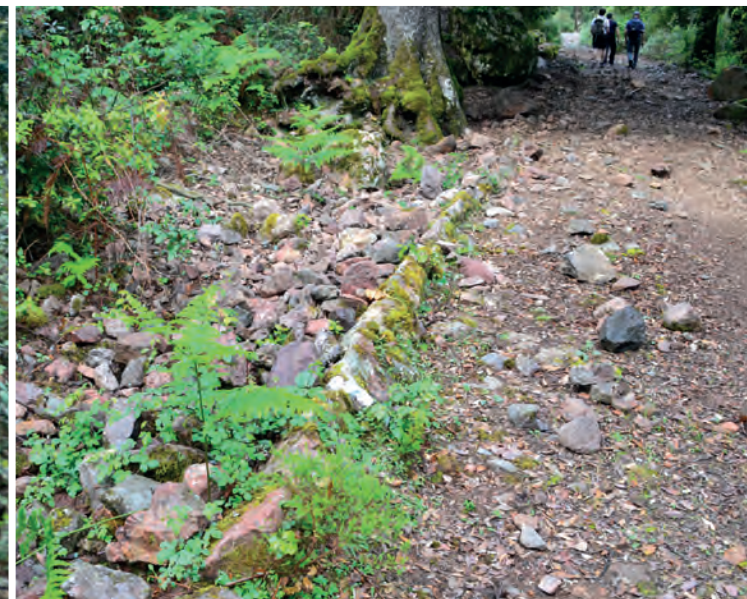
### Photo n° 69

**Dénomination** : Fossé bordier

**Description** : fossé en U avec bordures empierrées

**Préconisations** : à curer sur sa longueur

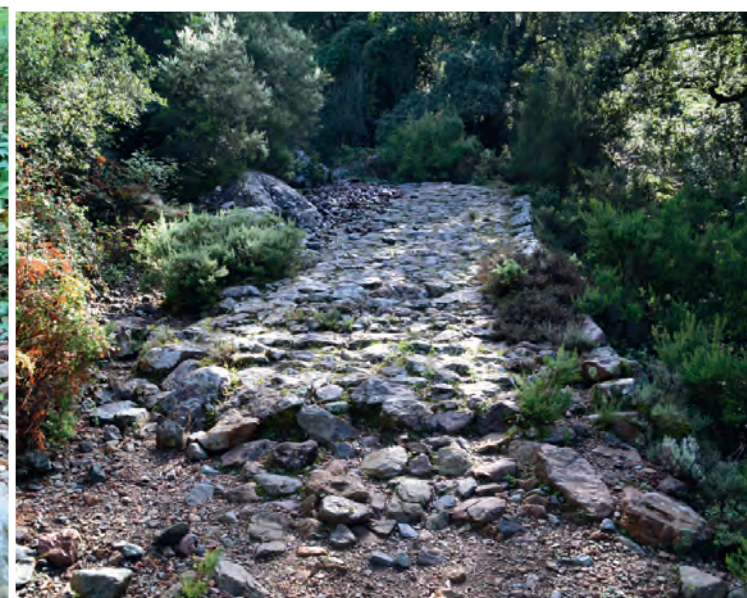
### Photo n° 70

**Dénomination** : Empierrement de la chaussée

**Description** : pavage réalisé en ricciata

**Préconisations** : blocage du bas qui a tendance à s'effriter + épierrage d'entretien à prévoir

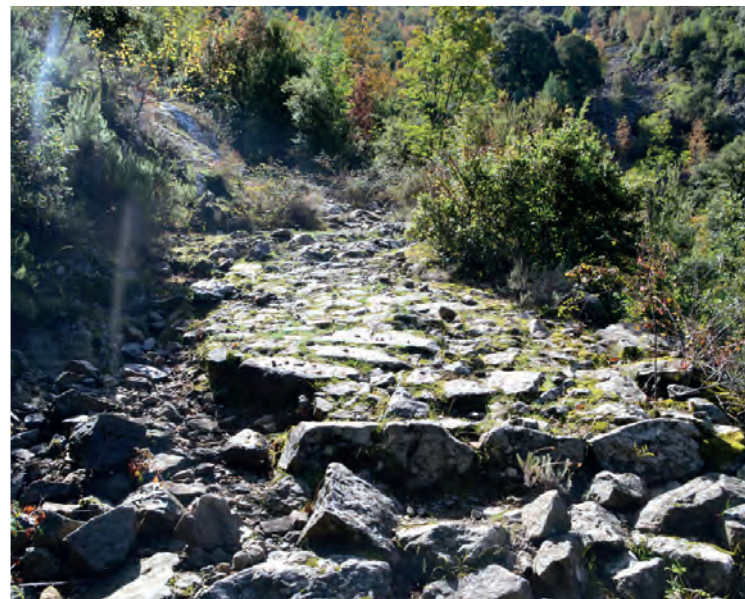
### Photo n° 87

**Dénomination**: Empierrement de la chaussée

**Description** : pavage réalisé en ricciata avec bordure de renvoi d'eau vers le fossé

**Préconisations** : blocage des rives là où elles ont tendance à s'effriter. épierrage sporadique

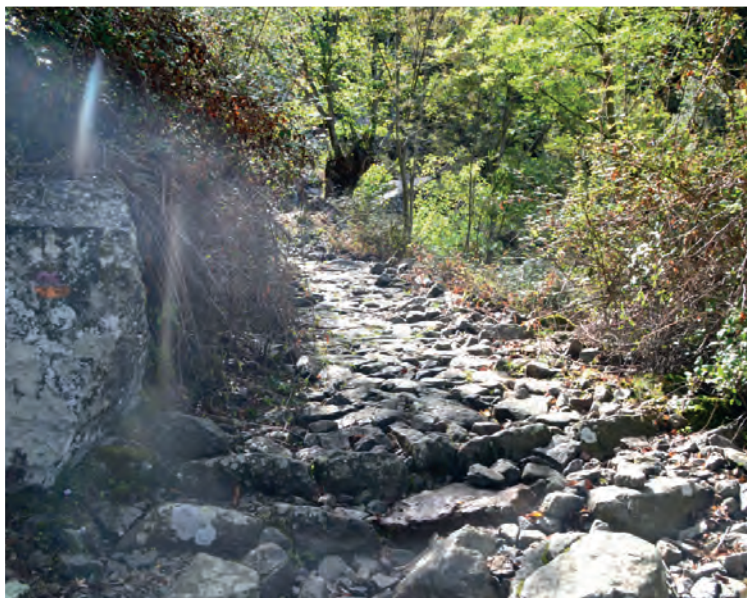
### Photo n° 86

**Dénomination** : Empierrement de la chaussée

**Description** : pavage réalisé en ricciata. Point où la largeur de la route passe de 3 m à 2m

**Préconisations** : blocage de l'extrémité basse qui a tendance à s'effriter. épierrage sporadique

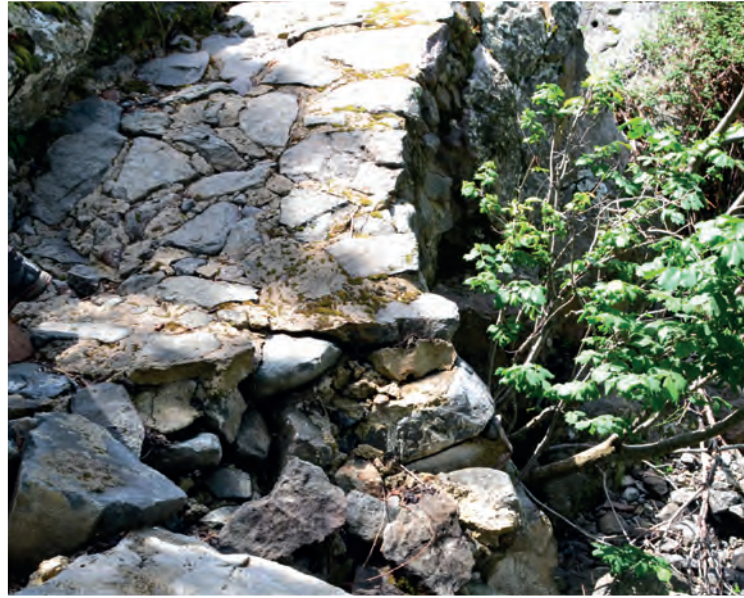
### Photo n° 91b

**Dénomination** : Empierrement de la chaussée

**Description** : pavage réparé au ciment (réparation qui ne tient pas dans le temps) réparation non durable

**Préconisations** : reprise et entretien de l'ouvrage avec la technique initiale de pierres sèches (ricciata)

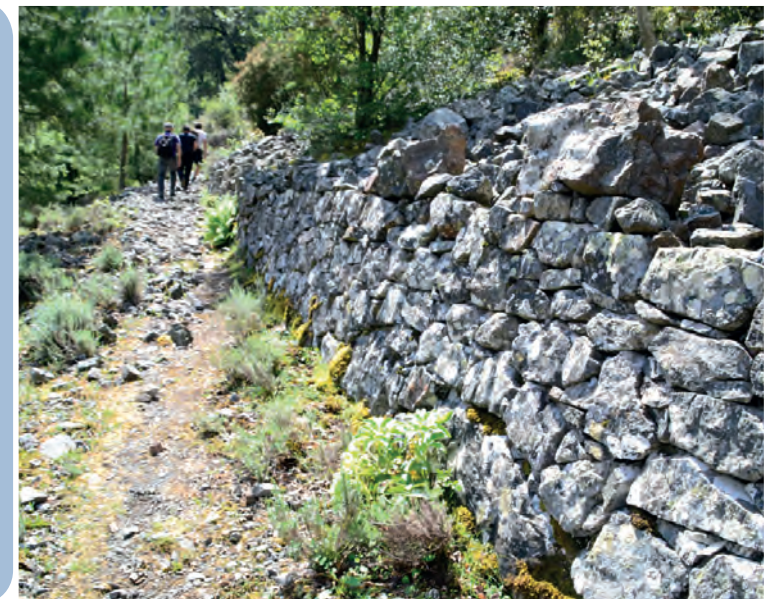
### Photos n° 92 - 93

**Dénomination** : Mur de soutènement amont

**Description** : Début de murs amont en maçonnerie de pierres sèches h= 2m à 810 m ; Partie ponctuelle abîmée sur 1ml ; h = 0,5m

**Préconisations** : Remontage

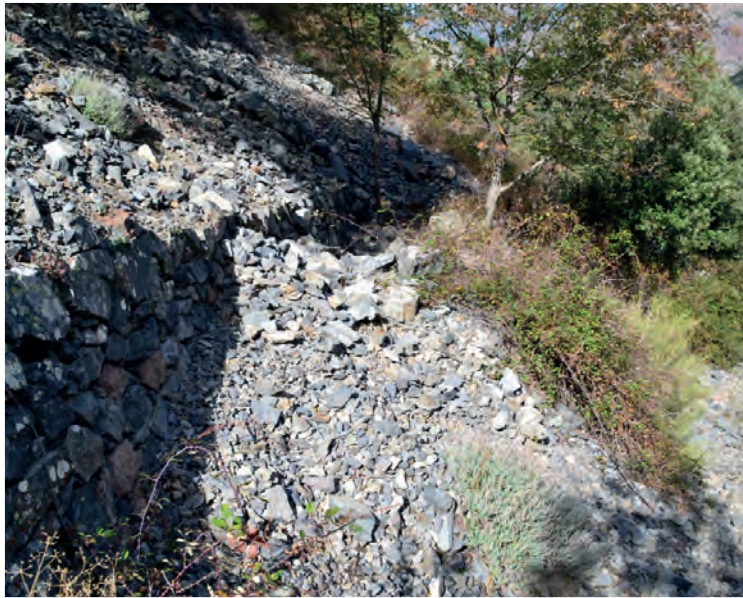
**Photo n° 95**

**Dénomination:** Lacet n°7

**Description :** éboulis ayant modifié le tracé initial

**Préconisations :** rétablir le lacet et évacuer les pierres d'éboulis et la végétation

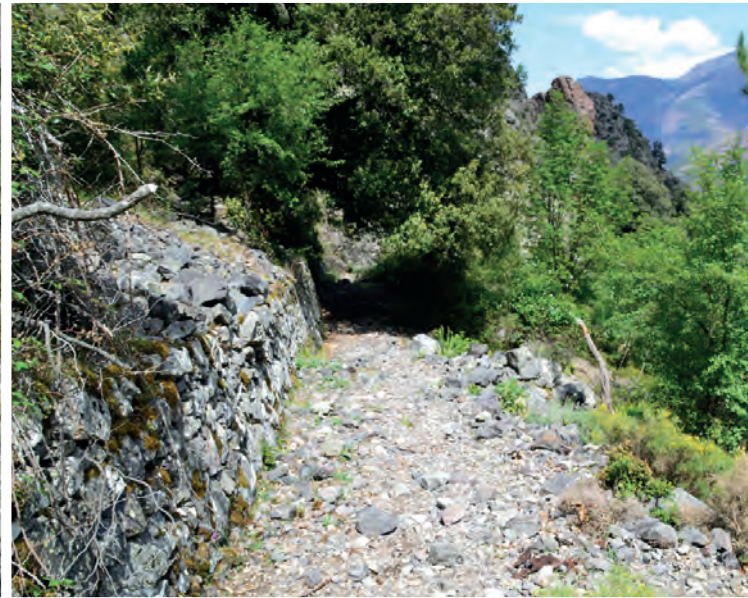
**Photo n° 102**

**Dénomination :** Muret amont

**Description :** Mur amont en maçonnerie de pierres sèches ; début muret h= 1,20m

**Préconisations :** Léger épierrage du dessus du mur

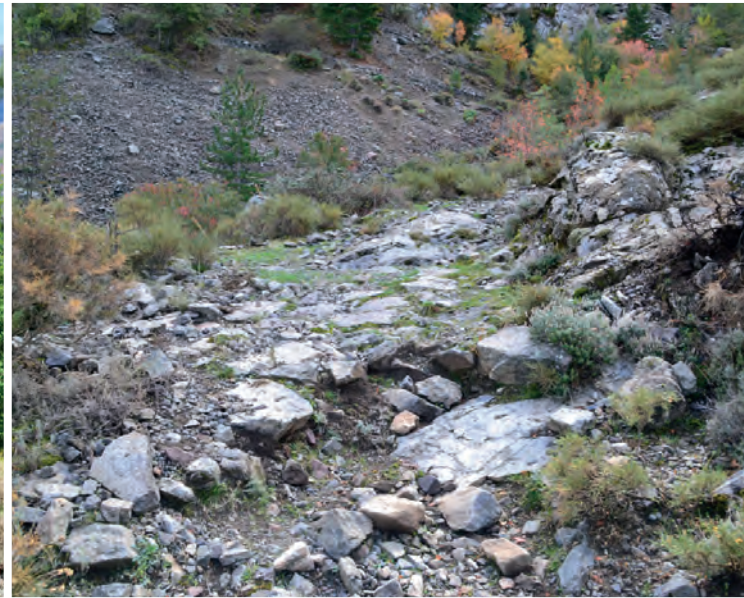
**Photo n° 105**

**Dénomination :** Empierrement de la chaussée

**Description :** dallage ponctuel qui se défait sur 2ml

**Préconisations :** Reprise du blocage de rive

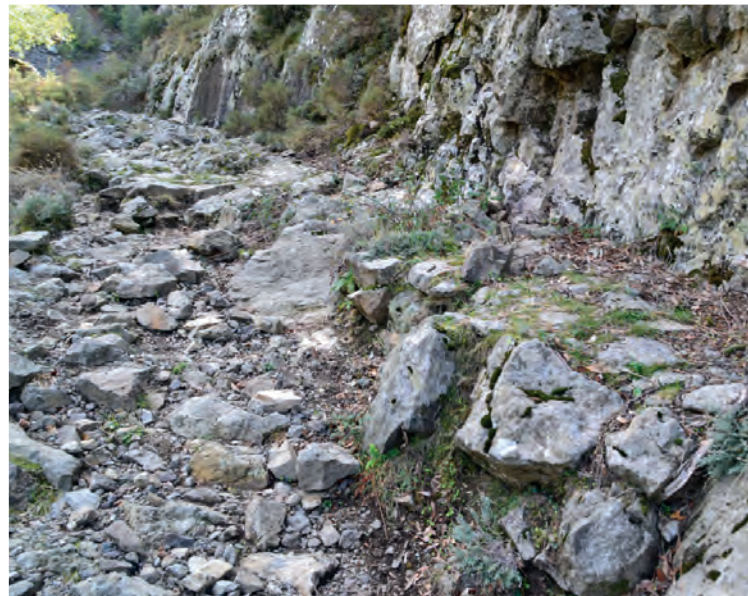
**Photo n° 104**

**Dénomination :** Empierrement de la chaussée

**Description :** début de dallage qui se défait sur 8ml

**Préconisations :** Reprise du blocage de rive

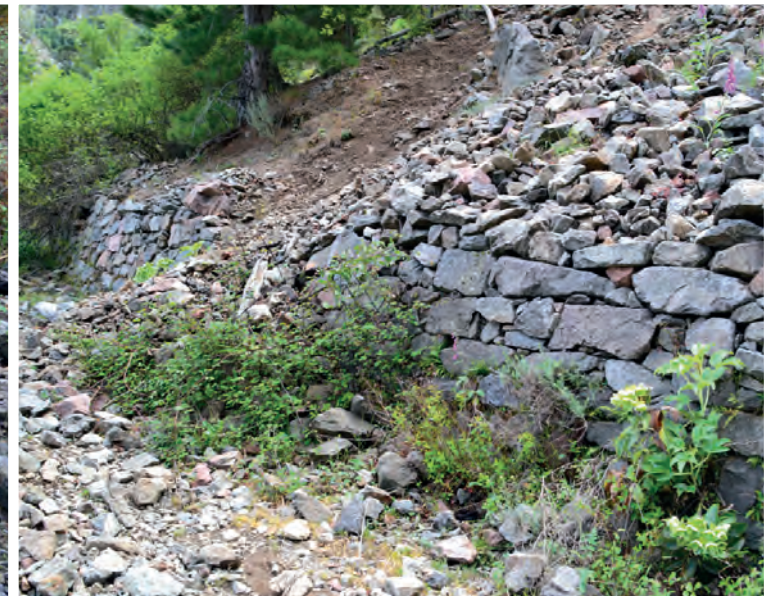
**Photo n° 108**

**Dénomination :** Mur amont

**Description :** effondrement du mur en maçonnerie de pierres sèches sur 5ml

**Préconisations :** Dégager la coulée de pierres et remonter le mur de pierres sèches

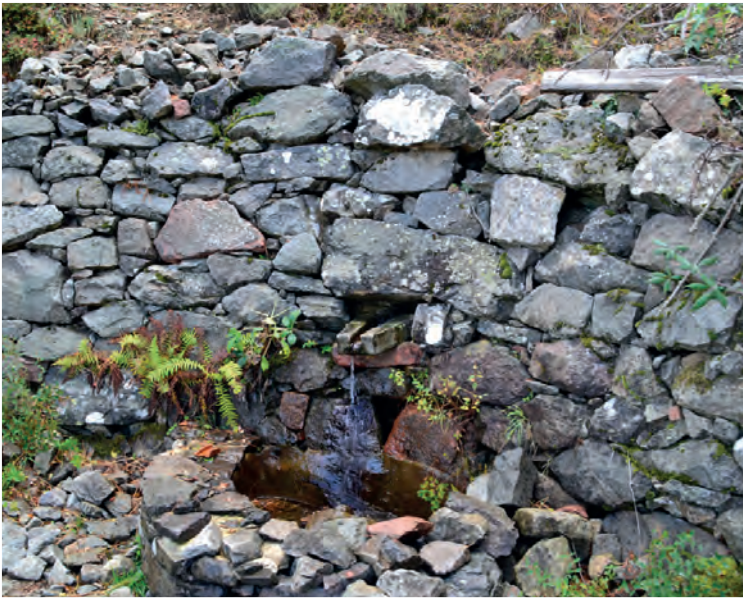
### Photo n° 109

**Dénomination** : Source de Caprunale

**Description** : source captée et aménagée avec goulotte en pierre de taille (?) et vasque cimentée

**Préconisations** : à restaurer : refixer la goulotte et refaire la vasque en pierre

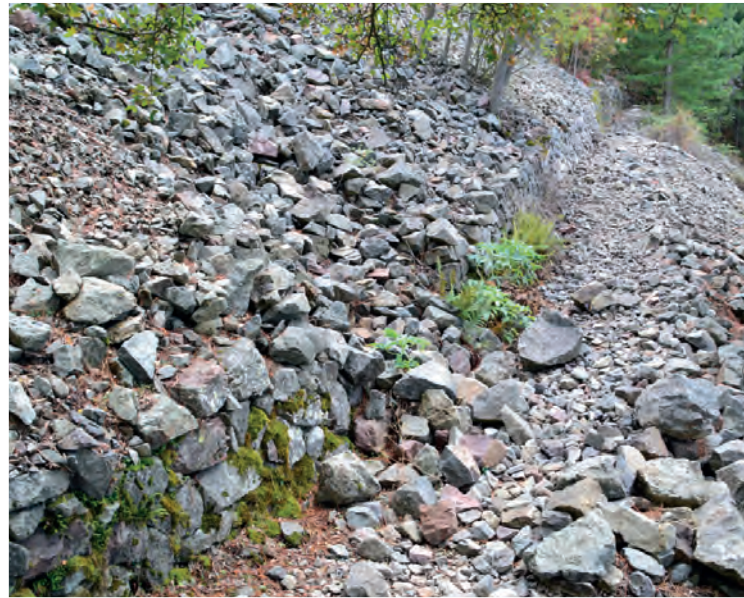
### Photo n° 113

**Dénomination** : Mur de soutènement amont

**Description** : muret de pierres sèches dégradé par les éboulis

**Préconisations** : épierrage et reprise du mur à l'identique

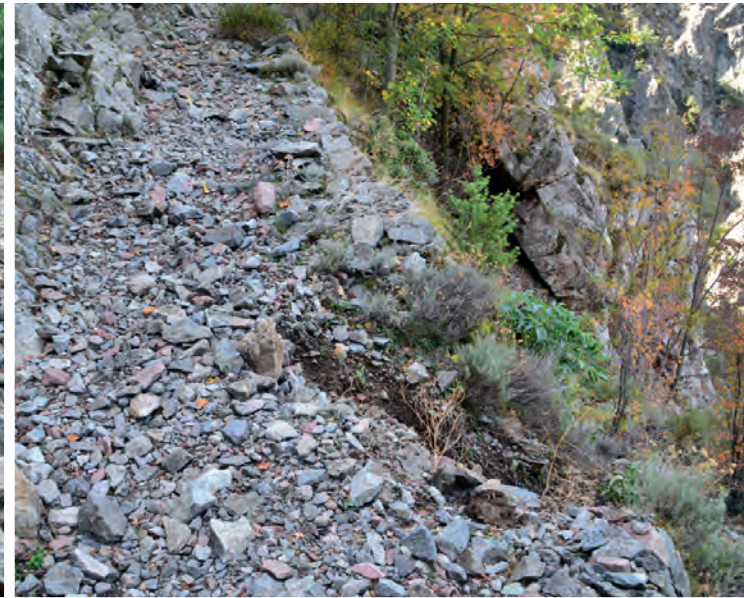
### Photo n° 115

**Dénomination** : Mur soutènement aval

**Description** : début mur aval et début d'affaissement

**Préconisations** : Restauration de la partie affaissée

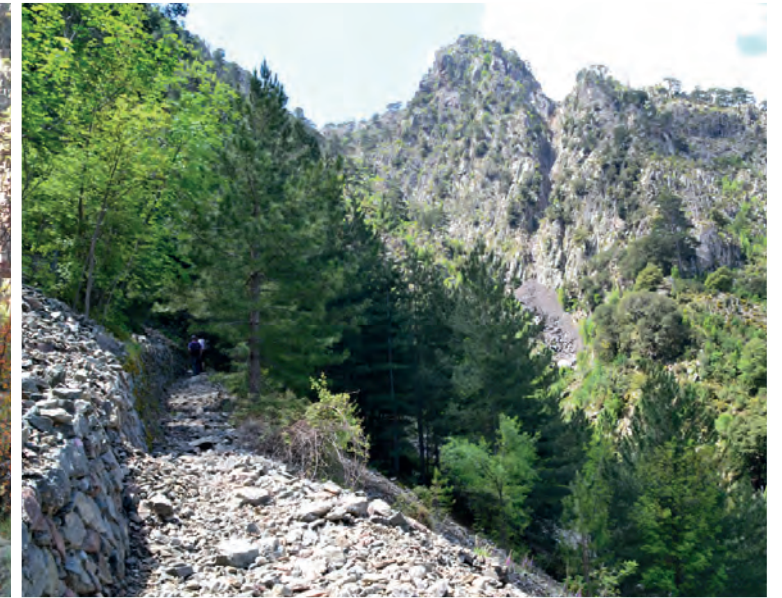
### Photo n° 118

**Dénomination ouvrage** : Mur de soutènement amont

**Description** : éboulis sur courte distance

**Préconisations** : Purge des pierres d'éboulis et restauration du muret de pierres sèches

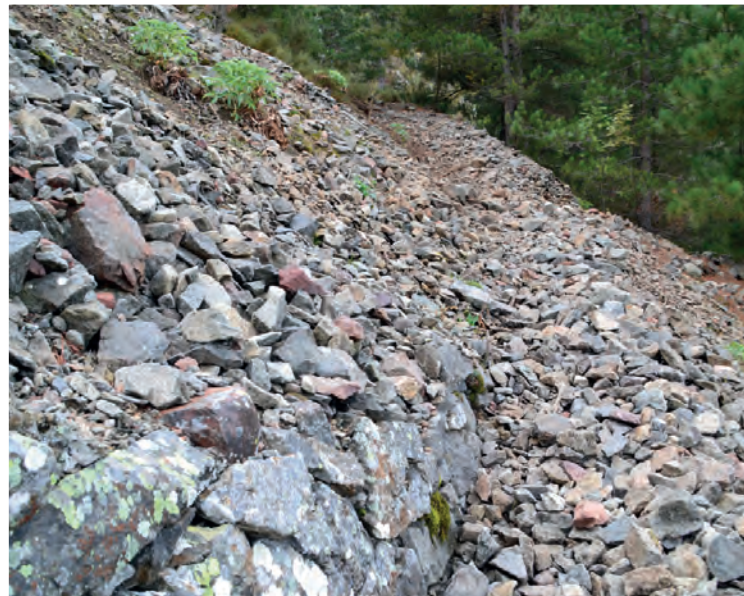
### Photo n° 114

**Dénomination** : Mur de soutènement amont

**Description** : muret dégradé par les éboulis

**Préconisations** : épierrage et reprise du muret à l'identique

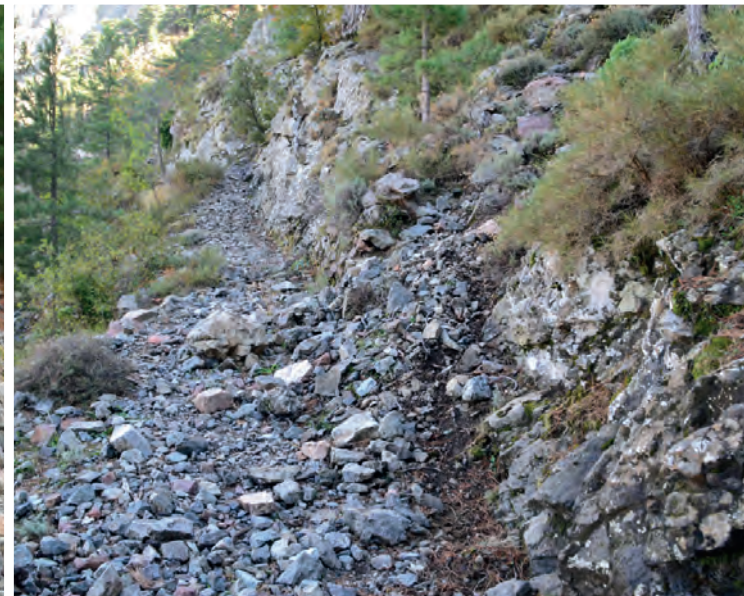
### Photo n° 117

**Dénomination ouvrage** : Mur de soutènement amont

**Description** : mur amont ponctuellement abîmé

**Préconisations** : réparation du mur et purge des pierres d'éboulis

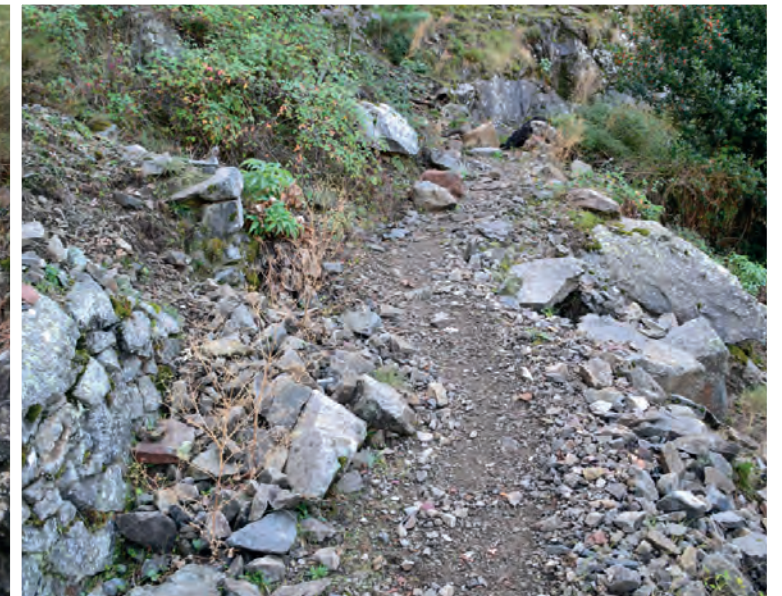
### Photo n° 119

**Dénomination ouvrage** : Mur de soutènement amont

**Description** : mur amont ponctuellement abîmé

**Préconisations** : réparation du mur et purge des pierres d'éboulis

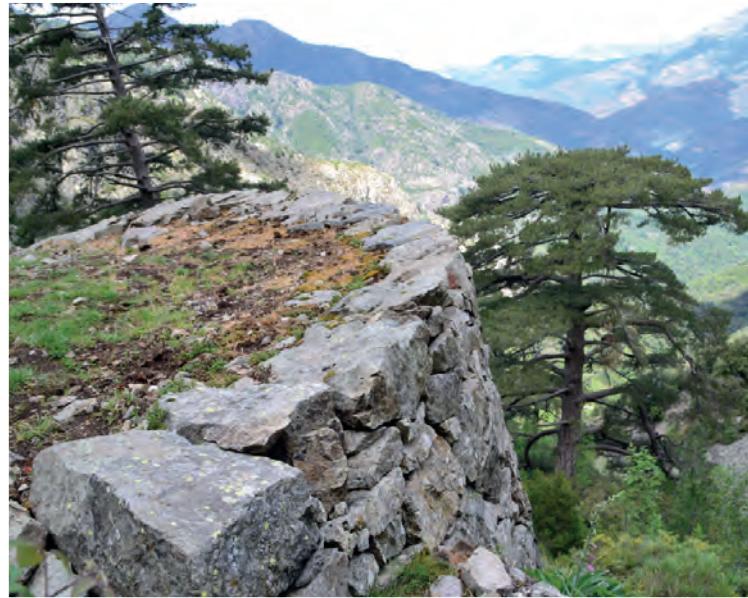
#### Photo n° 125

**Dénomination :** lacet n°14 avec couronnement

**Description :** Mur de soutènement aval de grande hauteur, appareillage particulièrement soigné

**Préconisations :** A l'extrémité aval du mur, un passage d'animaux est à traiter

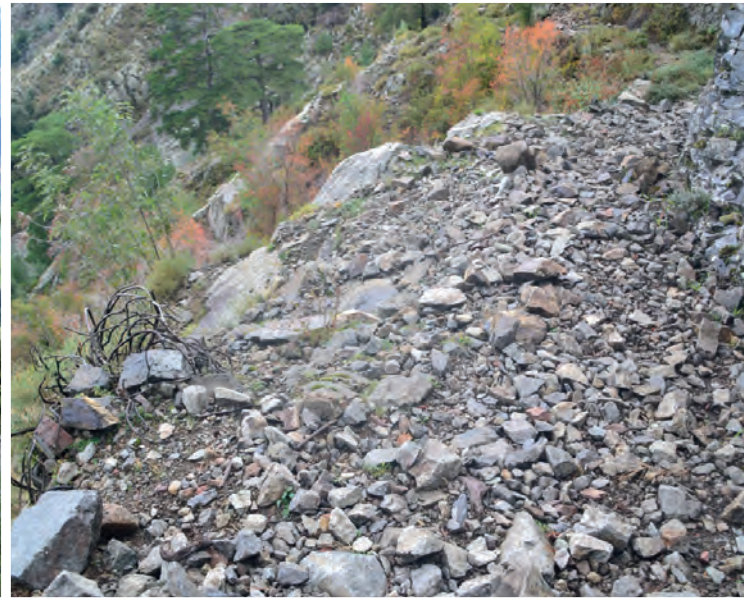
#### Photo n° 129

**Dénomination :** Mur de soutènement aval

**Description :** 10 ml de mur aval en état moyen

**Préconisations :** Purge des éboulis et confortement du couronnement

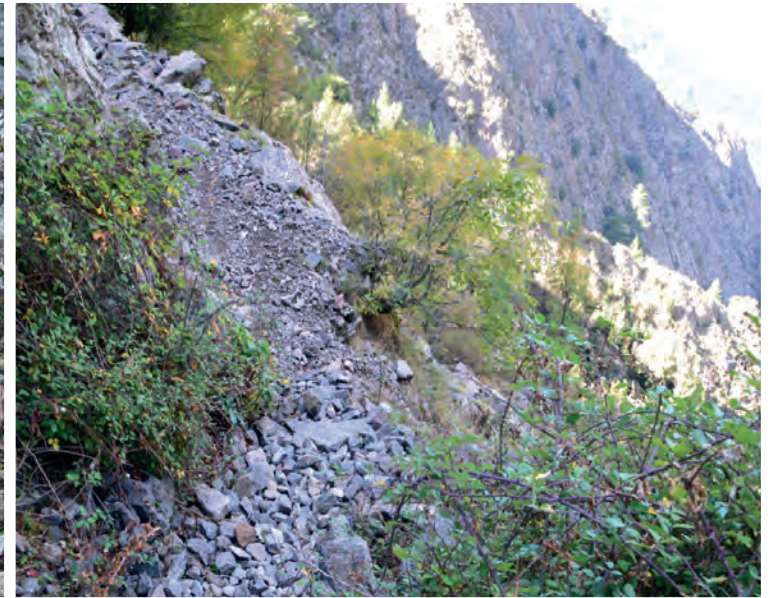
#### Photo n° 131

**Dénomination :** Mur de soutènement aval

**Description :** mur dégradé et rétrécissement du sentier

**Préconisations :** réfection du mur à l'identique- réparation urgente

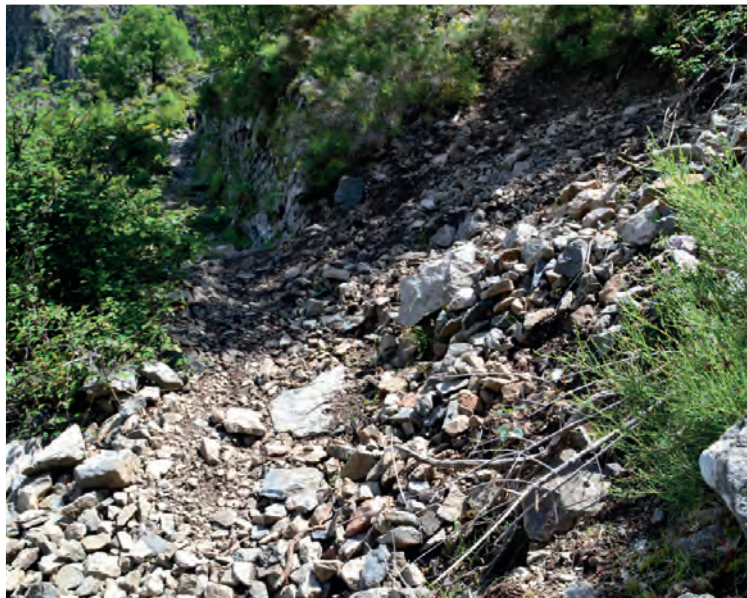
#### Photo n° 122

**Dénomination :** Mur de soutènement amont

**Description :** début de mur amont (1006 m) puis effondrement du mur sur 8 ml (h=1,5m) et fin du mur amont (1017m). Hauteur totale mur : h = 2,5 m

**Préconisations :** Restaurer le linéaire effondré

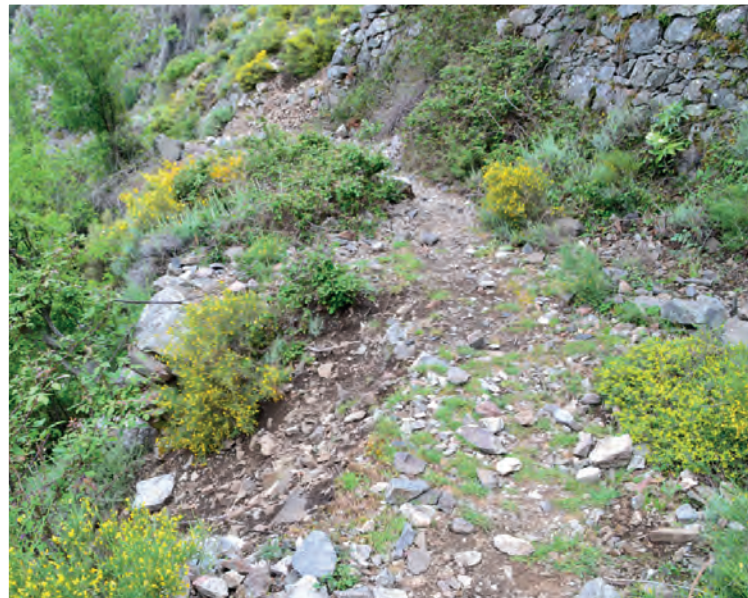
#### Photo n° 128

**Dénomination :** Murs de soutènement amont et aval

**Description :** fin de mur de soutènement amont et début mur aval effondré sur 5ml

**Préconisations :** Restauration de la partie abîmée

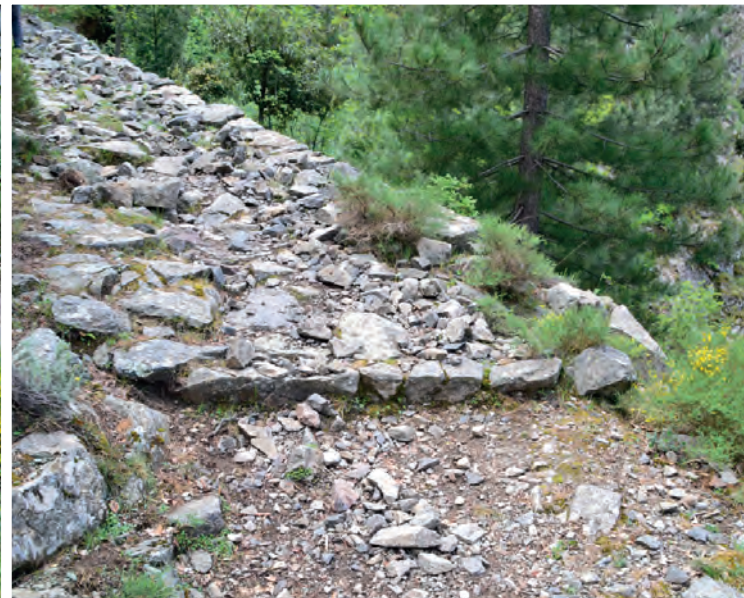
#### Photo n° 130

**Dénomination :** Mur de soutènement aval + empièchement sur chaussée

**Description :** début de mur aval et empièchement sur chaussée en bon état

**Préconisations :** Purge des pierres d'éboulis

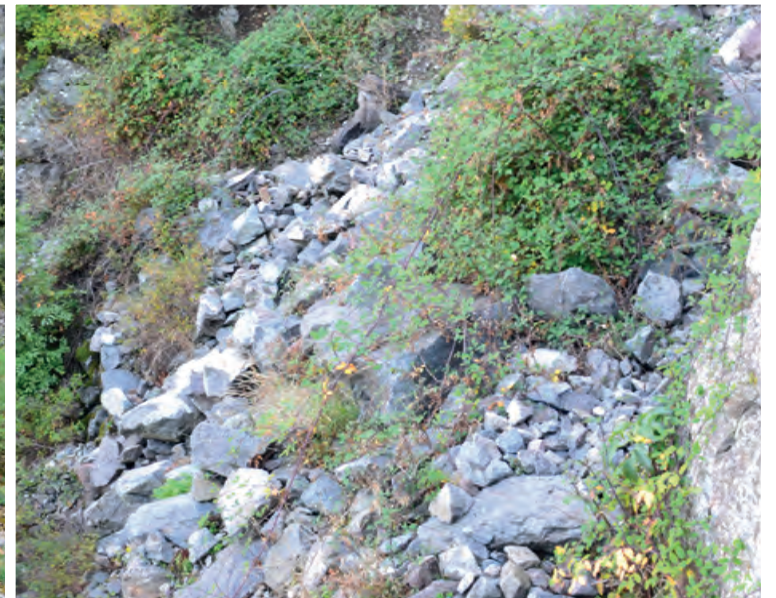
#### Photo n° 134

**Dénomination :** Mur soutènement aval

**Description :** Début de mur soutènement aval

**Préconisations :** Dans un creux : passage d'eau et sentier à conforter

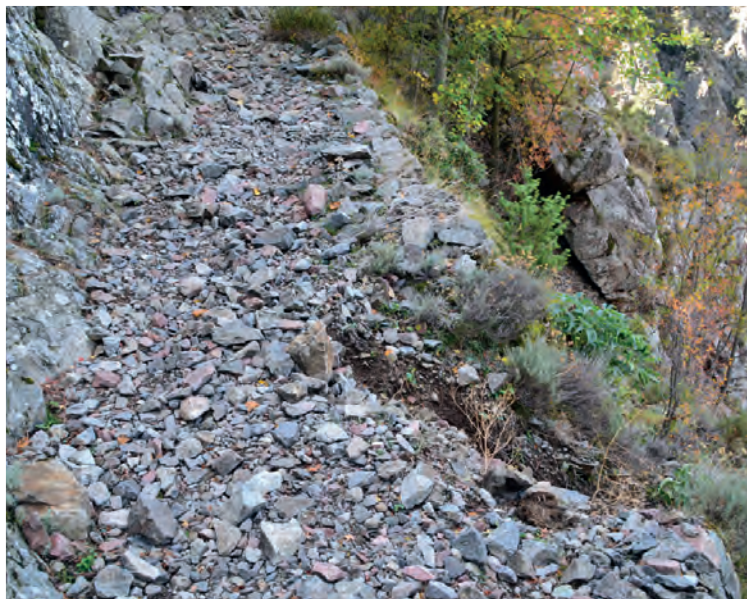
#### Photo n° 137

**Dénomination :** Mur de soutènement aval

**Description :** mur dégradé et rétrécissement du sentier

**Préconisations :** réfection du mur à l'identique

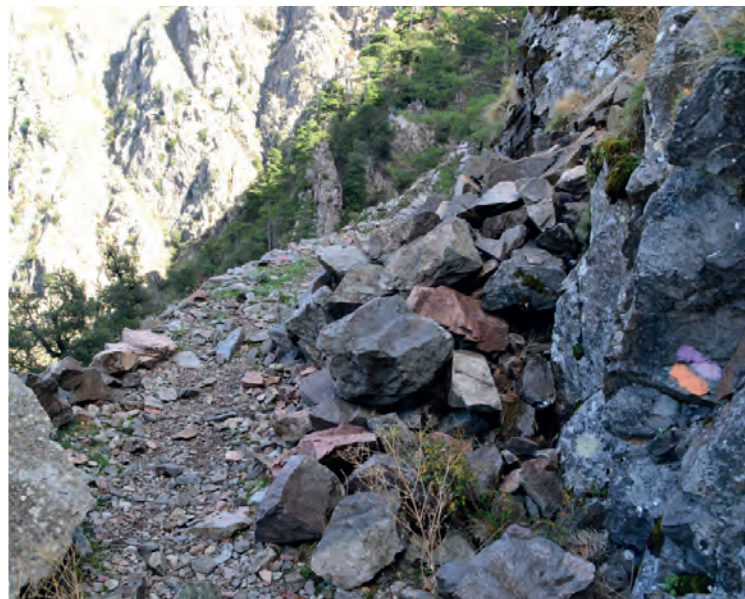
#### Photo n° 142

**Dénomination :** mur de soutènement amont

OU roche + éboulement mur aval de la photo 144

**Description :** Ce mur amont éboulé de cette photo 142 correspond au mur aval de la photo 144

**Préconisations :** purge des éboulis et réfection du mur

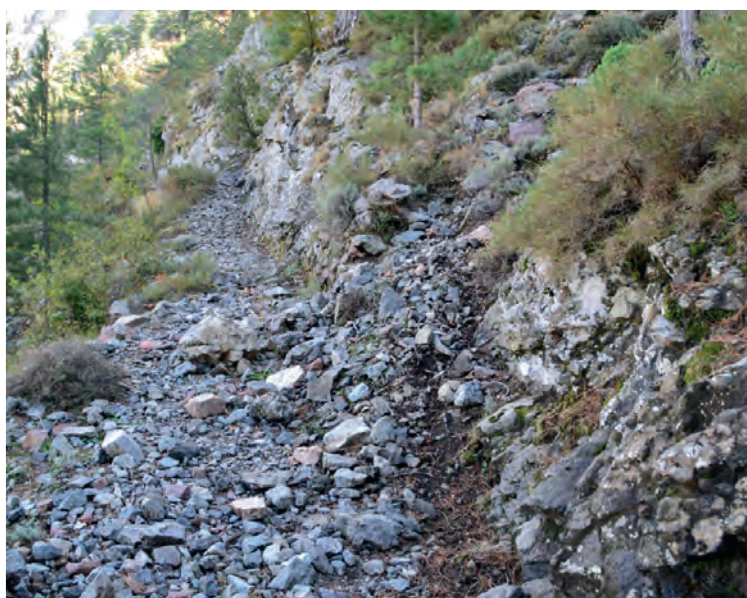
#### Photo n° 140

**Dénomination :** Mur de soutènement amont

**Description :** mur dégradé par les éboulis et passage d'animaux

**Préconisations :** réparation et purge de l'éboulis

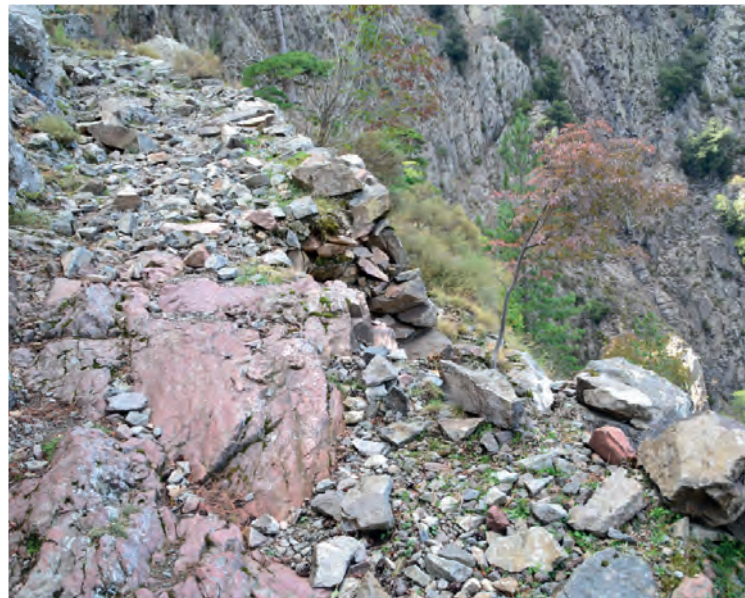
#### Photo n° 144

**Dénomination :** Effondrement mur de soutènement aval

**Description :** mur aval ponctuellement effondré, provoquant un net rétrécissement du sentier

**Préconisations :** réparation du mur à l'identique

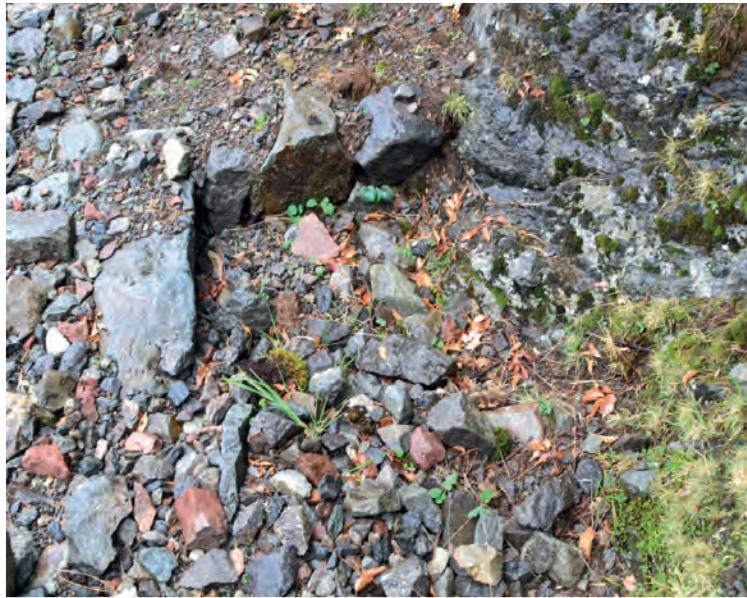
#### Photo n° 159

**Dénomination** : Aqueduc dalle

**Description** : Ouvrage très encombré

**Préconisations** : Curage de l'avaloir amont et de l'aqueduc en lui-même à réaliser : URGENT

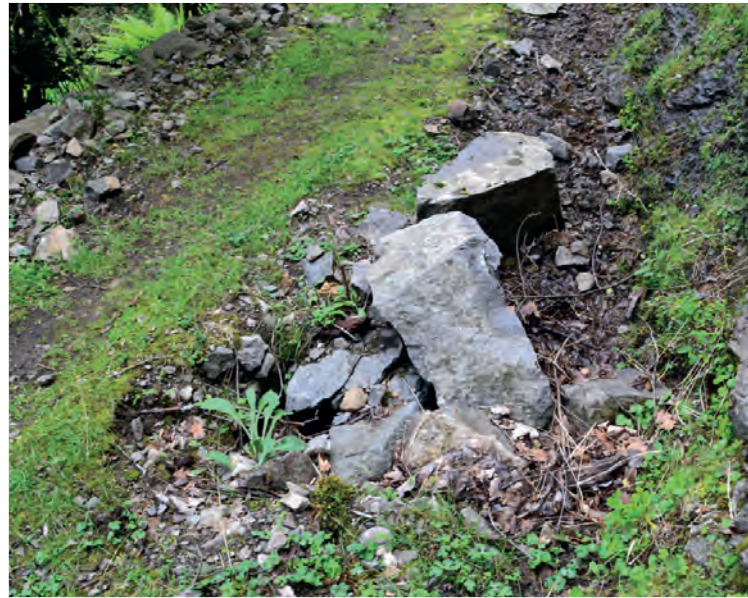
#### Photo n° 163

**Dénomination** : Aqueduc dalle

**Description** : Ouvrage réalisé en pierres sèches. La tête de l'aqueduc est abîmée (pierres disjointes et déplacées) et très encombré

**Préconisations** : Tête d'aqueduc à reprendre et à curer

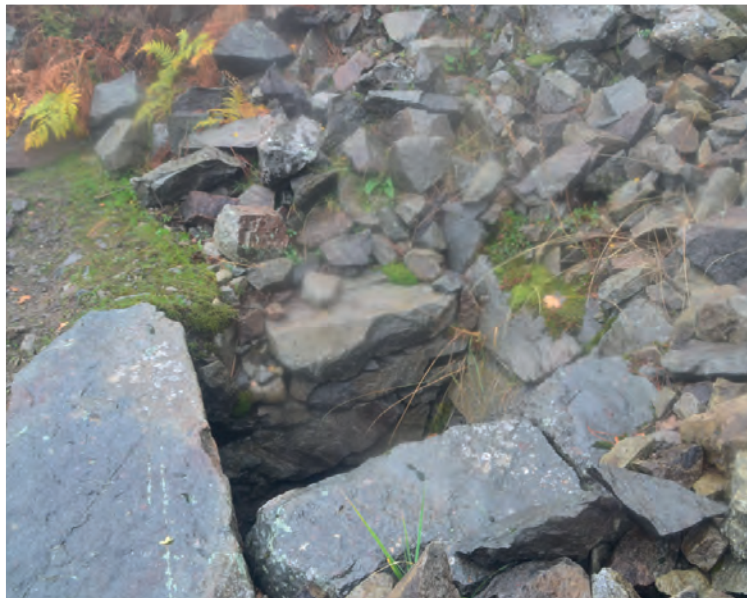
#### Photo n° 160

**Dénomination** : Avaloir et aqueduc dalle

**Description** : Ouvrage réalisé en pierres sèches et belles dalles de tête d'ouvrage. Des blocs encombrant l'amont de l'avaloir

**Préconisations** : Prévoir l'épierrage des abords

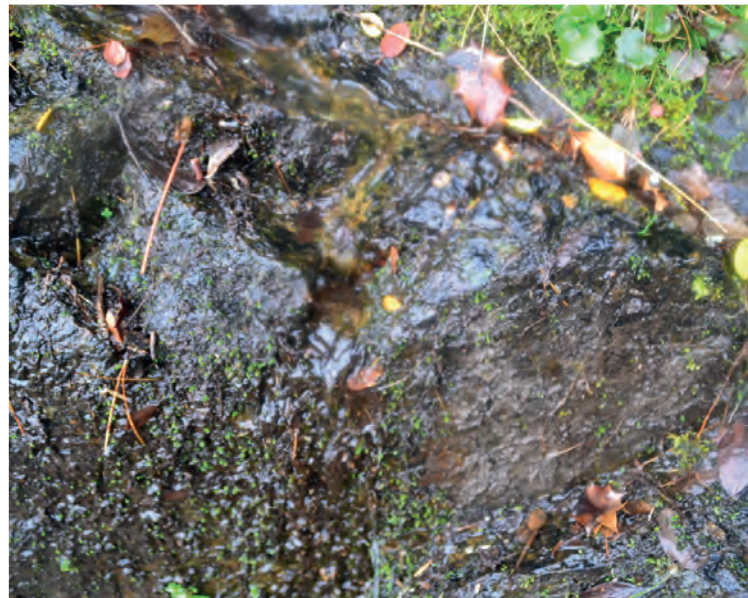
#### Photo n° 164

**Dénomination** : Source de Caprunale

**Description** : Résurgence d'eau dans le talus amont de la route à 1,80 m au dessus du sol

**Préconisations** : Source à capter. Entretien à prévoir pour dégager la source d'un amas d'humus
