CAPRUNALE - séquence 1  
Localisation des principaux ouvrages

CAPRUNALE - séquence 2  
Localisation des principaux ouvrages

CAPRUNALE - séquence 3  
Localisation des principaux ouvrages

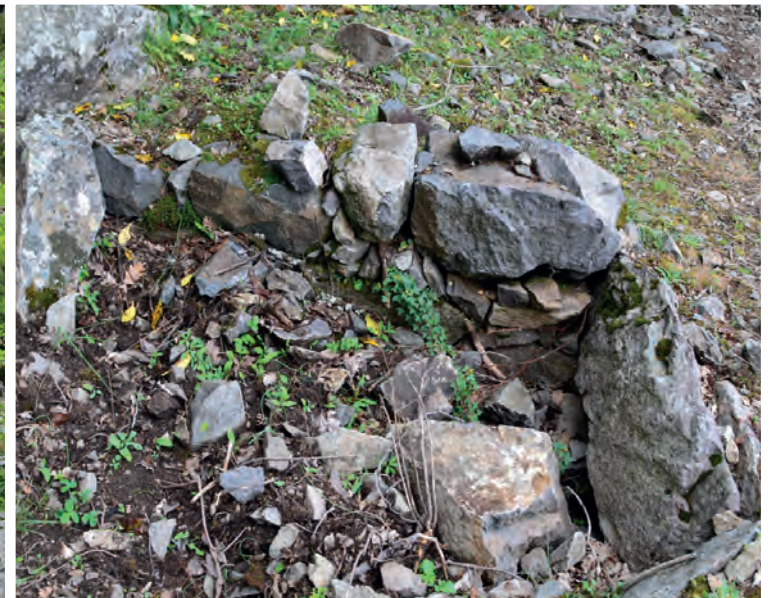
#### Photo n° 170

**Dénomination ouvrage** : Aqueduc dalle

**Description** : avaloir amont obstrué

**Préconisations** : Curage à prévoir
