# TRAVAUX D'URGENCE DE CONFORTEMENT DES DIGUES ET QUAIS DU PORT DE CARGESE

Porté à connaissance et description de l'opération

Commune de Cargèse

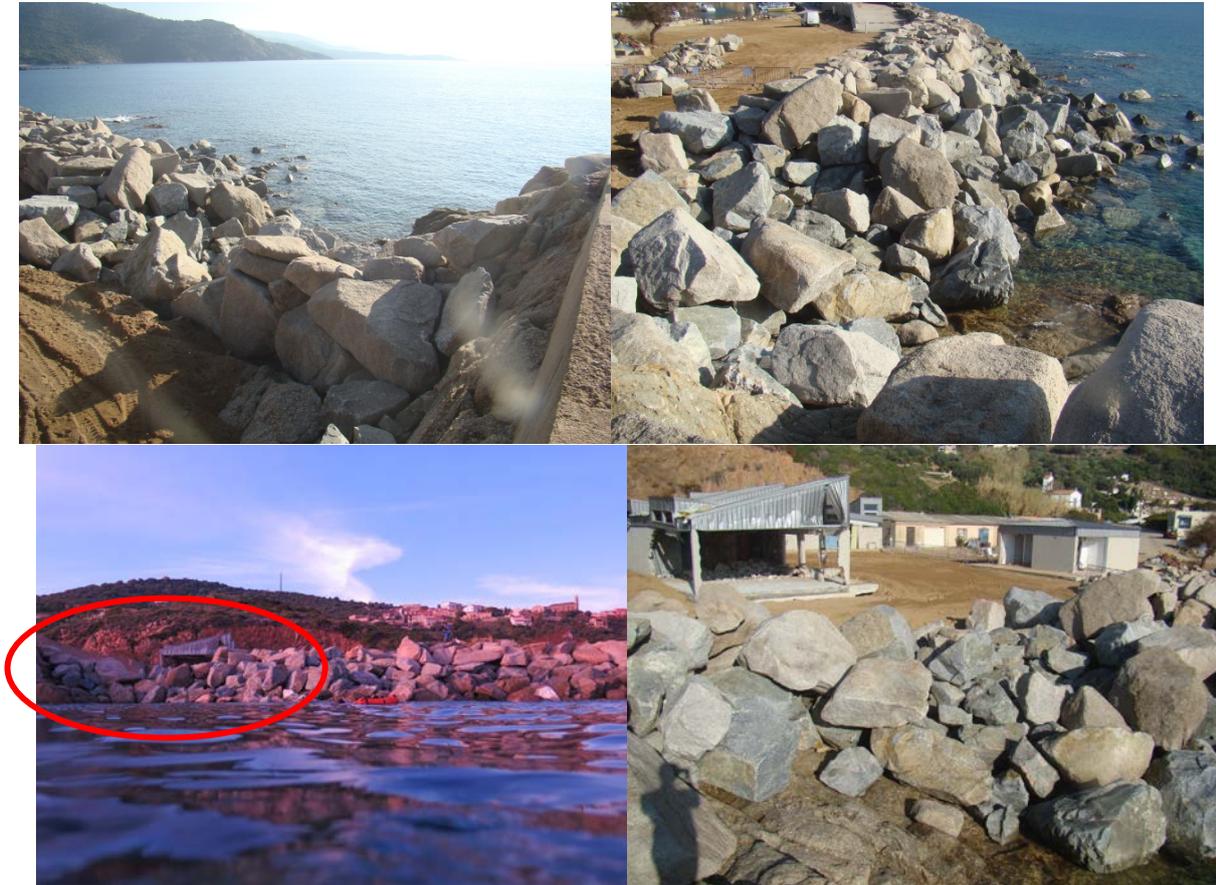
L'ouvrage présente actuellement des problèmes de stabilité générale majeurs avec l'observation de désordre de type A (brèche) et B (glissement).

Une pathologie de type brèche a été relevée sur une dizaine de mètre à partir du mur d'enracinement au Sud de la zone.

Cette zone concerne la partie Sud de la digue d'enclôture. La zone d'instabilité des blocs de la carapace est importante. Il y a eu remaniement complet des blocs, la zone est très hétérogène et instable avec une brèche sur toute la largeur (cf Figure 11).

Figure 11: Etat de l'ouvrage présentant une pathologie de brèche (Novembre 2018)

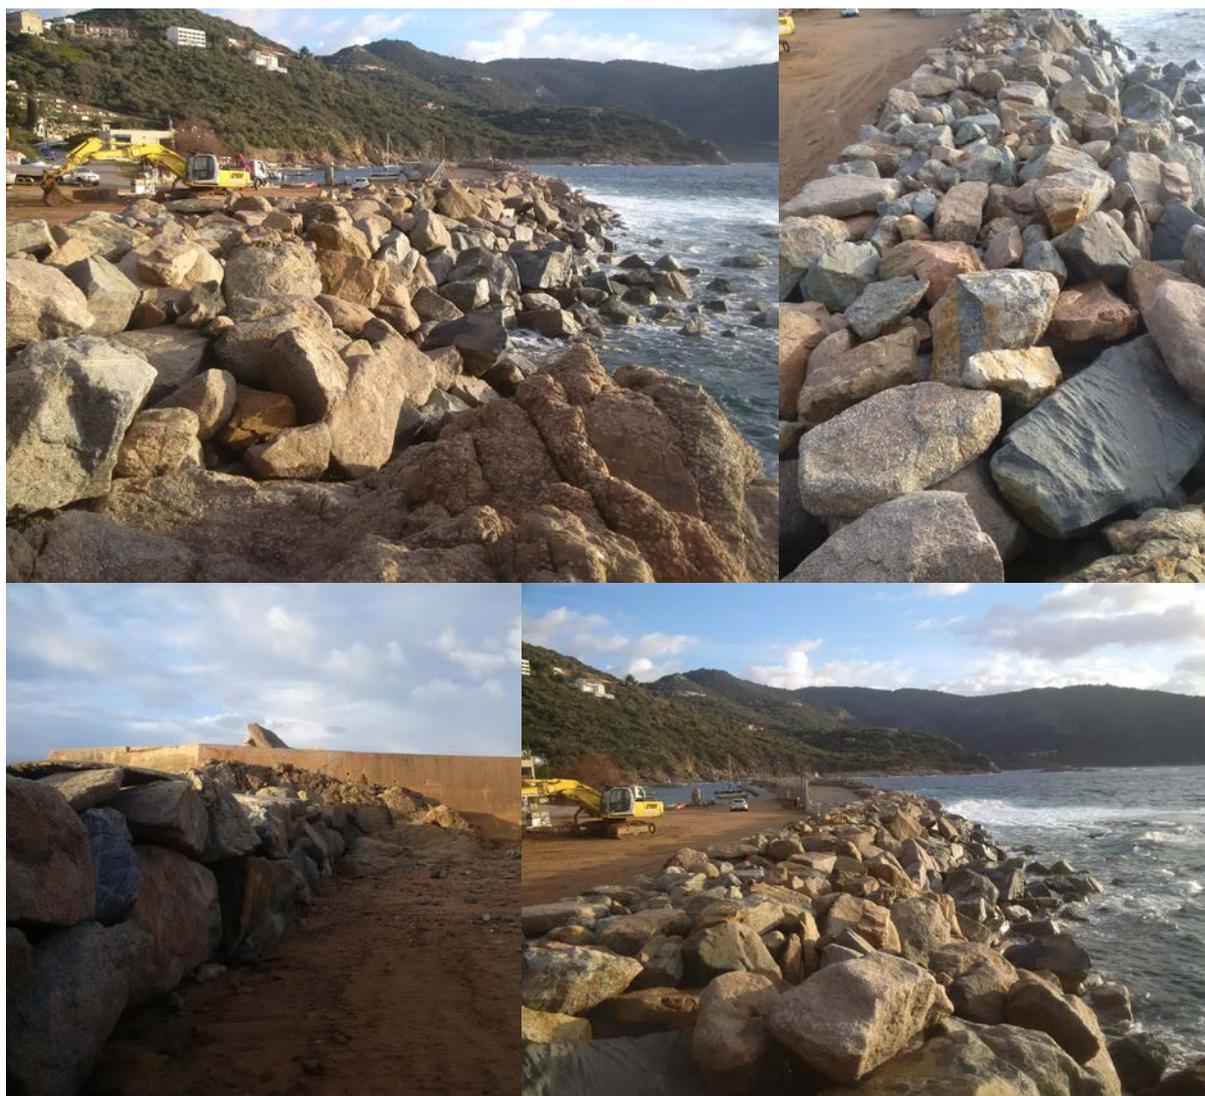
Etant donné les risques d'intrusion d'eau, cette partie d'ouvrage a été repris de manière sommaire et provisoire en fin d'année 2018 (cf Figure 12) avec la mise en œuvre d'enrochements disponibles se trouvant sur le terre-plein principal (blocs déplacés par la tempête d'octobre 2018 et anciens blocs stockés le long de la falaise). La reprise de l'ouvrage n'ayant pas été faite en respectant les règles de l'art en terme conception de digue en enrochements, ce linéaire fait toujours l'objet d'une opération de confortement.

Les enrochements mis en œuvre sur ce linéaire ont été mis de manière désordonnée avec un mélange des blocométries, sans couches et pente définies. Les pentes sur ce linéaire sont donc variables et raides ( $>3H/2V$ ) avec une largeur de crête également variables (3.5-7m) mais une implantation et une arase similaire au linéaire adjacent (3.35-3.75m NGF).

Figure 12: Etat des ouvrages après reprise provisoire de la brèche (Janvier 2019)

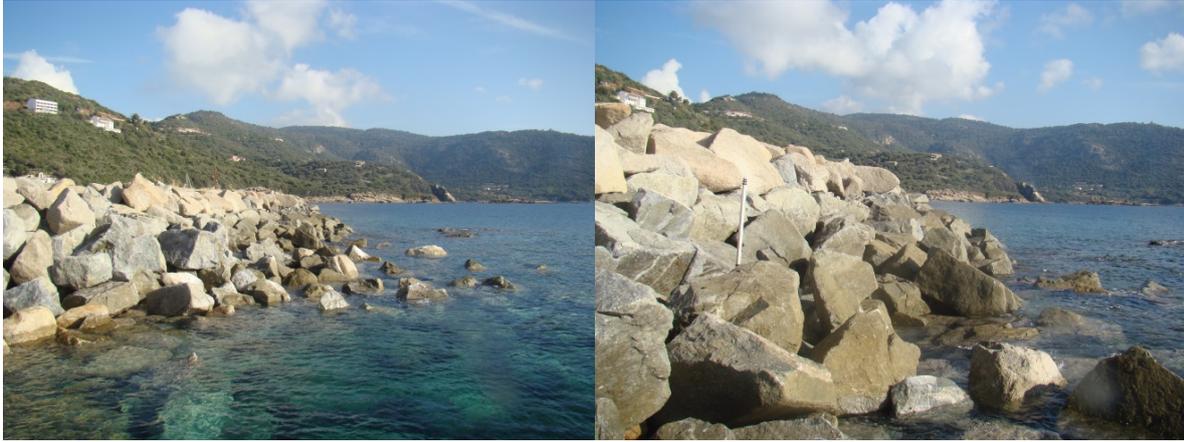
Dans la quasi-continuité de la brèche, une zone de glissement a été identifiée sur une quinzaine de mètres (Figure 13). Ce glissement n'a pas pour première origine l'une des deux dernières tempêtes exceptionnelles, le premier éboulement remontant à plus de 10ans.

Figure 13: Etat des ouvrages présentant une pathologie de glissement sur la zone 2 en Novembre 2018

Toutefois, à chaque tempête exceptionnelle, la déstructuration de la digue est sujette à aggravation et l'évènement tempétueux du 29-30 Octobre 2018 a accentué les désordres.

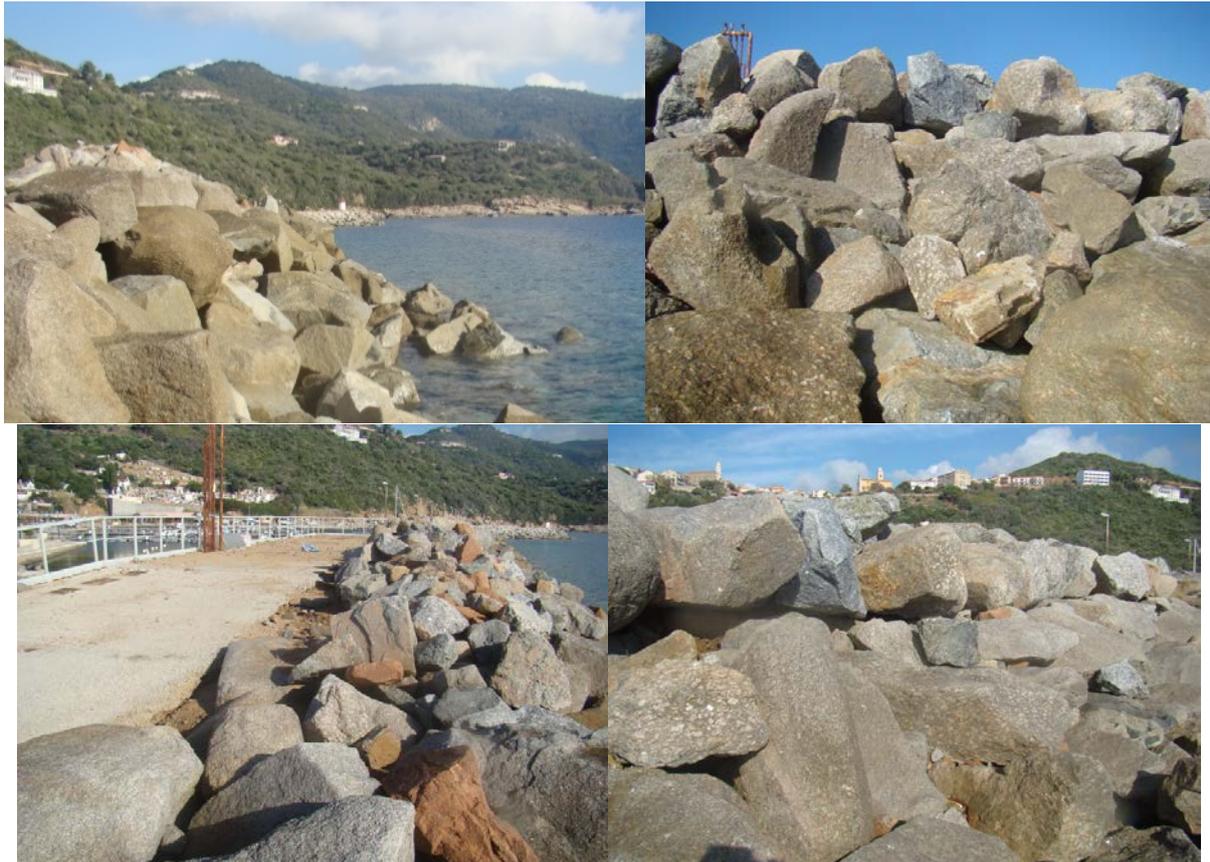
Sur une quinzaine de mètres, devant les cuves à carburant, une zone de glissement est observée avec un étalement d'enrochements en pied d'ouvrage (cf Figure 15).

Figure 15: Etat des ouvrages présentant une pathologie de glissement sur la zone 3 en Novembre 2018

La déstructuration de l'ouvrage apparaît lorsqu'un ensemble de blocs de la carapace glisse et roule en pied d'ouvrage. Il y a alors une accumulation de blocs en pied d'ouvrage et une crête désolidarisée du talus où entre les deux une marche pluri-métrique peut se profiler.

Toutefois, le résultat observé n'est pas la conséquence directe des tempêtes de Décembre 2017 ou d'Octobre 2018. L'origine primaire du désordre est inconnue mais chaque tempête a accentué le désordre général.

Ce type de désordre implique des cavités importantes et une instabilité des blocs à proximité des zones de glissement notamment en crête d'ouvrage pouvant à tout moment glisser et rouler en pied d'ouvrage.

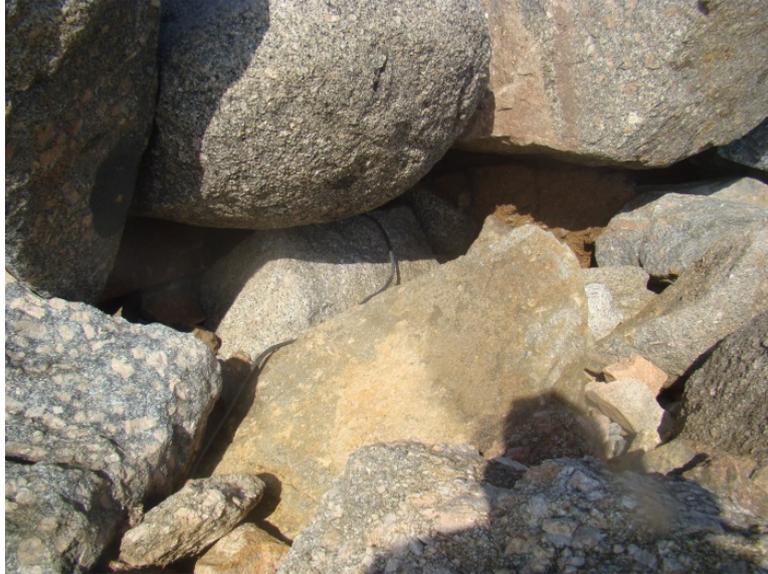
A noter la présence de fils au milieu des enrochements sur ce linéaire (cf Figure 16). Il n'a été fait état de réseaux particuliers au niveau des enrochements sur ce secteur et la présence de ces derniers est certainement le résultat des dégâts lors de la tempête d'Octobre 2018. En effet, sur le terre-plein principal diverses installations ont été fortement sollicités, déplacés ou détruits et divers éléments ont été dispersés un peu partout sur l'emprise du port ou parmi les enrochements.

Figure 16: Fil électrique au milieu des enrochements et remblais visible

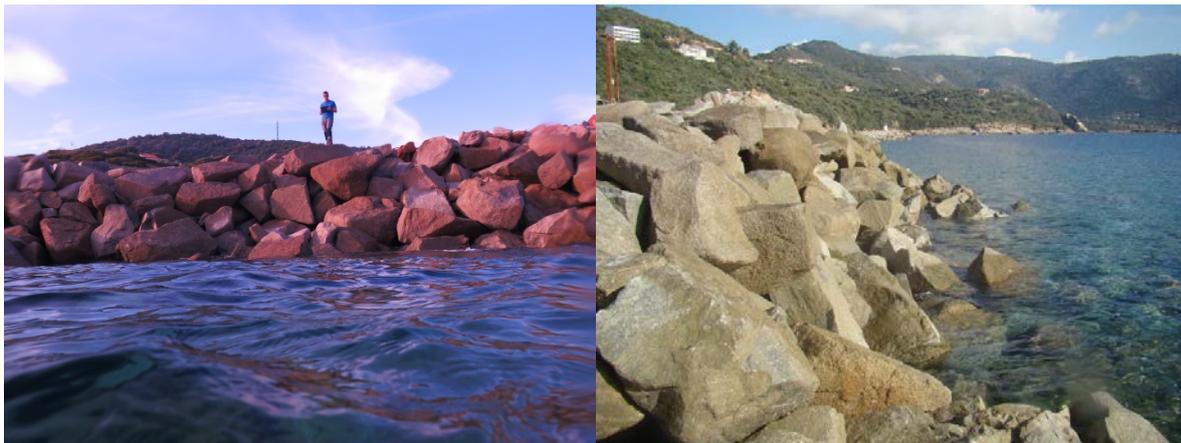
Sur une dizaine de mètre au niveau de la rampe d'accès aux cuves à carburant, un creusement en pied d'ouvrage (Figure 17) est visible avec une certaine concavité du pied d'ouvrage sur ce linéaire. Cela peut être le résultat d'un départ d'enrochements en pied d'ouvrage étant donné l'absence de butée de pied. De plus de la surface, on remarque de nombreux enrochements dispersés dans l'eau devant l'ouvrage.

Figure 17: Etat des ouvrages présentant une pathologie de creusement sur la zone 3 en Novembre 2018

L'inspection sous-marine a également montré une accumulation de blocs décimétriques et centimétriques en pied d'ouvrage. Ceci peut-être le résultat d'une érosion interne par exfiltration des sous-couches sous-dimensionnées.

Ce désordre n'est pas la conséquence immédiate des tempêtes de Décembre 2017 et Octobre 2018 même si ces dernières ont pu accentuer la pathologie.

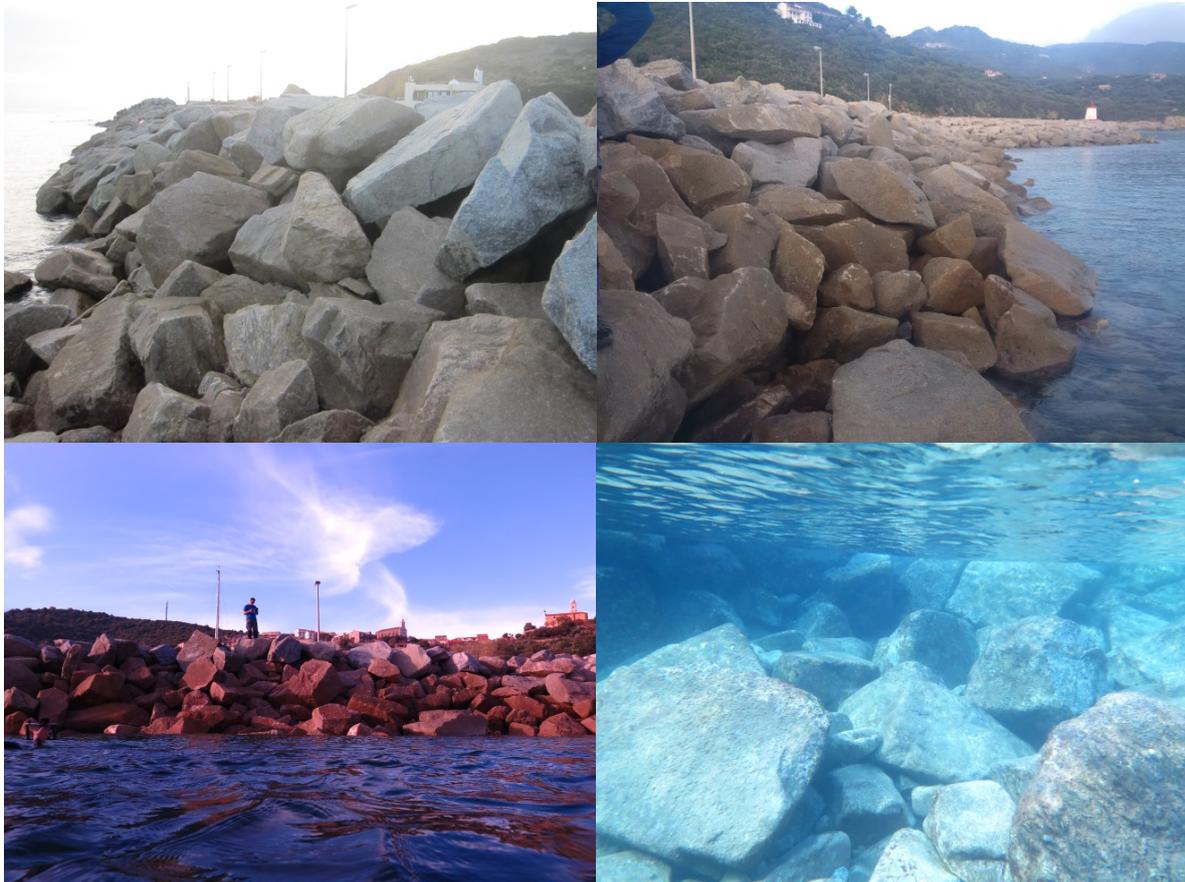
Sur une 20aine de mètres en début de zone 5, un glissement de l'ouvrage est observé avec un étalement d'encrochements en pied d'ouvrage (cf Figure 19).

**Figure 19 : Etat des ouvrages présentant une pathologie de glissement sur la zone 5 en Novembre 2018**

La déstructuration de l'ouvrage apparaît lorsqu'un ensemble de blocs de la carapace glisse et roule en pied d'ouvrage. Il y a alors une accumulation de blocs en pied d'ouvrage et une crête désolidarisée du talus où entre les deux une marche se profile.

Toutefois, le résultat observé n'est pas la conséquence directe des tempêtes de Décembre 2017 ou d'Octobre 2018. L'origine primaire du désordre est inconnue mais a été amplifié de manière significative lors de la tempête d'octobre 2018.

Ce type de désordre implique des cavités importantes et une instabilité des blocs à proximité des zones de glissement notamment en crête d'ouvrage pouvant à tout moment glisser et rouler en pied d'ouvrage.

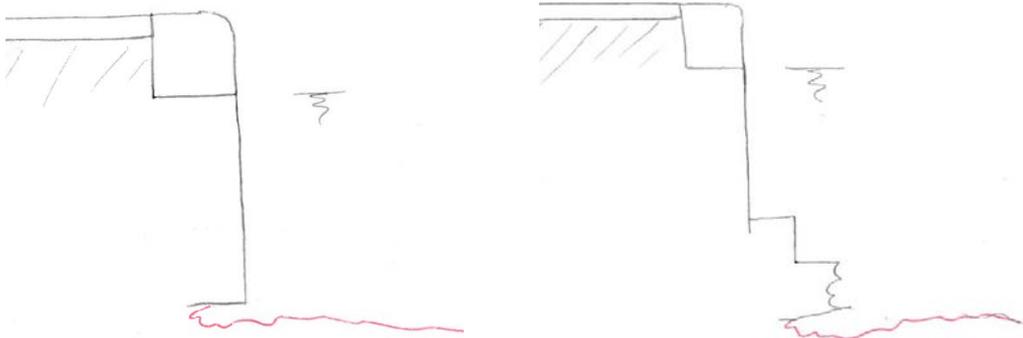
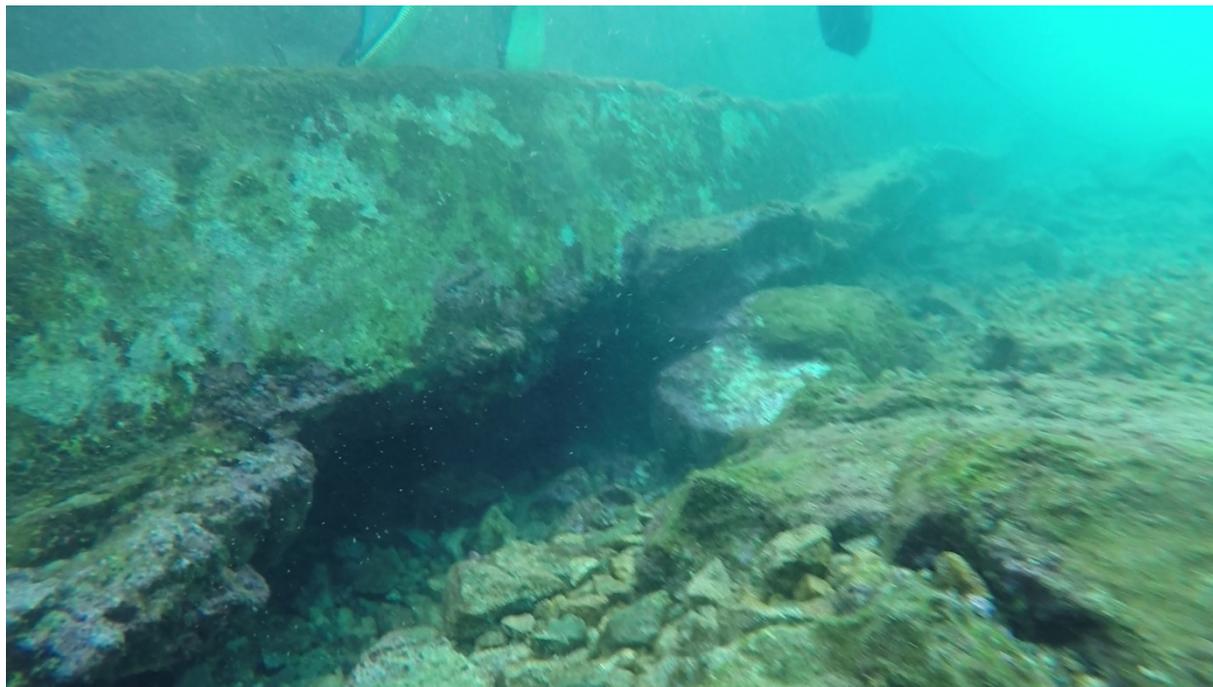
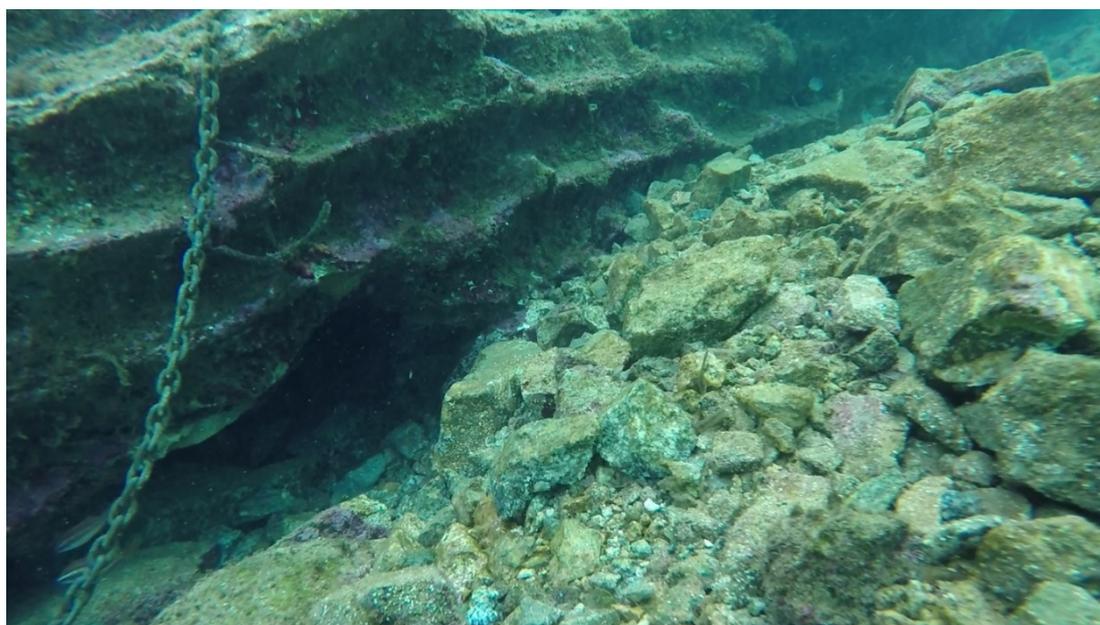
Une grande partie du linéaire des quais présente des affouillements en pied d'ouvrage. Ces affouillements peuvent atteindre plusieurs mètres de longueur, jusqu'à 50 cm de hauteur, et une profondeur supérieure à 1 m (la profondeur n'a pas pu être déterminée lors de la visite subaquatique, les mesures prises allant jusqu'à 1 m maximum).

*Affouillements sous structures D4 et D4 bis*

Figure 29 : Affouillement sous structure D4 bis

Figure 30 : Affouillement sous structure D4 bis

Ces affouillements sont provoqués par un départ des matériaux situés sous l'ouvrage du fait de l'absence d'ancrage des quais dans le terrain naturel (l'ouvrage est fondé sur le terrain naturel, en surface).

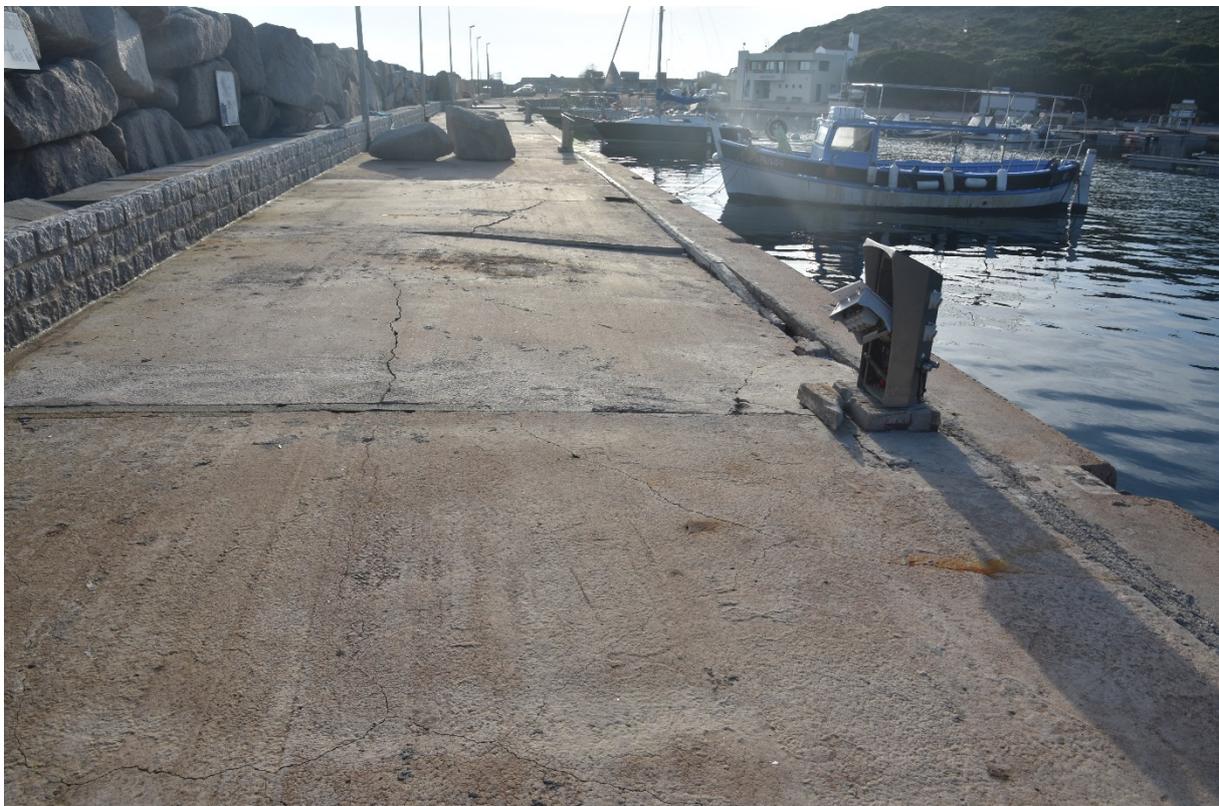
Les structures D4 présentent, dans certaines zones, un léger basculement de la structure poids, entraînant un décalage en plan de la poutre de couronnement ainsi qu'un affaissement de la dalle. Ce basculement est généralement associé à un affouillement en pied d'ouvrage.

Figure 31 : Dalles affaissées et fissurées, et quai basculé, au niveau des anneaux 44 à 47
