Dossier technique amiante

Adresse :Lieu-dit Convento
Code Postal :20238
Ville :MORSIGLIA
Précision :Etage RDC+1

Révision	Date	Objet
REV 01	06/10/2021	Établissement du Dossier Technique

Numéro de dossier : 211006 MORSIGLIA - COUVENT
Date du repérage : 06/10/2021

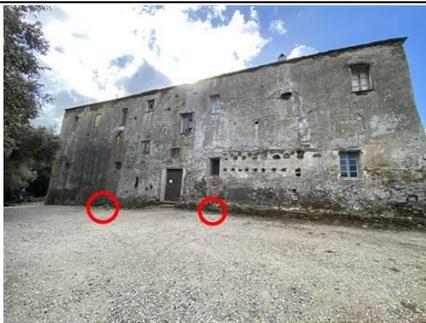
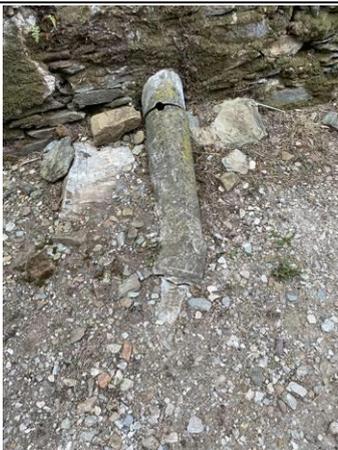
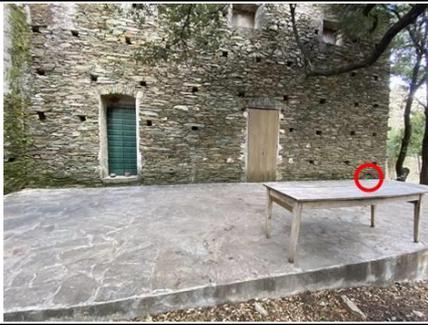
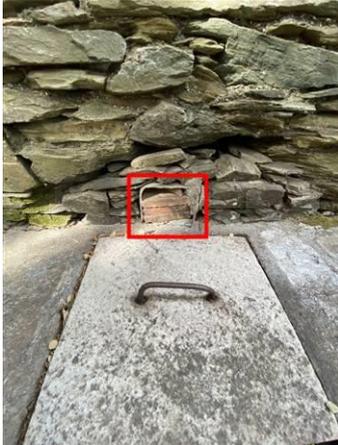
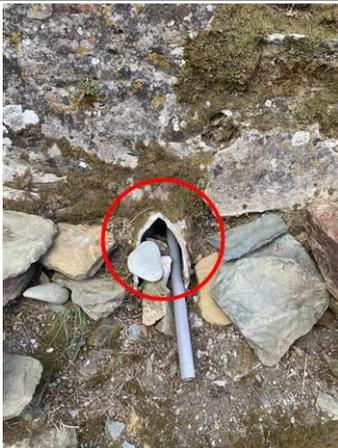
Localisation	Identifiant + Description	Conclusion (justification)	Etat de conservation** et préconisations*	Photo
Parties extérieures - Façades	<p>Identifiant: 211006 MORSIGLIA - COUVENT/M001-M001 Description: Conduits Liste selon annexe.13-9 du CSP: B</p>	Présence d'amiante (Sur jugement de l'opérateur)	<p>Matériau dégradé (étendue ponctuelle)</p> <p>Souligne_AC1**</p> <p>Préconisation : Il est recommandé de réaliser une action corrective de premier niveau.</p>

Photo n° PhA001
 Localisation : Parties extérieures - Façades
 Ouvrage : Conduits de fluides (air, eau, autres fluides)
 Partie d'ouvrage : Conduits
 Description : Conduits
 Localisation sur croquis : 211006 MORSIGLIA - COUVENT/M001

- des matériaux et produits de la liste B contenant de l'amiante sur jugement de l'opérateur : Conduits (Parties extérieures - Façades) pour lequel il est recommandé de réaliser une action corrective de premier niveau.*

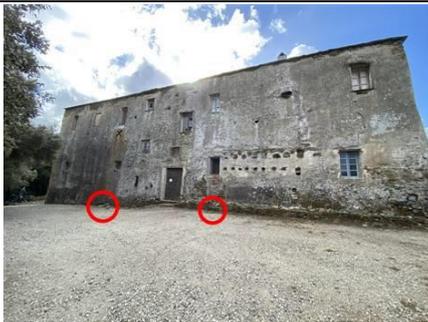
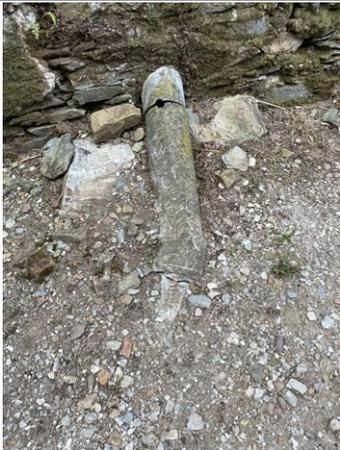
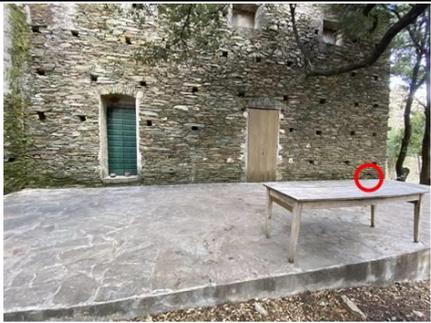
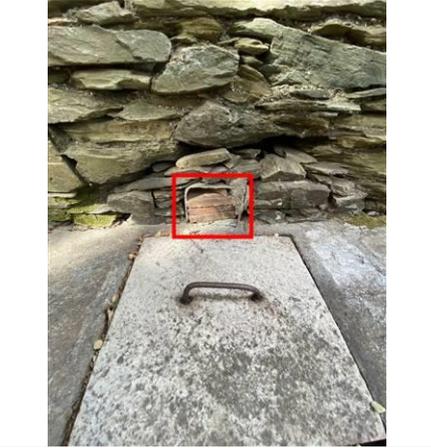
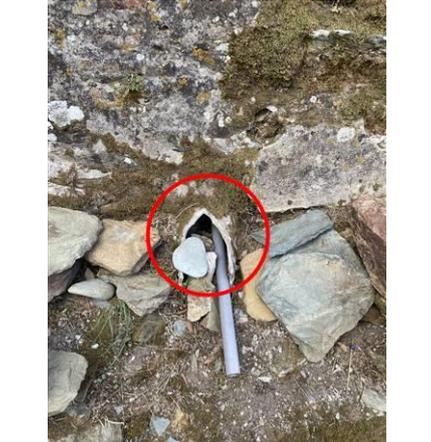
Date de la visite	Type de repérage	Matériau ou produit	Localisation précise	Etat de conservation	MESURES préconisées par l'opérateur	Photo
06/10/2021	DTA	Conduits	Parties extérieures - Façades Localisation sur croquis : 211006 MORSIGLIA - COUVENT/M001 Référence photo : PhA001	AC1	il est recommandé de réaliser une action corrective de premier niveau.

Photo n° PhA001
 Localisation : Parties extérieures - Façades
 Ouvrage : Conduits de fluides (air, eau, autres fluides)
 Partie d'ouvrage : Conduits
 Description : Conduits
 Localisation sur croquis : 211006 MORSIGLIA - COUVENT/M001

<p>Photo n° PhA001 Localisation : Parties extérieures - Façades Ouvrage : Conduits de fluides (air, eau, autres fluides) Partie d'ouvrage : Conduits Description : Conduits Localisation sur croquis : 211006 MORSIGLIA - COUVENT/M001</p>

Date de la visite	Matériaux	Localisation	Etat de conservation et préconisations*	Mesures d'empoussièrement
	<u>Identifiant:</u> 211006 MORSIGLIA - COUVENT/M001-M001 <u>Description:</u> Conduits	Parties extérieures - Façades	AC1 Remise en état limitée au remplacement, au recouvrement ou à la protection des seuls éléments dégradés
