Projet de parc photovoltaïque au sol

Poggio-di-Nazza (2B)

Compte-rendu de l'audit du
10/12/2019

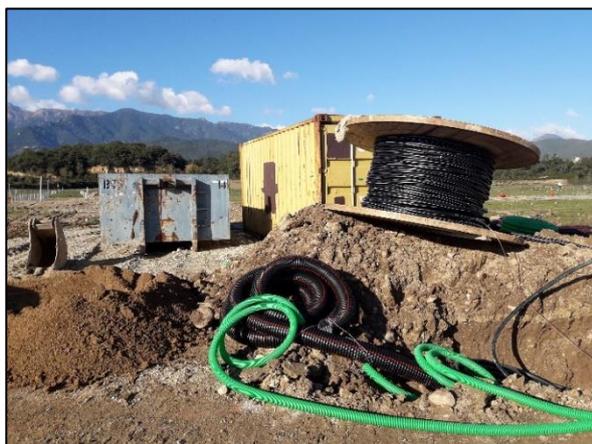
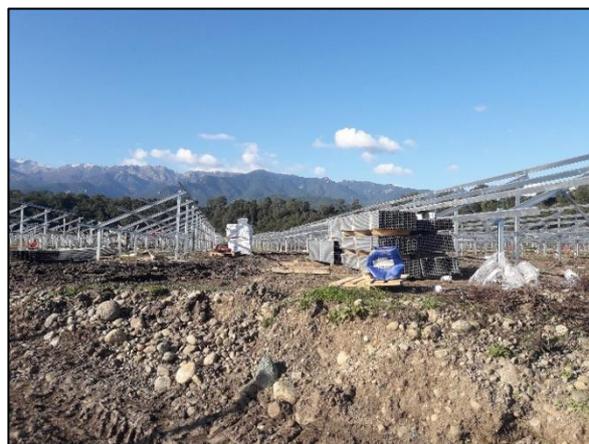
Aucun débordement en dehors des emprises n'a été constaté. Les dépôts de matériaux et les retournements des véhicules sont réalisés à l'intérieur de l'espace clôturé (voir photos ci-dessous).

Dépôts du matériel à l'intérieur de l'espace clôturé

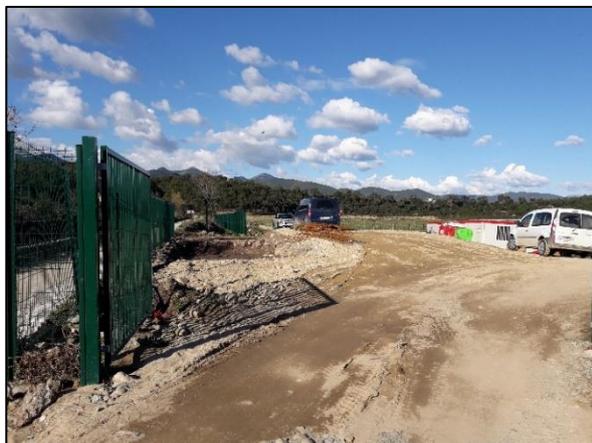
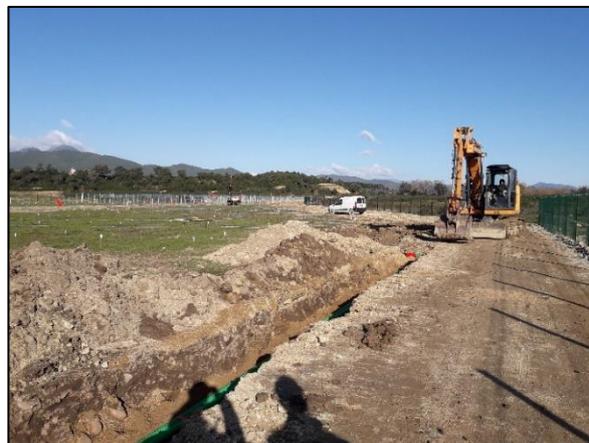
Voies de circulation des véhicules à l'intérieur de l'espace clôturé

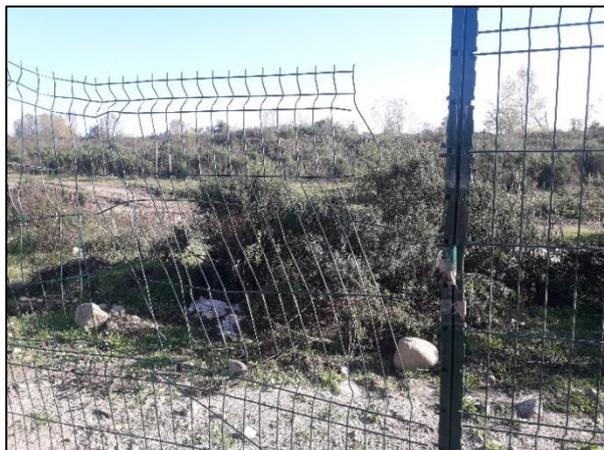
- Un gros impact sur la clôture (très certainement suite au contact avec un engin de chantier) mais sans répercussion sur le double grillage (voir photos ci-dessous) ;
- Trois impacts localisés sur le double grillage, dont un a été causé par les intempéries survenues fin novembre, et deux causés très certainement par la faune sauvage (voir photos ci-dessous).

Impact sur la clôture

Ces dégradations seront à réparer avant la reprise de l'activité des Tortues d'Hermann soit avant le mois de mars. Toutefois, le prochain audit mené en janvier 2020 vérifiera les éventuelles réparations déjà effectuées, et l'absence d'autres trous sur ce système.

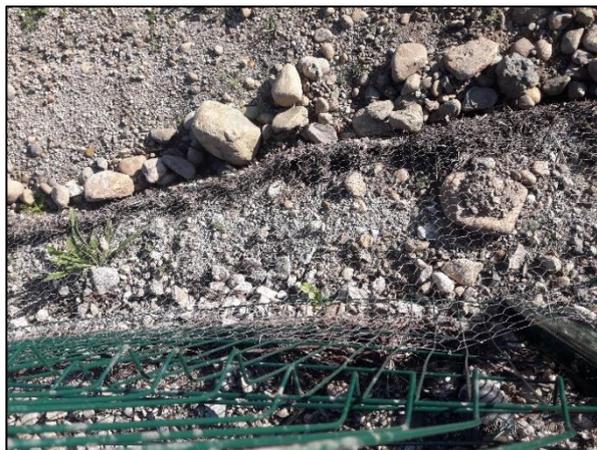
Double grillage intact sous la portion abîmée du grillage

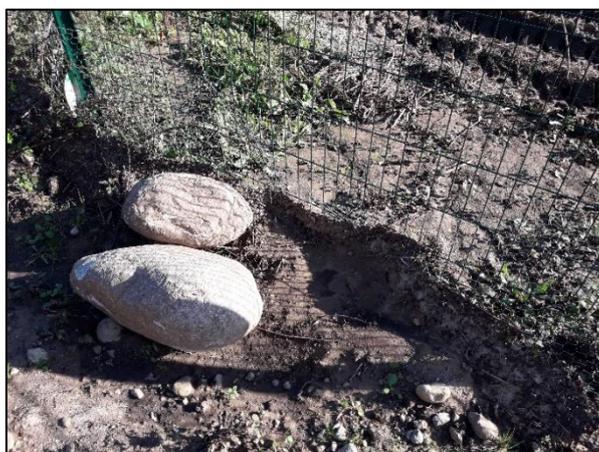
Double grillage affaissé sous le poids de la boue et des blocs suite aux intempéries

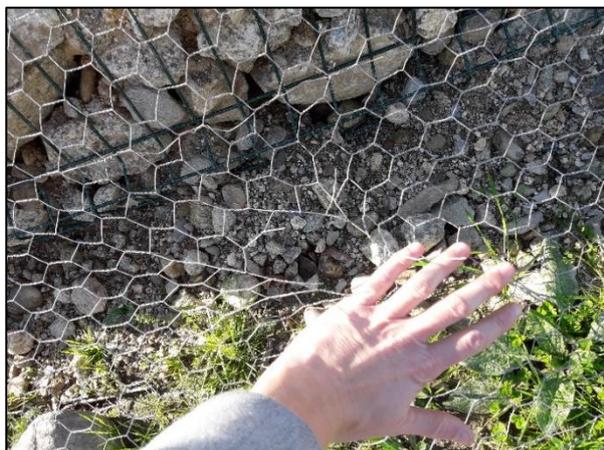
Trous dans le double grillage très certainement réalisés par la faune sauvage

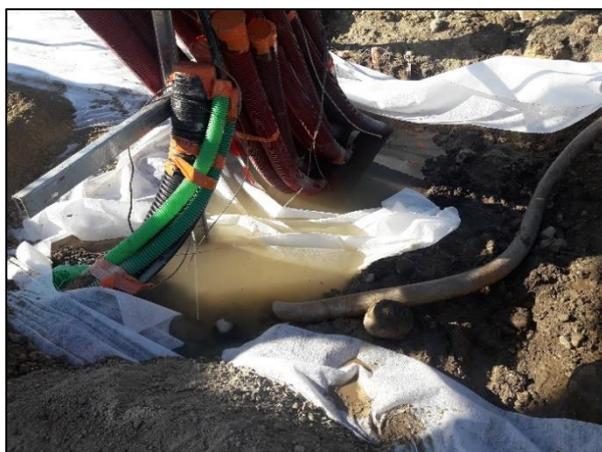
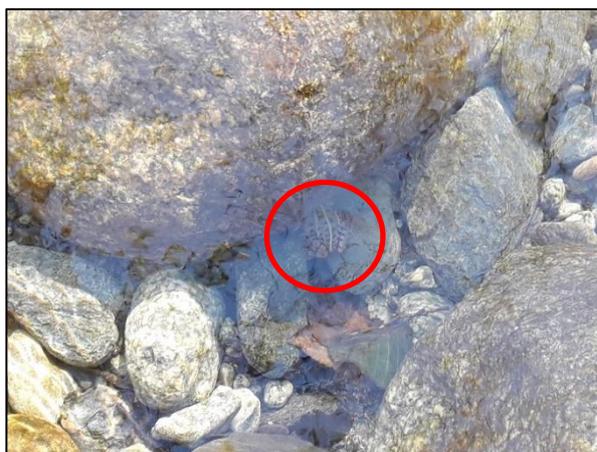
Par ailleurs, il est à préciser qu'une Grenouille de Berger a été capturée au sein de l'emprise et a été relâchée dans le cours d'eau situé à l'ouest (voir photos ci-dessous). Quelques individus ont déjà été évacués de l'emprise les semaines précédentes par le personnel intervenant sur le chantier. Comme les mares à l'extérieur de l'emprise sont en eau et que les températures sont douces, l'activité des amphibiens n'est pas encore interrompue. Les individus peuvent transiter dans l'emprise depuis les portions de grillage non doublées pour rejoindre les points en eau dans l'emprise. Considérant la présence de multiples endroits en eau au niveau des futurs modules, il est fortement probable que les amphibiens les colonisent rapidement, notamment les espèces pionnières comme le Crapaud vert des Baléares et le Discoglosse sarde. Idéalement, les équipes travaux peuvent drainer les points d'eau (flaques et autres accumulations) dans l'emprise durant le chantier, afin de limiter le risque de colonisation et donc le risque de destruction involontaire (écrasement par les engins) durant la phase travaux. Ces opérations de drainage peuvent aussi faciliter le déroulement du chantier, les travaux en terrain totalement détrempé complexifiant aussi le travail des équipes sur site.

Lieu de capture et de relâcher d'une Grenouille de Berger
M. PEZIN, 10/12/2019, Poggio-di-Nazza (2B)

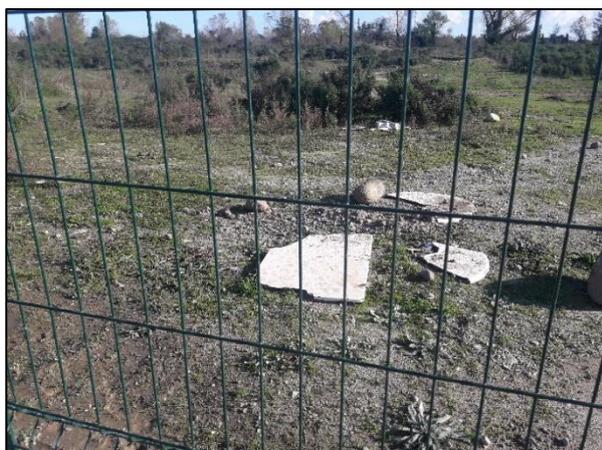
Quelques déchets ont été observés de manière éparse au sein de la zone d'emprise. Ces déchets sont des emballages de matériaux ou de nourriture et seront évacués courant décembre 2019. A noter que des déchets avaient été observés au sein de l'emprise avant le défrichage et qu'ils sont désormais en dehors de l'espace clôturé. Il conviendra donc de les évacuer avec les autres déchets au moment du nettoyage.

Déchets situés initialement dans la zone d'emprise et déplacés hors zone
M. PEZIN, 10/12/2019, Poggio-di-Nazza (2B)

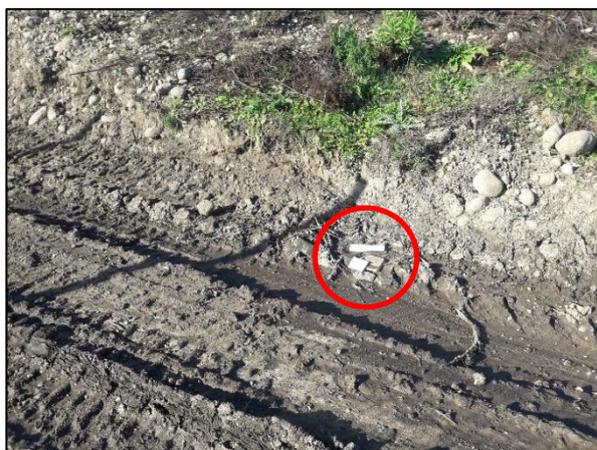
Emballages dans la zone d'emprise
M. PEZIN, 10/12/2019, Poggio-di-Nazza (2B)

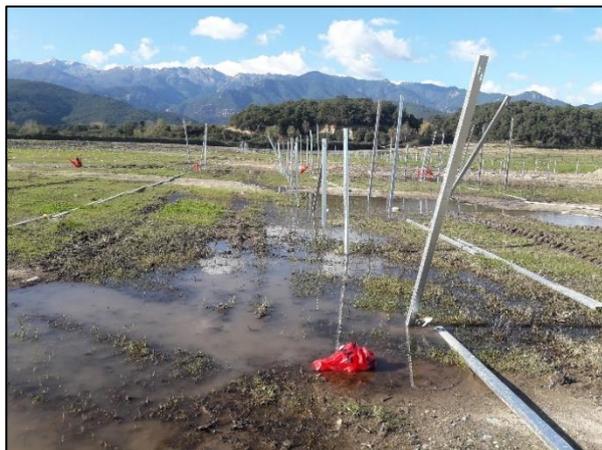
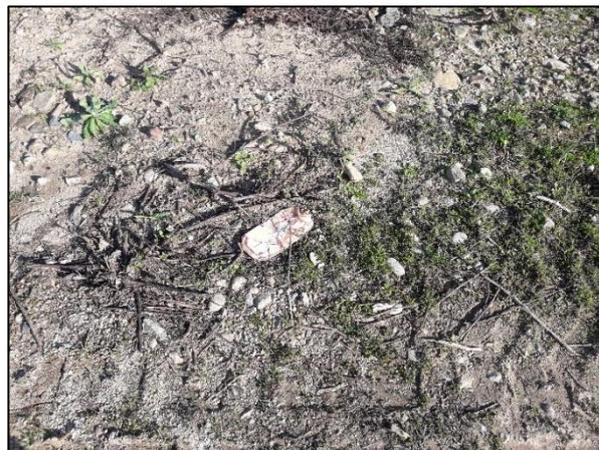
Autres emballages dans la zone d'emprise

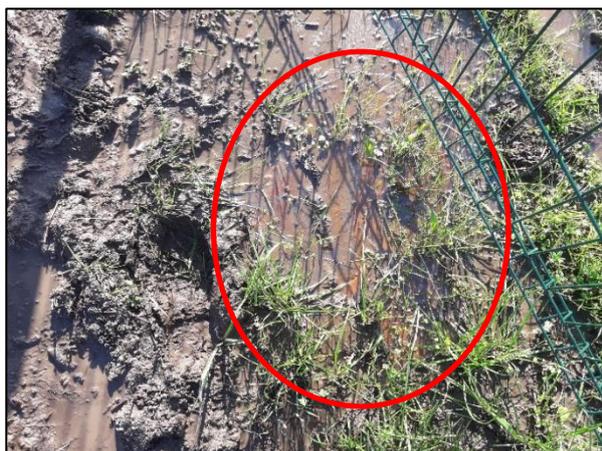
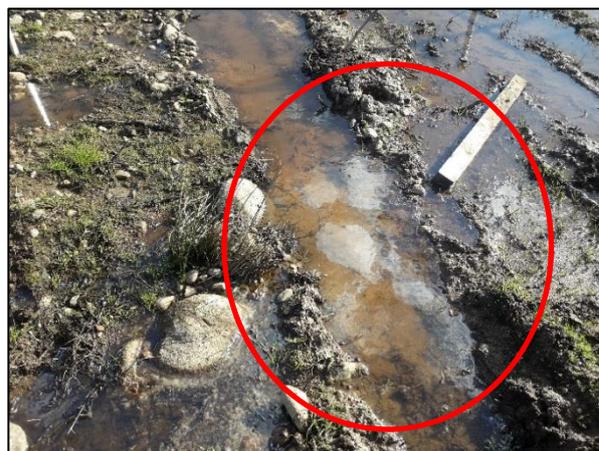
Des traces d'huile ont été observées dans certaines ornières mais semblent être inhérentes au passage des véhicules et non à une fuite non contrôlée.

Traces d'huile/d'hydrocarbures constatées dans certaines ornières
