Projet de parc photovoltaïque au sol

Poggio-di-Nazza (2B)

Compte-rendu de l'audit du
30/01/2020

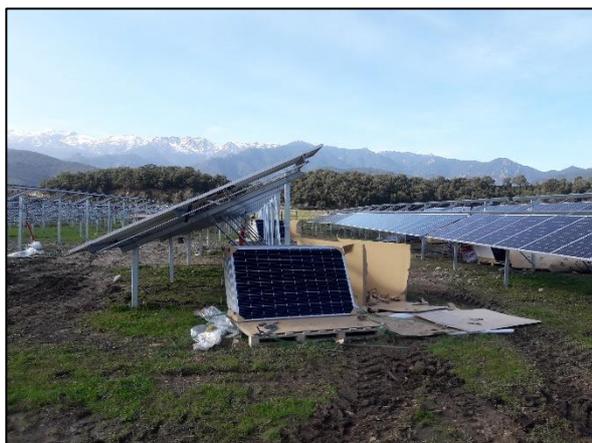
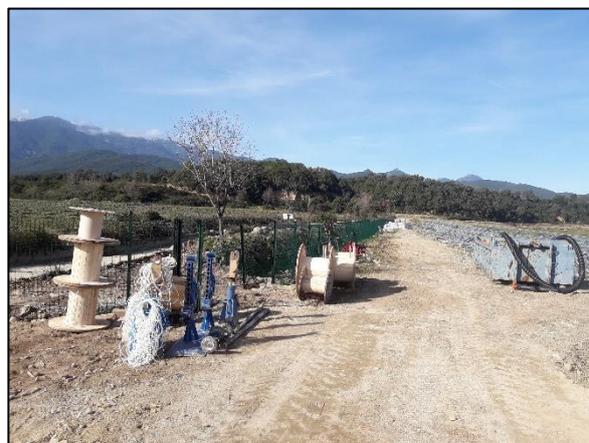
Comme lors du premier audit, aucun débordement en dehors des emprises n'a été constaté et la circulation des véhicules et le dépôt des matériaux s'effectuent toujours au sein de l'espace clôturé (voir photos ci-dessous).

Dépôts du matériel à l'intérieur de l'espace clôturé

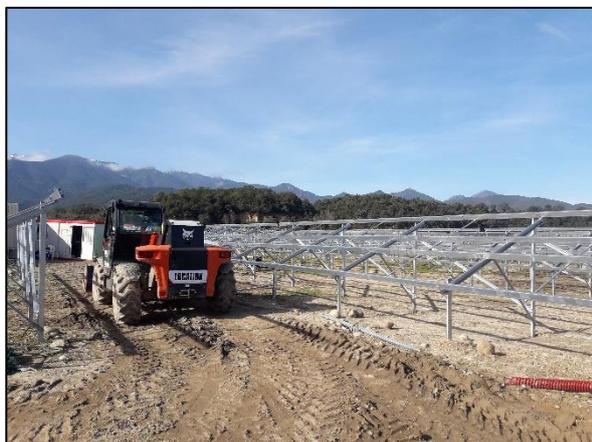
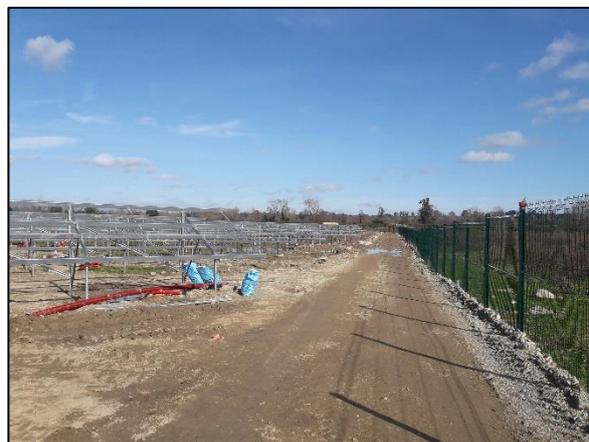
Voies de circulation des véhicules à l'intérieur de l'espace clôturé

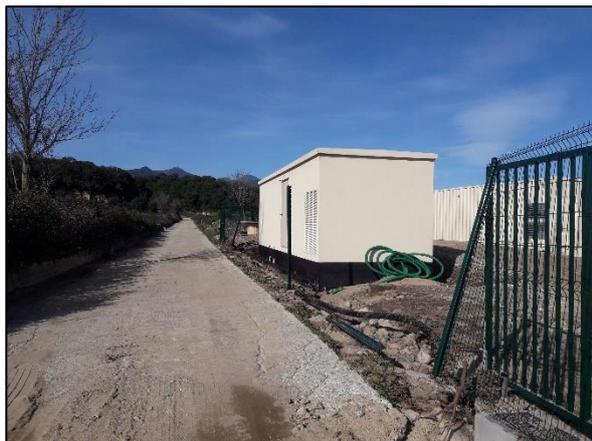
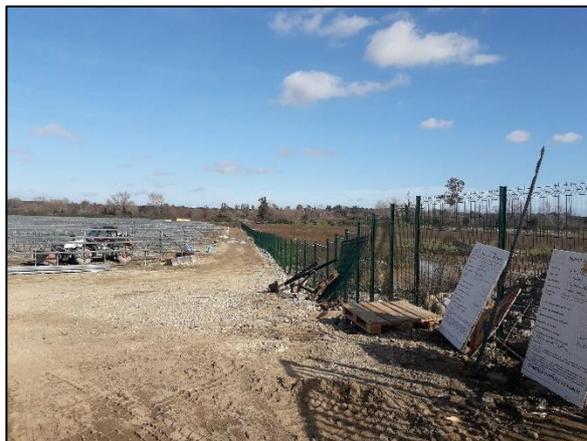
Au moment de la dépose du poste électrique à l'entrée du site, une partie de la clôture a dû être retirée. Les parties ayant été enlevées ont été déposées à l'intérieur des emprises (voir photos ci-dessous).

Secteur où la clôture a été retirée et lieu de dépose des éléments enlevés

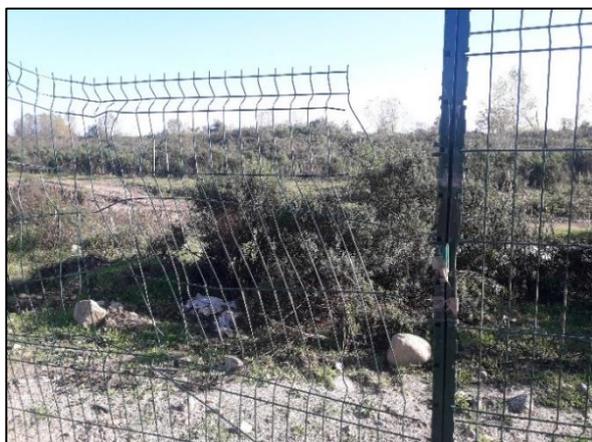
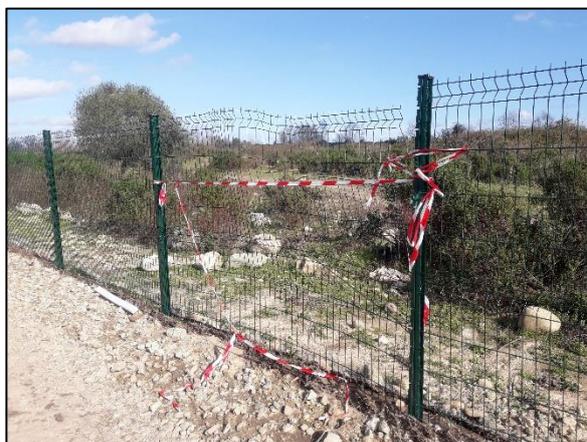
Hormis cette portion, aucun nouvel impact important n'a été observé. Par ailleurs, la portion abîmée et constatée lors du premier audit, a été rubalisée de manière à être bien visible par le personnel maniant les engins.

Portion abîmée de la clôture désormais rubalisée

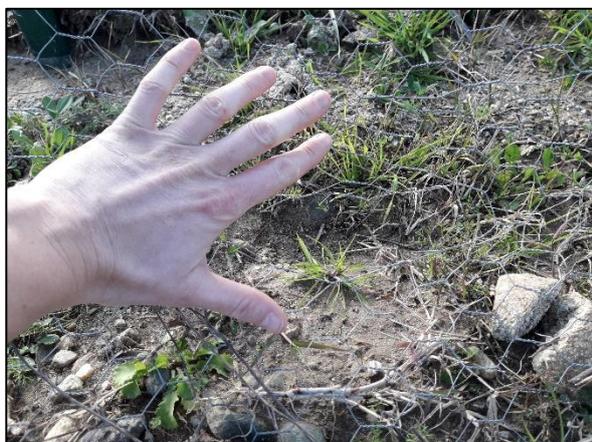
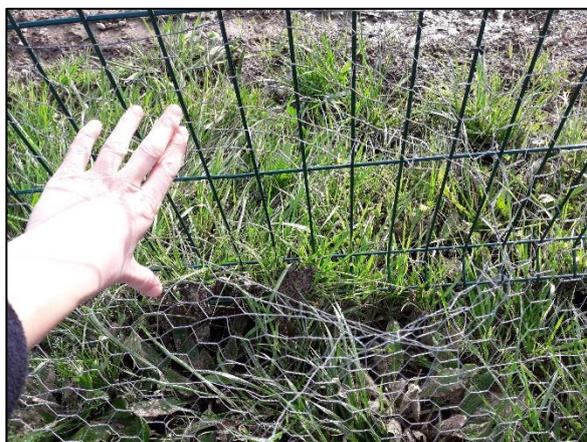
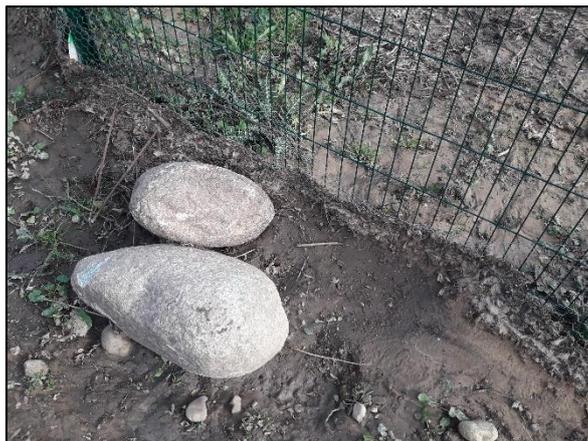
Concernant le double grillage, aucun nouvel impact n'a été constaté lors de cette seconde visite. Les trois portions abîmées et mentionnées dans le compte-rendu de décembre 2019 n'ont pas été réparées. Ceci devra être réalisé avant la reprise de l'activité des Tortues d'Hermann, soit avant début mars au plus tard.

Sections du double grillage à réparer avant mars

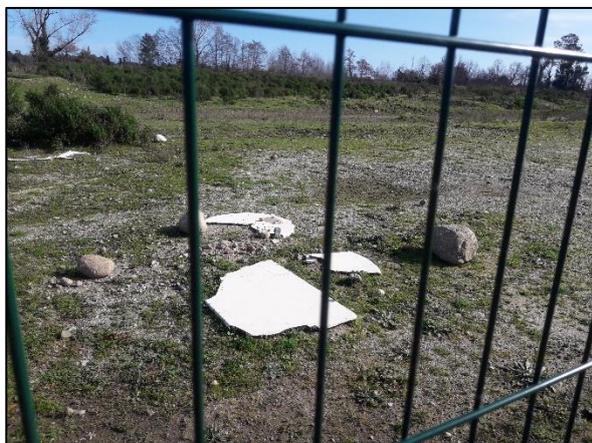
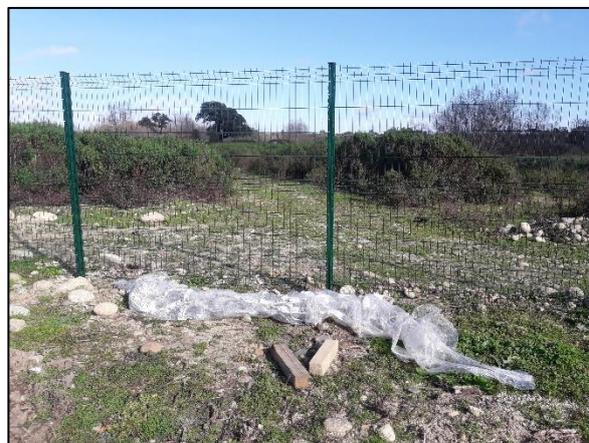
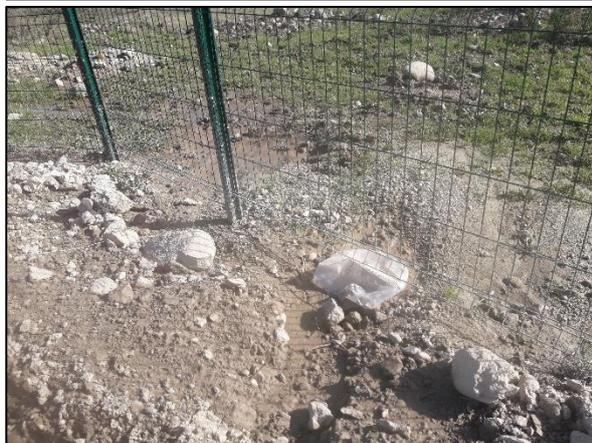
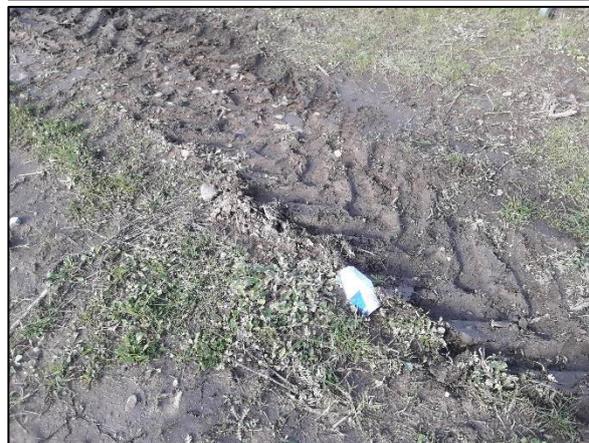
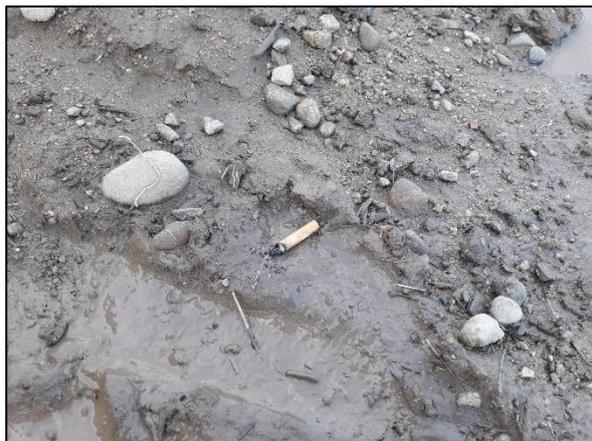
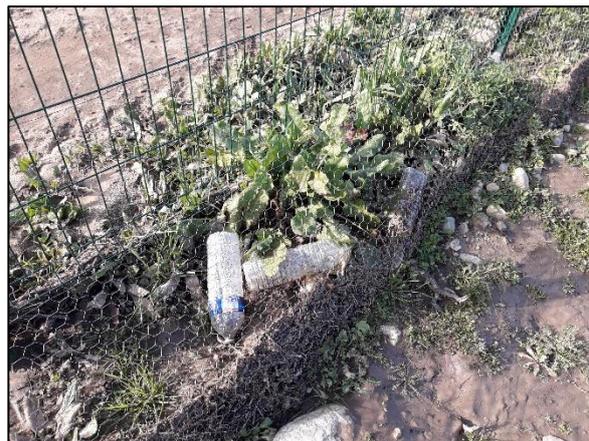
A l'instar du premier audit, quelques déchets (bouteilles d'eau, canettes, mégots de cigarettes) ont été observés de manière éparse au sein de la zone d'emprise. Certains ont été déjà ramassés tandis que le reste sera retiré à la fin du mois de janvier.

Déchets situés initialement dans la zone d'emprise et déplacés hors zone (en haut à gauche) et autres déchets aperçus dans les emprises

En rappel : les déchets situés initialement dans l'emprise et déplacés en dehors de la zone devront être ramassés. De plus, les quelques films plastiques observés en dehors des emprises (sûrement emportés par le vent) seront à évacuer également.

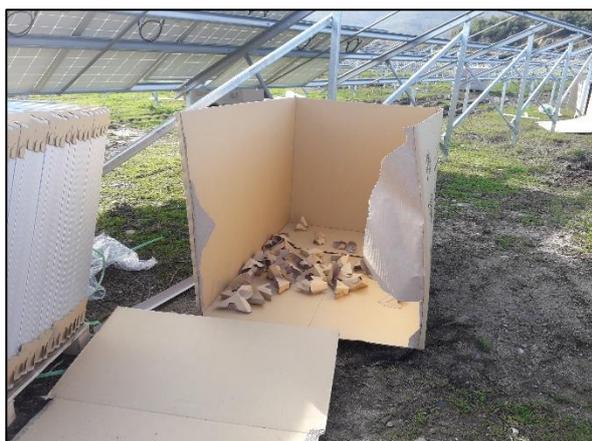
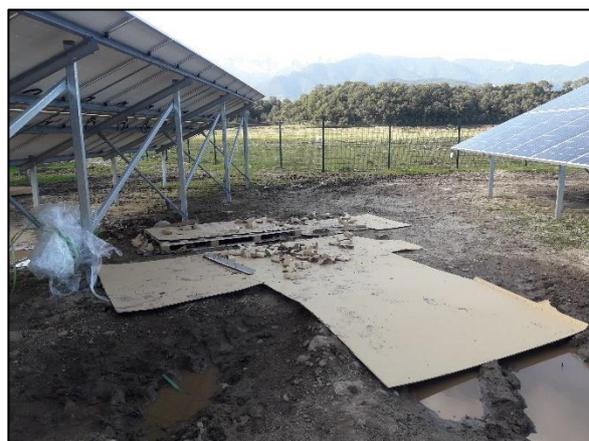
Concernant les déchets cartonnés issus du déballage des modules, ceux-ci sont regroupés dans une benne avant évacuation. Les morceaux servant à protéger les coins des modules sont regroupés dans les cartons ce qui limite leur éparpillement au sein des emprises. Les espaces entre les rangées sur lesquelles tous les modules sont installés sont bien nettoyés après travaux. Cet effort et cette attention sont à poursuivre.

Déchets cartonnés issus du transport des modules le long des rangées en cours de travaux

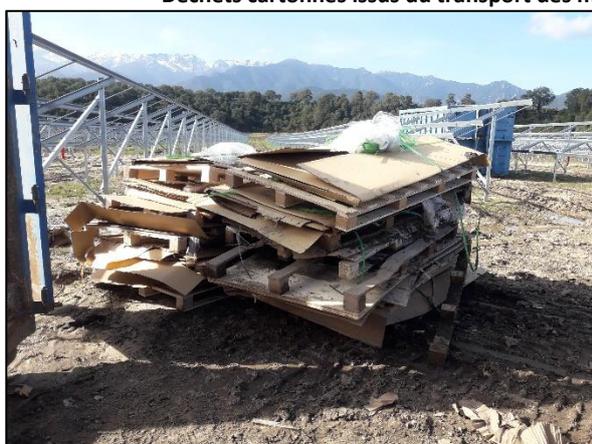
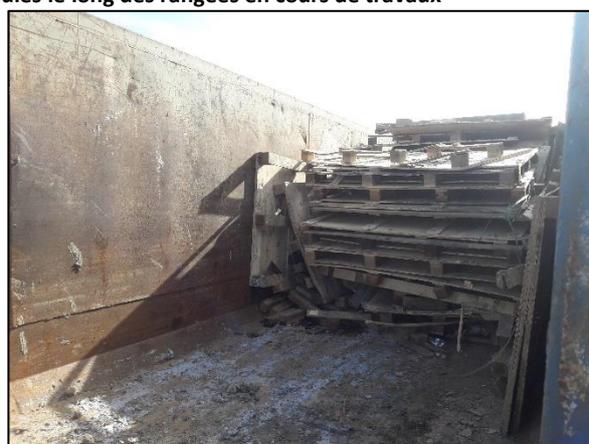
Benne où les palettes et les cartons des modules sont stockés avant d'être évacués

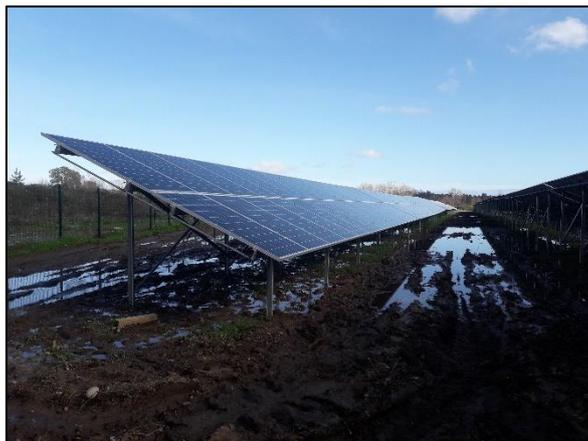
Rangée terminée où tous les déchets cartonnés ont été retirés
M. PEZIN, 30/01/2020, Poggio-di-Nazza (2B)

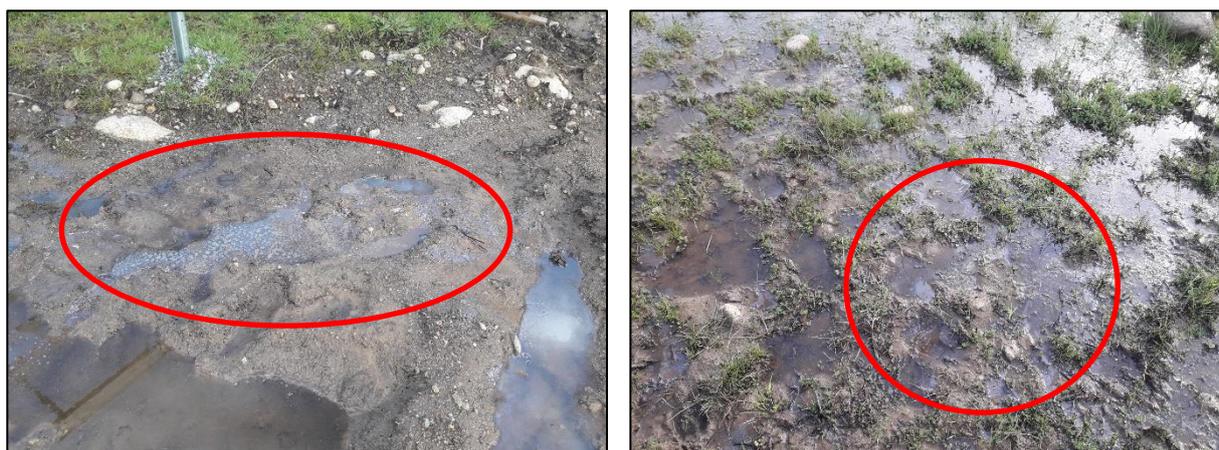
Des traces d'huile ont de nouveau été observées dans certaines ornières mais semblent être inhérentes au passage des véhicules et non à une fuite non contrôlée. Ces tâches ont également été observées en dehors des emprises, dans les ornières limitrophes.

Traces d'huile/d'hydrocarbures constatées dans certaines ornières
M. PEZIN, 30/01/2020, Poggio-di-Nazza (2B)

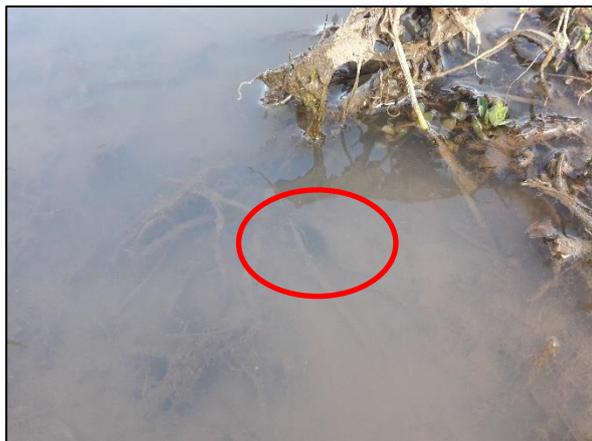
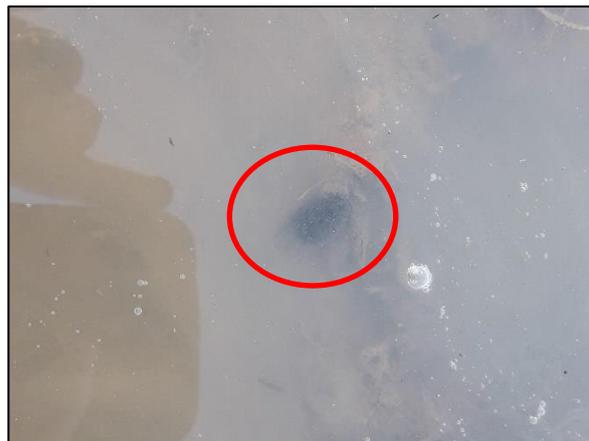
Lors de ce second audit, plusieurs têtards de Discoglosse sarde, ont été observés au sein des plus grosses ornières des emprises et dans des ornières limitrophes. Il est à préciser que ces milieux sont situés dans les secteurs où les modules n'ont pas encore été déposés et où des passages d'engins sont à prévoir. Une attention particulière devra être portée sur ces milieux afin d'éviter tout risque de destruction d'individus.

Têtards de Discoglossus sardus observés dans les emprises

Suite à l'accord oral de la DREAL, il a été convenu que les têtards seront évacués dans les mares temporaires situées dans le secteur d'étude lors du prochain audit de chantier soit le 11/02/2020.

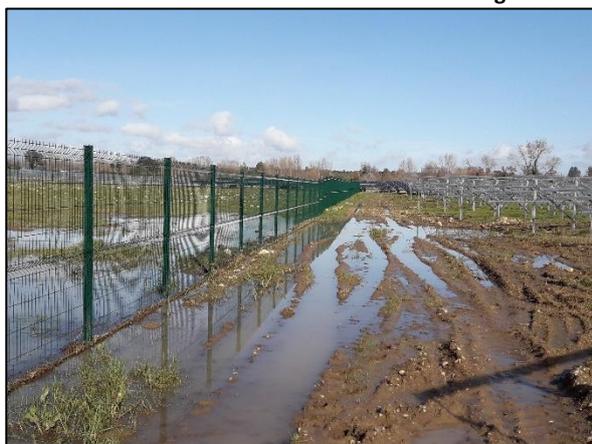
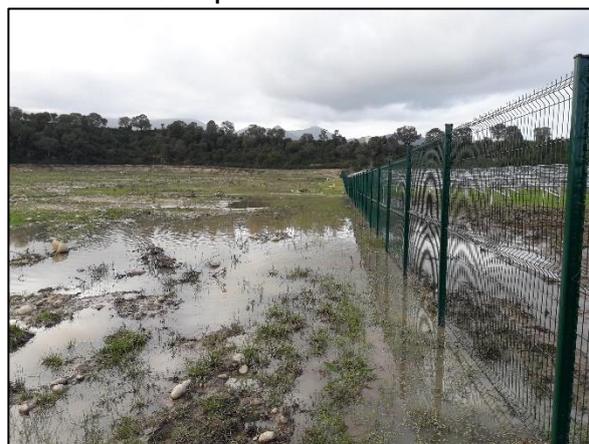
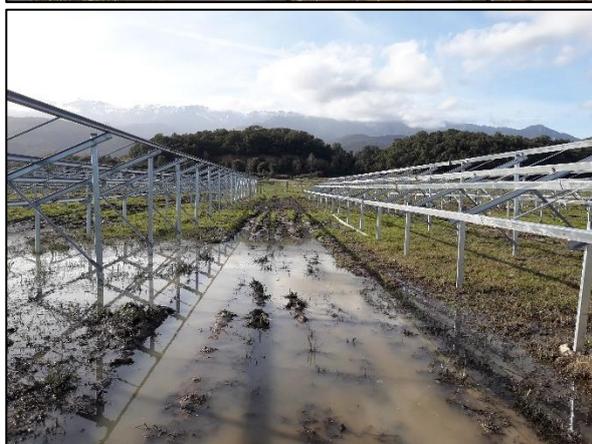
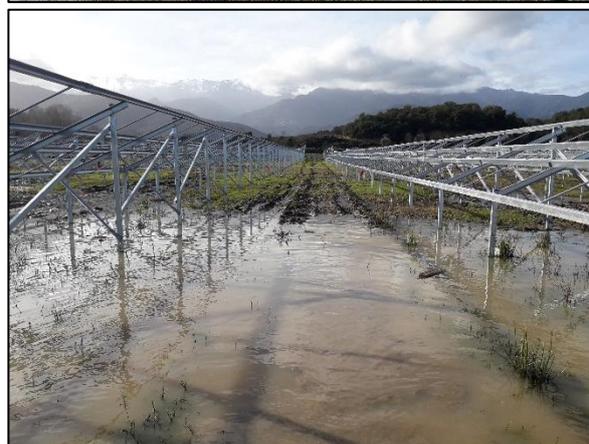
Ornières dans lesquelles les têtards ont été observés
