CREATION D'UN NOUVEAU CENTRE D'ENFOUISSEMENT DES DECHETS A VIGGIANELLO

SUIVI ECOLOGIQUE DU CHANTIER

TRAVAUX DE PREPARATION PREALABLES AU DEMARRAGE DES TRAVAUX DE TERRASSEMENT POUR L'AMENAGEMENT DES CASIERS D'ENFOUISSEMENT ET INFRASTRUCTURES ANNEXES

COMPTE RENDU N°1

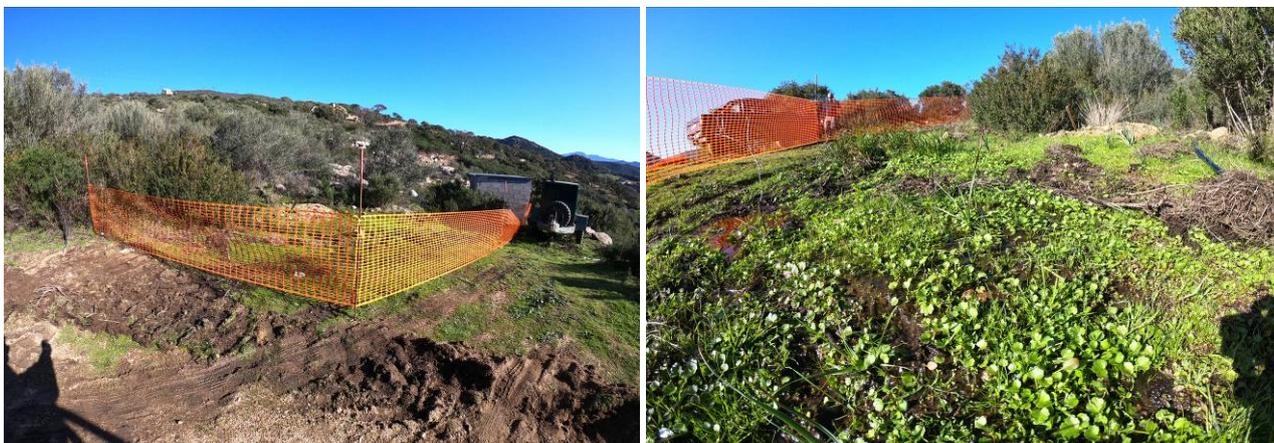
Balilage de la station n°1, à proximité du local du forage

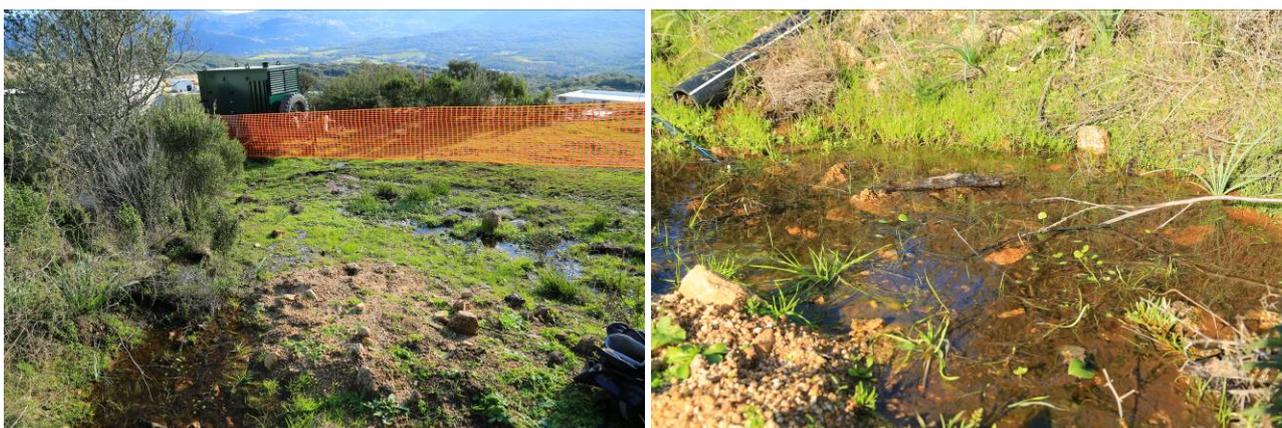
Cette station, au débouché d'un talweg, présente des petites mares en amont, déjà colonisées par des pontes de crapauds verts dès début janvier 2020.

La mise en défens de cette station 1 permettra également la préservation de cette mare et le développement des têtards.

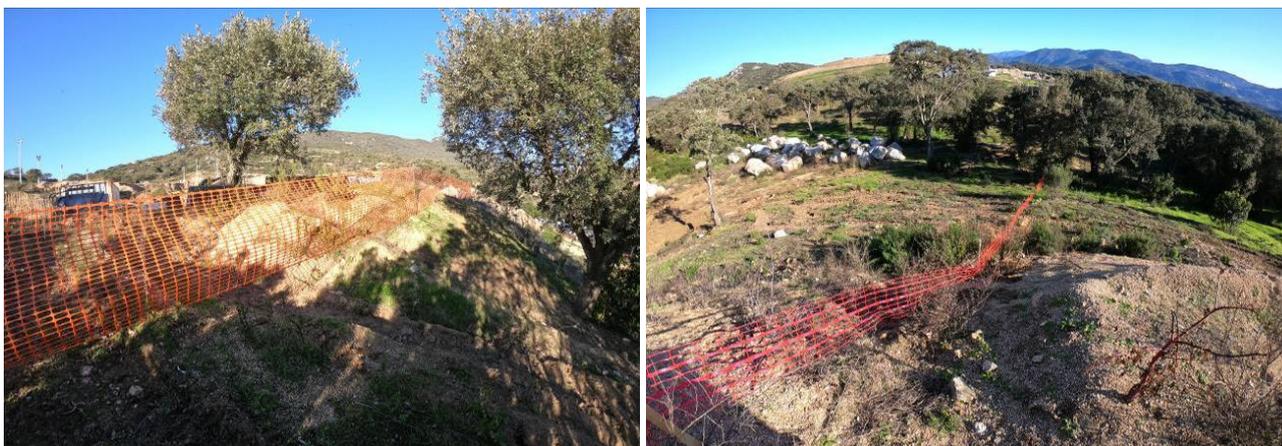
Aspect de la station 3, balisée le long de la limite de propriété

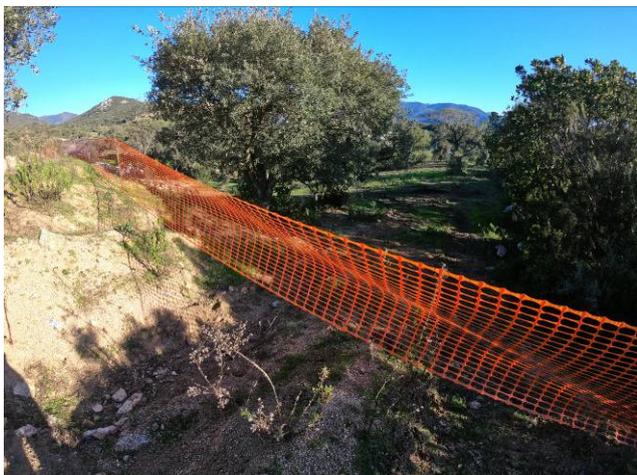
Ci-contre : sur les secteurs de talwegs, des passages pour la faune ont été maintenus en fond de talweg, sous la clôture, de manière à éviter que les sangliers, en particulier, ne détruisent rapidement la clôture mise en place.

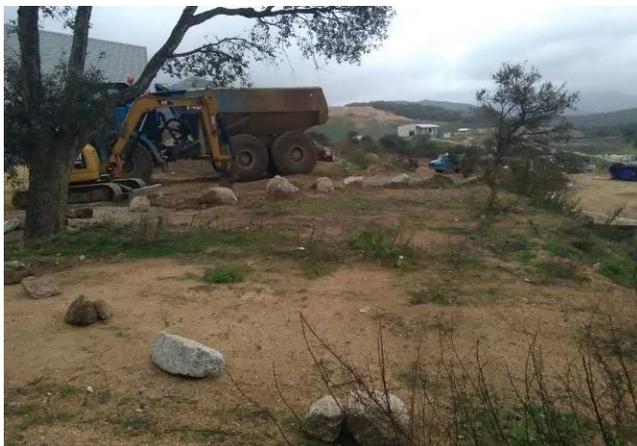
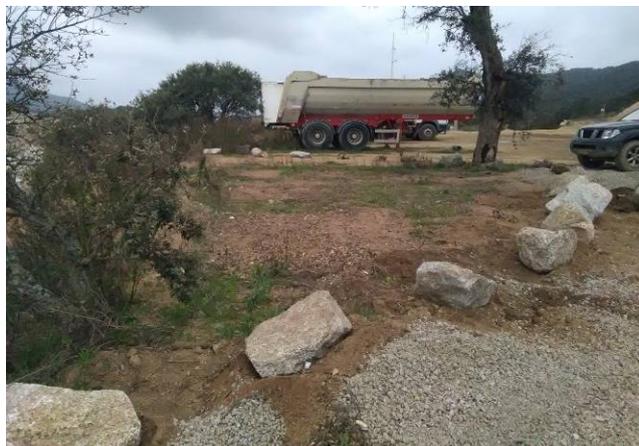
La station 2, située à proximité d'une zone de parking des engins de chantiers, a été balisée avec des blocs d'enrochements, pour plus de pérennité du dispositif de protection.

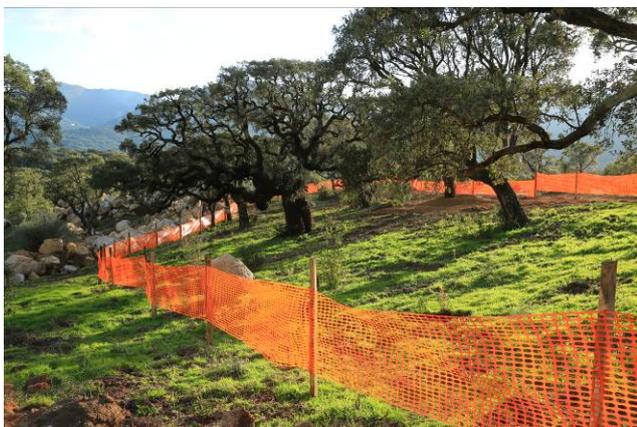
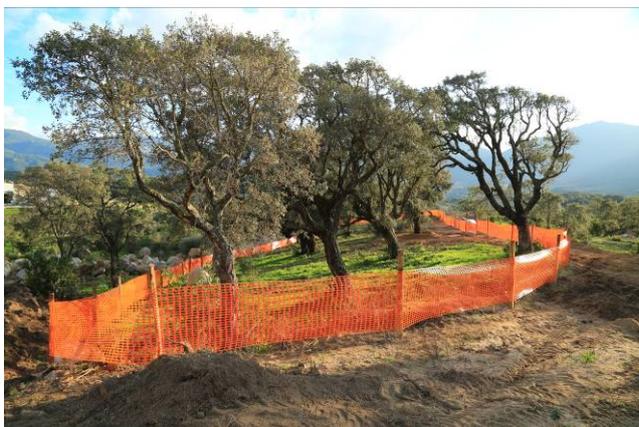
Aspect du bosquet de chênes mis en défens

La totalité de la zone de bosquet à préserver a été clôturée. Des gros pieux de clôture ont été foncés dans le sol. La clôture a été volontairement mise en place à 40 cm du sol, de manière à permettre à la faune de circuler et éviter notamment que les sangliers ne viennent rapidement abimer et dégrader ce balisage. Le secteur reste ainsi très visible des conducteurs d'engins de travaux.

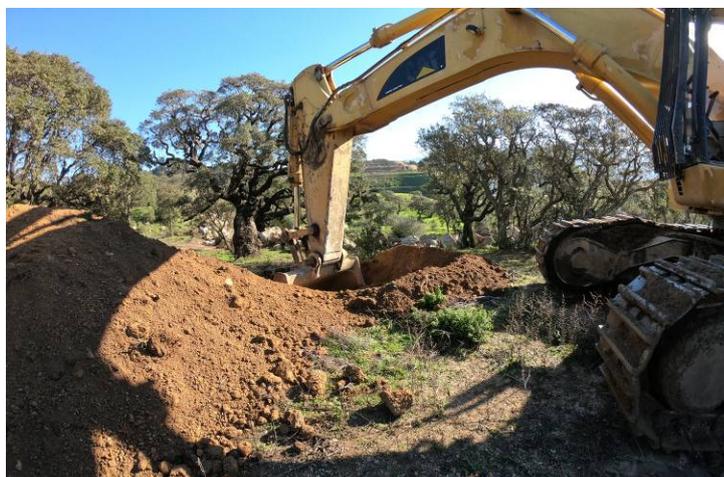
Creusement de la fosse recevant un chêne transplanté

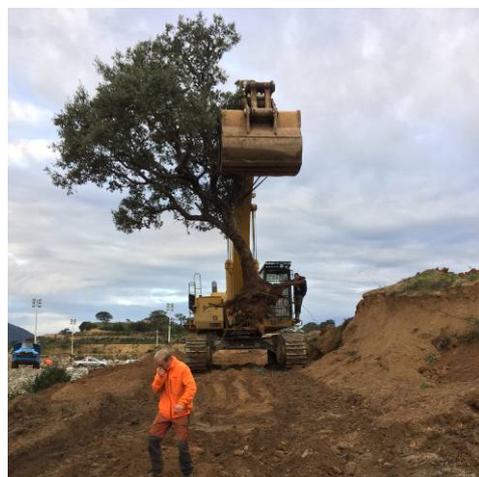
Transport d'un chêne à transplanter

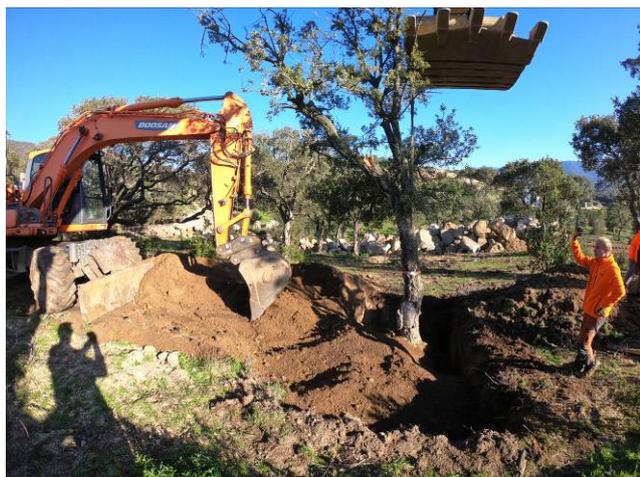
Mise en place des arbres dans les fosses aménagées

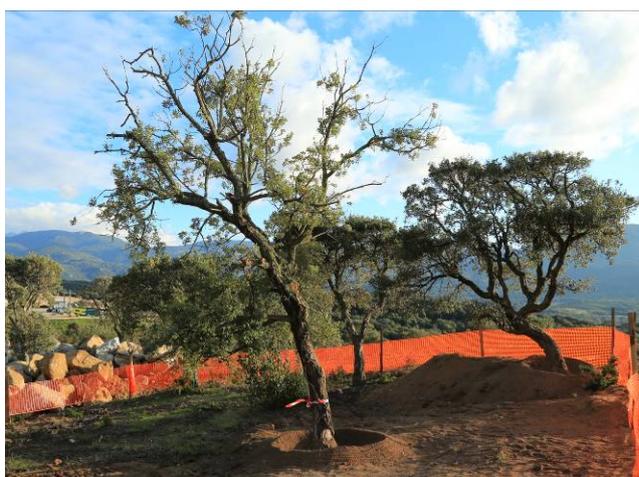
Aménagement de cuvette autour des arbres

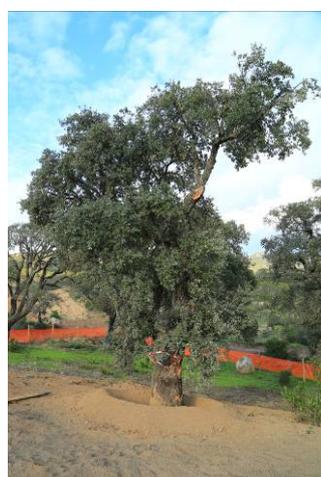
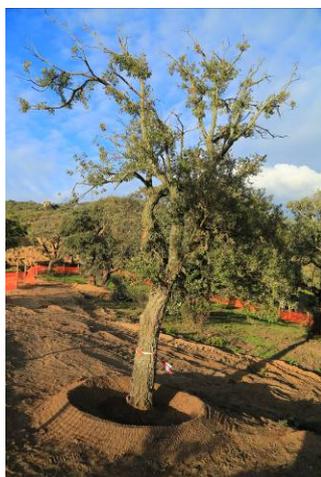
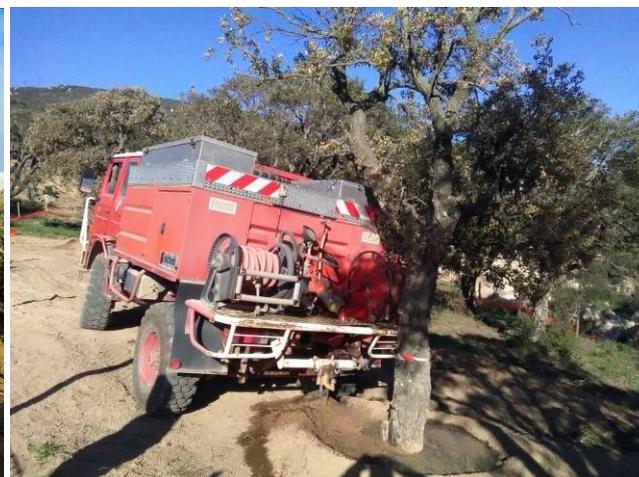
Arrosage des arbres transplantés

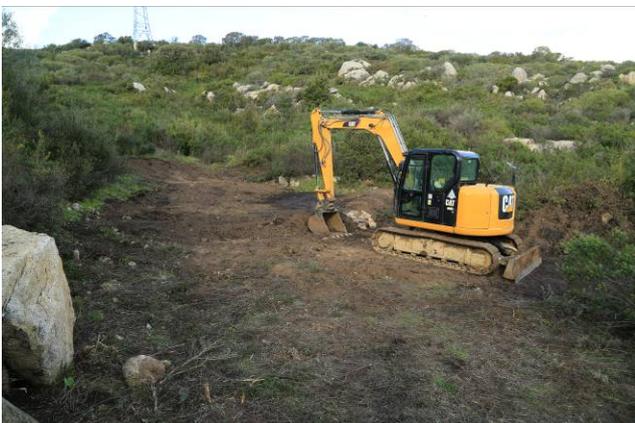
Terrassement du fond de la mare amont

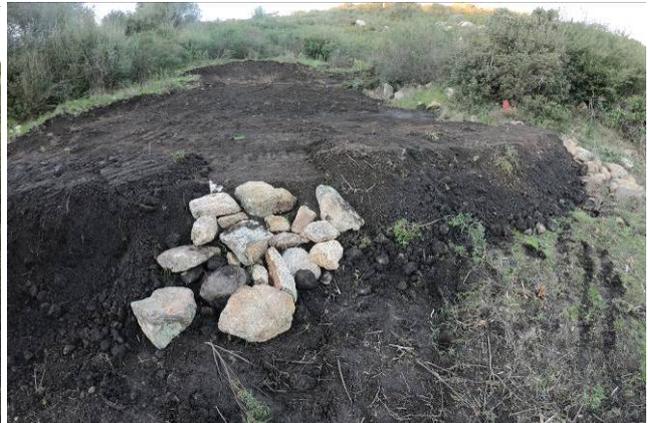
Aménagement d'un seuil déversant

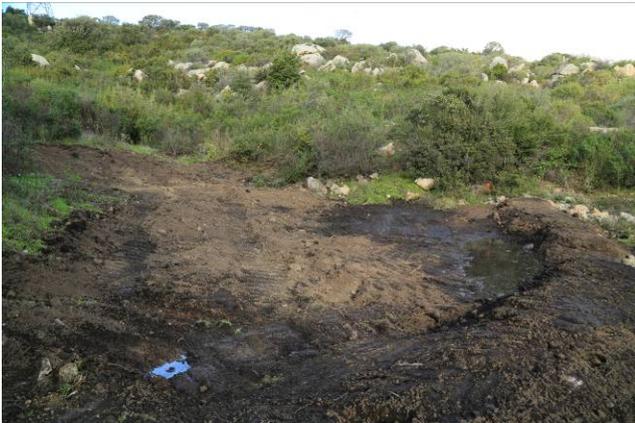
Aspect de la mare amont une fois la membrane étanche recouverte de terre. Les percolations d'eau commencent à remplir la mare dès la fin des travaux.

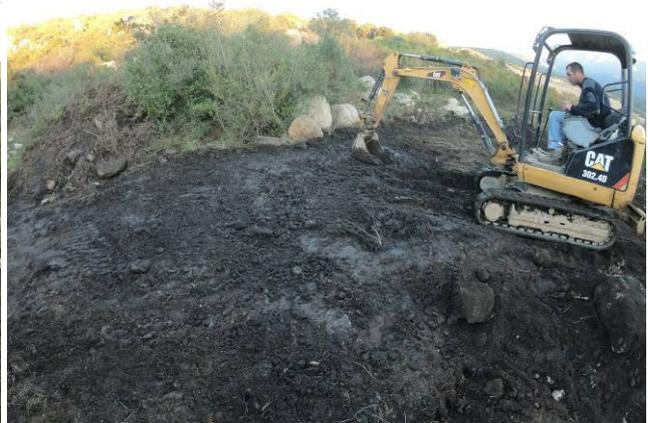
Terrassement du fond de la mare aval à la mini-pelle

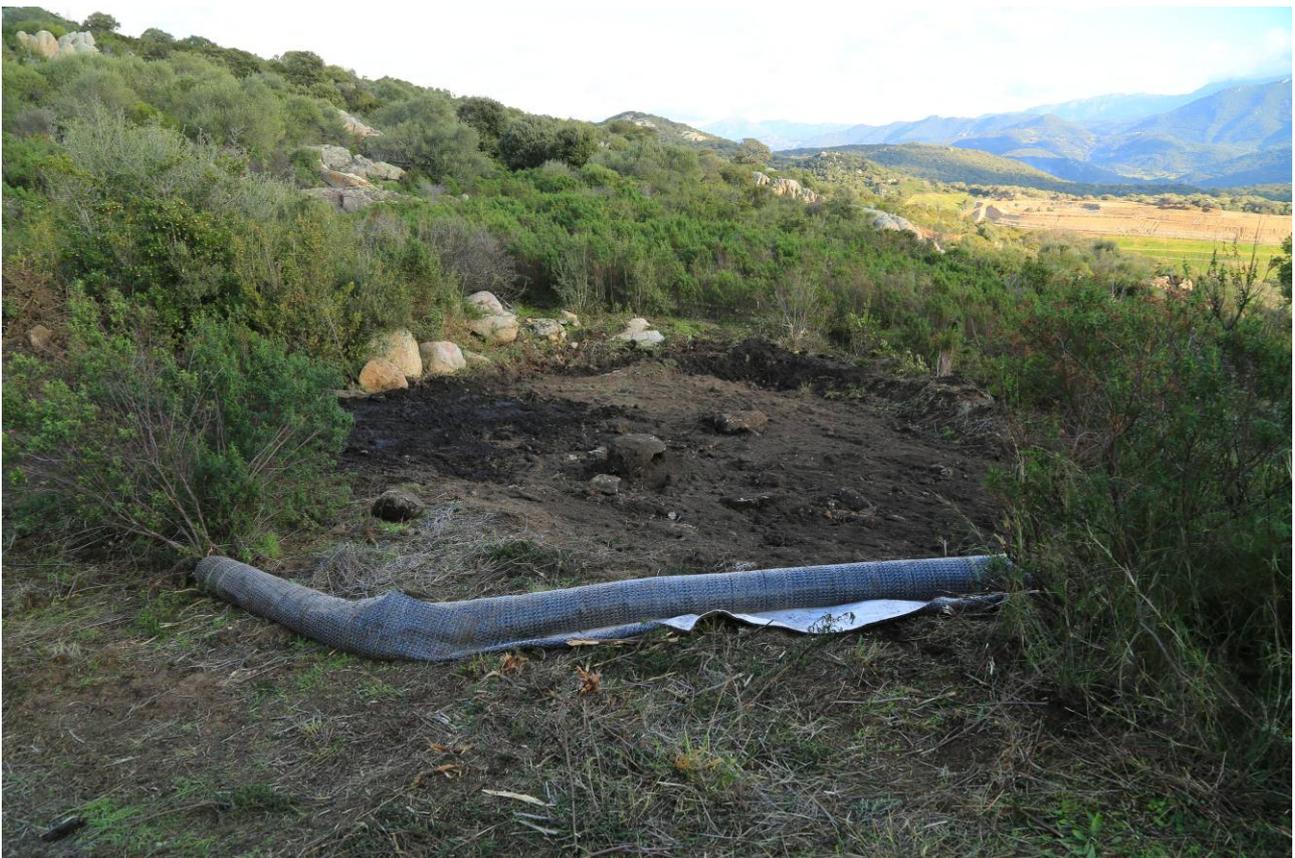
Aspect de la mare aval avant mise en place de la membrane étanche

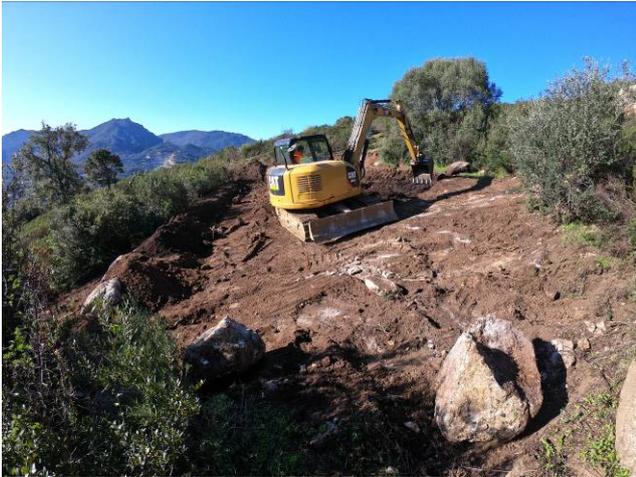
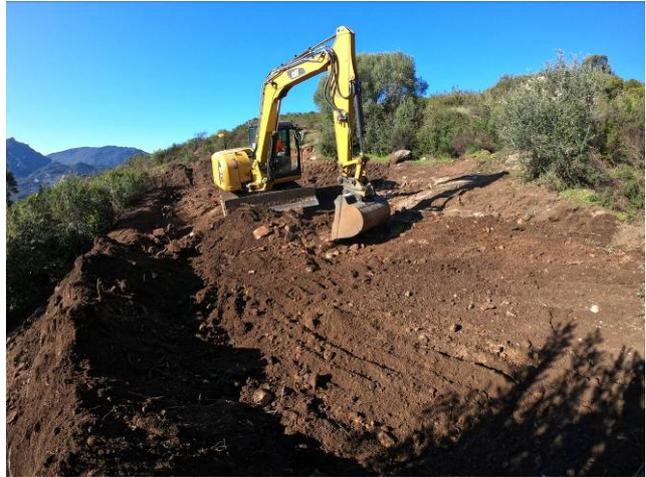
Terrassement du fond de la mare et du merlon en partie aval, permettant la rétention de l'eau

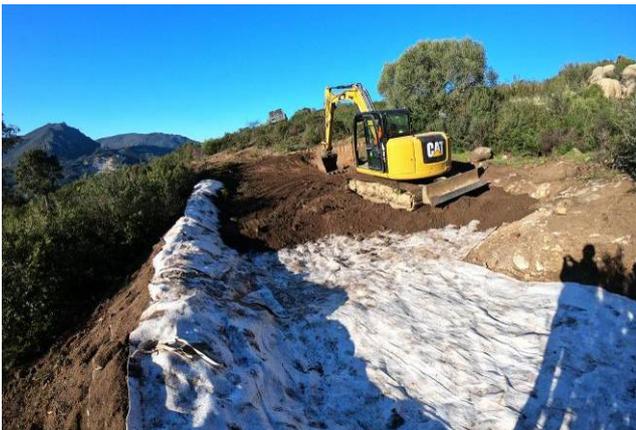
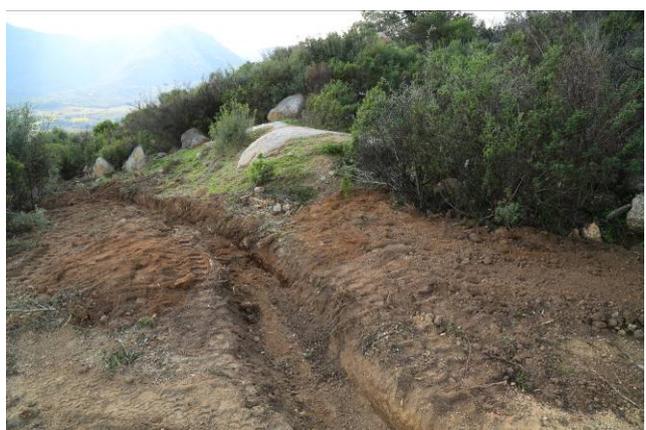
Mise en place de la membrane imperméable et couverture Aménagement d'un fossé d'alimentation

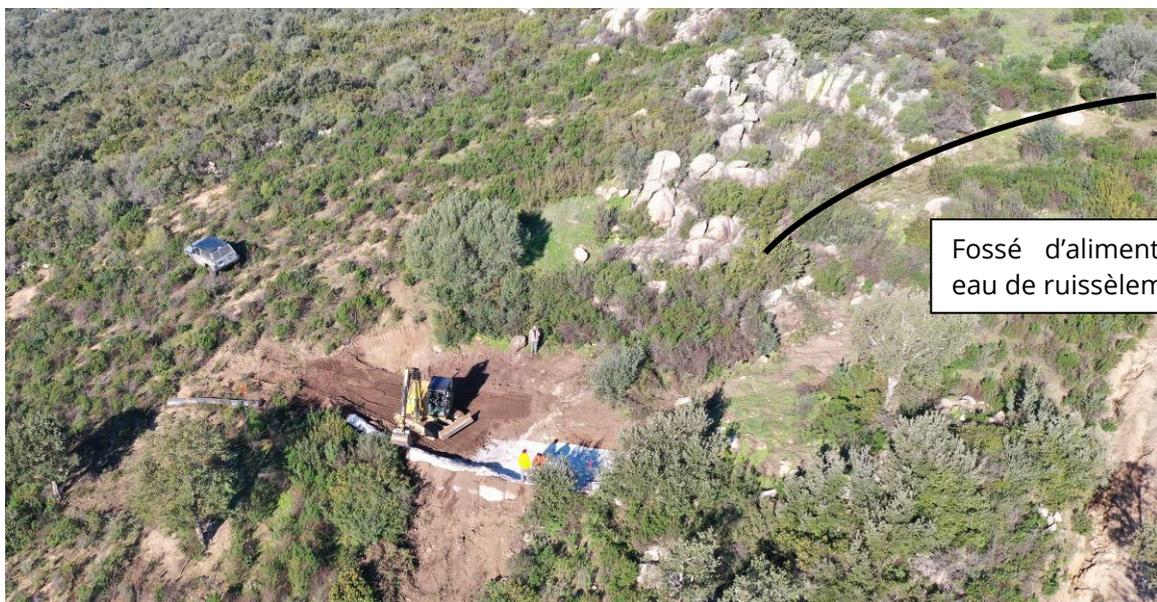
Une alimentation naturelle de la mare a été aménagée en redirigeant les eaux de ruissèlement du bassin versant s'écoulant actuellement sur la piste, vers la future mare (Cf. vue aérienne ci-dessous). Ceci permet également de limiter l'érosion du chemin lors des pluies et d'assurer une meilleure alimentation en eau de la mare (Cf. photographies ci-dessous).

Fossé d'alimentation en eau de ruissèlement

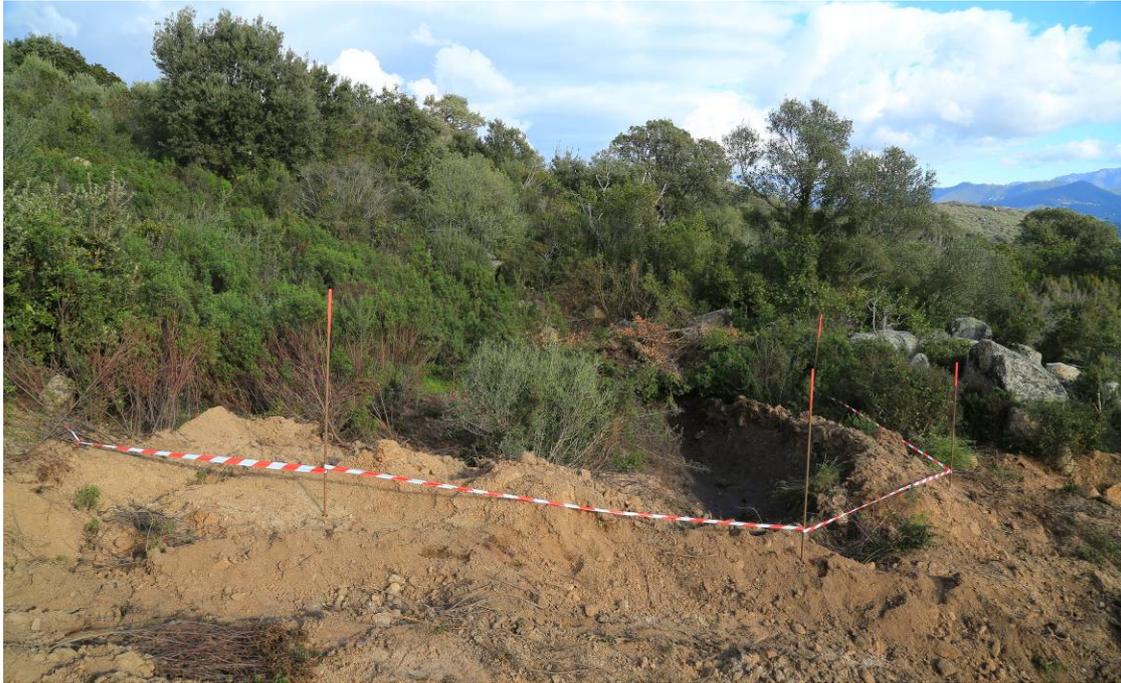
Balisage de la mare M2 et aménagement sommaire d'un merlon sur la partie basse

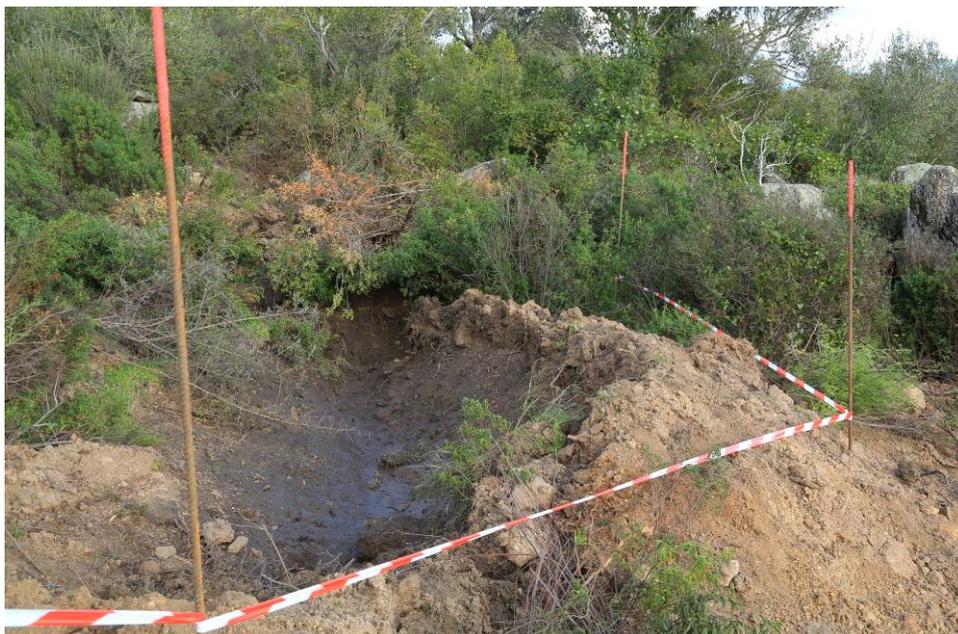
Rétention naturelle des écoulements et accumulation dans la mare après une petite pluie

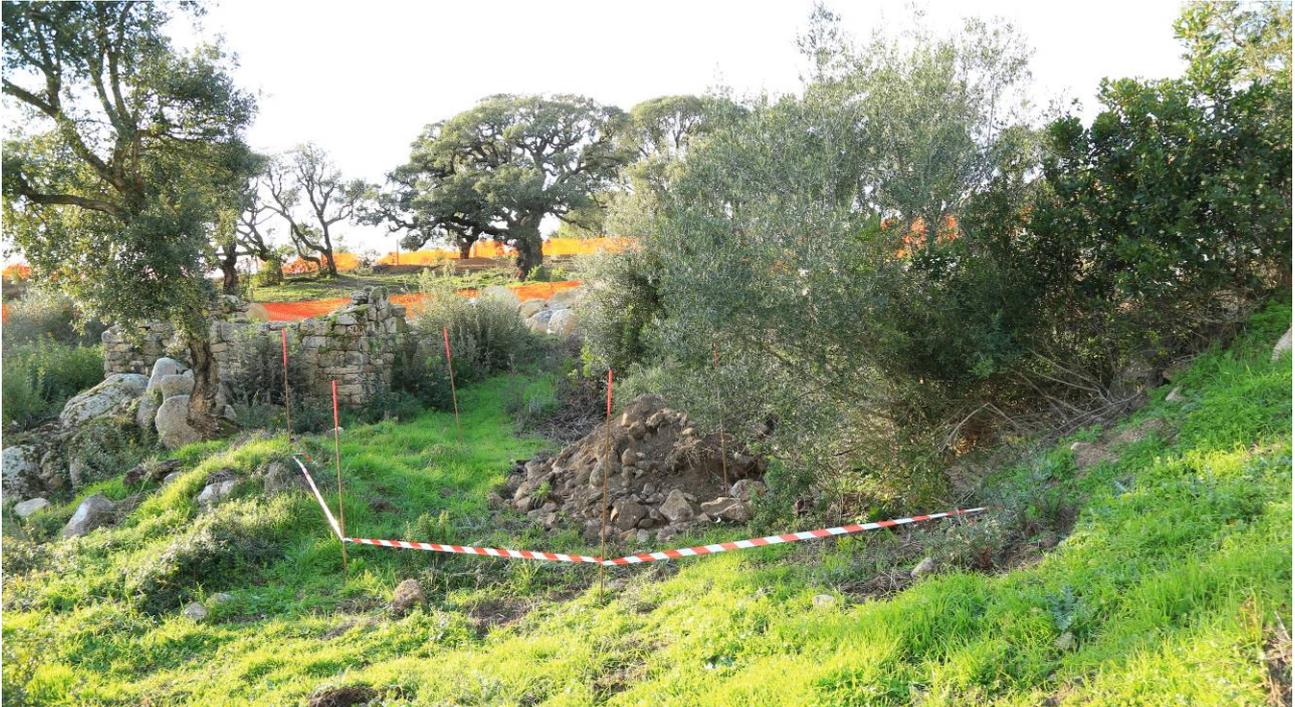
Balisage de la mare M4

Cette mare sera aménagée en partie basse du site, à proximité d'une petite casette en ruine. Le contour de la mare a été balisé avec des piquets et de la ruralise de chantier (Cf. photo ci-dessous).
