# CREATION D'UN NOUVEAU CENTRE D'ENFOUISSEMENT DES DECHETS A VIGGIANELLO

## SUIVI ECOLOGIQUE DU CHANTIER

### SUIVI DES TRAVAUX DE TERRASSEMENT POUR L'AMENAGEMENT DES CASIERS D'ENFOUISSEMENT ET INFRASTRUCTURES ANNEXES POURSUITE DE LA MISE EN PLACE DES MESURES COMPENSATOIRES

#### COMPTE RENDU N°2

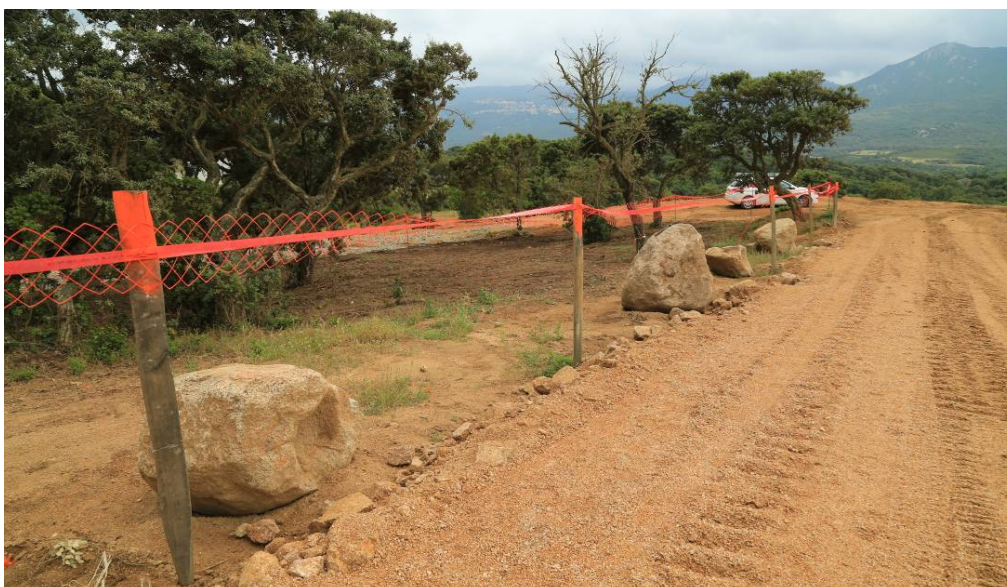
Sur le secteur du bosquet de chênes lièges, le grillage en plastique orange mis en place en périphérie du site a été en partie arraché par une tempête. Il a été remis en place plusieurs fois depuis janvier par le personnel du chantier.

Reprise du balisage de la zone de bosquet de chêne

Ce grillage a été retiré et remplacé par un grillage plastique identique mais de faible hauteur, offrant beaucoup moins de prise au vent. En complément, le haut des poteaux de clôture en bois a été peint en orange fluo, pour une meilleure visibilité.

Enfin, des gros enrochements ont été disposés en bordure de cette zone de bosquet, pour éviter tout débordement des engins, si des camions venaient à se croiser sur cette piste (Cf. photo ci-après).

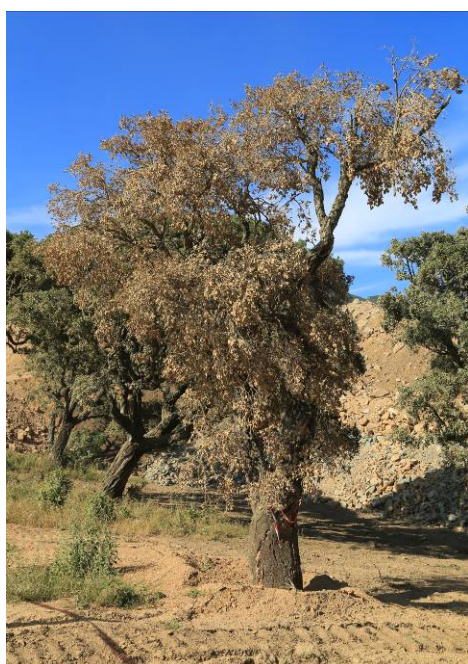
Les arbres gîtes transplantés ne semblent pas bien reprendre. Un gros sujet de chêne liège présente un feuillage desséché. Un autre sujet de taille plus modeste semble avoir souffert d'une invasion de chenilles du Bombyx disparate (Cf. photos ci-dessous). Les chenilles ont mangé une grande partie des feuilles sur toutes les parties terminales des branches. Des invasions de chenilles de bombyx disparate sont observées sur les chênaies de ce secteur géographique, depuis au moins 2 ans. Les chênes, peut-être fragilisés par la transplantation, ont plus souffert que les arbres en place aux abords.

Gros chêne dépérissant

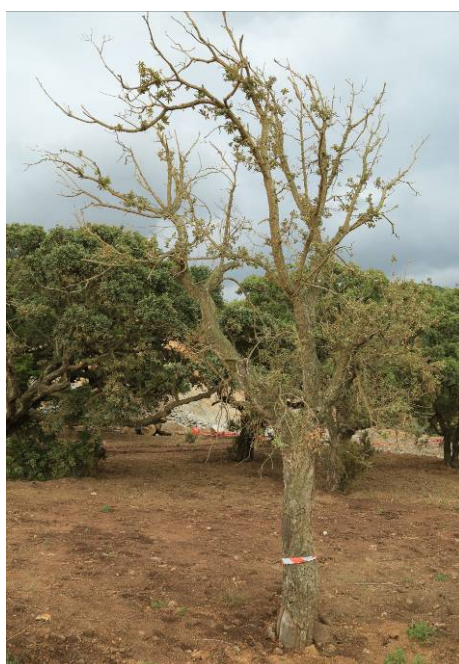
Arbre gîte fortement attaqué par le Bombyx disparate

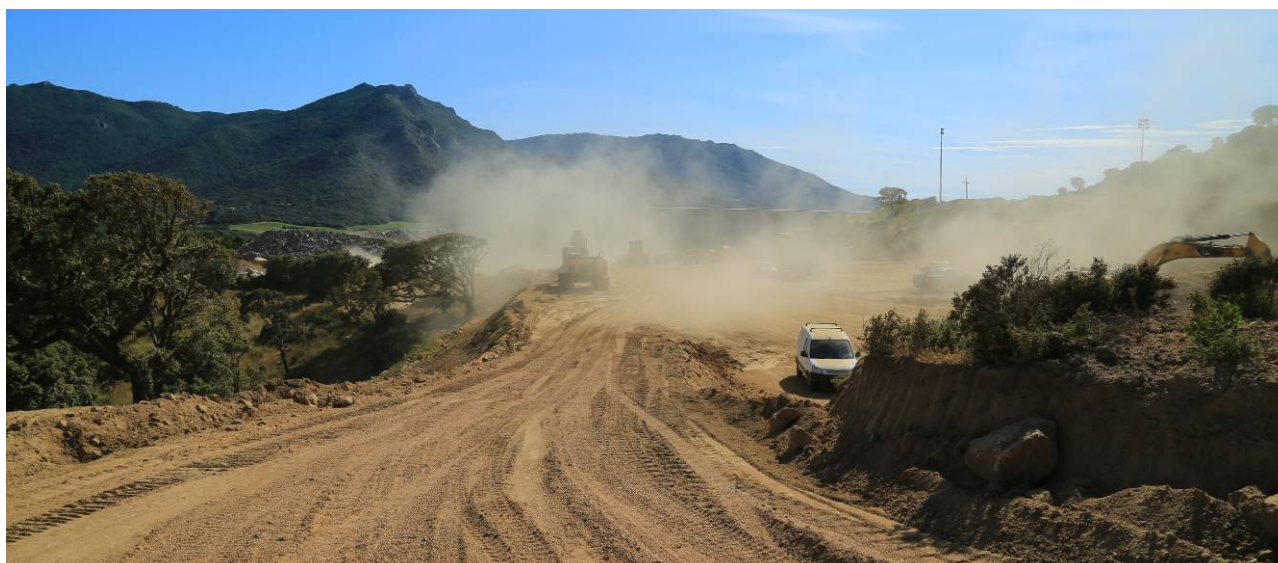
Les jours de fortes chaleurs, le passage répété des dumpers sur les pistes génère beaucoup de poussières. Si ces nuages de poussières sont parfois importants, cela ne cause pas de nuisances aux abords immédiats du chantier, aucune habitation, installation sensible ou parcelles agricoles n'est présente autour du site.

Soulèvement des poussières lors de temps chaud et sec

Un arrosage des pistes du bas du site est actuellement effectué au moyen d'un petit camion de nettoyage des chaussées, mais ce véhicule ne peut accéder aux pistes de chantier trop pentues et irrégulières sur la partie médiane et haute du site.

Une grosse citerne d'arrosage a été commandée et devrait arriver sur site pour la mi-juin. Tirée par un gros tracteur, cet engin pourra accéder à l'ensemble des pistes du chantier pour les arroser et limiter ainsi l'envol de nuages de poussières à chaque passage d'engin.

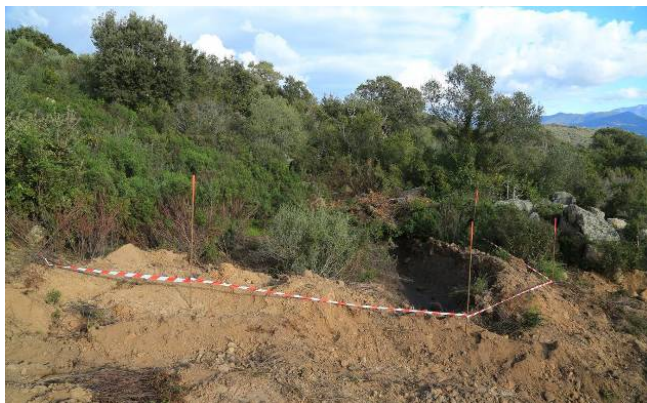
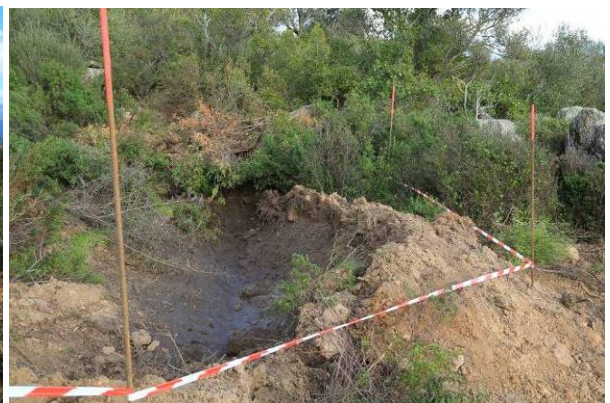
La mare M2 est implantée à l'angle nord-est du site. Le gros du modelé de la mare a été déjà réalisé. Les terrassements de finition seront effectués plus tard, une fois l'accès à cet endroit rétabli, lorsque la piste de contournement du casier sera terminée.

Balisateur de la mare M2 et aménagement sommaire d'un merlon sur la partie basse
