## Compte rendu de Visite du 03 juillet 2018

Chantiers du Domaine D'Arasu

Baie de Saint Cyprien

20144 Porto Vecchio

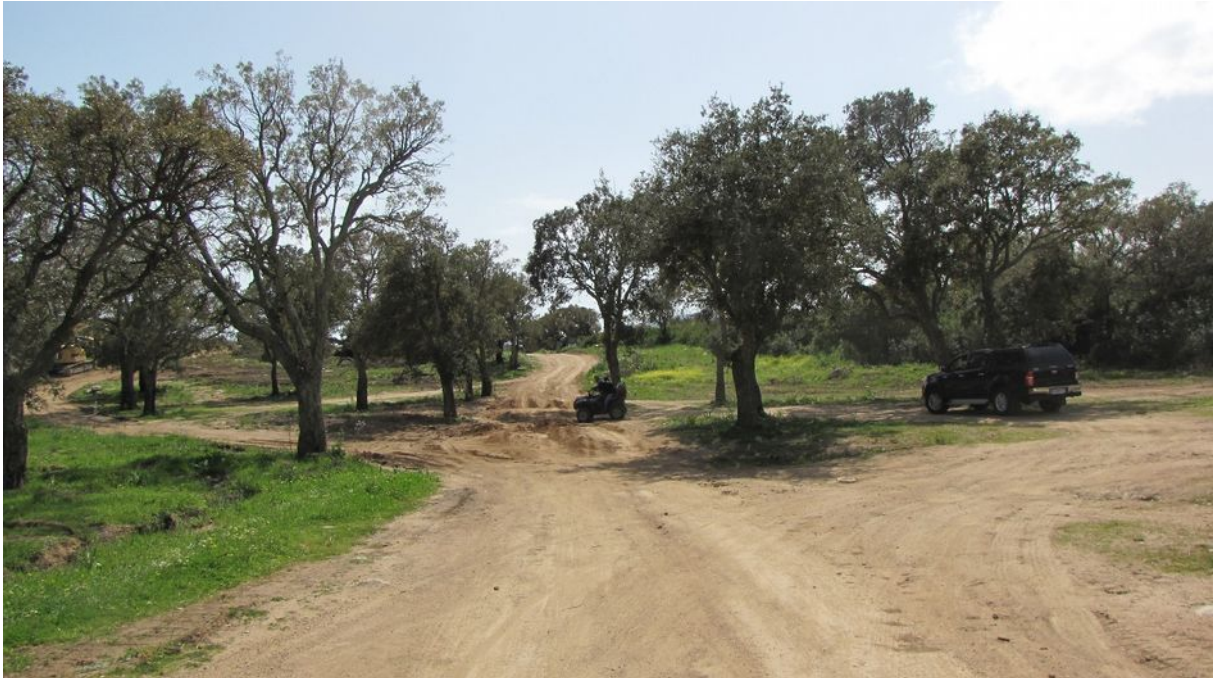
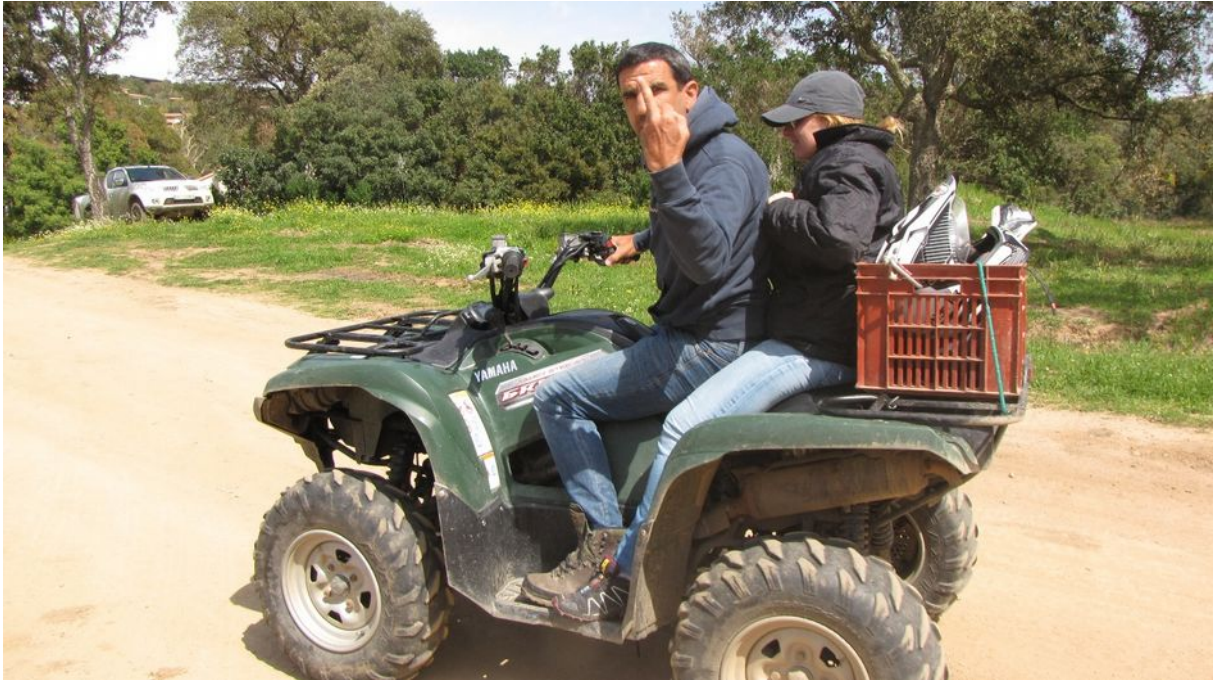
Annexe 2 :

- Concernant le balisage du chantier : bien que celui-ci ait été correctement réalisé, il était très difficile d'interdire le passage du public. Beaucoup de personnes estiment que le terrain appartient au domaine public, certains le considèrent même comme un terrain de jeu pour les quads (cf. photo).

Photo du quad sur le terrain

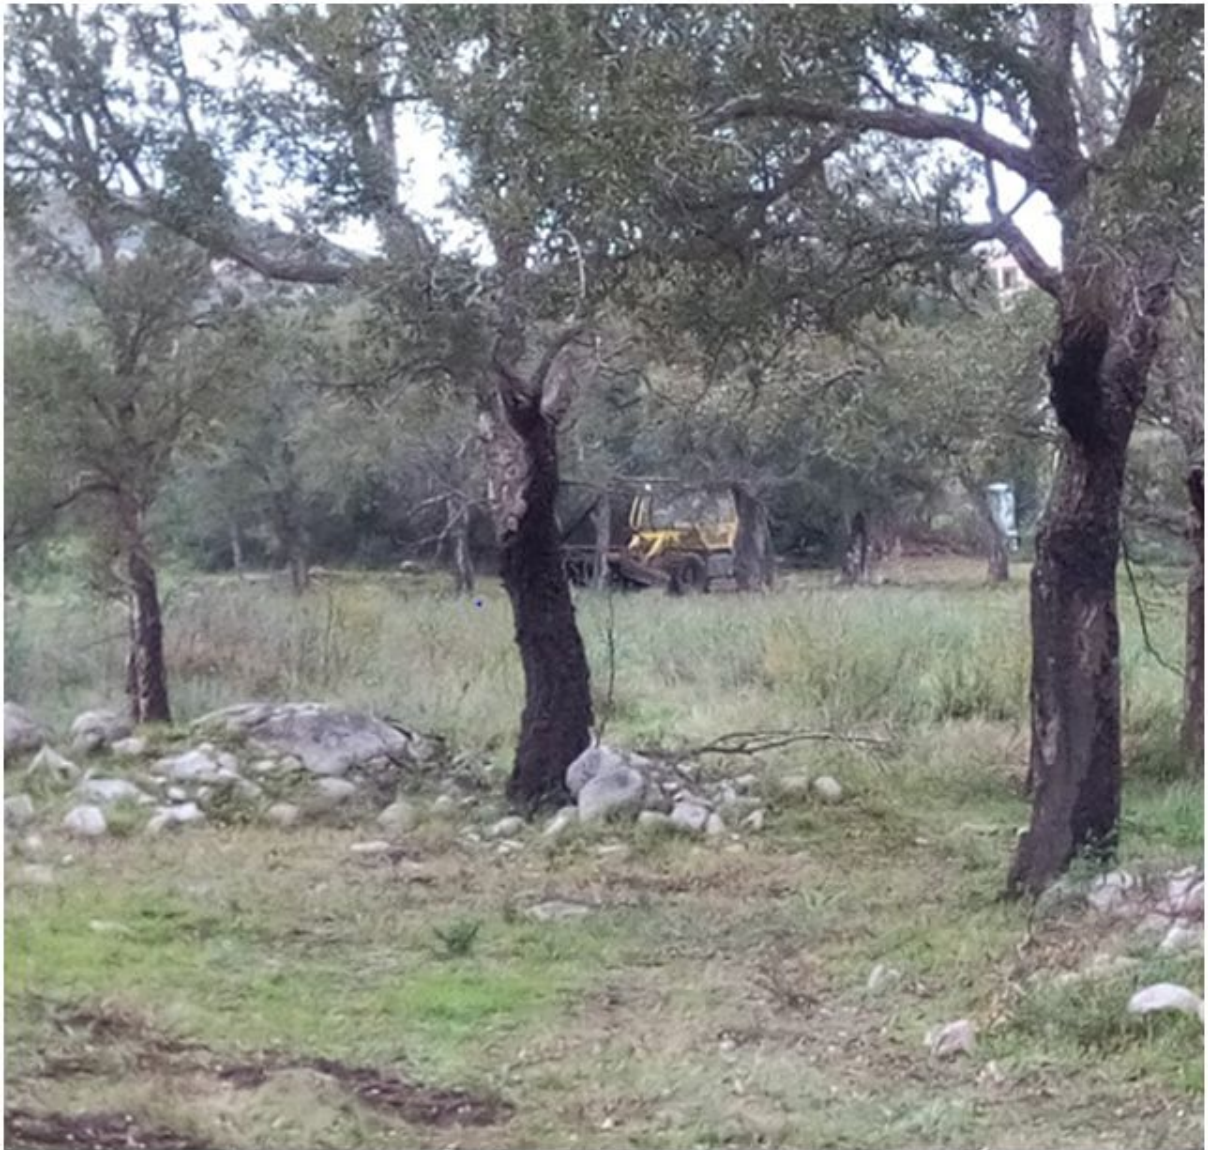
Annexe 3 :

- Concernant la gestion des déchets : aucun déchet de chantier n'a été stocké in situ, les déchets verts gyrobroyés ont été répandus sur les zones végétalisées du site, le bois à été récupéré par Monsieur Puddu (environ 60 m<sup>3</sup>).

Photo du gyrobroyeur

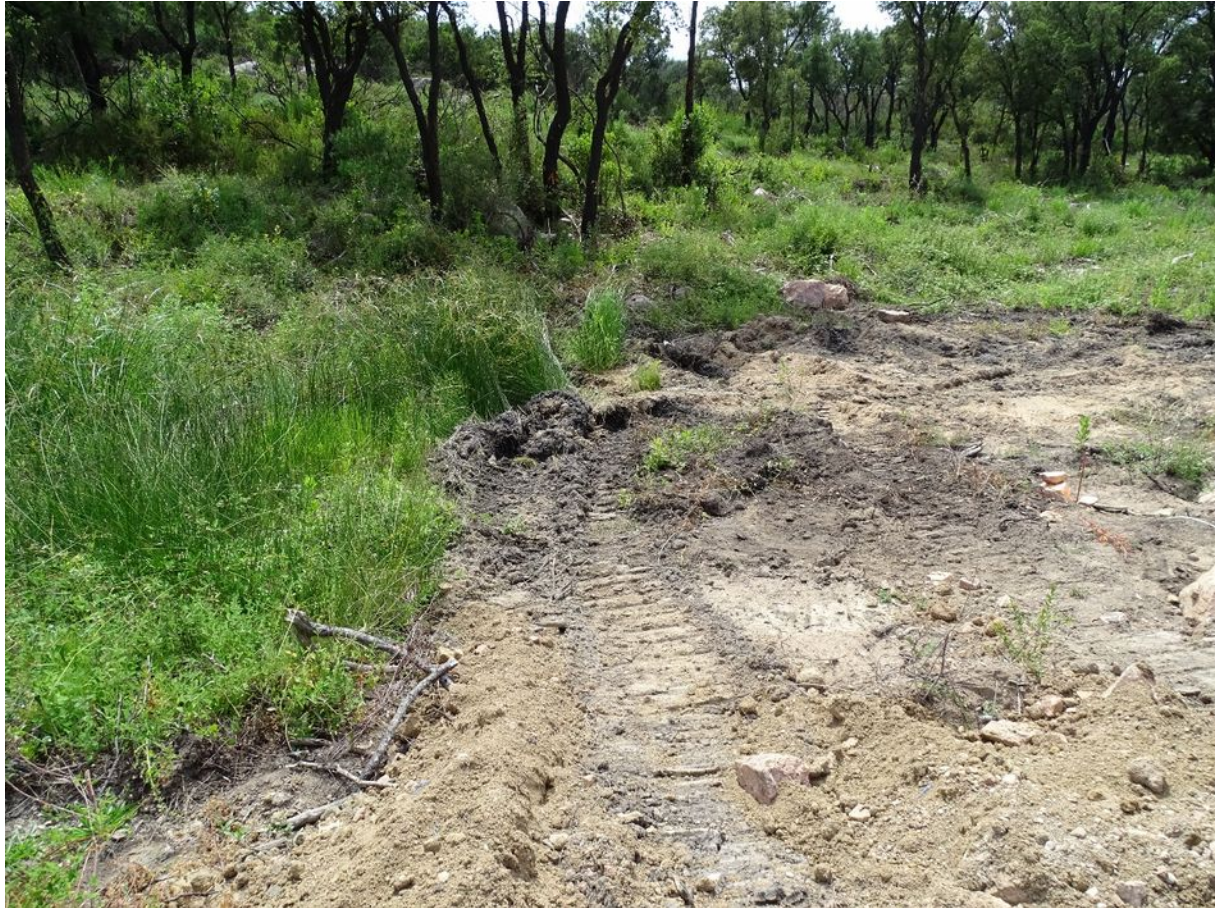
**Annexe 4 :**

- Concernant le cours d'eau : comme le cabinet AMIC craignait que le balisage du cours d'eau génère une destruction massive d'une grande partie du couvert végétal, il a conseillé au chef des travaux de ne pas l'effectuer. Mais comme des dégâts ont été observés en amont du cours d'eau à l'emplacement de la borne incendie (cf. photos), il est urgent de baliser l'amont et l'aval de ce milieu afin de limiter toute autre dégradation.

**Photo des dégâts observés lors de la mise en place de la borne incendie**

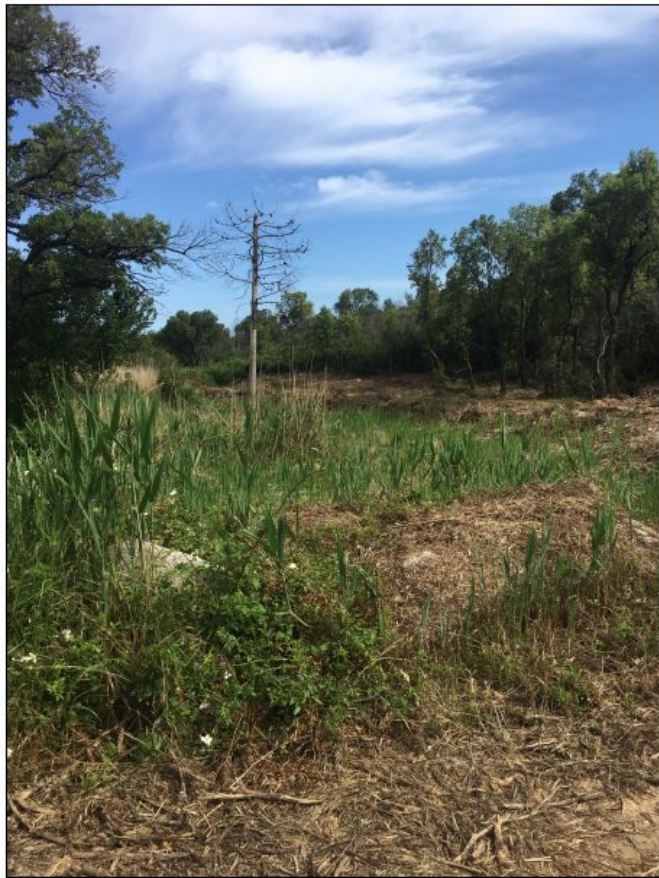
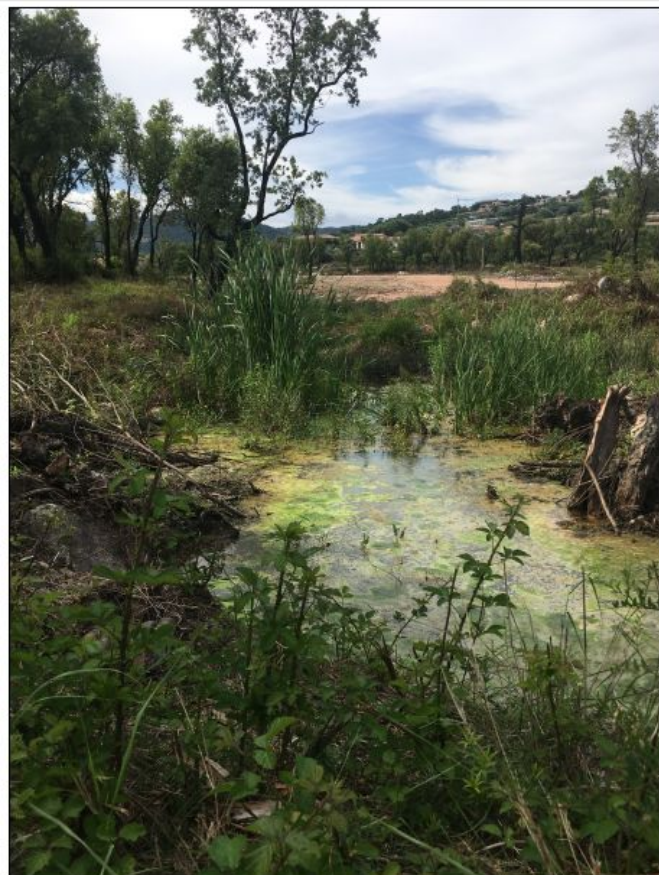
Annexe 5 :

- Concernant le bassin situé en aval du projet : le cabinet AMIC a souligné le fait que la buse existante contrariait le flux naturel du cours d'eau et générerait des zones d'eutrophisation. Il préconisait donc de la retirer. De plus, il est important d'insister sur le fait que l'aménagement du lotissement ne contrarie pas le flux naturel du Pozzone et que les eaux de ruissellement doivent impérativement le rejoindre pour alimenter le bassin naturel. Il est donc nécessaire que la buse et la portion de chemin qui scinde le bassin en deux soient retirés afin d'éviter une éventuelle inondation de la partie basse du lotissement (cf. photo de la buse et compte rendu du 16 mai).

Photo de la buse : amont et aval

- **Le réseau d'eaux pluviales** : cette voie de desserte devra également être abaissée afin d'amener les eaux pluviales jusqu'au caniveau de la voie de lotissement. Actuellement une buse dévie de leur flux naturel les eaux pluviales depuis l'entrée du domaine jusqu'au centre du lot n° 1. Ce flux naturel, situé dans le talweg de l'entrée de la propriété voisine, sera donc rétabli à l'issue des travaux et le retrait de la buse après conformité de la mairie.

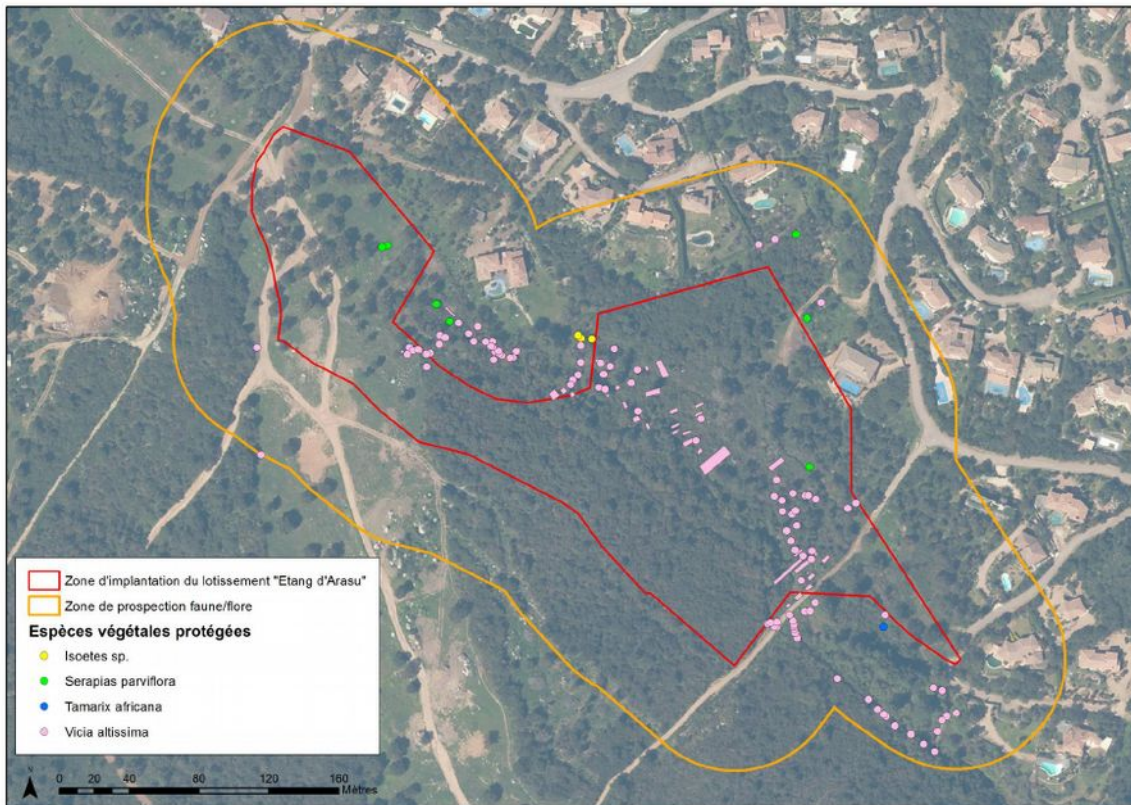
## Annexe 6 :

- Vérifier que les espèces végétales à protéger ont été balisées et géolocalisées sur un plan. Le cabinet AMIC a fait remarquer que les espèces n'avaient pas été géolocalisées par le cabinet Endemys mais seulement positionnées sur une carte. Cf (plan géolocalisation des espèces végétales, cartographie effectuée par le cabinet Endemys et compte rendu du 21 mars 2018).

### Géolocalisation des espèces végétales, cartographie effectuée par le cabinet Endemys

- Géolocaliser les espèces végétales à protéger. Cependant, il est à noter que :
  - Certains pieds de *Serapias parviflora* situés sur la carte page 38 du dossier CNPN établi par ENDEMYS, ne sont pas correctement localisés,
  - Qu'une nouvelle station de *Carpobrotus edulis*, espèce envahissante, a été géolocalisée
- Géolocaliser un site d'hibernation de tortues d'Hermann.
- Vérifier les limites du projet avec le géomètre Monsieur SANTARELLI
- Vérifier que les pieds de *Serapias parviflora* n'ont pas été endommagés par le pare feu
- Décider d'installer des rubans autour des espèces protégées et géolocalisées, afin qu'elles ne subissent aucune dégradation
- Décider d'installer des panneaux « CHANTIER – ENTREE INTERDITE » à l'entrée de chaque accès au chantier

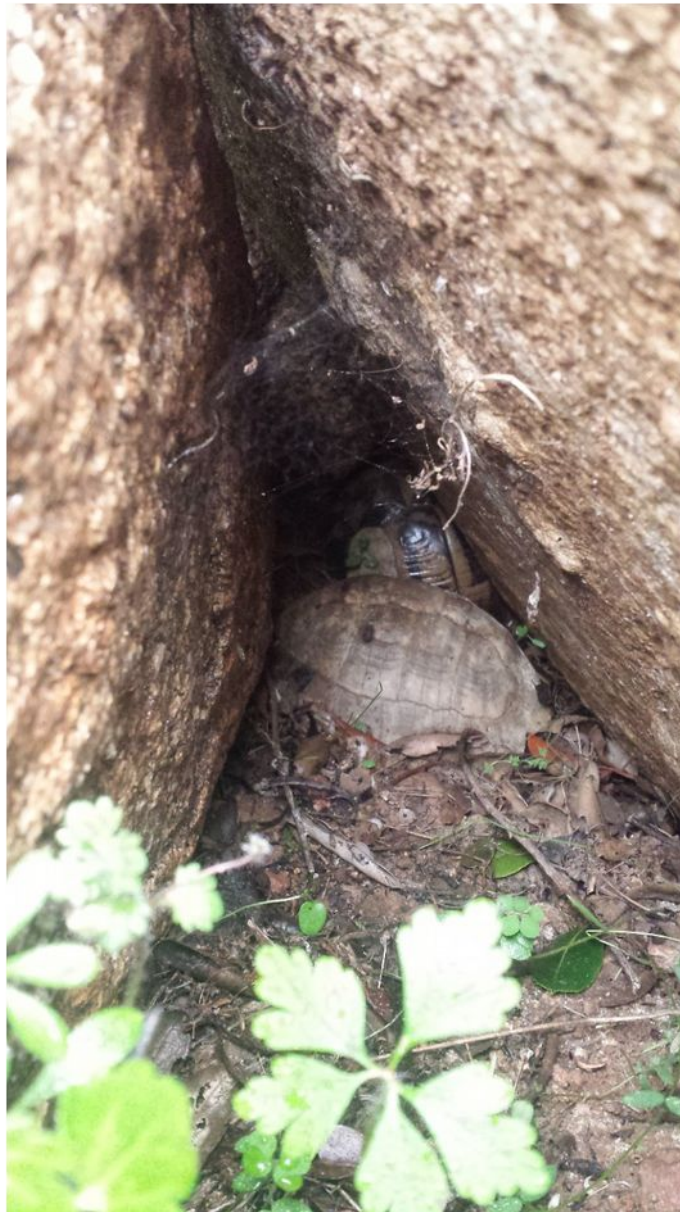
Annexe 7 :

- Vérifier que des mesures ont été entreprises pour protéger la tortue d'Hermann : un débroussaillage manuel a été effectué entre le 12 et le 20 mars 2018, avant les travaux de terrassement. Aucune tortue vivante n'a été découverte; Seules trois carapaces de tortues ont été mises à jour lors de ce débroussaillage. (Cf. photos). Afin de protéger cette espèce, Monsieur Dalaise a pris contact avec Madame Champion, responsable du collectif pour la protection de la tortue d'Hermann dans le secteur, afin d'établir avec elle une charte destinée aux futurs propriétaires, concernant les mesures à mettre en place pour faciliter le déplacement et la protection des tortues sur le lotissement. La DREAL sera invitée à la prochaine réunion afin d'aider le Copil à rédiger cette charte.

Photo des carapaces de tortue trouvées
