INSPECTION SUBAQUATIQUE & TERRESTRE

Ports de commerce

Pruprià (Propriano)

PRO_01 - Jetée de Scoglio Longo - Mur chasse mer

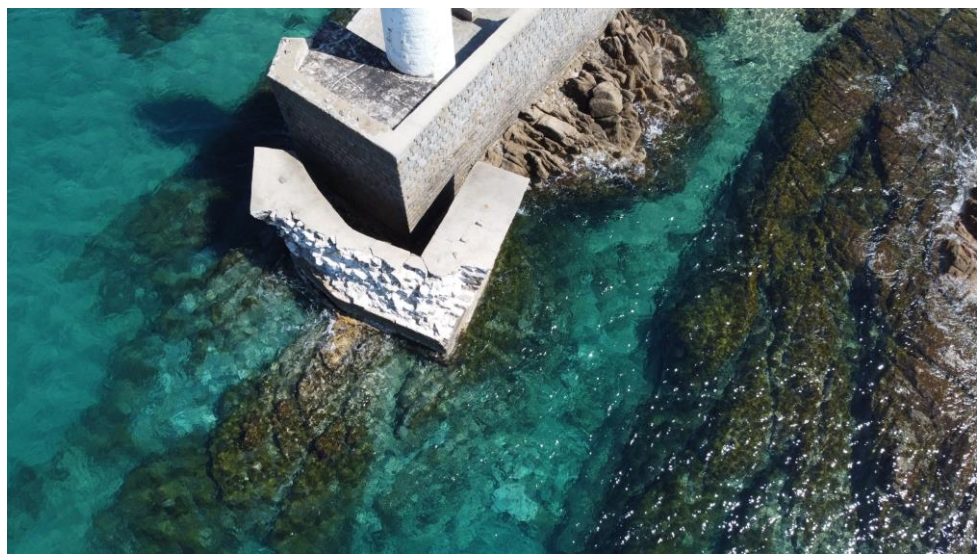
Déstructuration du mur chasse mer de protection du phare
Maçonnerie en parpaing de granit

Le désordre principal est la déstructuration du mur chasse mer de protection du phare sur un linéaire 10.25 m, une largeur de moyenne de +/- 2.21 m et d'une hauteur de près de 3.00 m.

- Mise en œuvre d'un glaci en mortier résine (bi-composant) type « Ravalchoc PR », <https://www.technique-beton.fr/fileadmin/downloads/technique-beton.fr/technique-beton-ravalchoc-pr-mortier-reparation.pdf>
- Récupération des parpaings de granit.

- Reconstruction de l'ouvrage,
- Reconstruction de l'escalier,
- Rejointoiement général des ouvrages selon les prescriptions des guides STRESS. http://www.strres.org/presentation_des_guides_strres-224fr.php

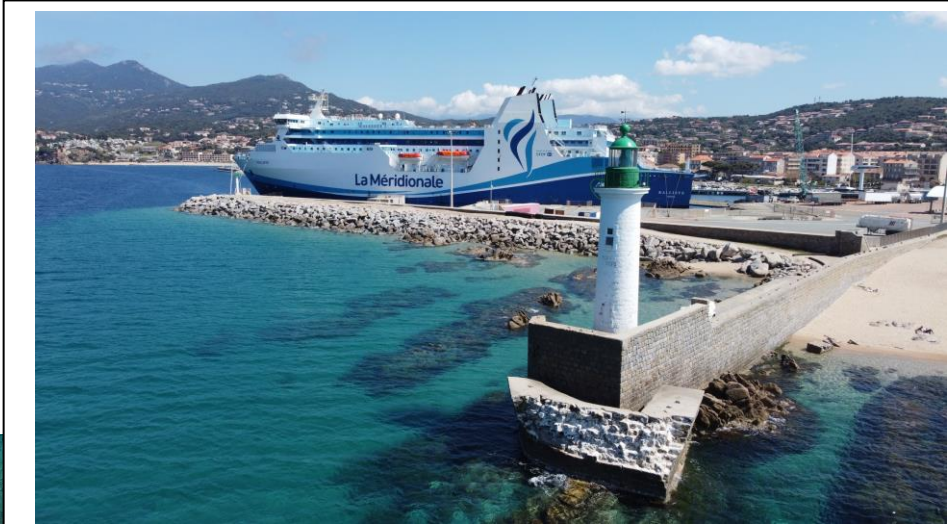
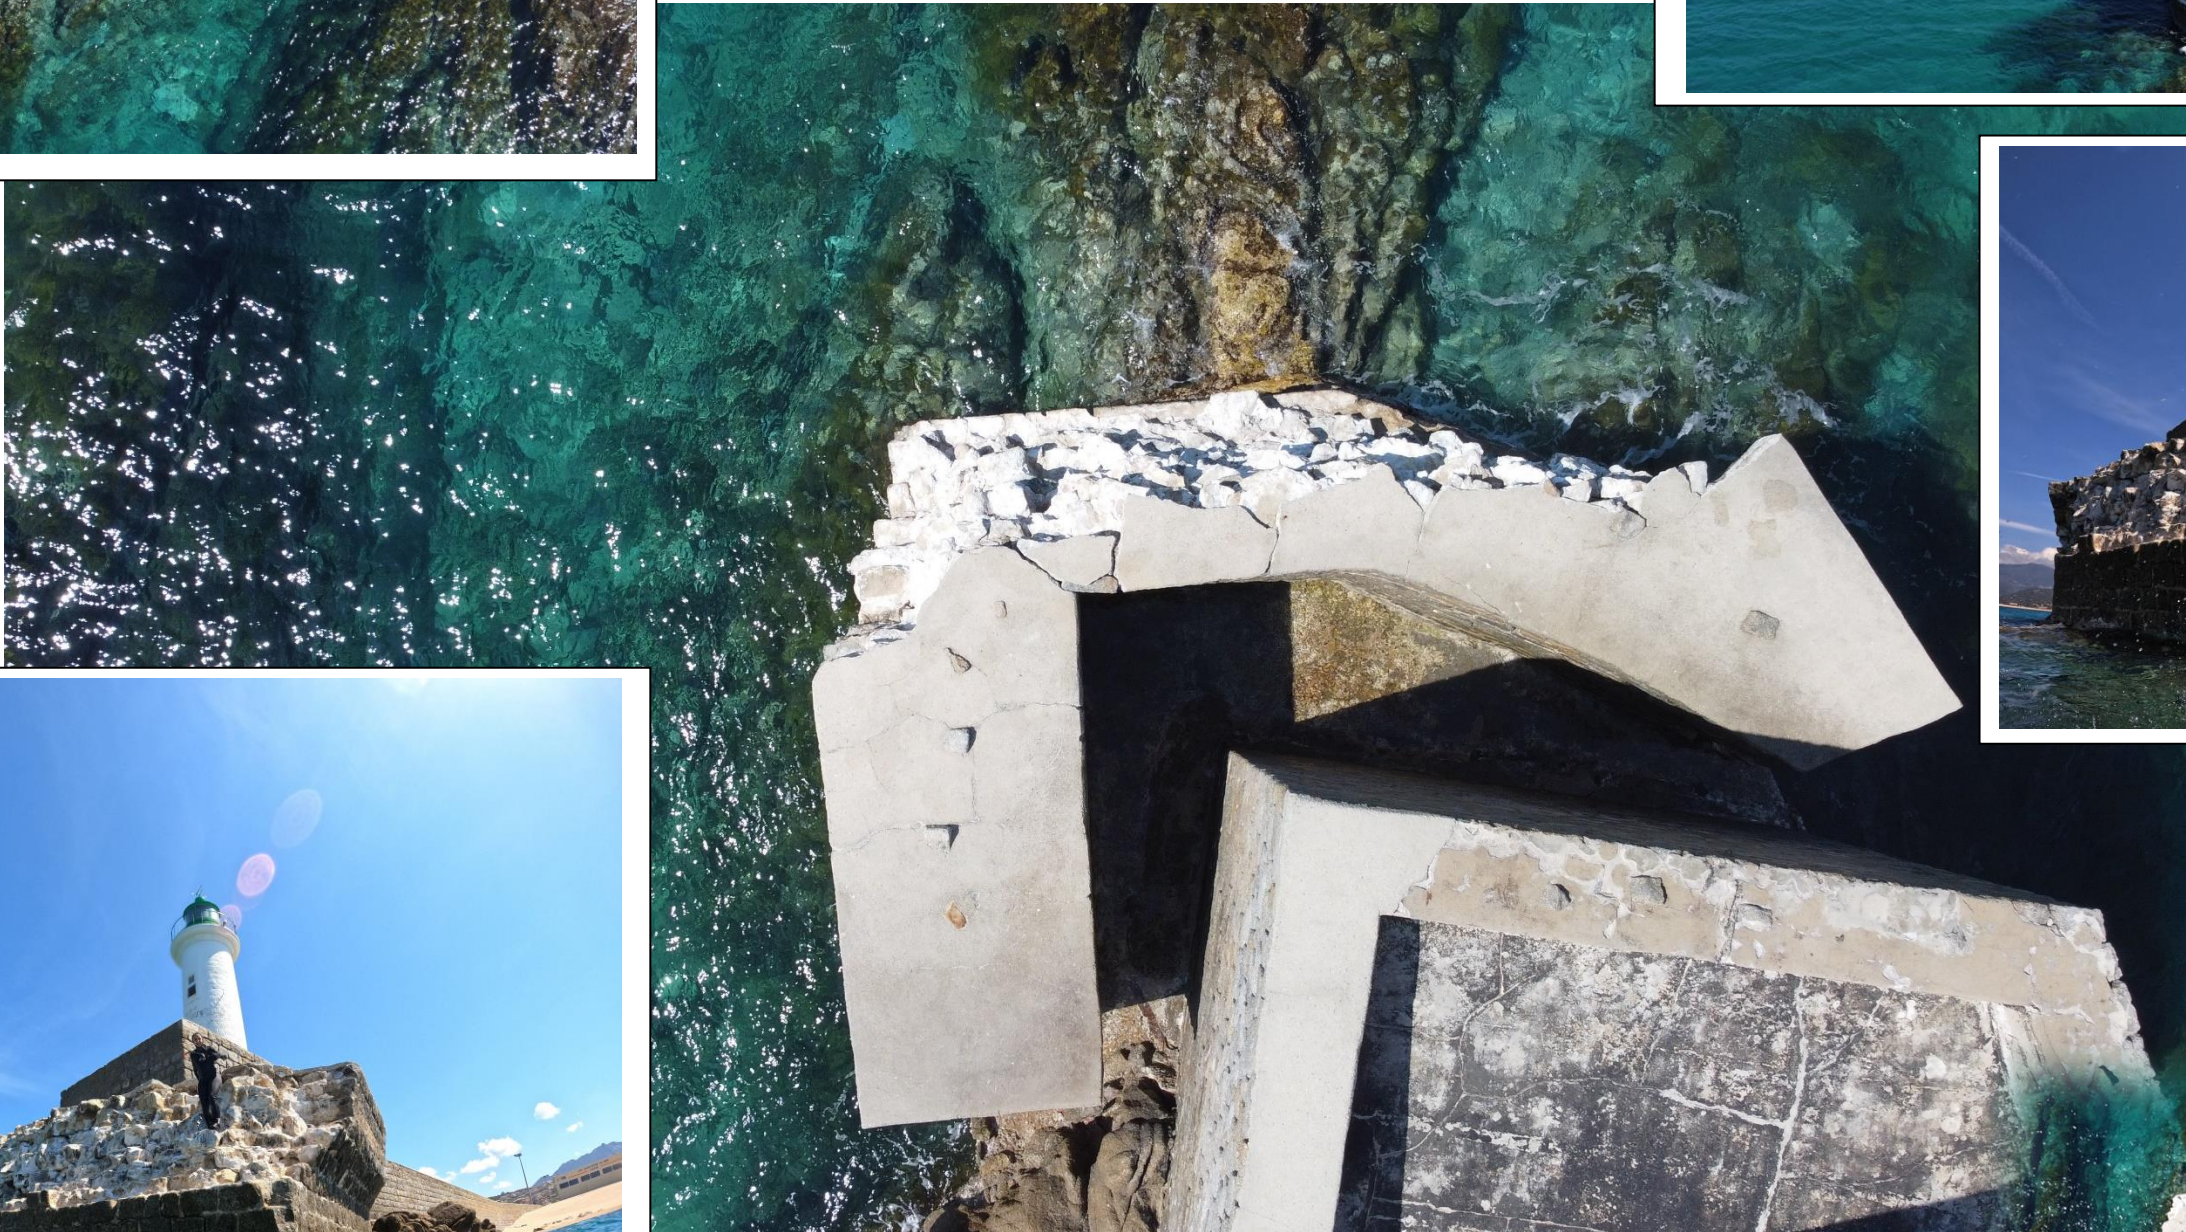
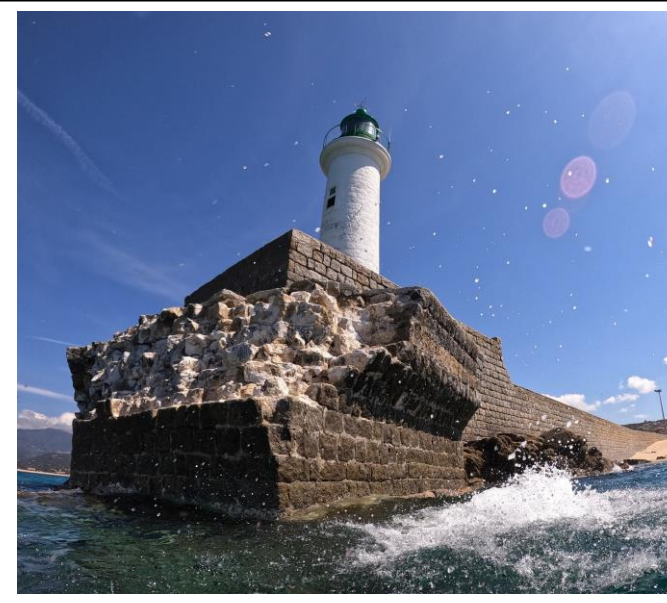
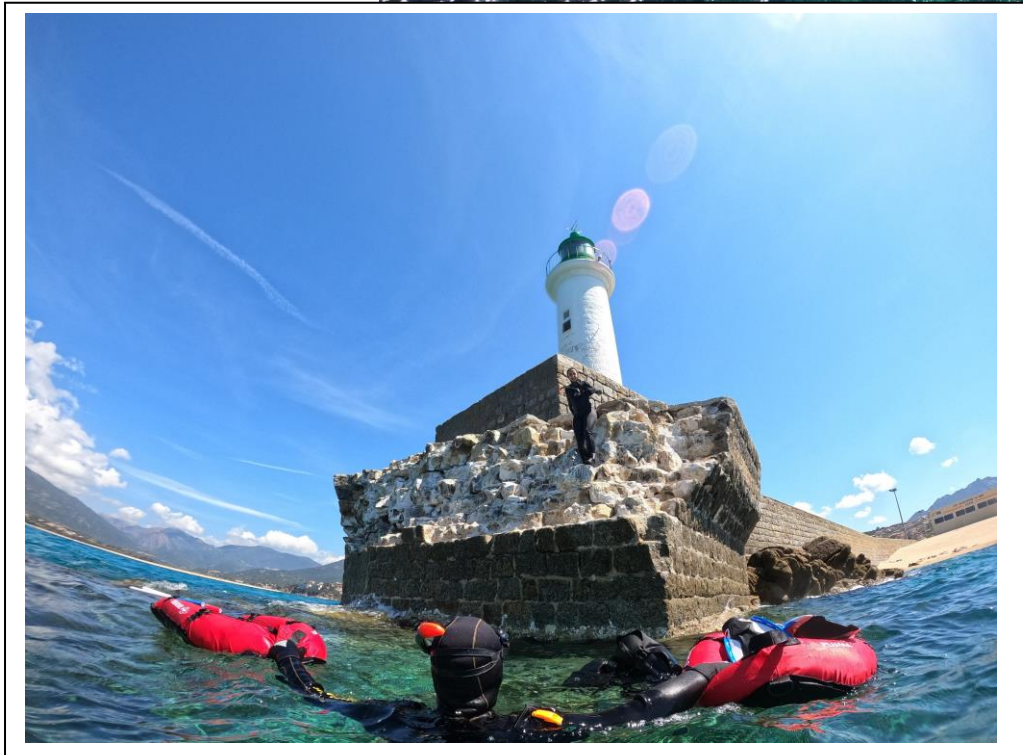
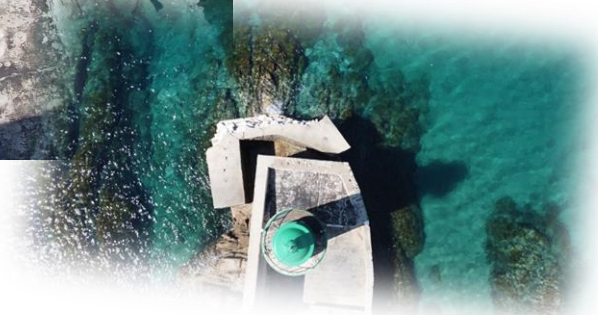
Afin de jouer son rôle de chasse, le tiers supérieur de l'ouvrage est en encorbellement. Lors du coup de mer du 02 avril 2022 l'absence de joint a permis à l'eau de pénétrer sous pression dans le cœur du mur maçonné et d'en provoquer la destruction partielle.

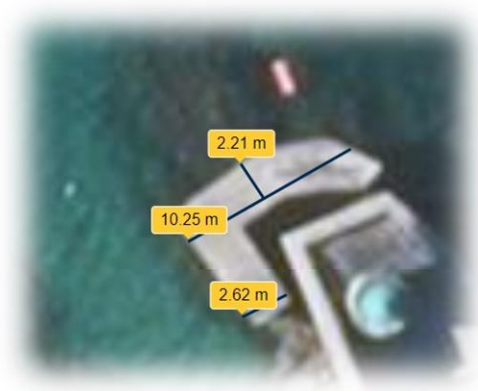
L'inspection VSC de la société ACCOAST avait relevé en 2019 une faiblesse structurelle de cette partie d'ouvrage :

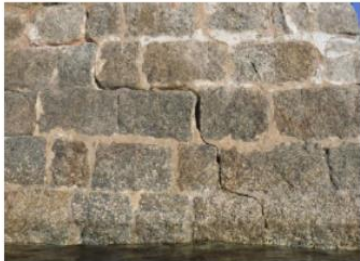
Extrait du rapport d'inspection :

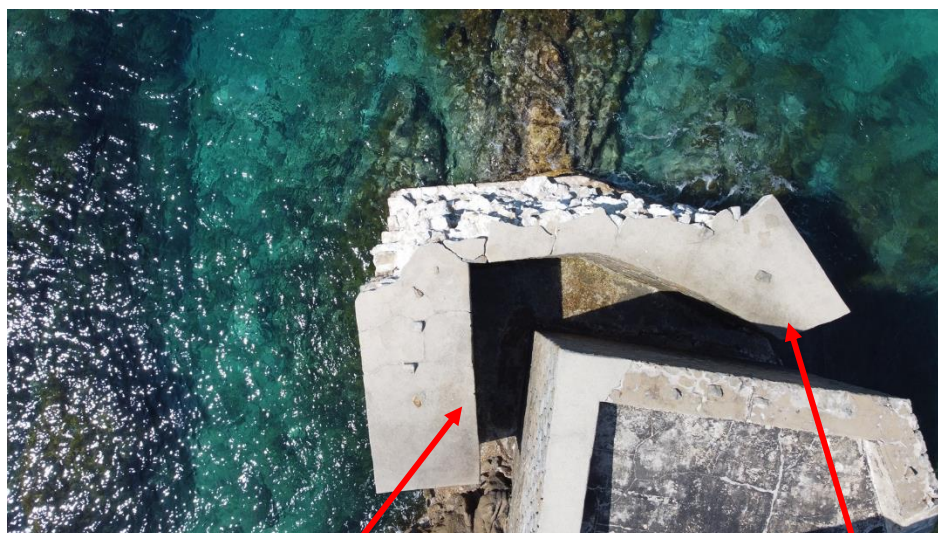
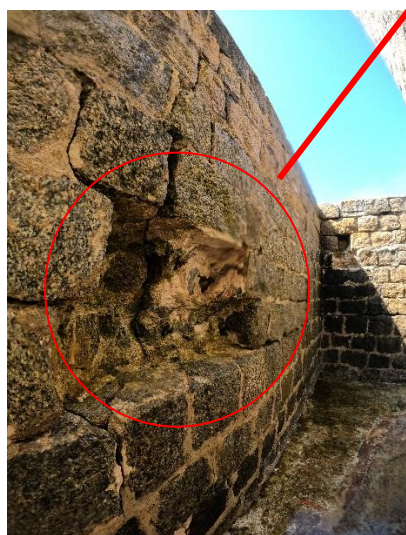
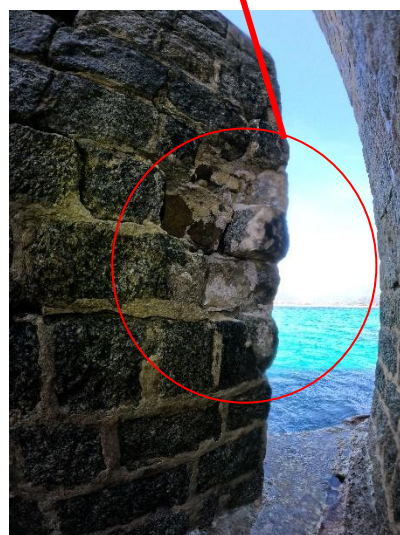
Côté intérieur du mur chasse mer il est à noter l'extraction en paroi verticale de blocs granitiques, localisation :

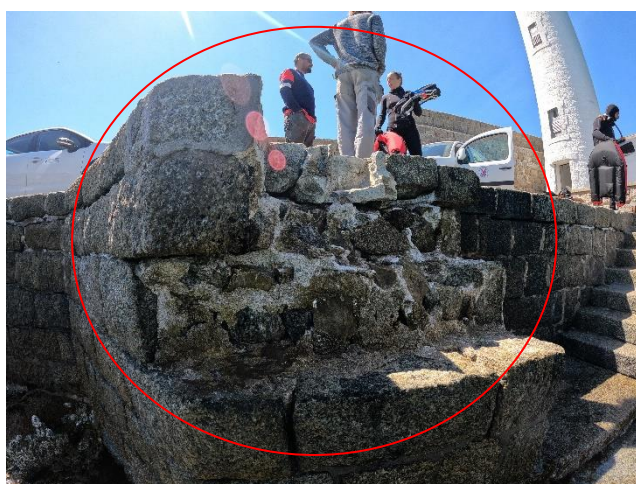
Escalier intérieur (côté terre) : déstructuration

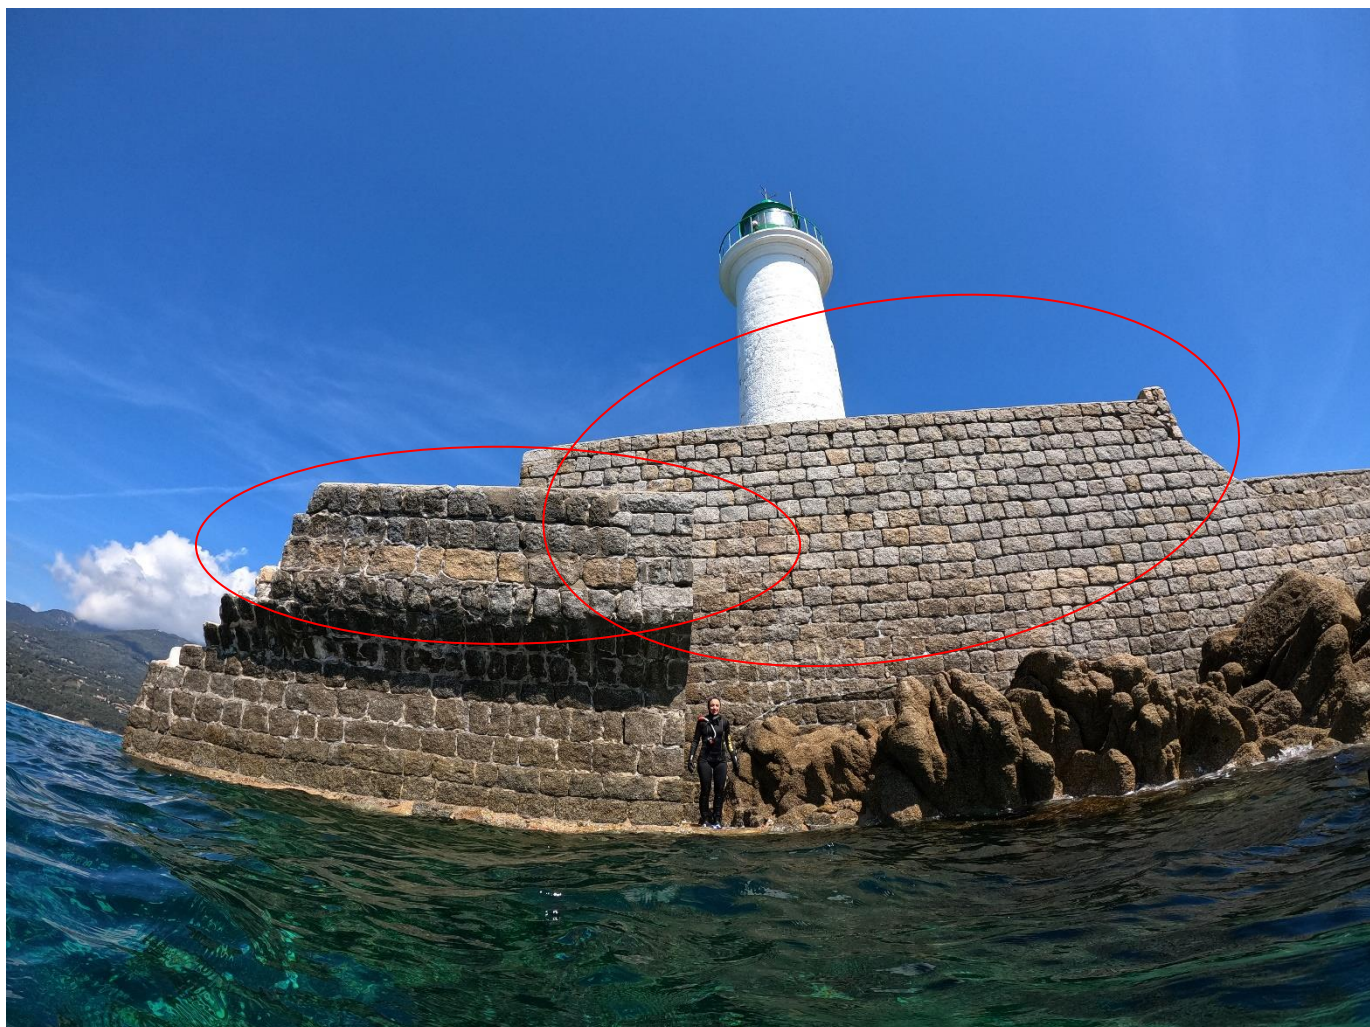
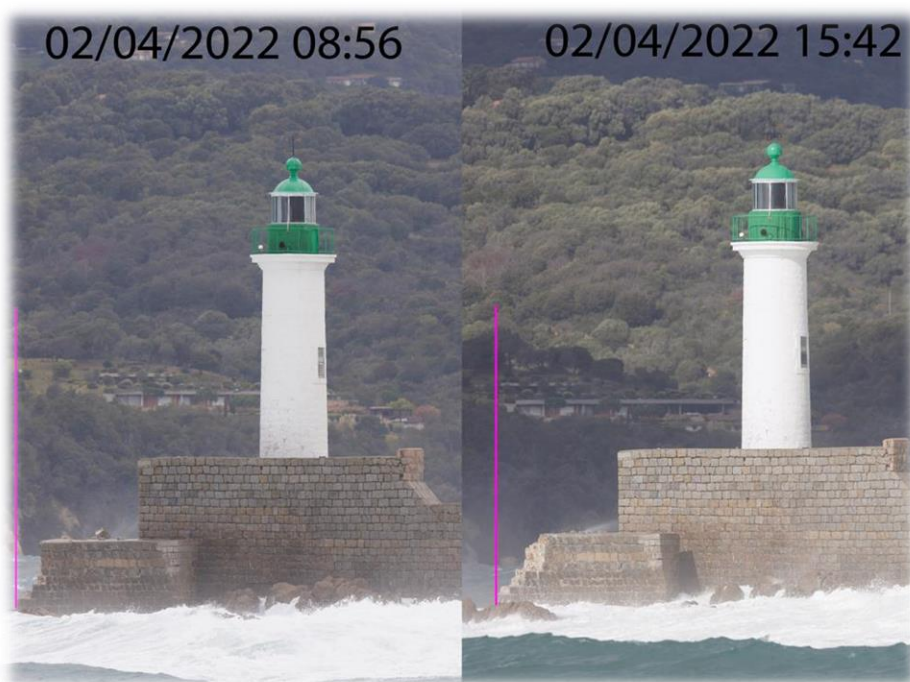
Joints dégradés, voir absents (yc fissures) :

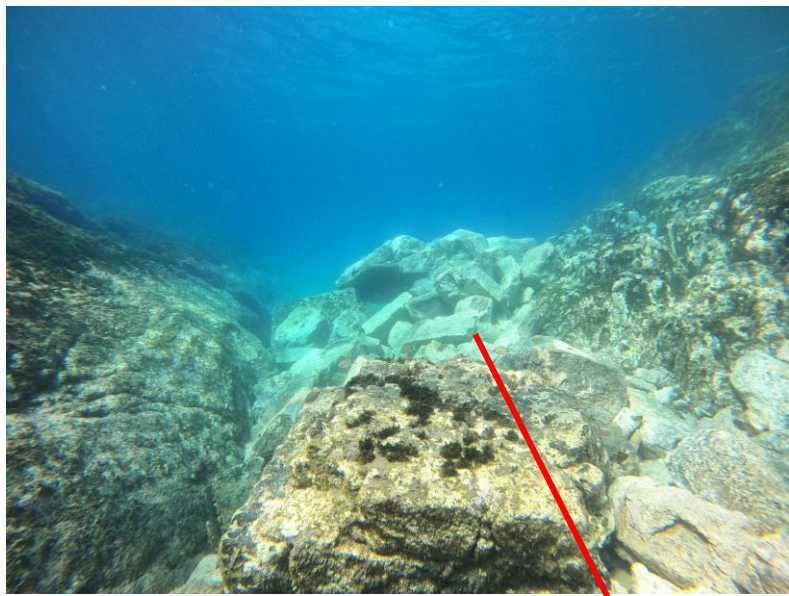
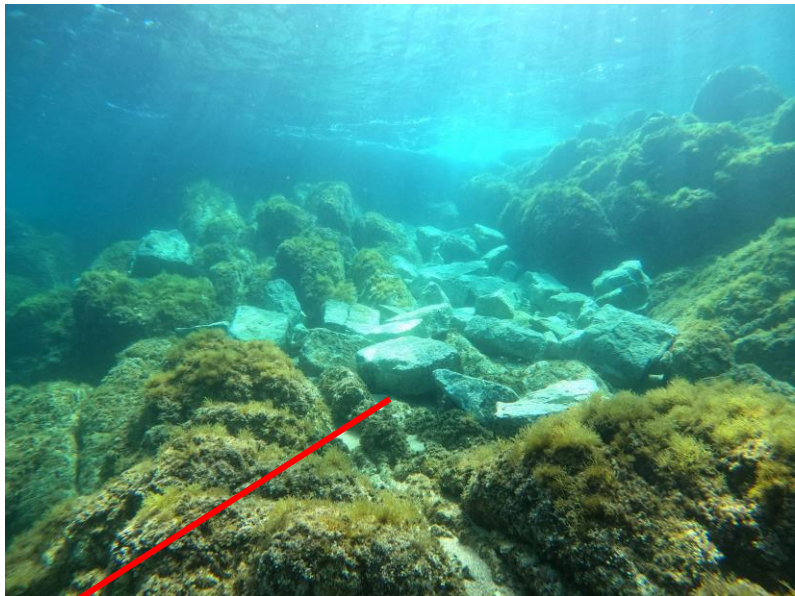
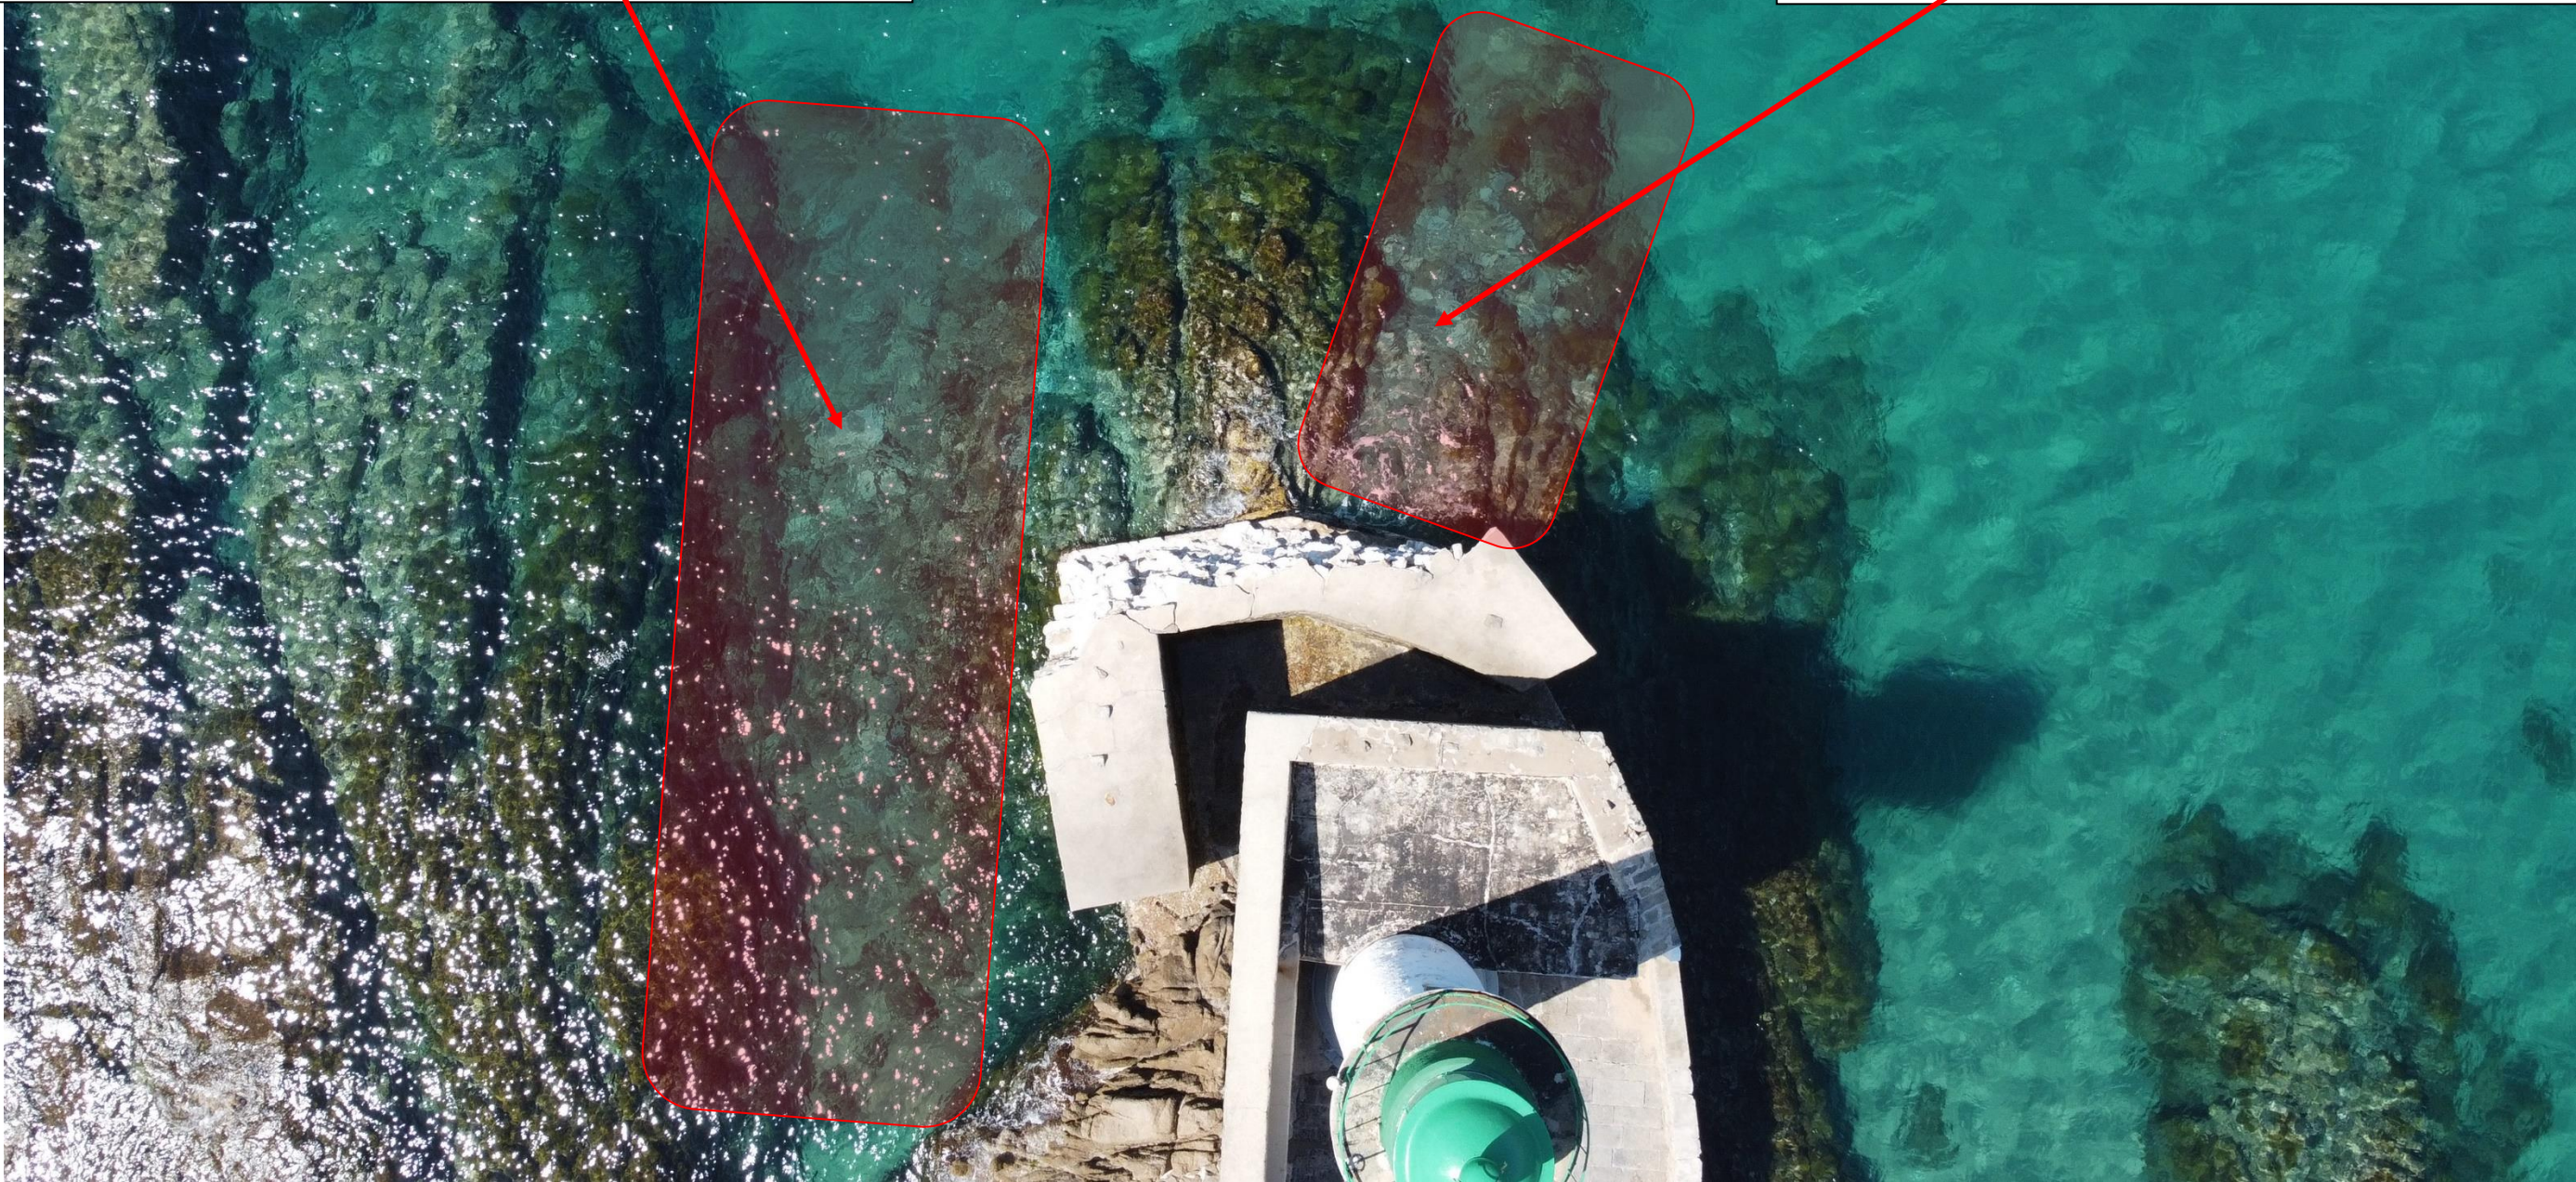
Les parpaings de granit sont immergés
en deux zones aux abords du mur
L'assise/pied de l'ouvrage reste saine sans affouillement.

Les parpaings de granit se retrouvent sur les abords immédiats du mur chasse mer dans les petits fonds, dans des profondeurs de 1.00 à – 5.00 m. Certains blocs sont toujours agglomérés par leur mortier de pose.

Les assises des ouvrages sont saines : il n'y a pas d'affouillements, ni de fissurations actives et/ou traversantes.

Les faibles profondeurs, la mer ouverte, la présence des affleurements rocheux et la variabilité des déplacements du sable rendront délicates la reprise par plongeurs de ces blocs.
