ANNEXE 3 - PHOTOGRAPHIES DE L'ETAT DES LIEUX (2018)

ANNEXE 3 - ETAT DES LIEUX DE LA PROMANDE ET LOCALISATION DES VUES

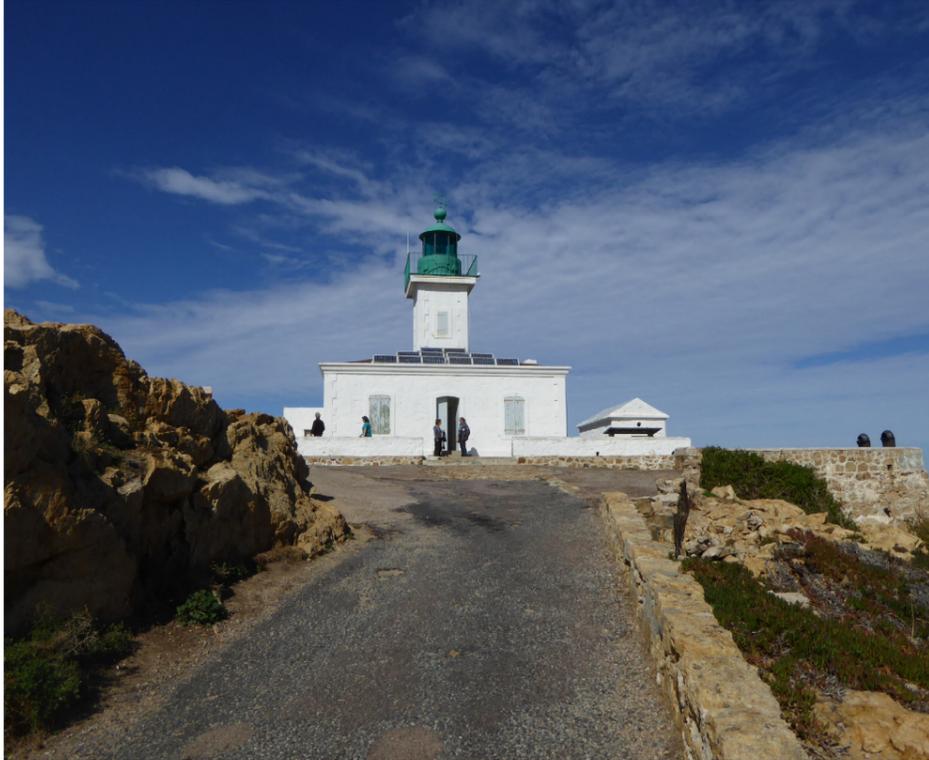
1. Le phare, couronnant la Pietra sur son socle : un logique de construction et d'implantation «en rupture» avec le site, différente de la tour génoise (mimétique et épousant les aspérités du rocher)... (2017)

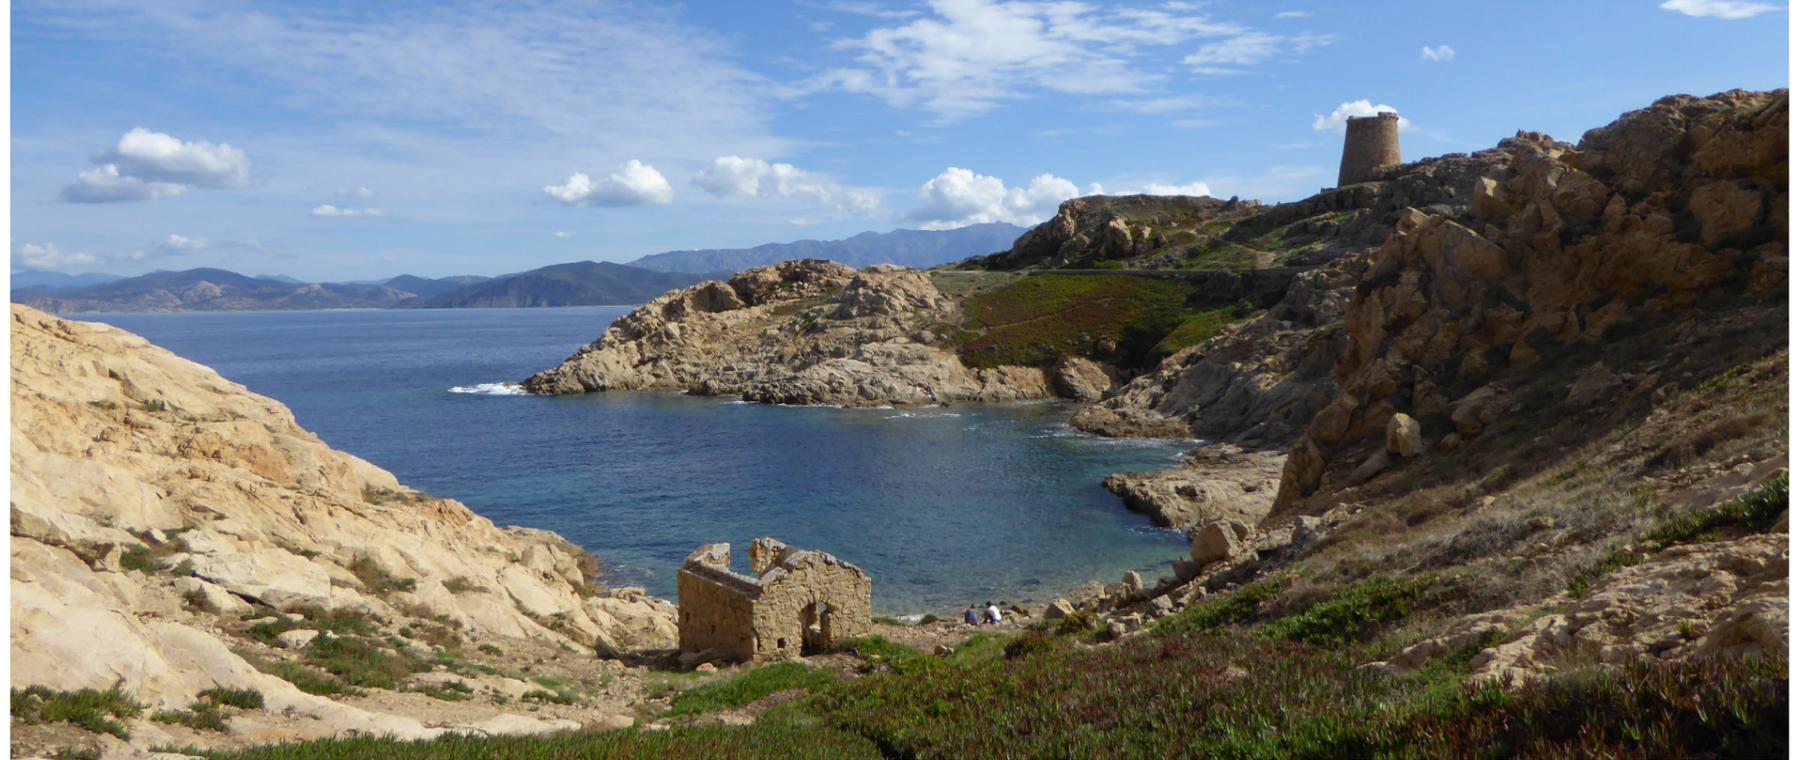
2. La très belle vue intérieure sur l'anse de Funtanaccia, ouverte sur le grand paysage (2017).

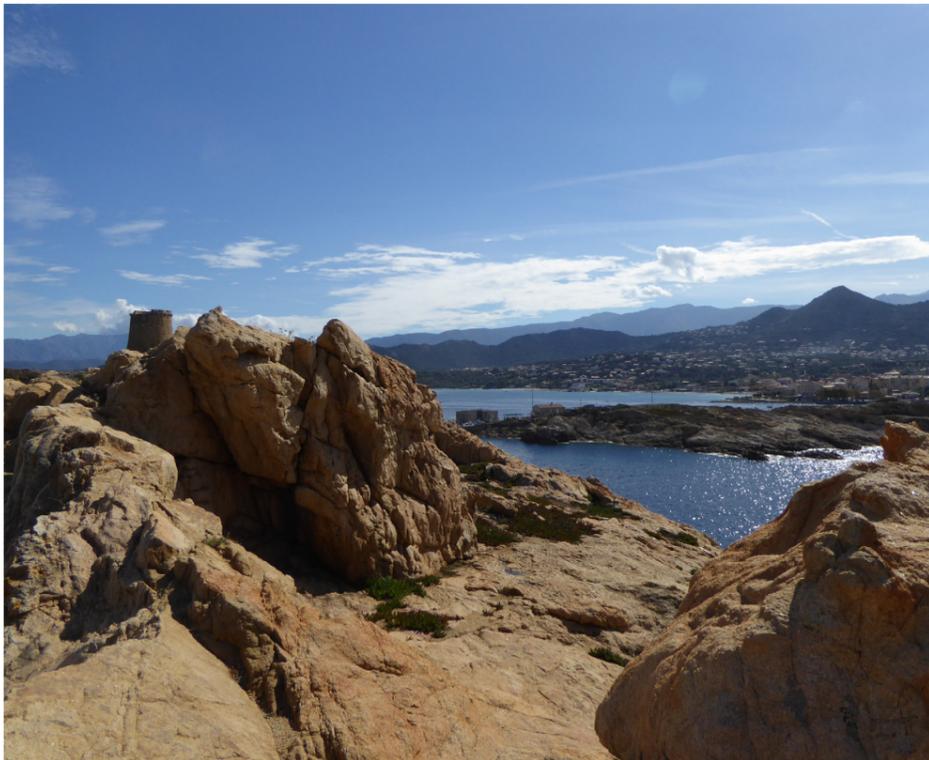
3. L'intrication terre (rocher) - mer donne à lire les traces de l'ancienne insularité (2017).

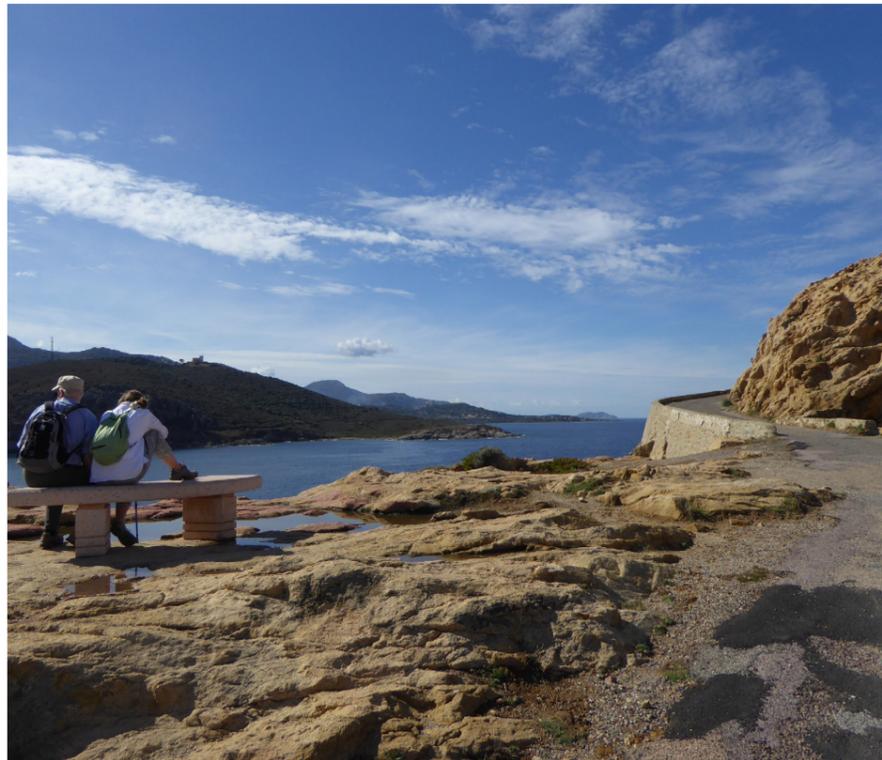
4. Le chemin du phare, devenu un lieu de promenade prisé (2017)

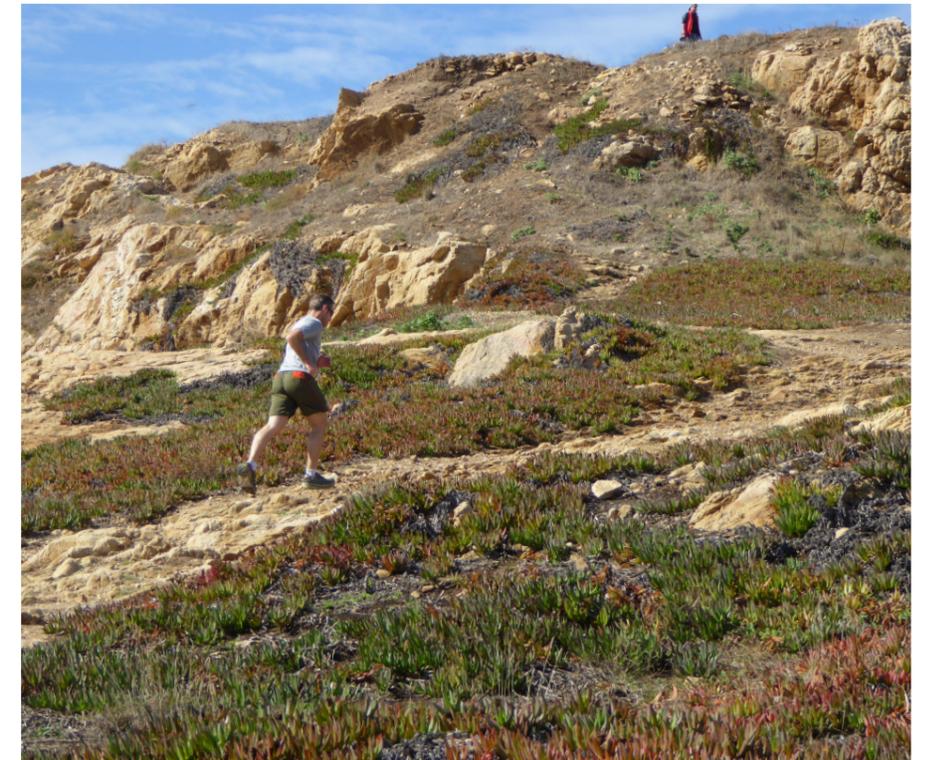
5. La griffe de sorcière (espèce envahissante) couvre de larges surfaces (2017).

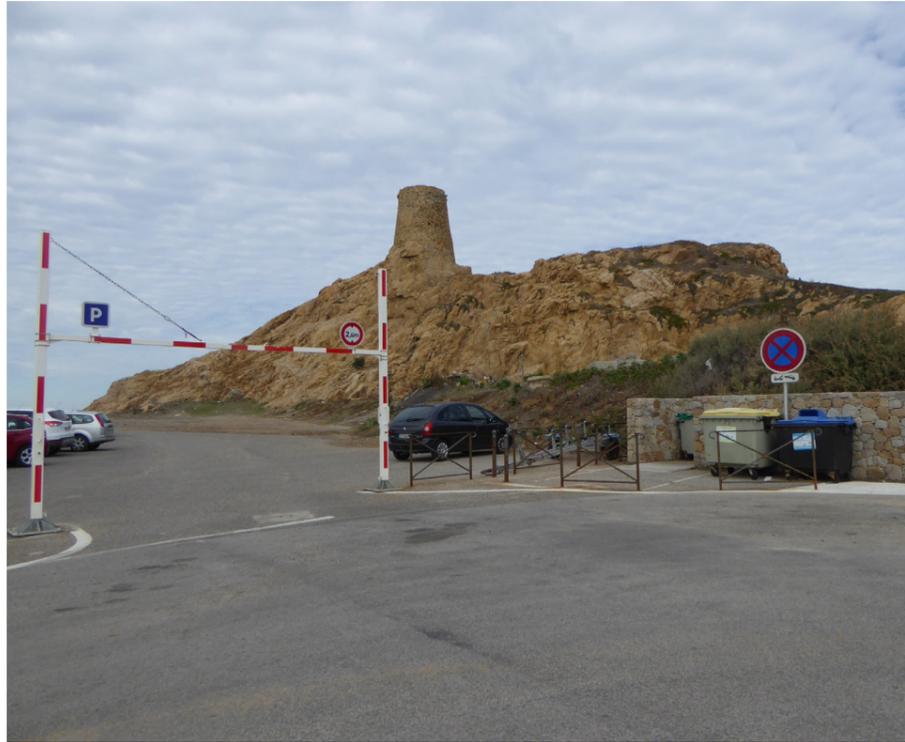
6. Aire de stationnement, point de collecte des déchets, terrassements «à vif» : autant d'éléments déqualifiant la perception de la tour génoise... (2017)

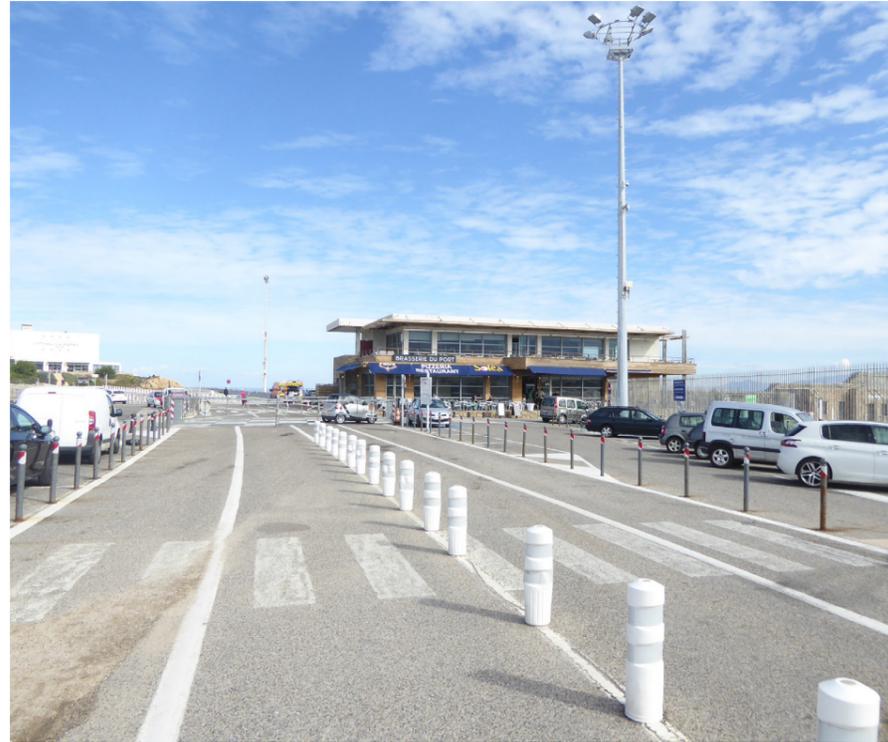
7. Entre Sicotta et Pietra, l'espace portuaire se caractérise par sa planéité et son artificialité (2017).

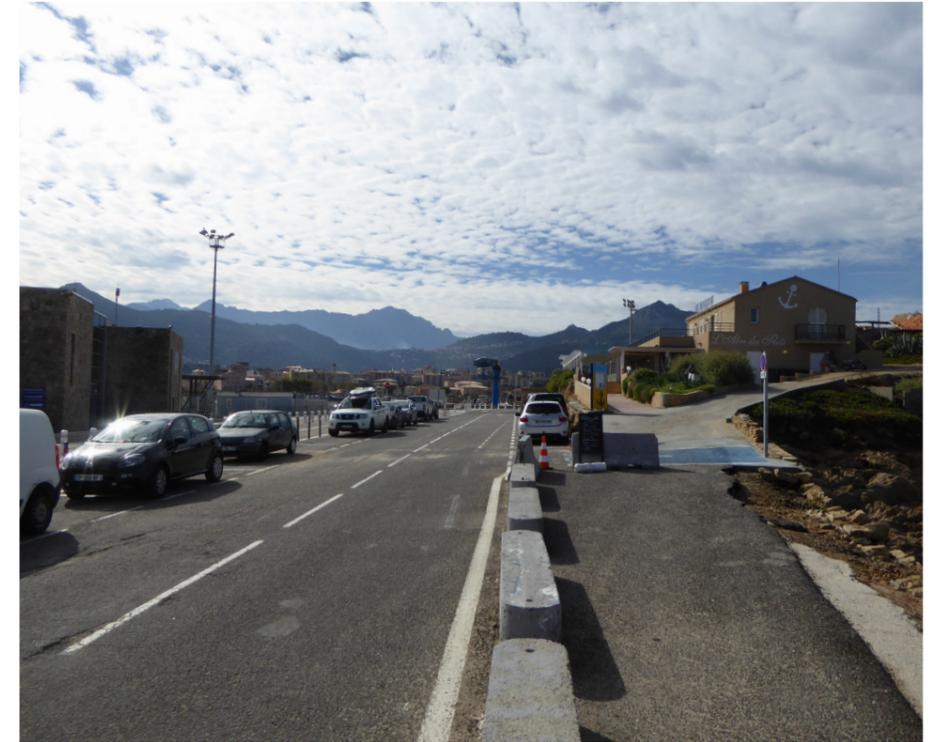
8. La profusion de dispositifs de contention, le stationnement diffus... une zone de transition confuse entre espace portuaire et espace naturel (2017).

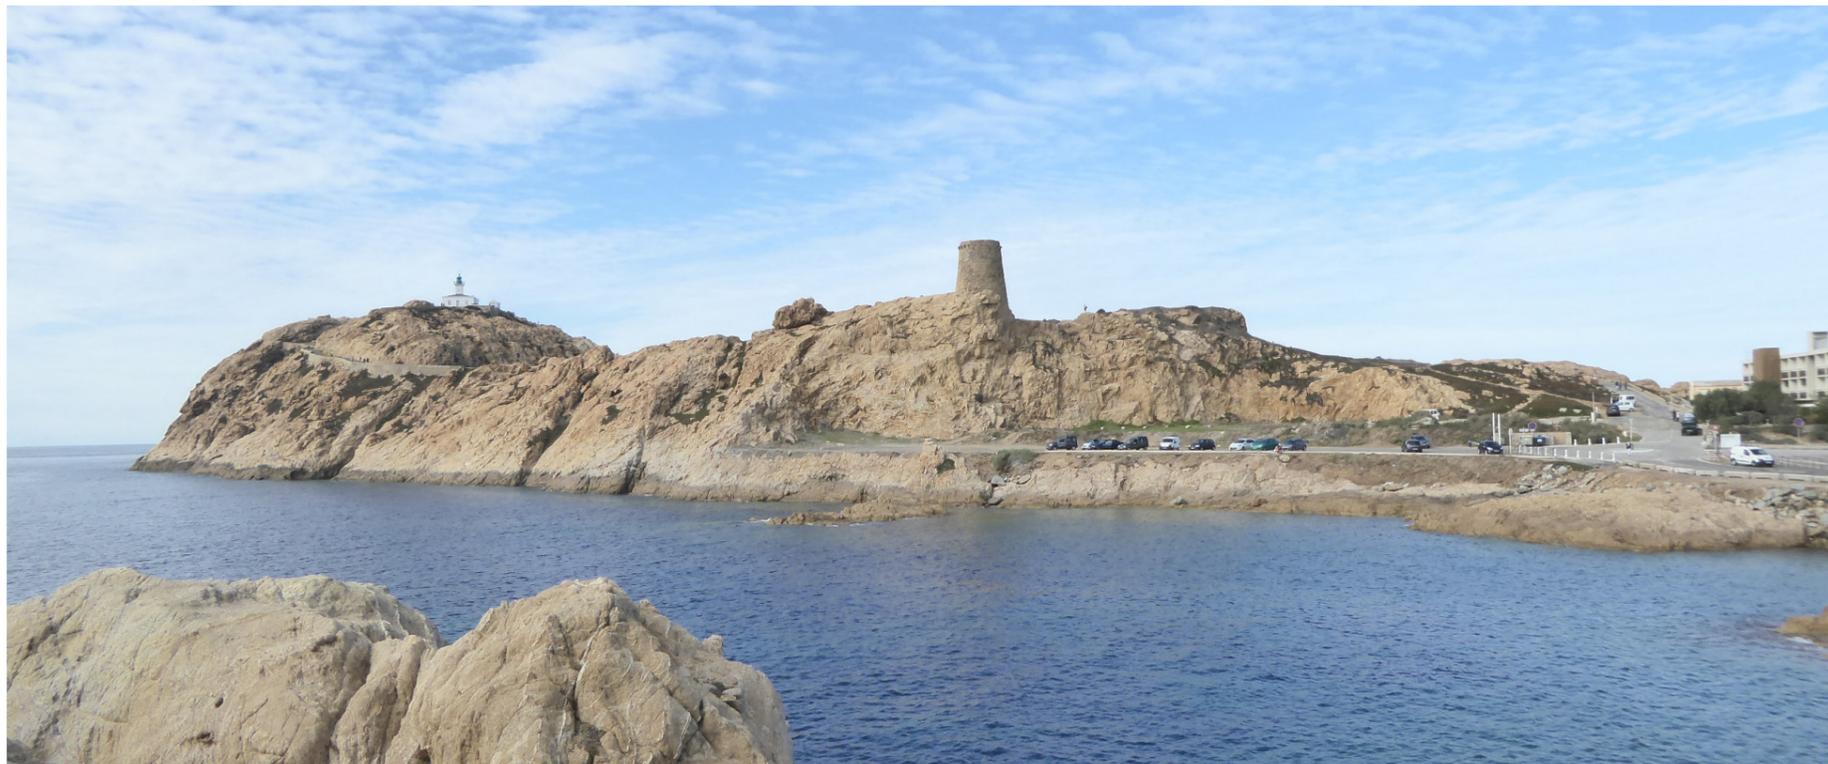
9. La silhouette emblématique de l'île de la Pietra, avec son phare et sa tour, la baie intermédiaire et l'aire de stationnement en premier plan (2017).

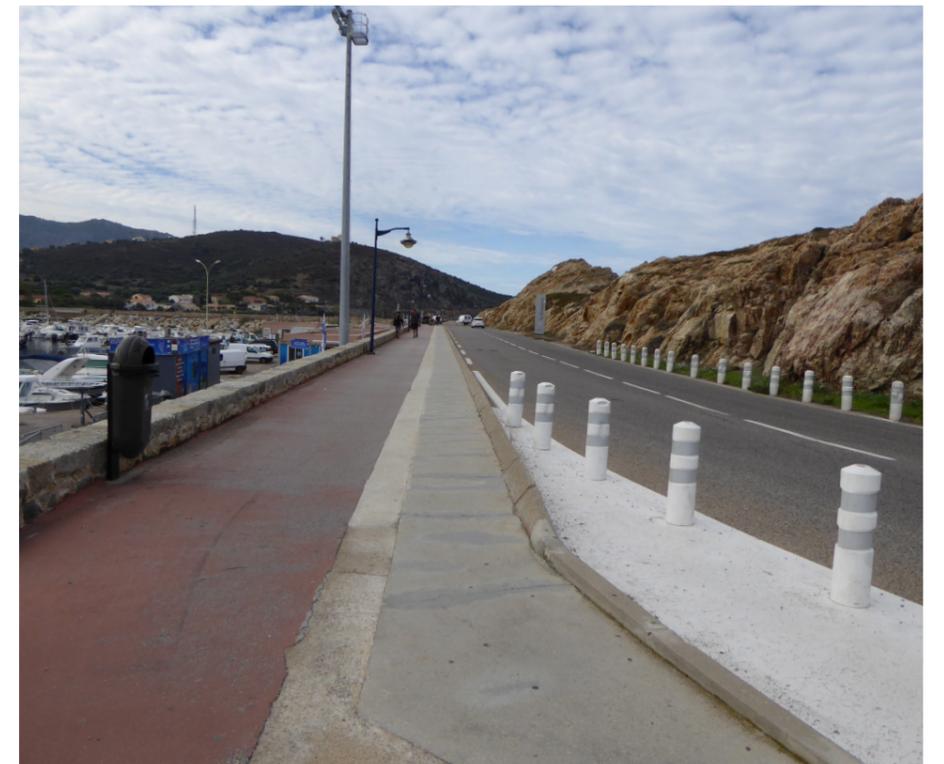
10. L'interface entre l'île de la Sicotta et le port de plaisance (2017).

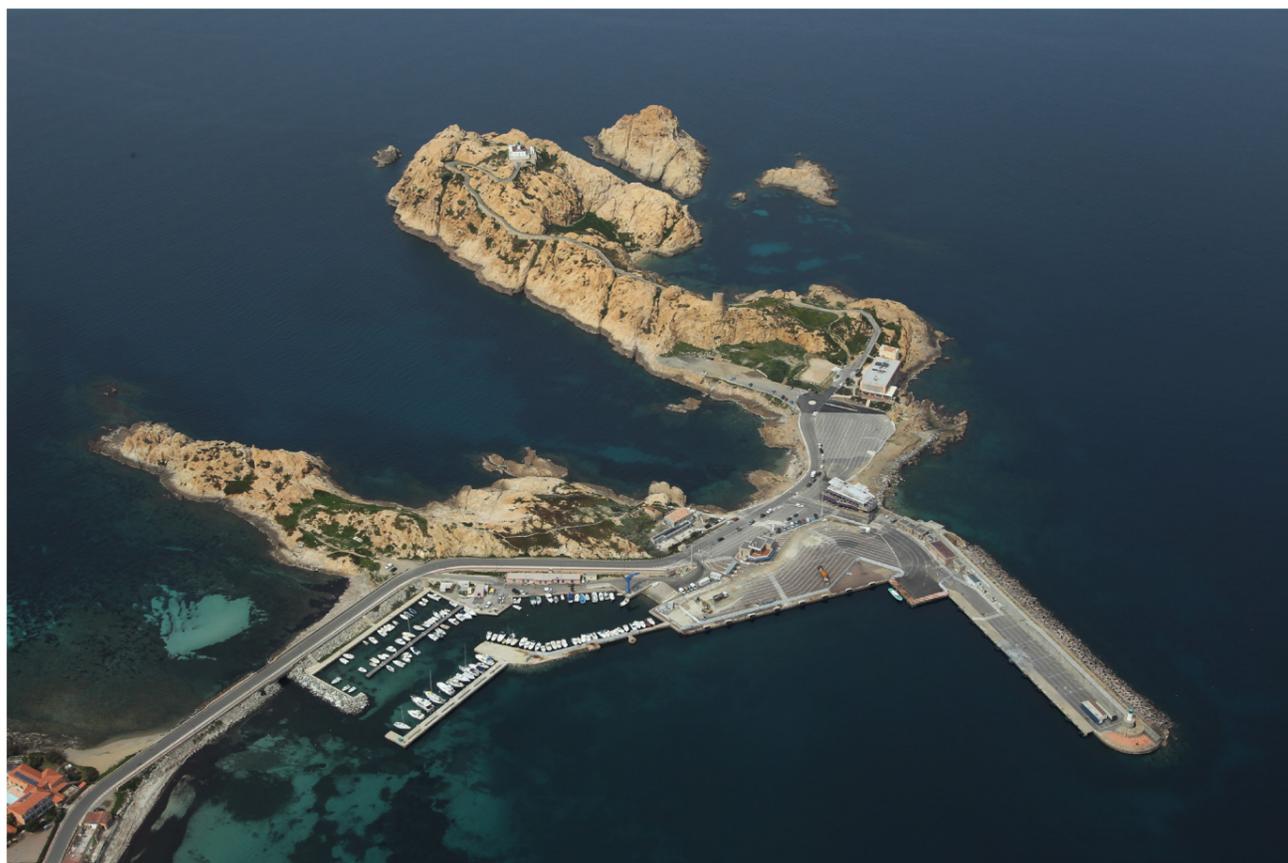
Vue arienne de l'ensemble du site des îles de la Pietra (2011)
