1/ Schéma global d'aménagement

AVP

Aménagement du site naturel protégé de Pertusato

Janvier 2018

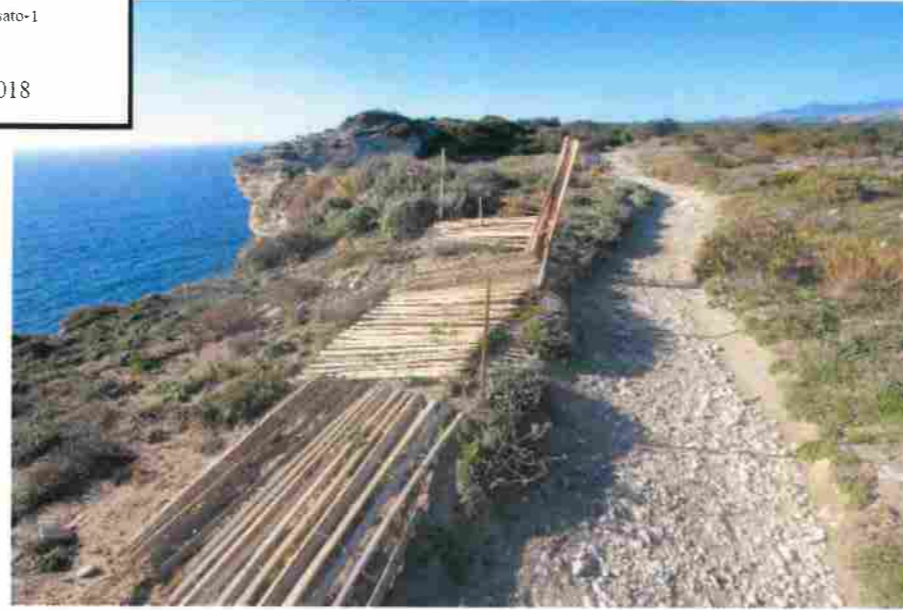
4 - Ganivelles arrachées par le vent.

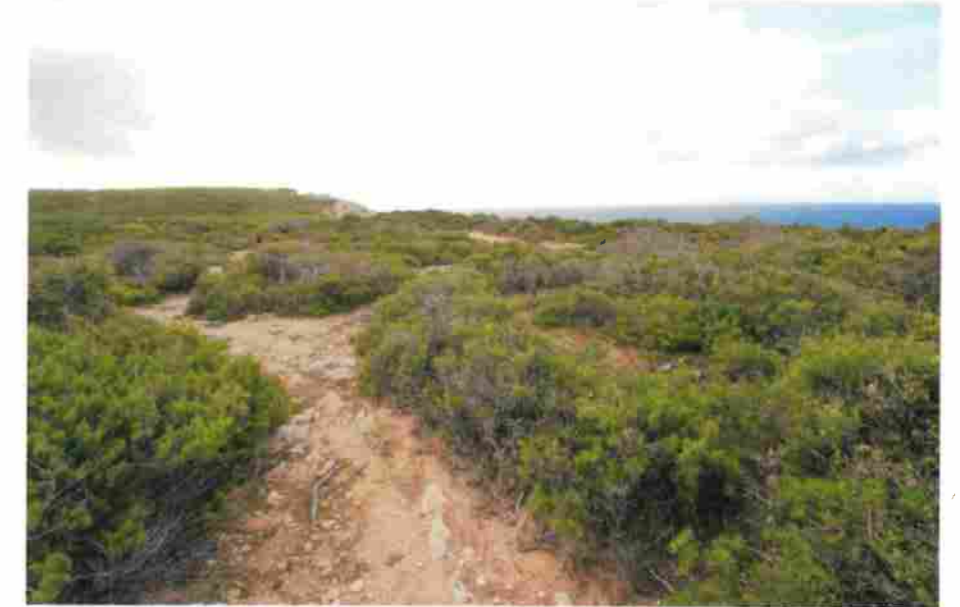
7 - Un sentier bien marqué permettrait d'éviter la multiplication des traces.

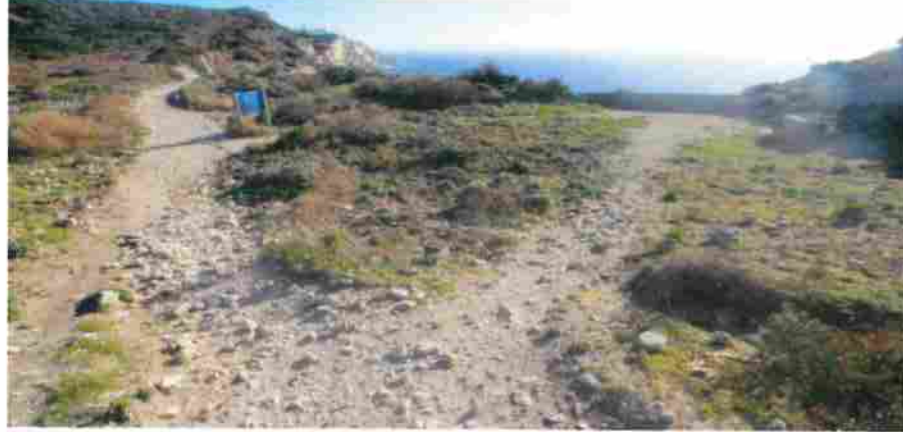
1 - Le sentier actuel arrive sur une ancienne décharge. Le sentier projeté évite ce secteur.

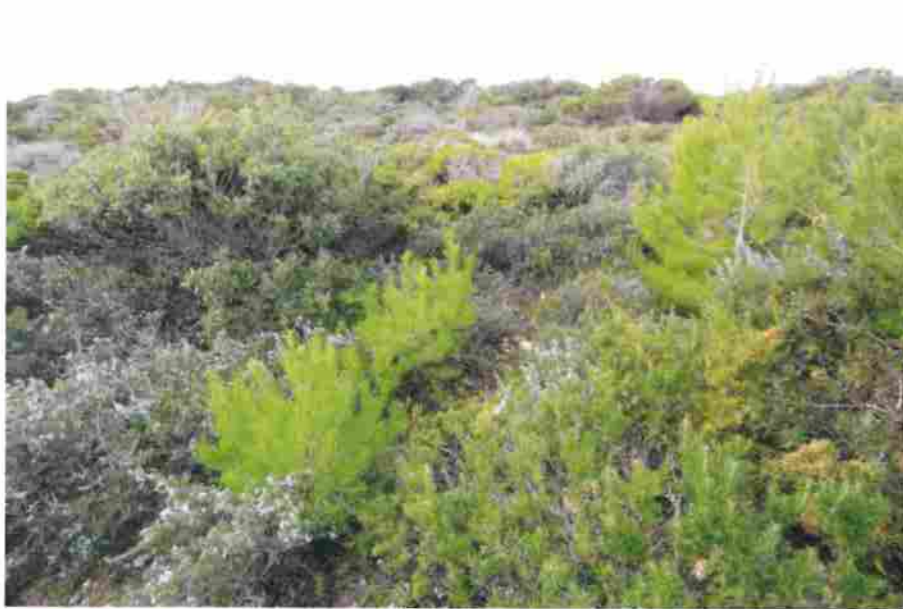
2 - Semis de pins d'Alep invasifs à éliminer.

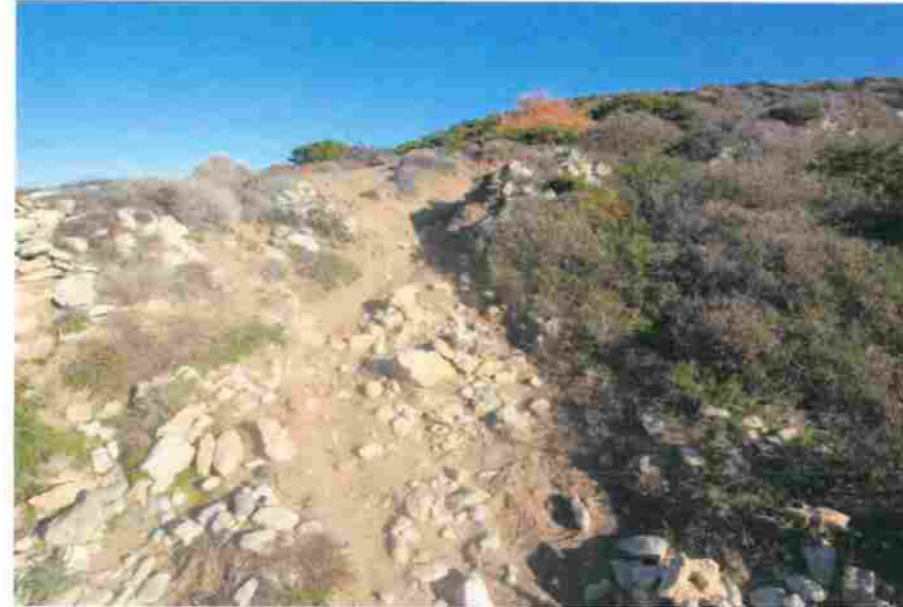
5 - Nombreux sentiers sauvages très érodés entre le sentier et le bord de route.

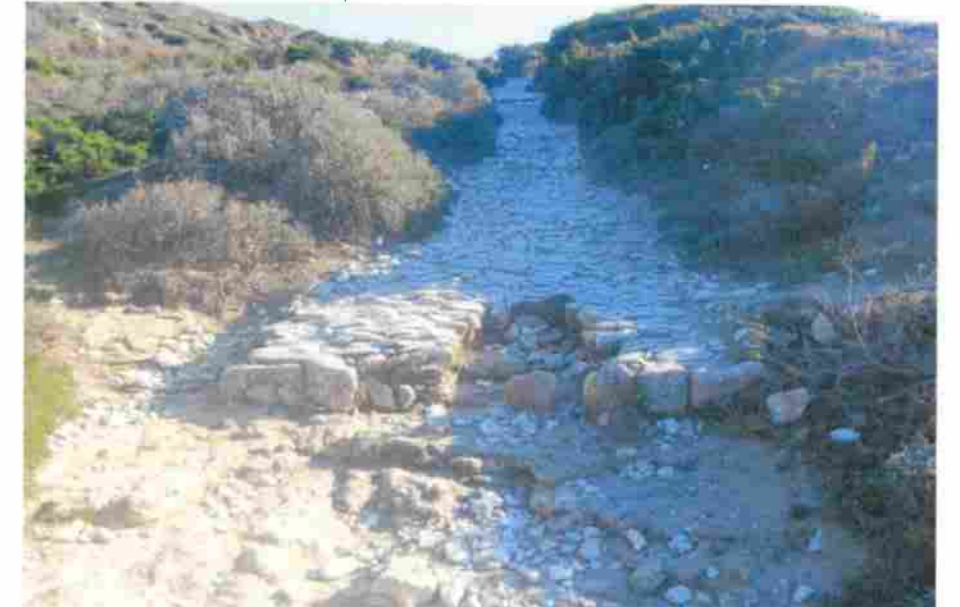
8 - Ancienne calade à restaurer ponctuellement.

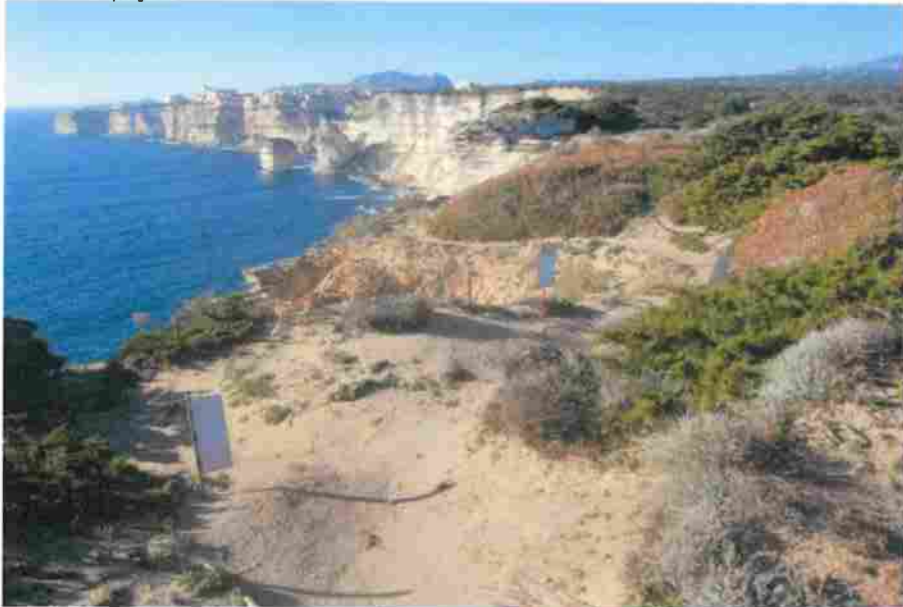
3 - Sentiers sauvages très dangereux, en bord de falaises.
Le sentier projeté évite ce secteur.

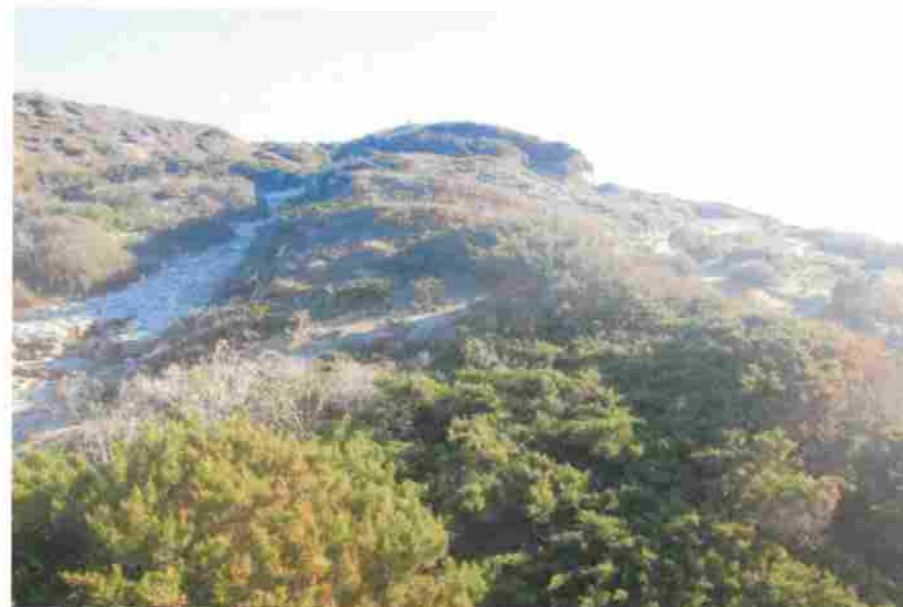
6 - Traces multiples de sentiers, souvent trop proches du haut de falaise.

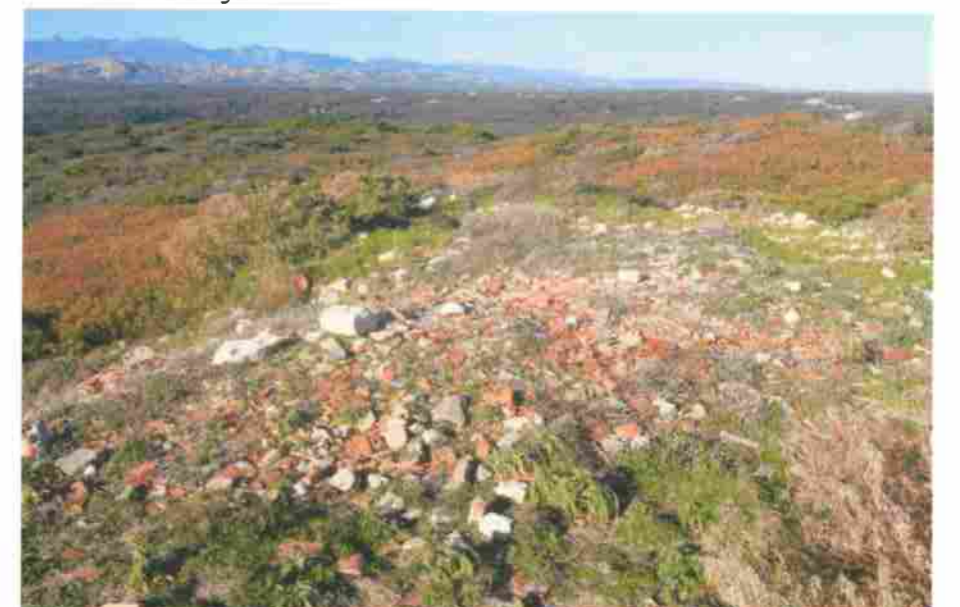
9 - Ancienne décharge.

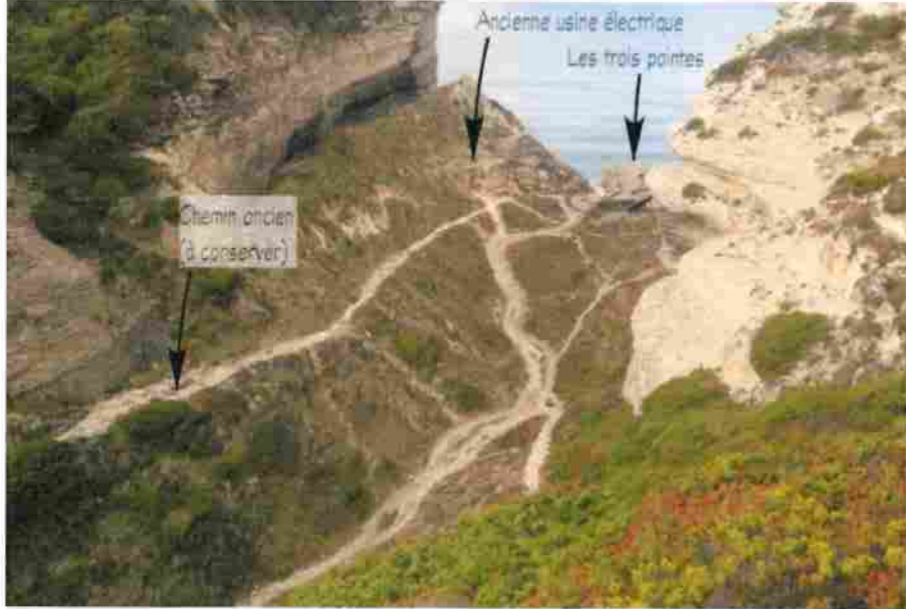
2 - Le fond du vallon : multitudes de traces, fort impact paysager, milieux fragiles.

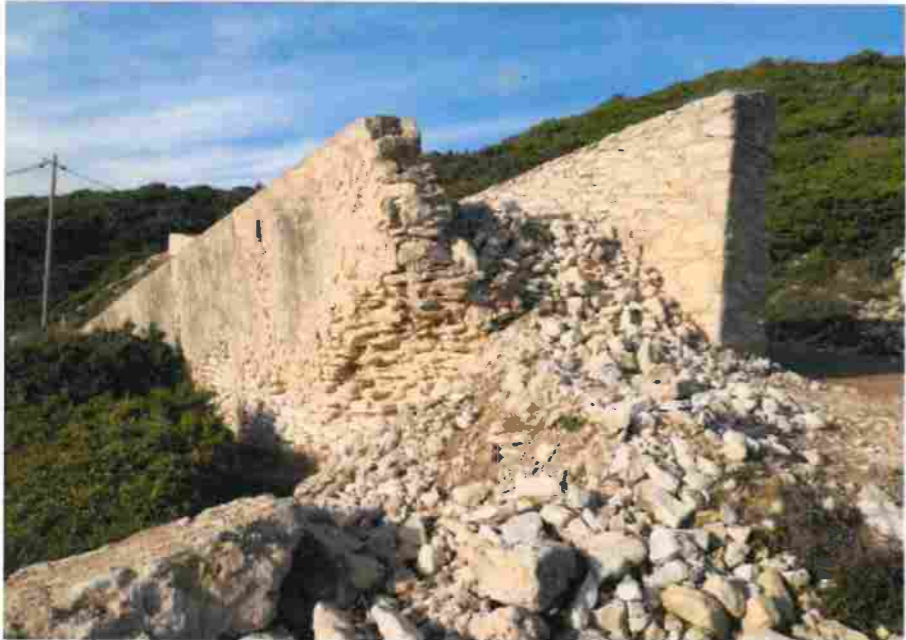
3 - Un des murs de l'ancien chemin de franchissement de la route est effondré.

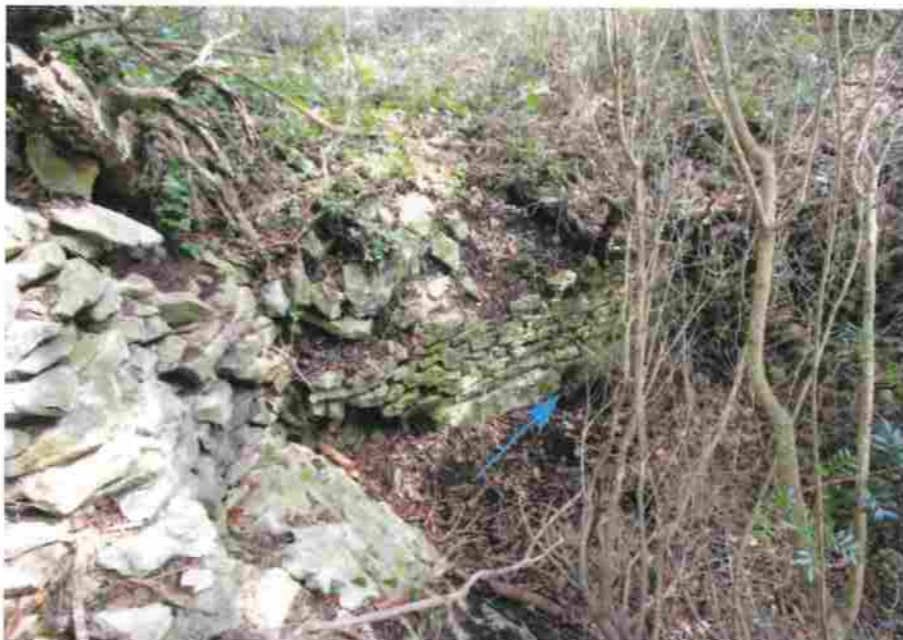
6 - Fontaine au bord du chemin communal, à dégager et valoriser.

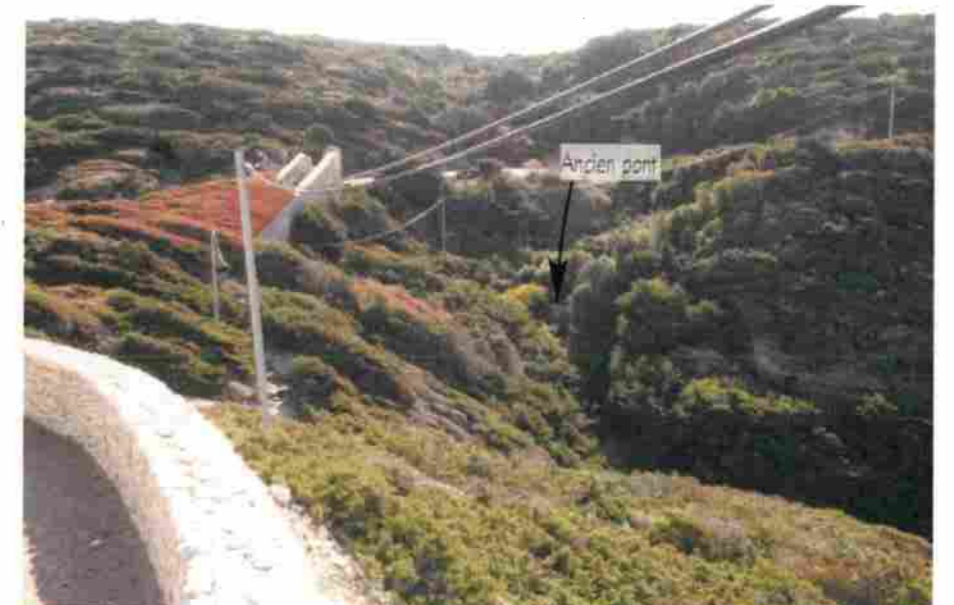
7 - Sur le flanc sud du vallon, le "sentier littoral" est à créer ou à réouvrir de part et d'autre de l'ancien petit pont. Il passe actuellement par la route.

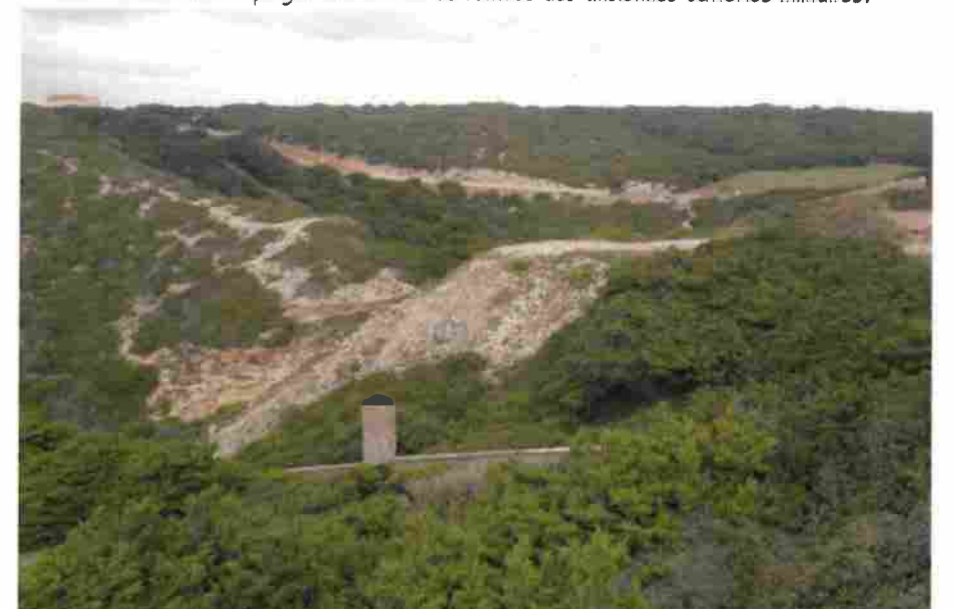
8 - Remblais routiers à purger aux abords de l'entrée des anciennes batteries militaires.

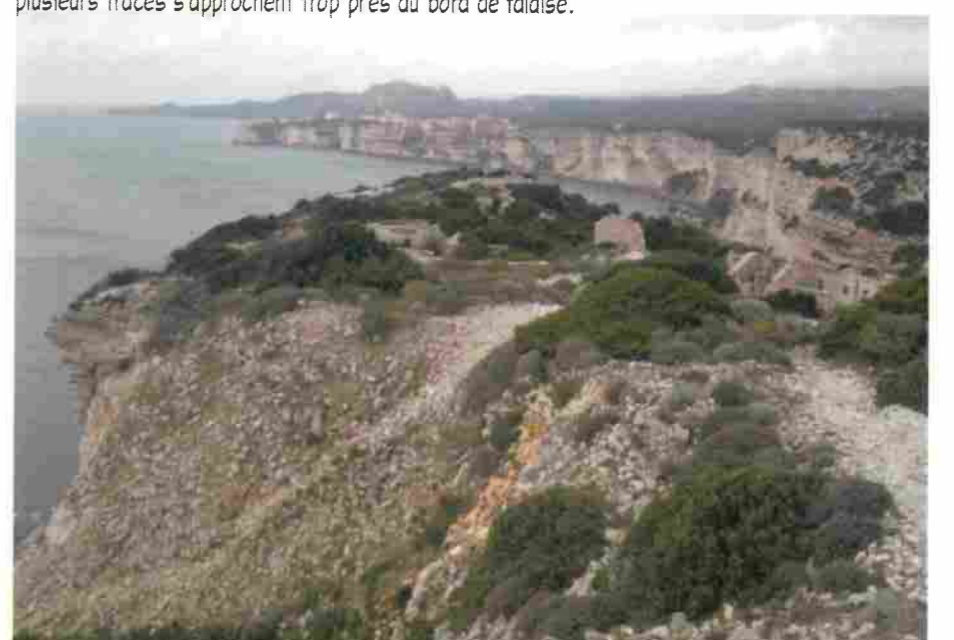
9 - Le tracé du sentier à l'intérieur des batteries militaires est à redéfinir. Actuellement, plusieurs traces s'approchent trop près du bord de falaise.

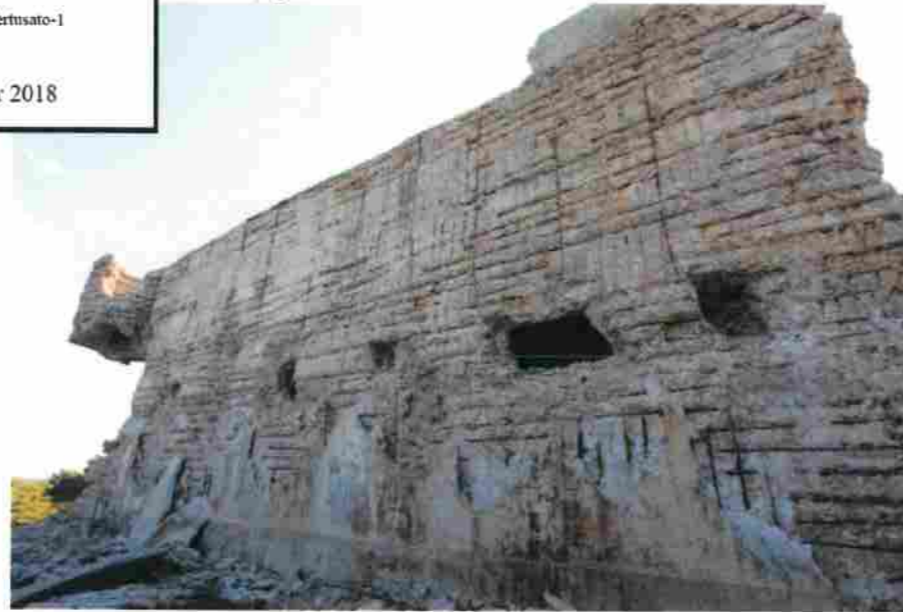
4 - La façade nord est la plus dégradée.

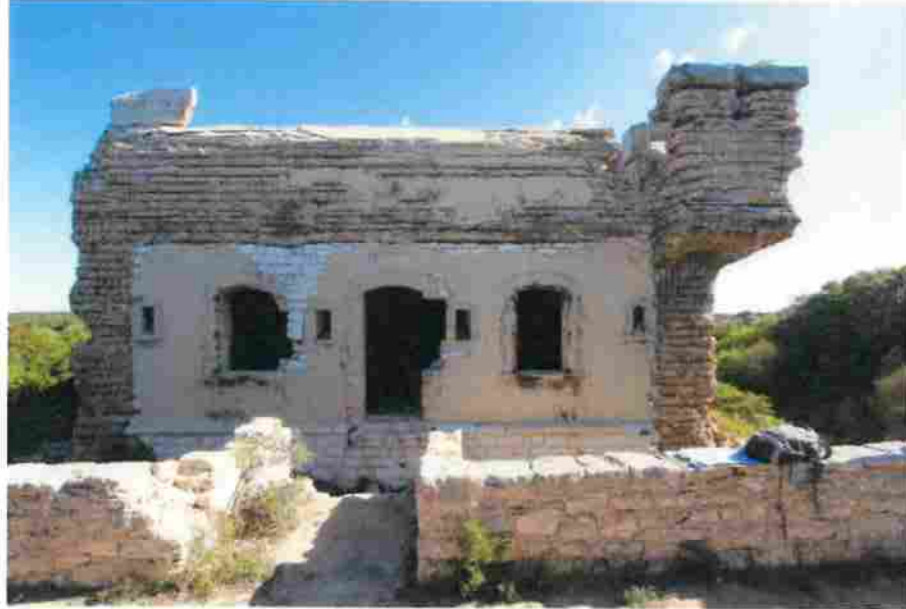
2 - Façade ouest, coté sentier, le bâti n'est plus accessible, le pont n'existe plus.

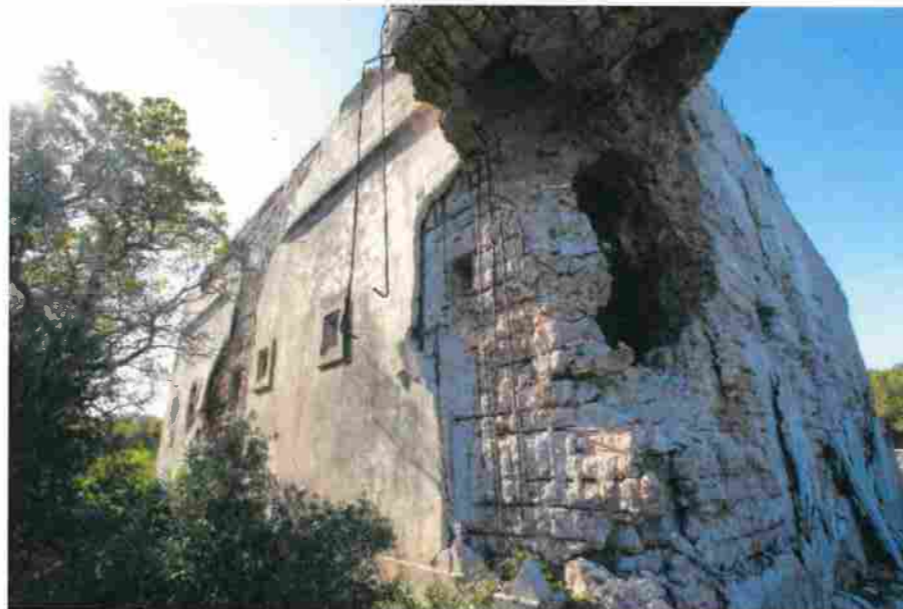
5 - Trou béant sous la tourelle d'angle nord est.

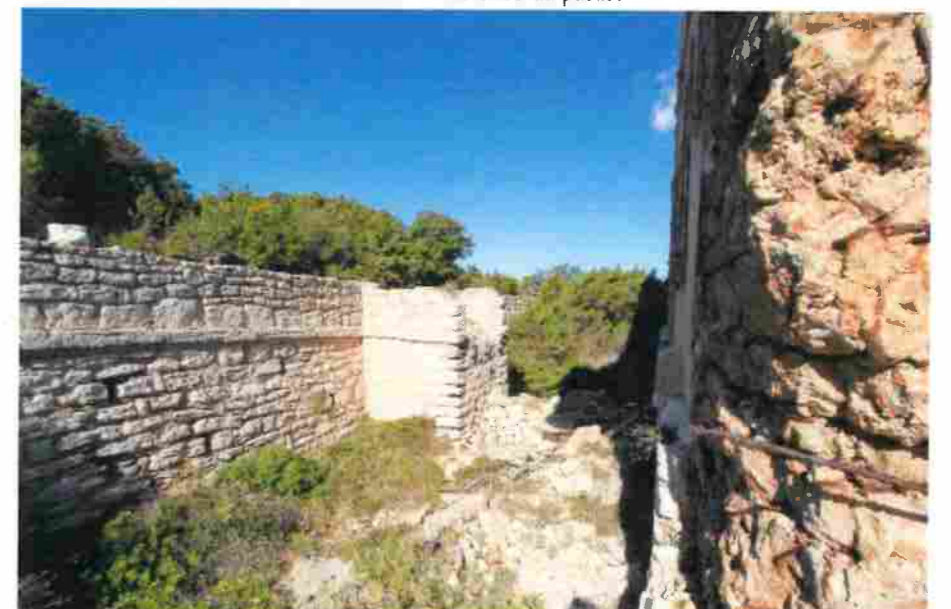
8 - Les douves doivent être sécurisées et interdites au public.

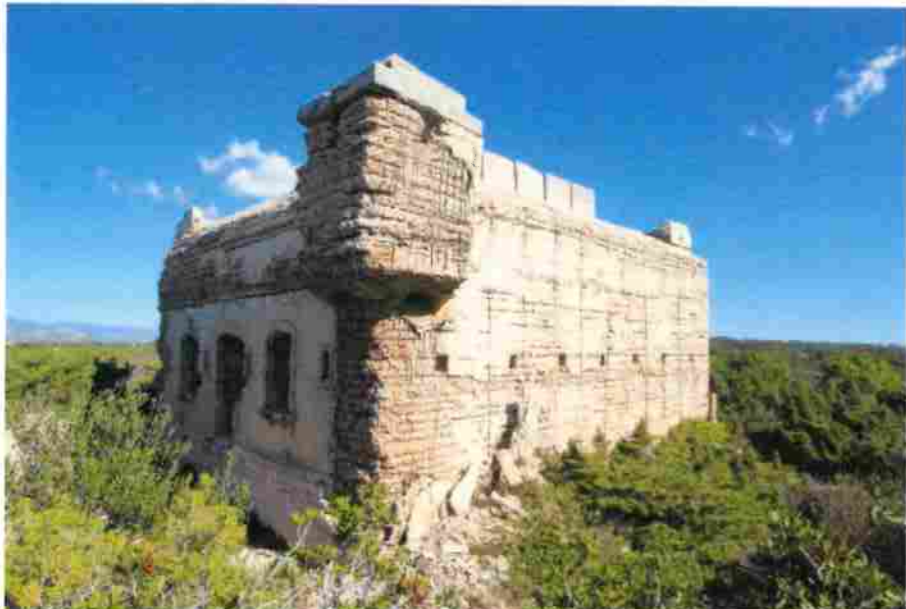
3 - L'ensemble du bâti est en mauvais état, de nombreux blocs sont au sol.

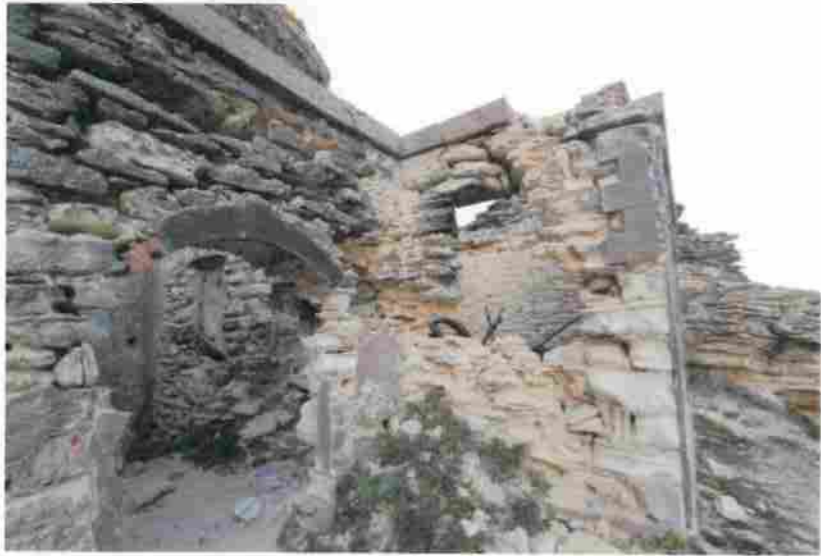
La façade principale très dégradée.

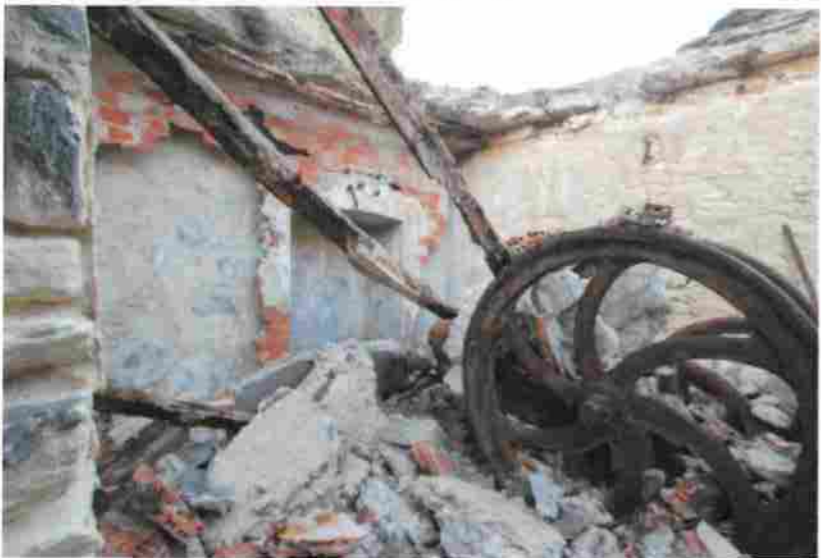
De nombreux gravats et ferrailles à l'intérieur du bâti.

Salle des machines : purge des atterrissements, gravats, fers et poutrelles effondrées, conservation, nettoyage, mise en scène et traitement des parties métalliques à conserver (machinerie et accessoires), confortement au mortier de chaux de certaines façades, portes et fenêtres

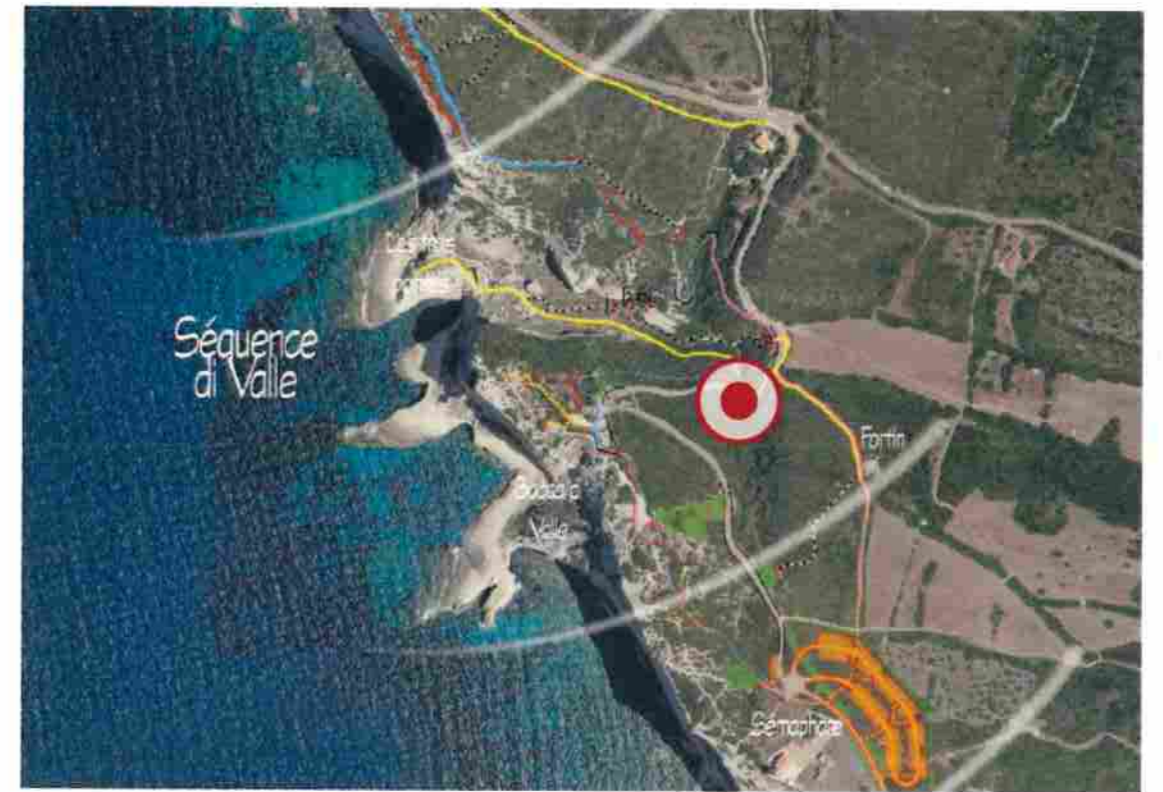
Les travaux routiers ont recouvert d'enrobé un ancien radier (ouvrage d'écoulement des eaux pluviales). Les stationnements en bord de route sont trop nombreux et dangereux à ce niveau.

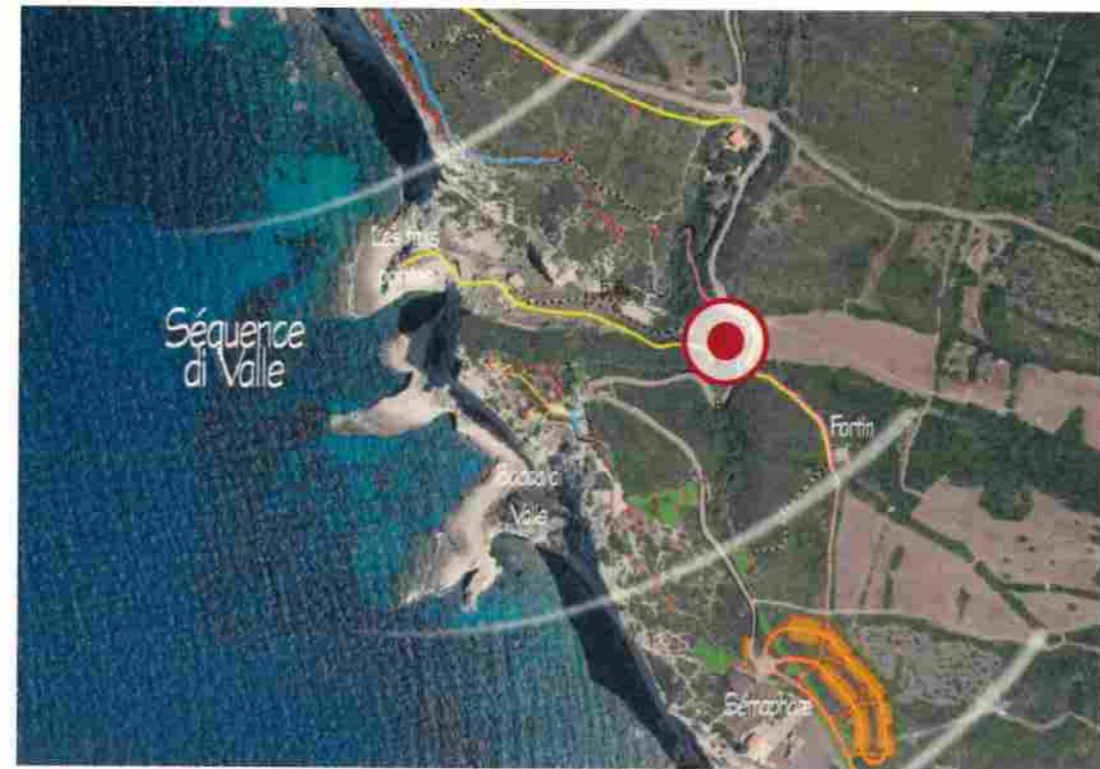
Les stationnements en bord de route sont trop nombreux et dangereux à ce niveau.
