Conservatoire du littoral
Aménagement du site naturel protégé de Pertusato
ERBA BARONA PAYSAGE - DE MARI Diana - MAZARS Adeline

AVP

3.10b/ Anciennes batteries : points 1 à 10 : relevés et travaux projetés

3.11/ Anciennes batteries : sentier littoral (escalier) : relevés et travaux

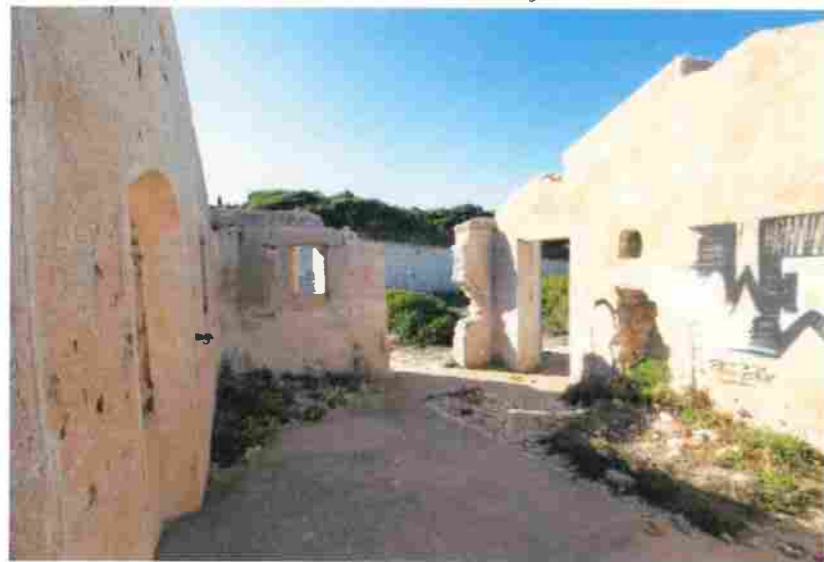
Certaines meurtrières, portes et fenêtres sont très dégradées.

Purge des atterrissements et gravats, nettoyage des sols et dalles existantes

Bâti : à remonter : chaînages d'angle, linteaux, murs en pierre calcaire et enduits à la chaux afin de retrouver la lecture facile de l'élément de façade ancien. Stabilisation de l'arase des murs au mortier de chaux

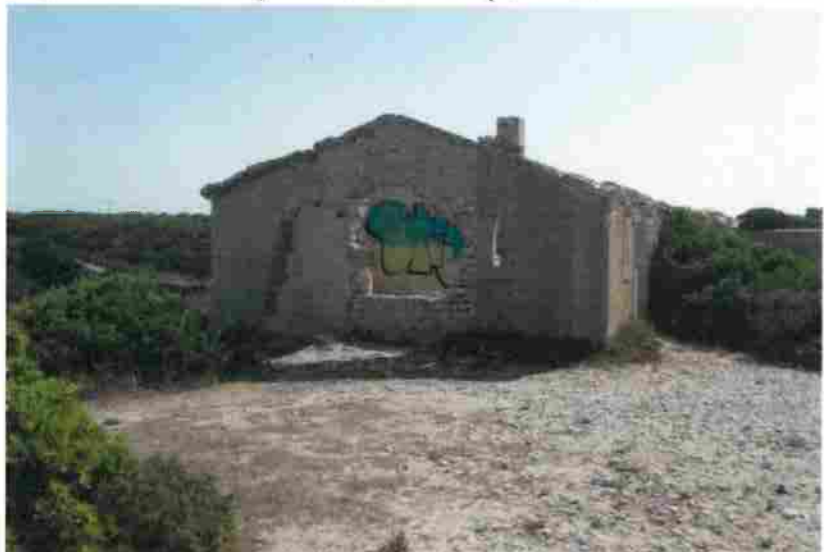
Large ouverture dans la façade ouest. Linteaux en granite volés.

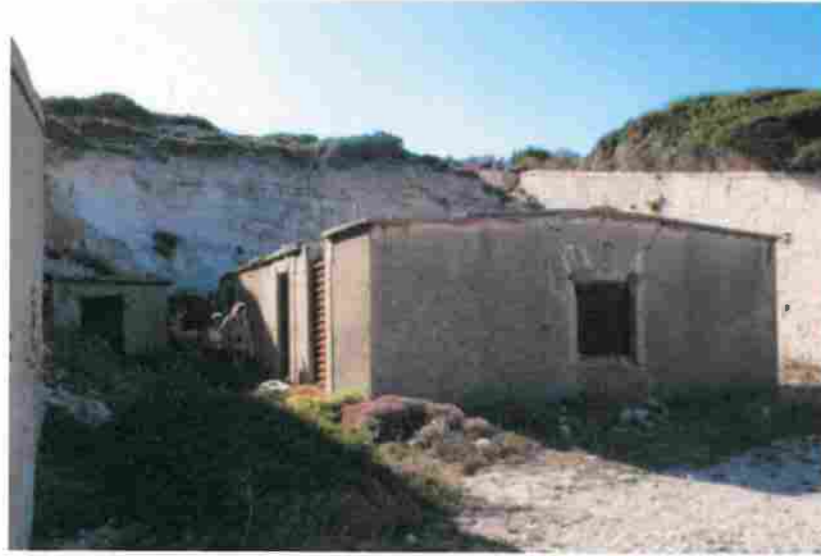
Certaines meurtrières, portes et fenêtres sont très dégradées.

Bâti : démolition complète de la couverture, de la cloison intérieure et nettoyage des bombages et graffiti.
Stabilisation des arases des murs au mortier de chaux et restitution des linteaux de belle facture débarrassés des ferrailles qui les font éclater.

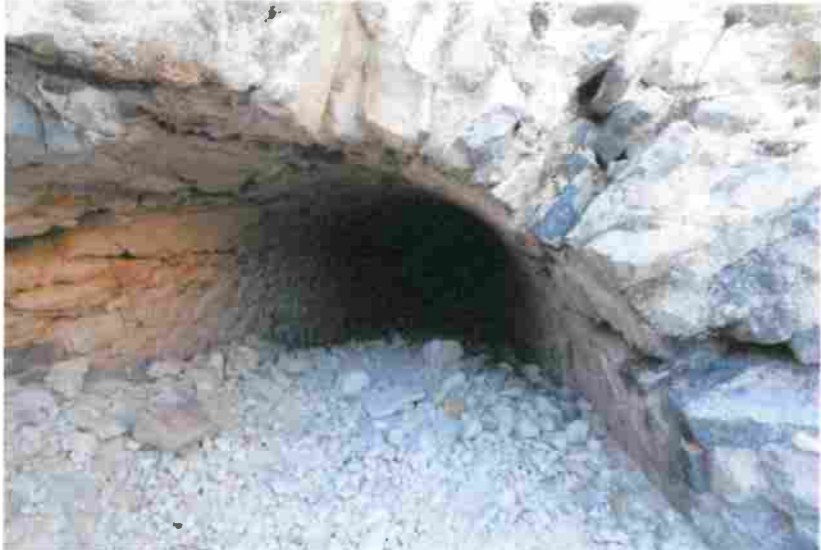
Tunnel creusé dans la falaise au Sud.

Dégagement et amélioration de la visibilité de l'entrée du tunnel Est (voûte et grille ancienne)

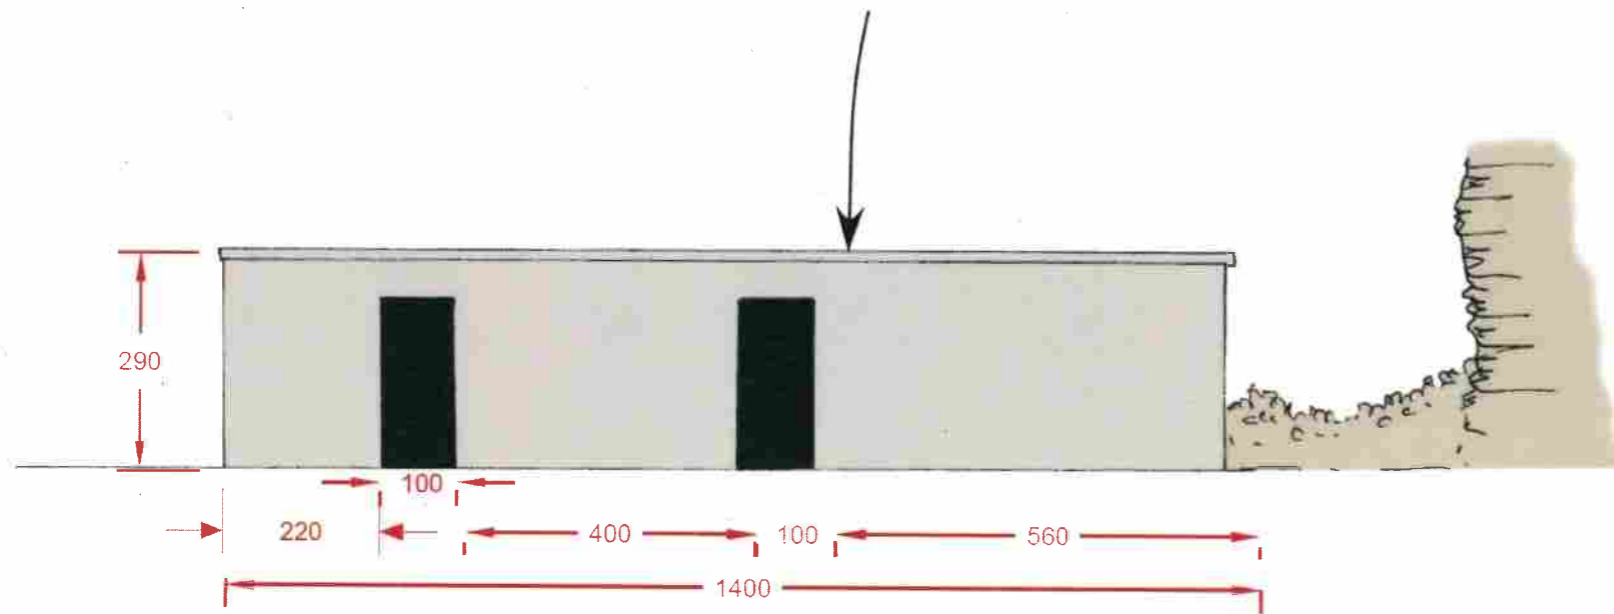
Façade Ouest

Couverture et cloison intérieure à démolir.

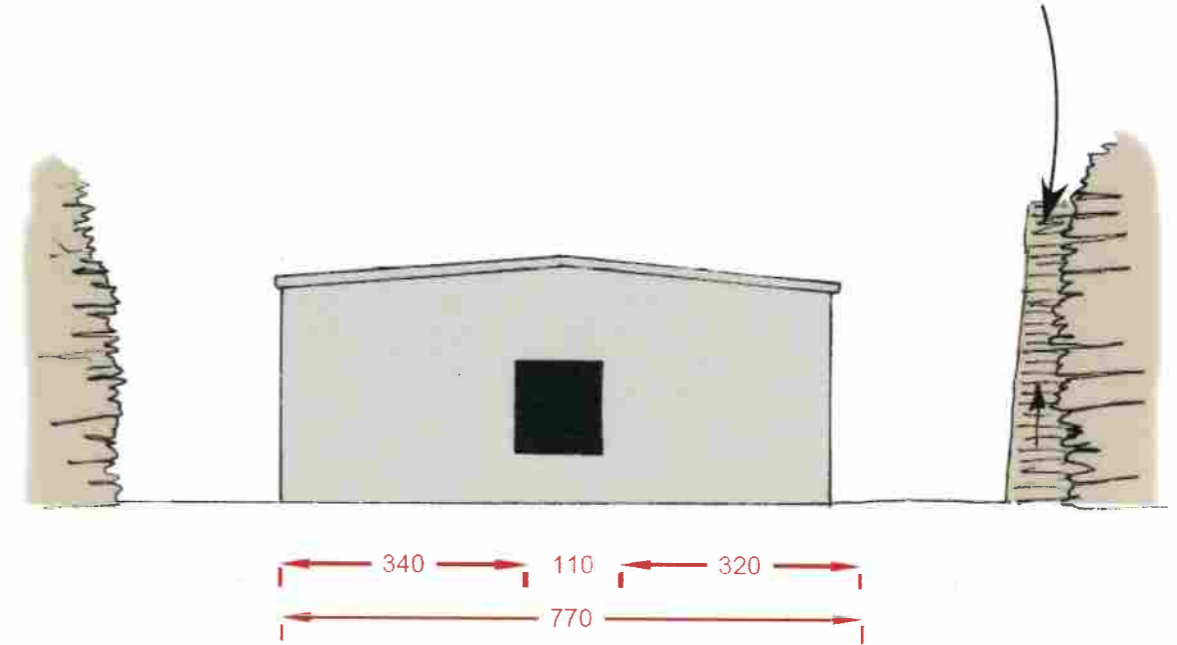
Pignon Nord

Escalier dégradé

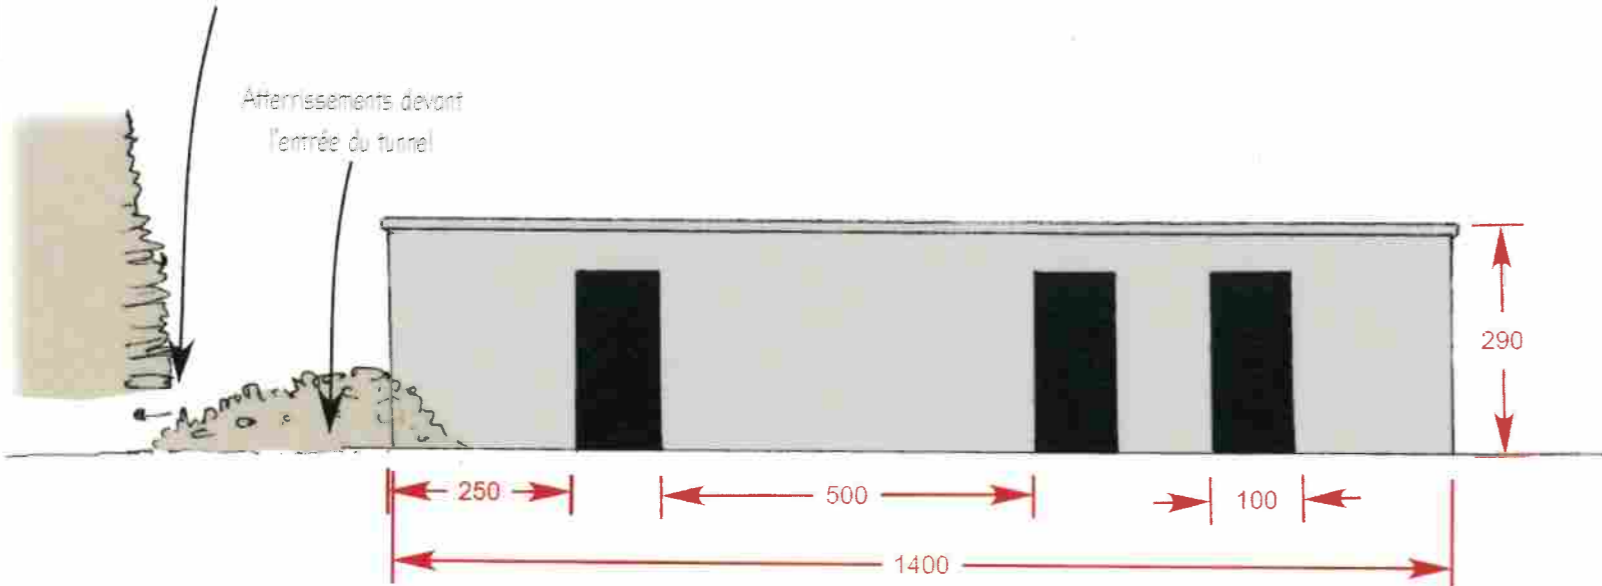
Façade Est

Entrée du tunnel Est bouchée

Atterrissages devant l'entrée du tunnel

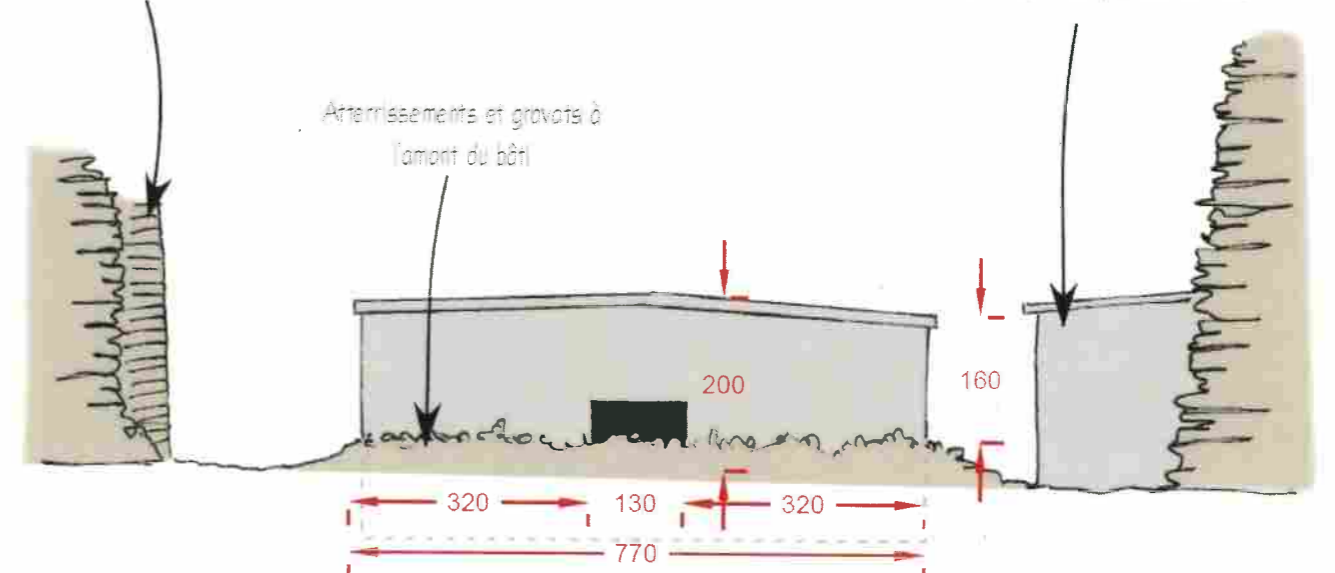
Pignon Sud

Escalier dégradé

Atterrissages et gravats à l'amont du bâti

Bâti à démolir complètement et purge jusqu'à la roche, cotation parfaite du site

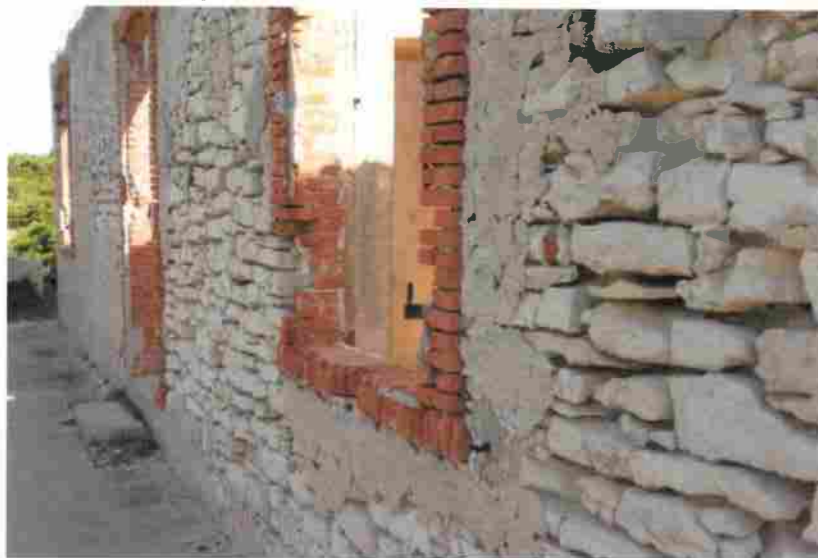
Forté érosion des façades.

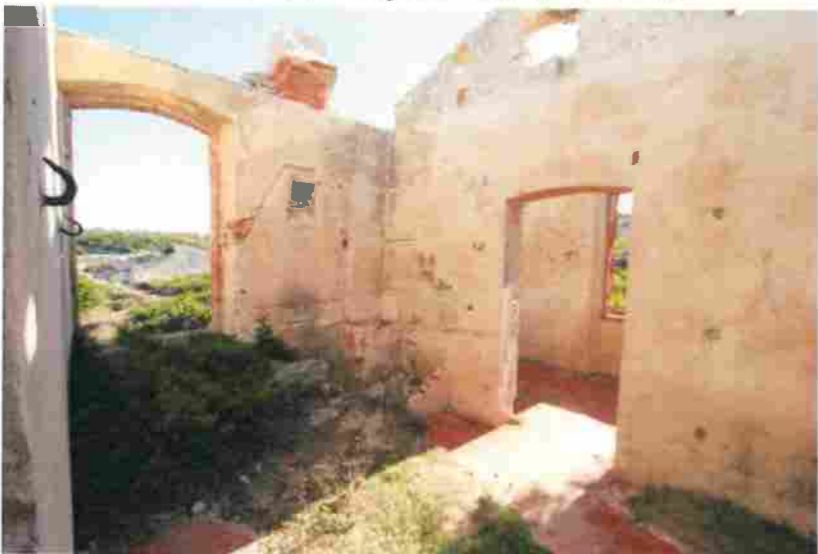
Nombreux gravats, atterrissements et végétaux à l'intérieur du bâtiment.

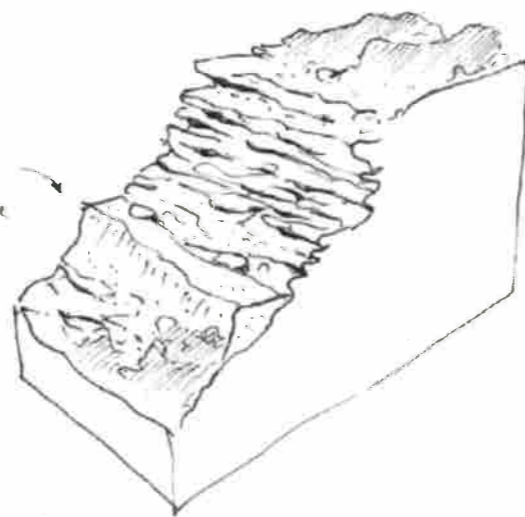
ETAT ACTUEL 1 : Le sentier passe actuellement au pied de la falaise rocheuse, sur une accumulation de collusions, qui au fil du temps ont formé une assise peu stable.

Les collusions peu stables servent d'assise au sentier

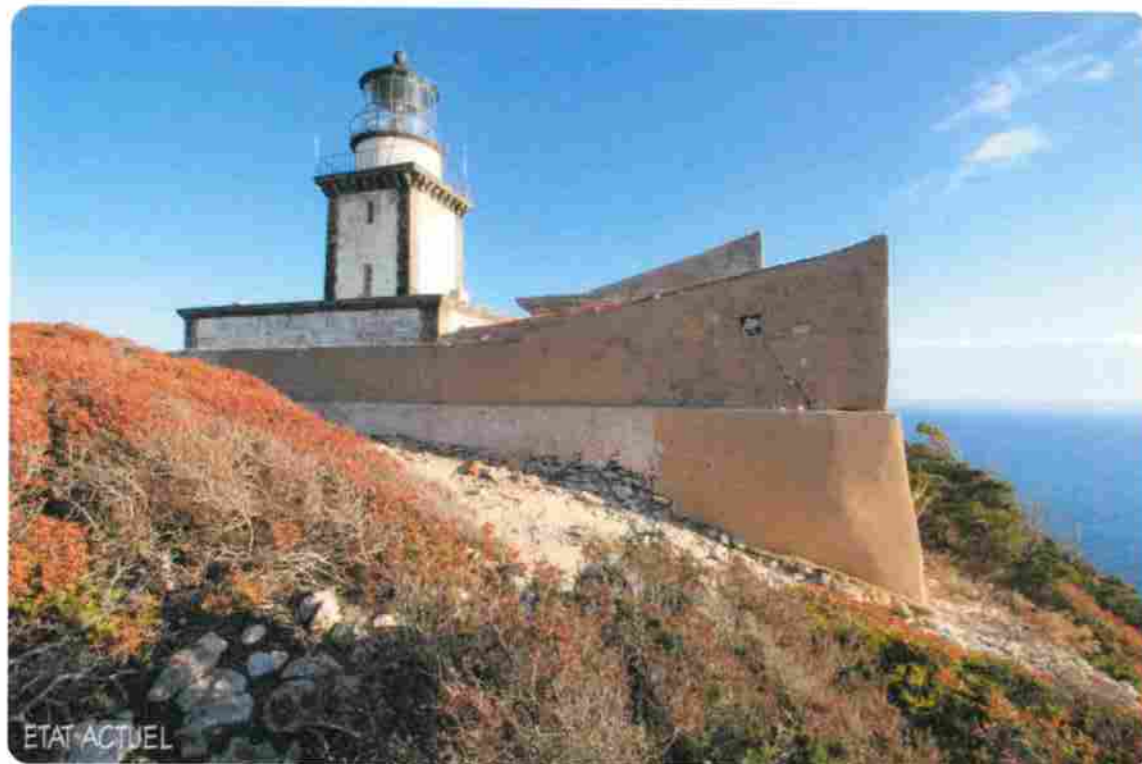
Garage : construction récente à démolir et mur d'enceinte à retrouver

Suppression du bâti récent et mur d'enceinte restauré avec un couronnement en pierre calcaire taillée et bouchardée
