Cartographie et minéralogie de l'amiante *environnemental* sur la commune de Bustanico (Haute-Corse)

Rapport final

BRGM/RP-60356-FR

Décembre 2011

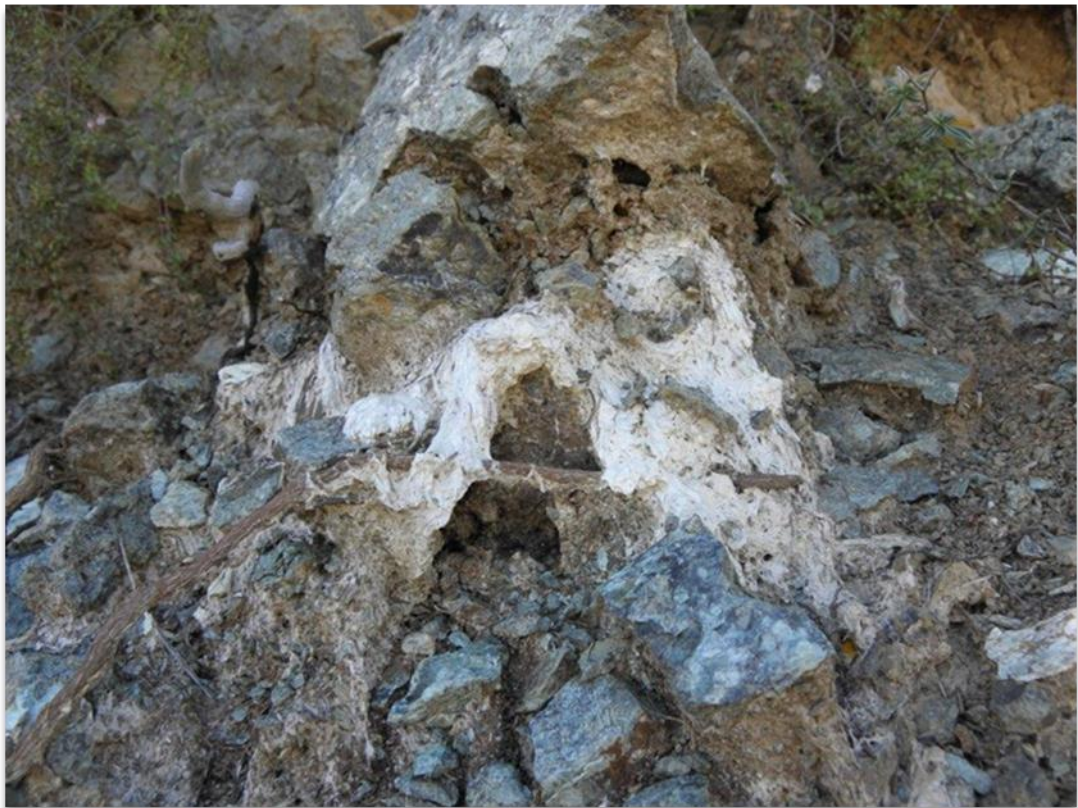
Illustration 8 : Amas d'amiante observé dans le talus de la D39 (site 2BDL273).

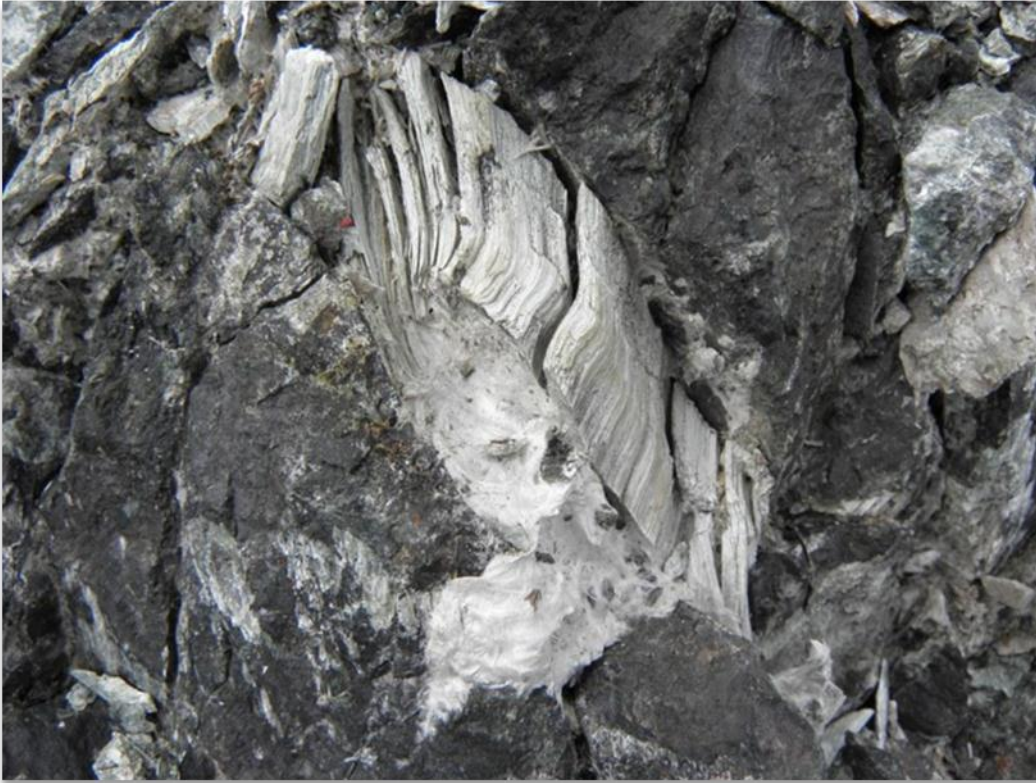
Illustration 9 : Veine fibreuse rigide altérée en fibres souples asbestiformes (site NC021DL).

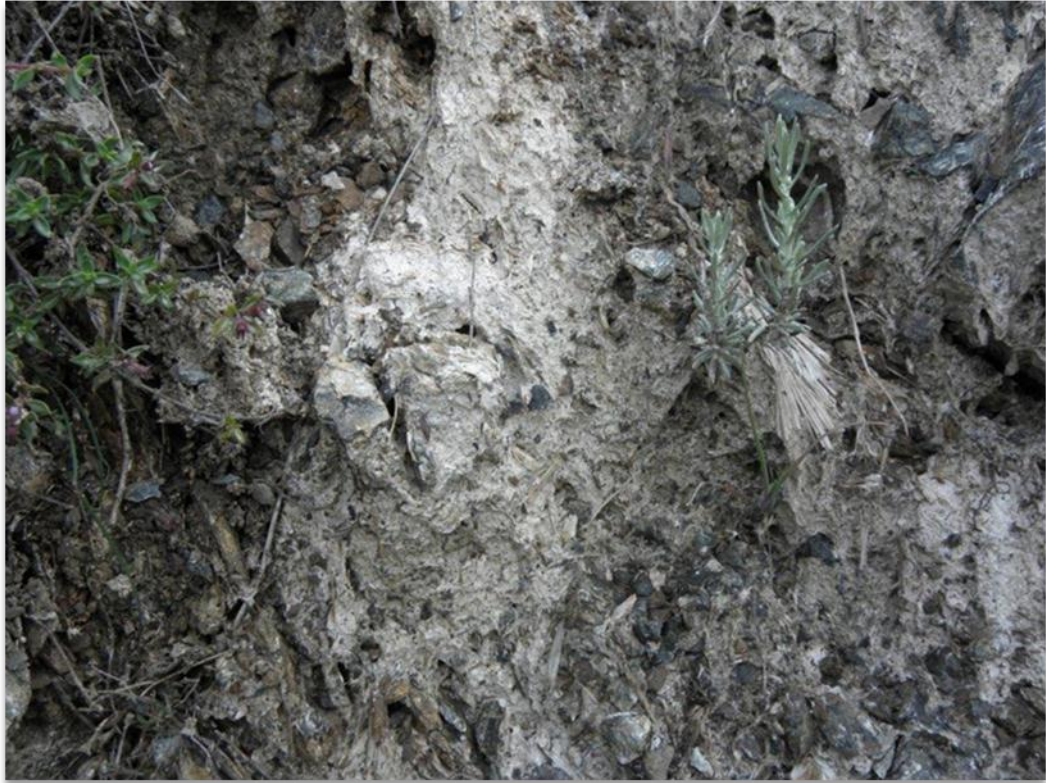
Illustration 11 : Masses amiantifères très altérées à même le sol (site 2BDL279).

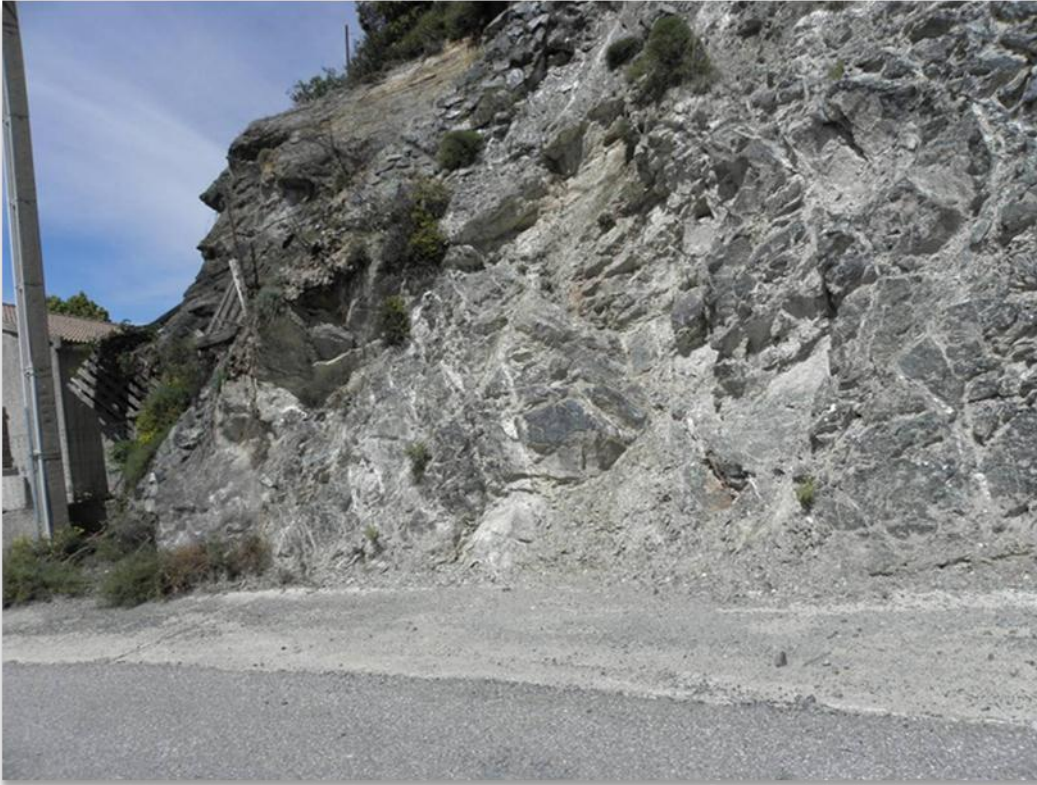
Illustration 13 : Talus routier très riche en structures amiantifères, situé près d'une habitation (site 2BFC056).

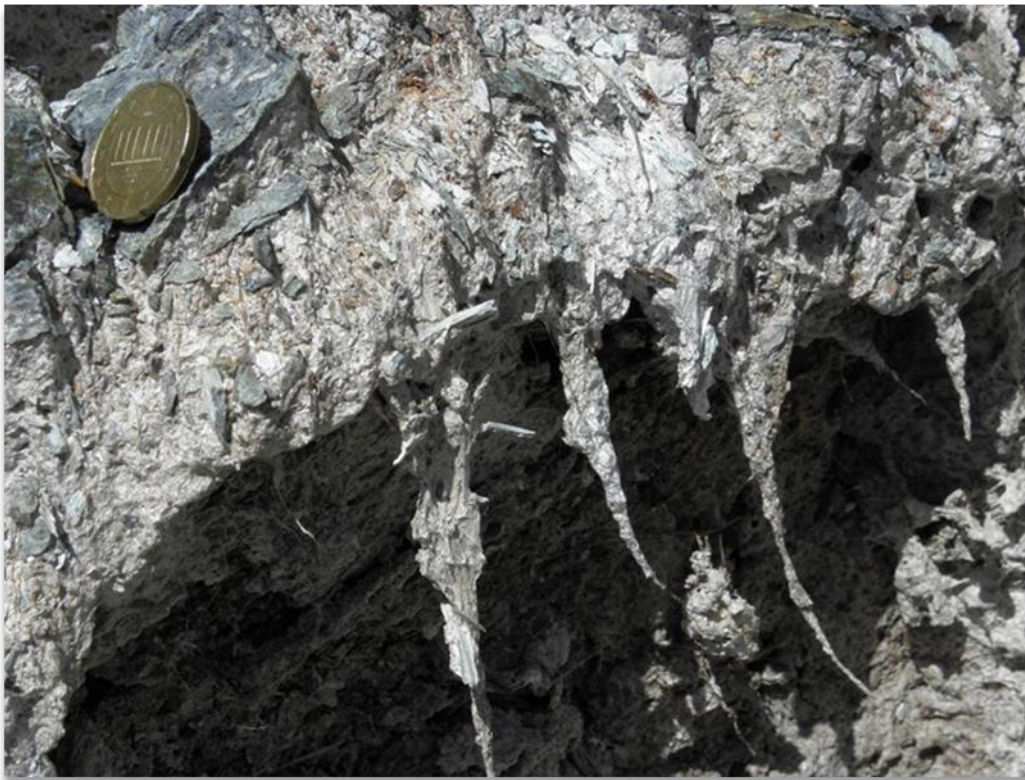
Illustration 14 : Amas et colluvions de fibres amiantifères (site 2BFC056).

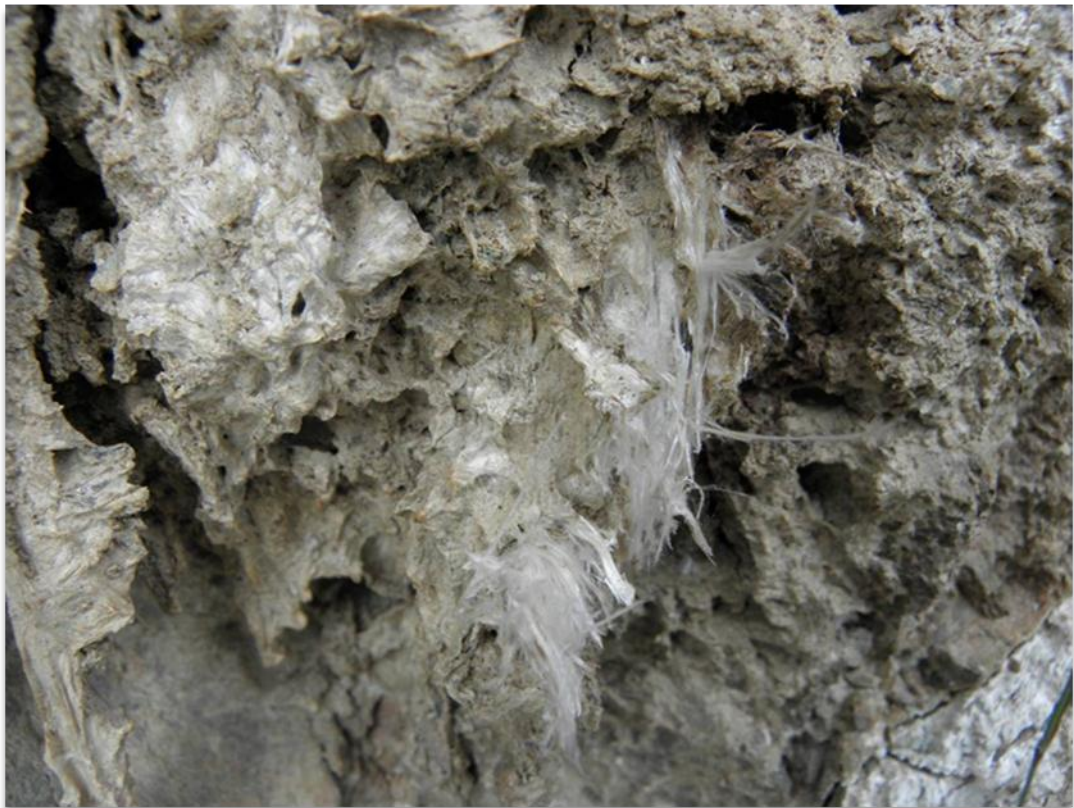
Illustration 16 : Amas de fibres amiantifères de trémolite (talus de la D39 – site 2BFC075).

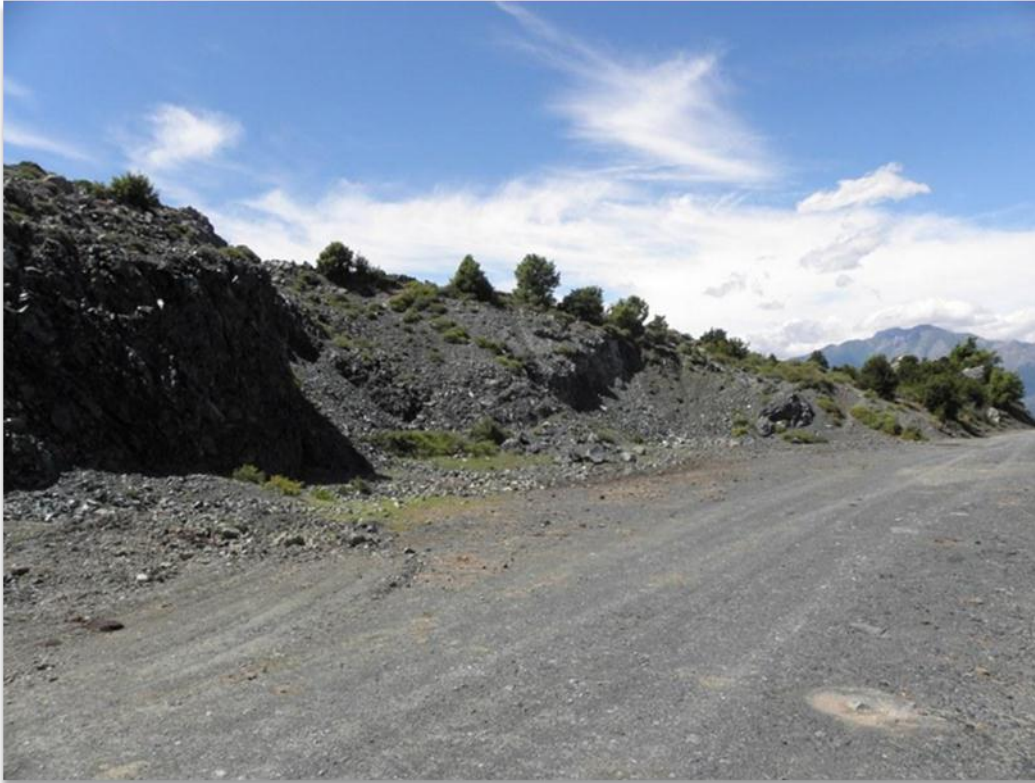
D'autres sources d'émission - liées à des activités humaines - ont été identifiées sur la commune de Bustanico. Ainsi, la carrière située à mi-chemin entre le col Sant'Antone et la chapelle du même nom est ouverte dans des serpentinites très fracturées et riches en fibres potentiellement amiantifères (Illustration 17). Il semble que cette carrière soit encore aujourd'hui utilisée d'une manière plus ou moins régulière pour prélever des matériaux destinés à empierrer la piste de la chapelle. Dans le village, des déblais riches en amiante ont été observés au niveau d'un chantier de construction d'une maison (Illustration 18). Ces déblais, de même que le front de taille situé en arrière du chantier, constituent une nouvelle source d'émission, peut-être limitée dans le temps mais qui s'ajoute aux sources pérennes décrites ci-dessus. Des déblais ont également été observés dans un virage de la route D39, dont le talus est également amiantifère (Illustration 19).

Illustration 17 : Carrière ouverte dans des serpentinites riches en amiante (2BDL250).

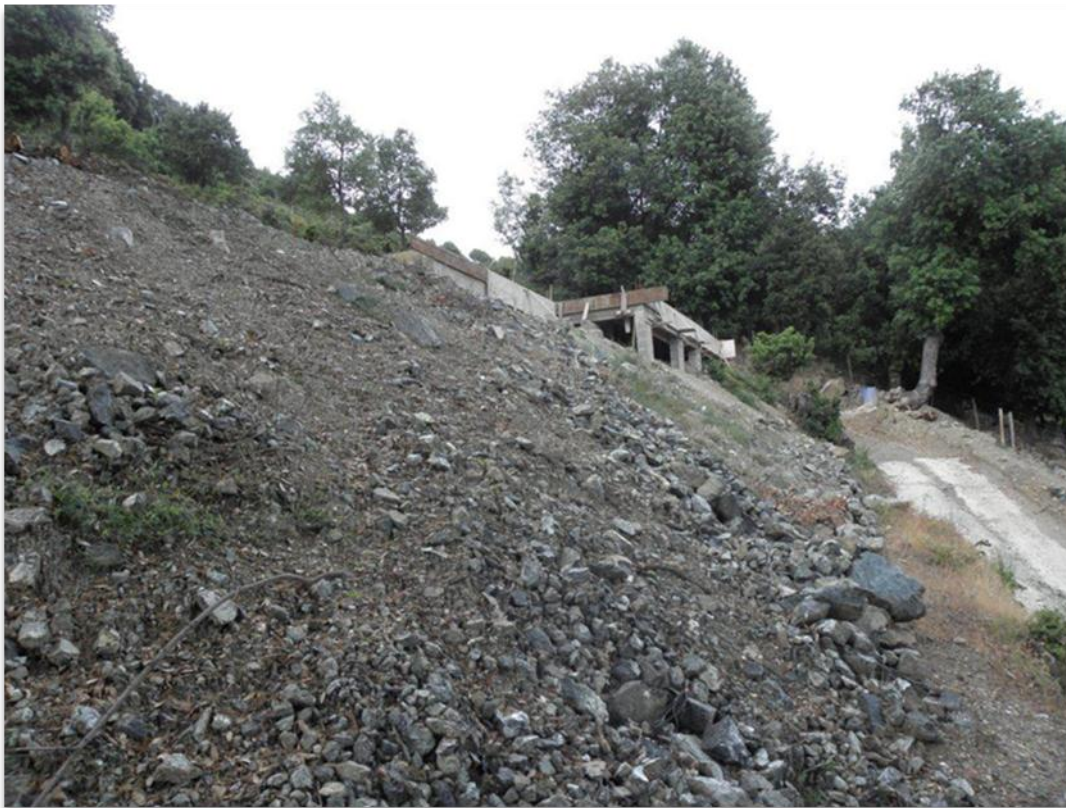
Illustration 18 : Déblais riches en amiante associés à un chantier de construction (2BDL295).

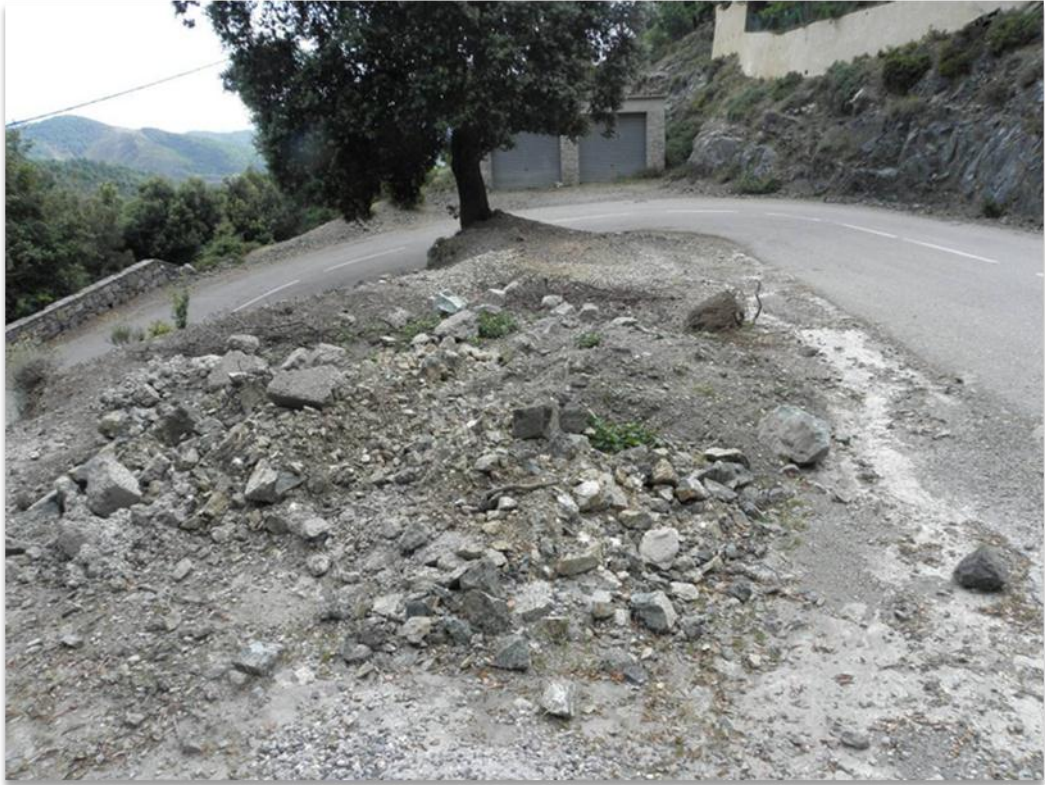
Illustration 19 : Déblais amiantifères dans un virage et talus routier amiantifère (2BFC075).

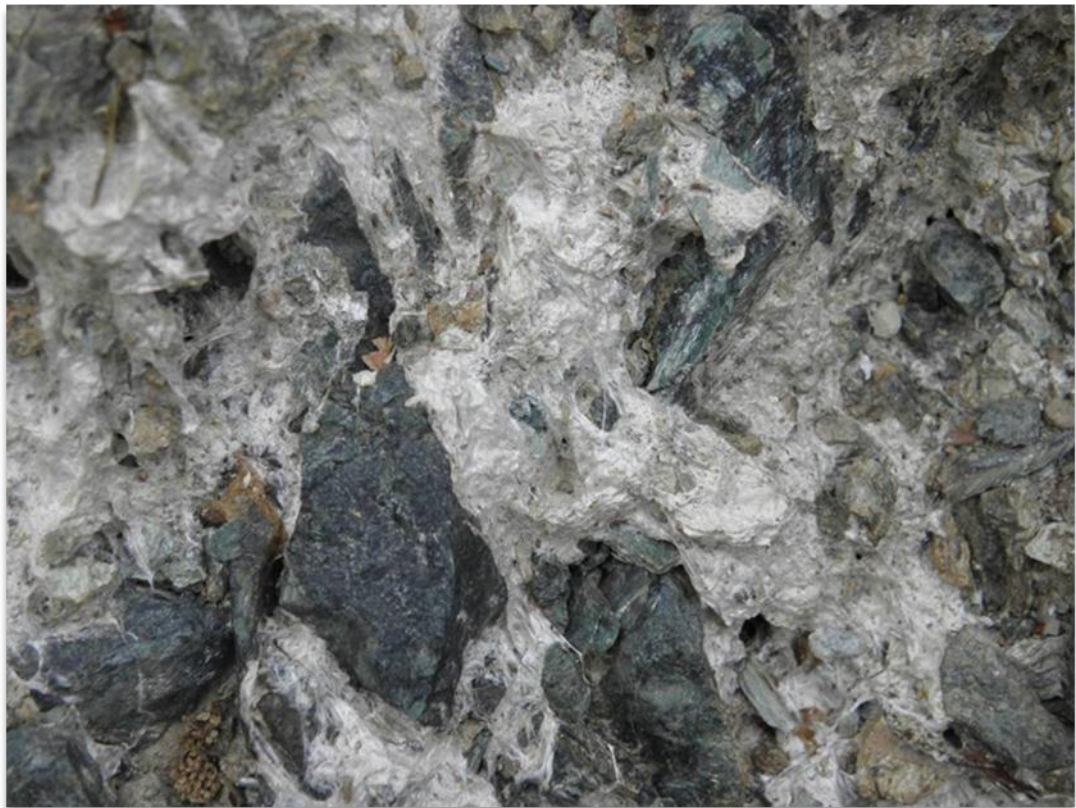
Illustration 20 : Amas de (micro)fibres amiantifères dans le talus routier (2BFC075).

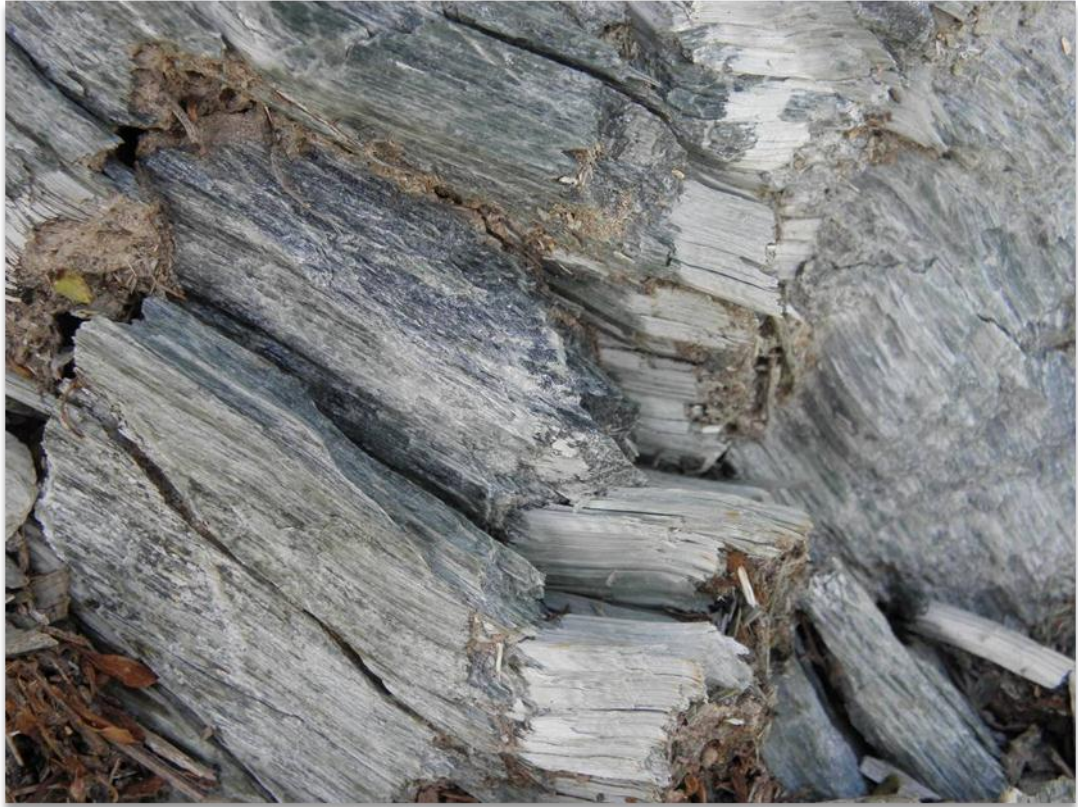
Illustration 23 : Veine se délitant en fibres observée dans des serpentinites altérées (2BFC023).

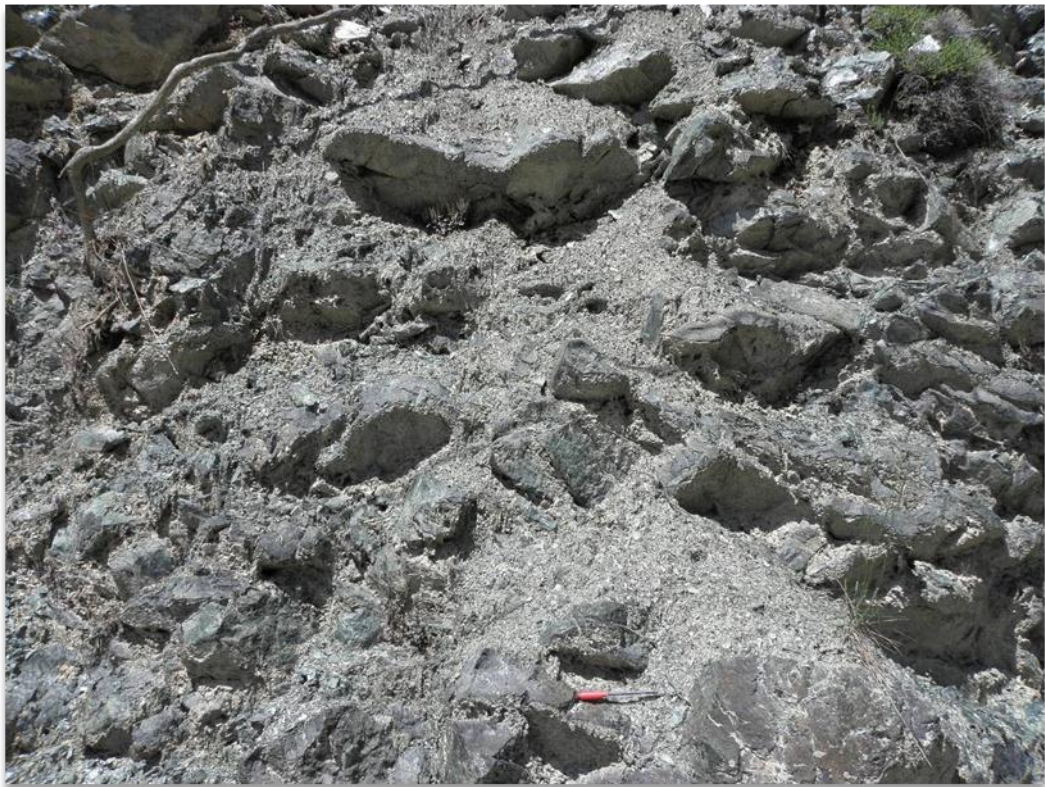
Illustration 24 : Colluvions de fibres amiantifères, au sein de serpentinites altérées (2BFC032).

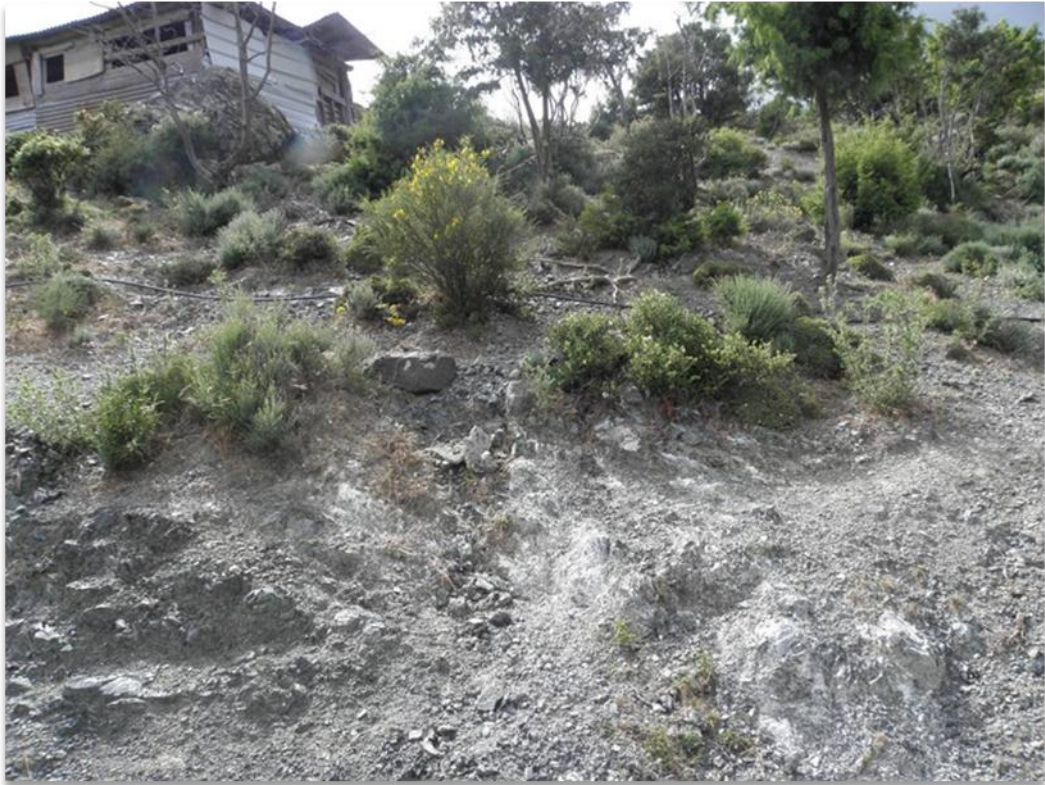
Illustration 25 : Bergerie construite sur des serpentinites amiantifères (site 2BFC071).

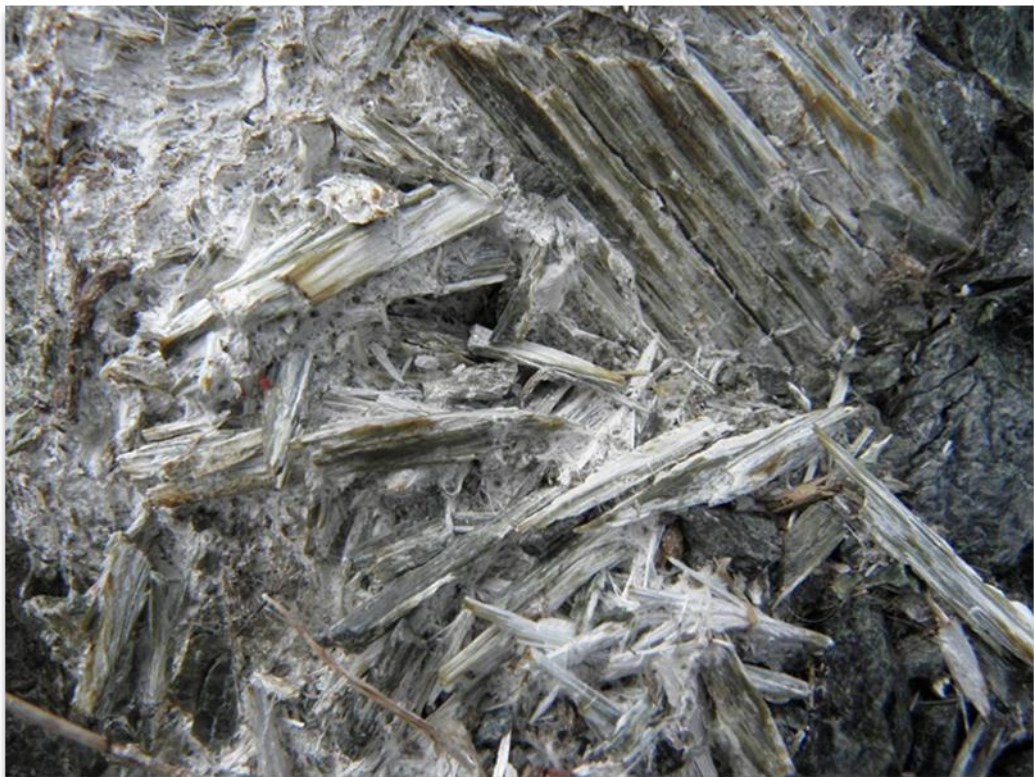
Illustration 26 : Amas de fibres amiantifères dans les serpentinites, sous la bergerie du site 2BFC071.

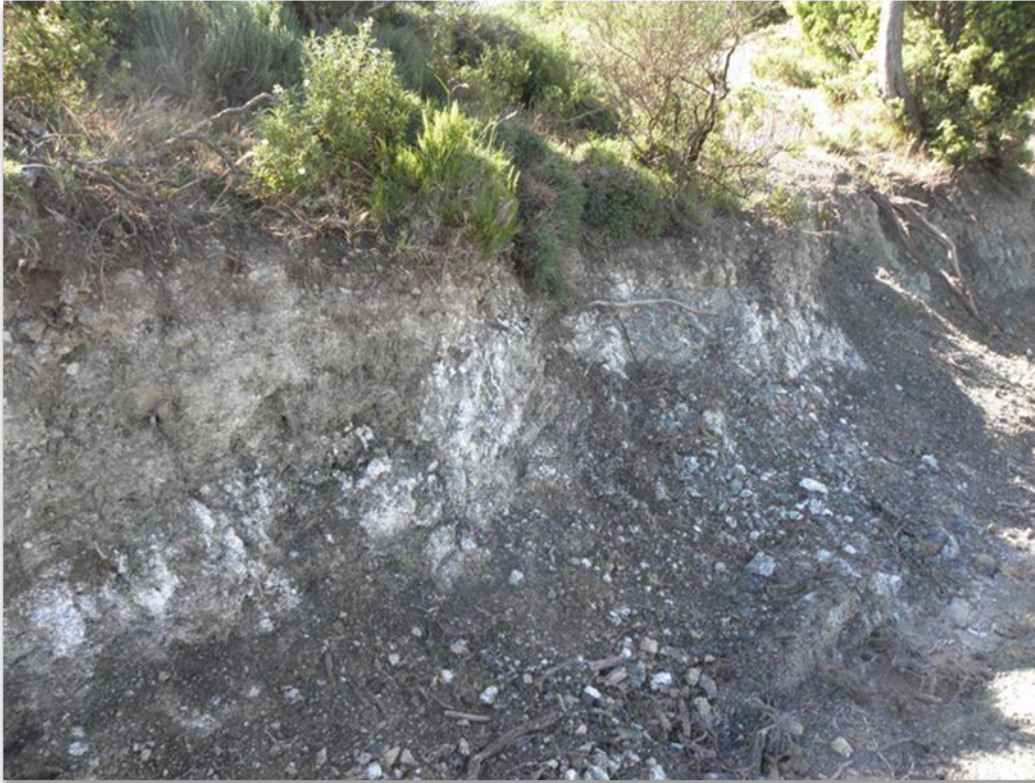
Illustration 27 : Chemin ouvert dans des serpentinites, avec mise à nu d'amiante (2BFC038).

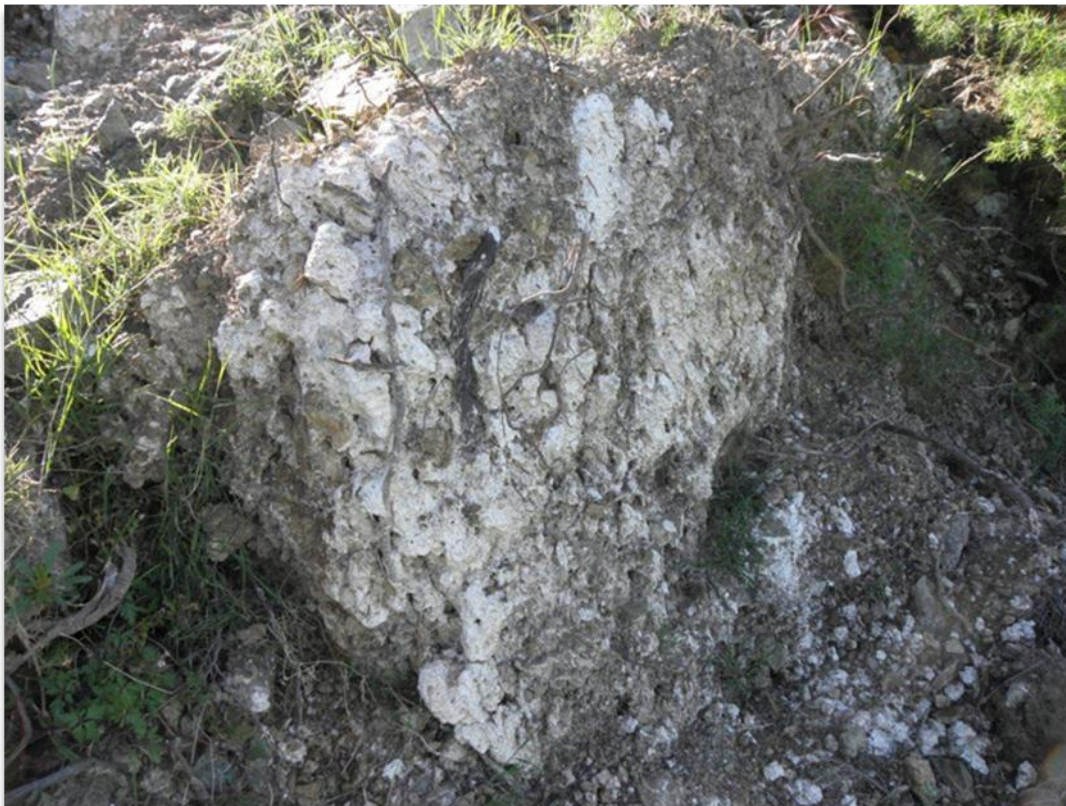
Illustration 28 : Amas amiantifères observés sous la souche d'un arbre déraciné (2BFC038).

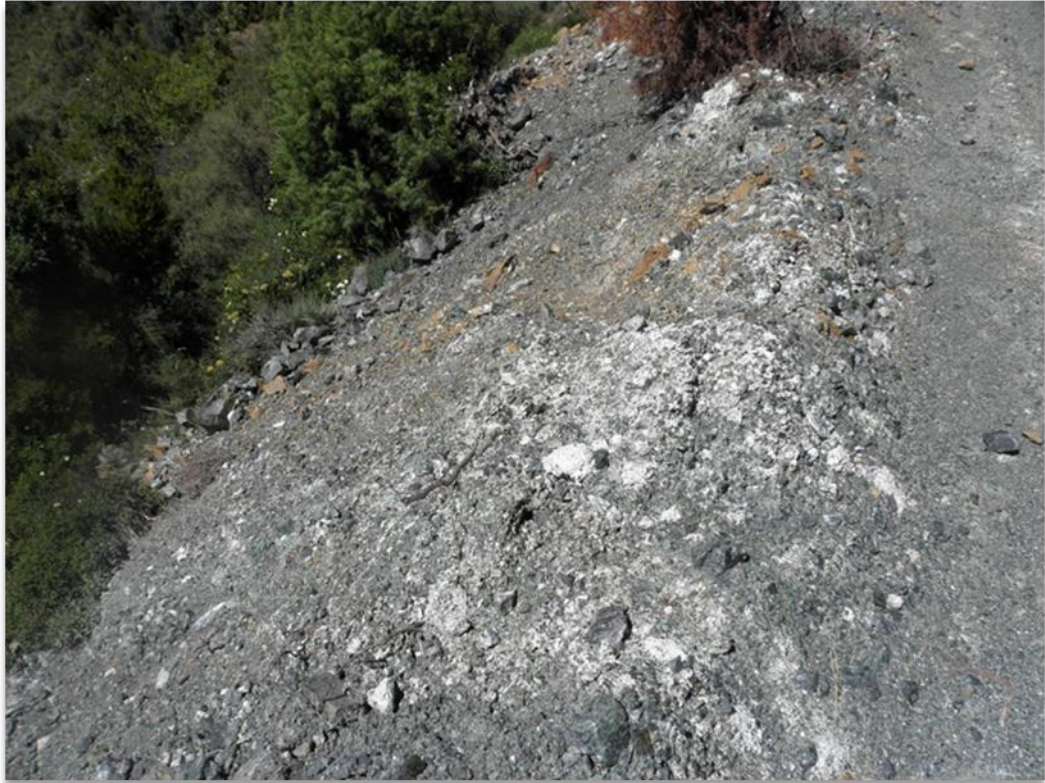
Illustration 29 : Talus de chemin forestier constitué de déblais amiantifères (2BFC038).

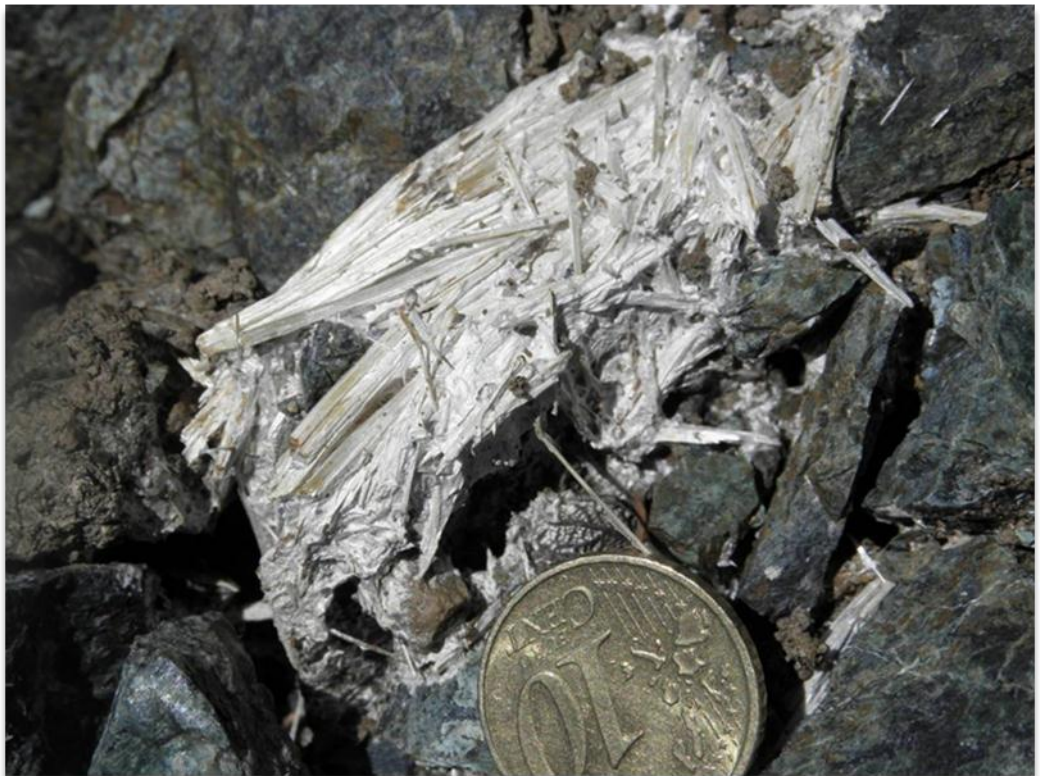
Illustration 30 : Amas de fibres souples dans des serpentinites amiantifères, le long d'un chemin forestier (site 2BFC039).

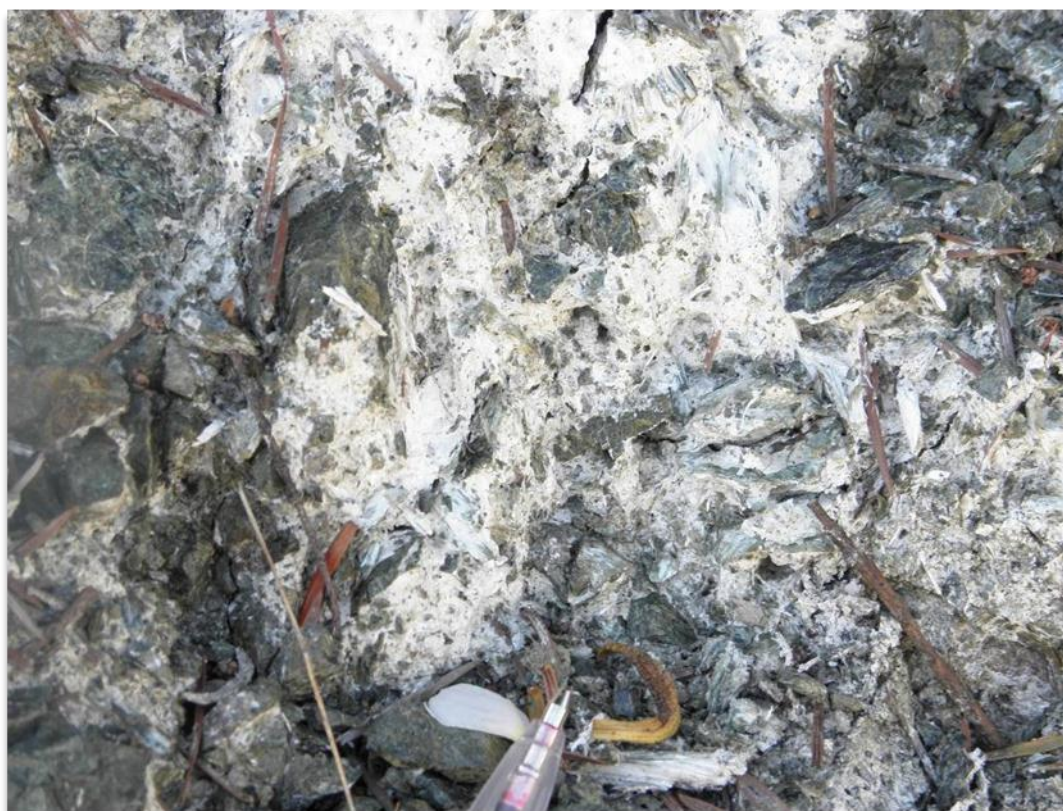
Cette bande de serpentinites est recoupée par la route de Sermano, dans l'angle sud-ouest de la commune. Les observations réalisées le long de cette route ont permis de confirmer que ces serpentinites étaient également riches en amiante (sites 2BDL152 et 2BFC033 à 035). Ces serpentinites affleurent dans de bonnes conditions au niveau des sites 2BDL152 et 2BFC035 mais semblent partout ailleurs recouvertes par des dépôts superficiels correspondant à des colluvions à éléments hétérométriques de schistes, de serpentinites et de métagabbros. Dans ces colluvions, des mottes blanches microfibreuses ainsi que des fragments isolés de faisceaux fibreux ont été observés. Compte-tenu de la richesse de ces colluvions en fragments de roches basiques et ultrabasiques, un aléa 4 (fort à très fort) doit leur être accordé. Au sein des serpentinites sombres qui affleurent sur le site 2BFC035, des plans à minéraux amiantifères et des amas de microfibrilles ont été localement observés (Illustration 31 ; Illustration 32).

Illustration 32 : Amas de fibres amiantifères au sein des serpentinites (site 2BFC035).
