Cas par cas - Ponton de Porticcio

Commune de Grosseto-Prugna en Corse du Sud

Remplacement du ponton et sécurisation de la ligne de navette maritime qui assure la liaison maritime avec Ajaccio.

SUIVI DU MILIEU MARIN

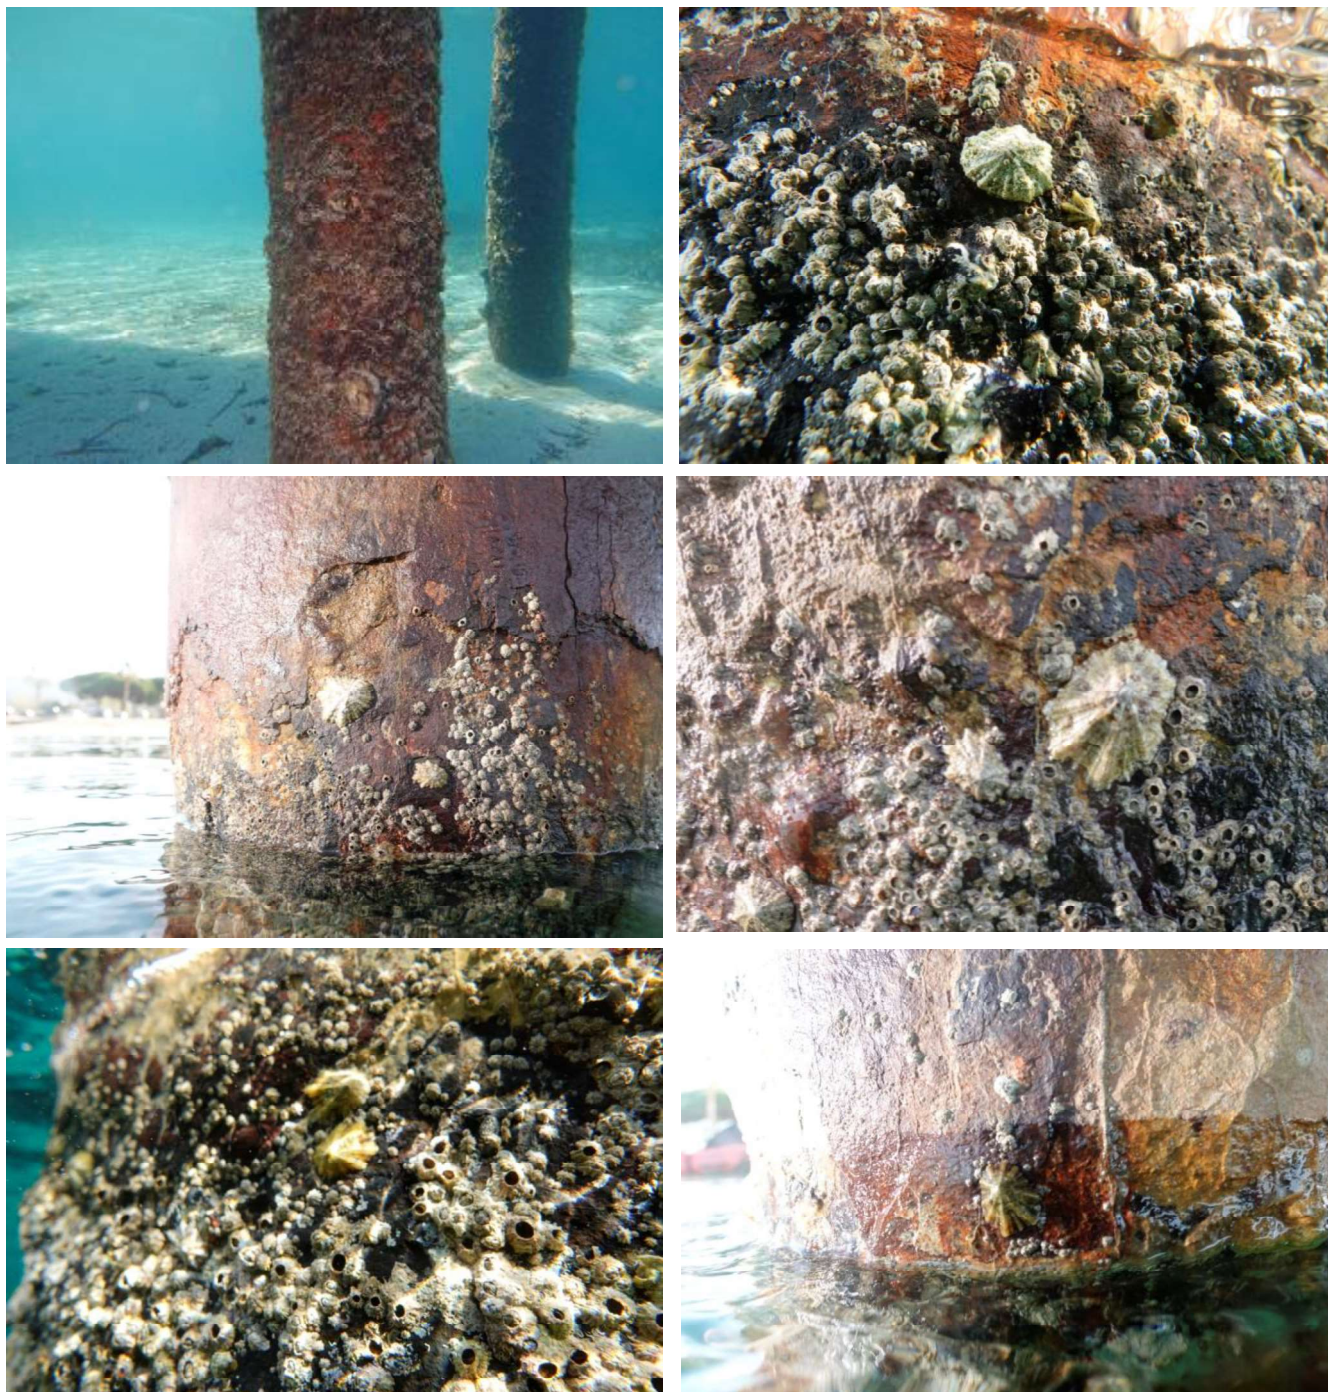
Photographie 3 Grandes patelles *Patella ferruginea* observées sur le ponton

Patella ferruginea est un mollusque gastéropode endémique de la Méditerranée occidentale qui vit sur les substrats rocheux de l'étage médiolittoral et sur des zones exposées à la houle. Ces patelles ont été identifiées sur chaque pieu du ponton, avec une densité de 1 et 11 individus/pieu, cependant seuls de petits individus inférieurs à 2 cm ont été observés. Photographie 4

Par ailleurs on note la présence des grandes patelles *Patella ferruginea* sur les pieux du ponton. Cependant seuls de petits individus inférieurs à 2cm ont été identifiés, il est donc possible que les individus n'atteignent pas la taille adulte sur ce substrat et qu'ils ne soient plus présent au moment des travaux.

Les travaux sur les pieux nécessiteront la demande d'une dérogation pour le déplacement des patelles. Ces individus pourraient être déplacés sur un autre support à proximité qui leur soit propice.

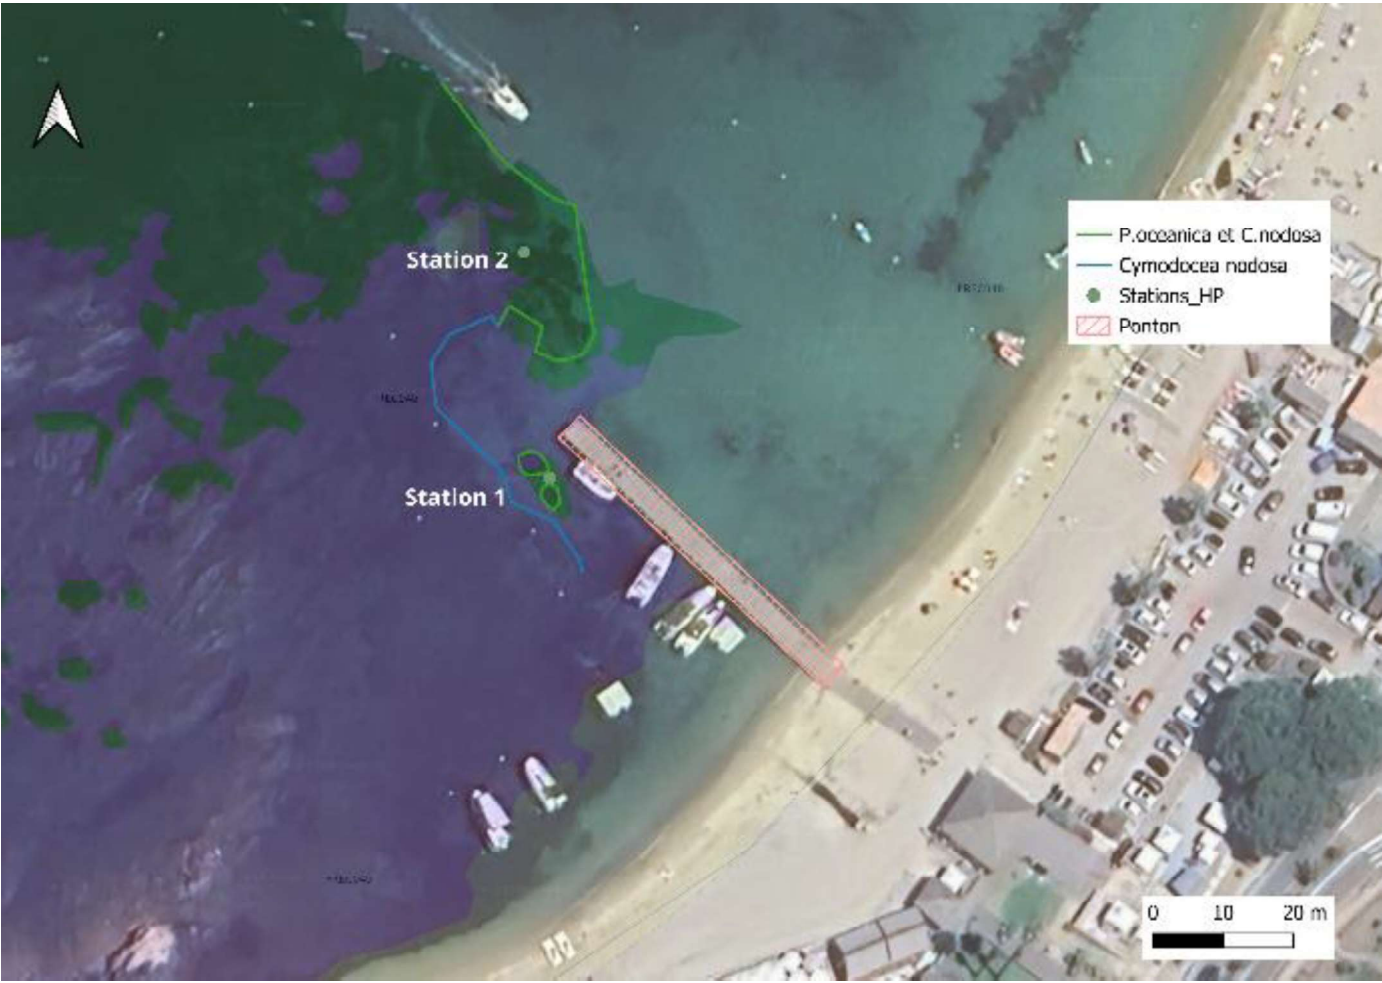
Il est à noter que des rhizomes de *C. nodosa* ont été aperçus entre le ponton et l'herbier plus dense, il est donc possible que l'herbier soit plus vaste. De ce fait une attention particulière devra être donnée à l'ancrage de la barge des travaux s'il y en a une et privilégier la mise en place de corps morts sur des zones exemptes d'herbiers.

Figure 3 Limites des différents herbiers situés aux abords du ponton, en bleu l’herbier de Cymodocea nodosa et en vert un mélange de Posidonia oceanica et de C. nodosa.

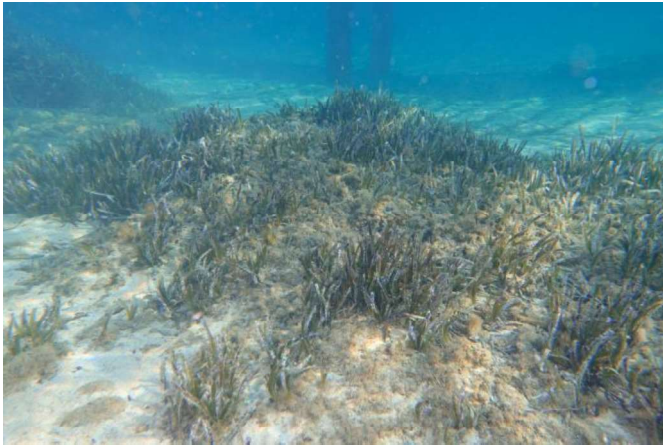
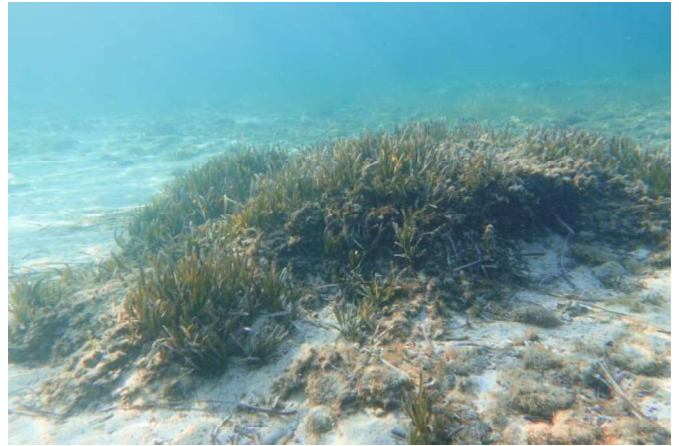
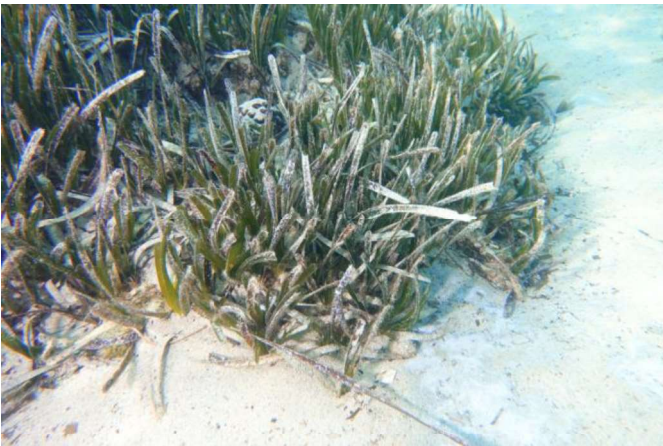
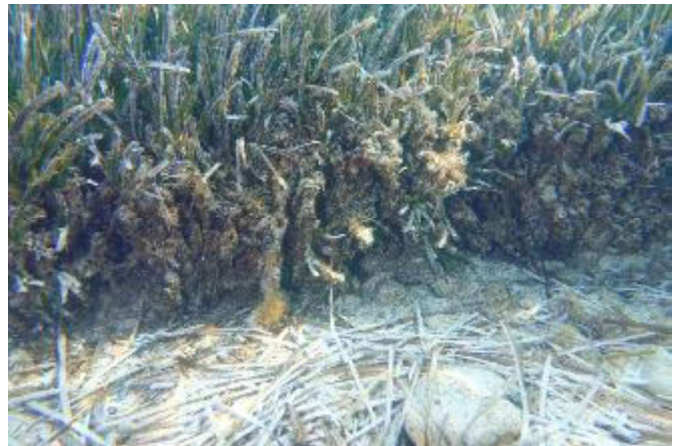
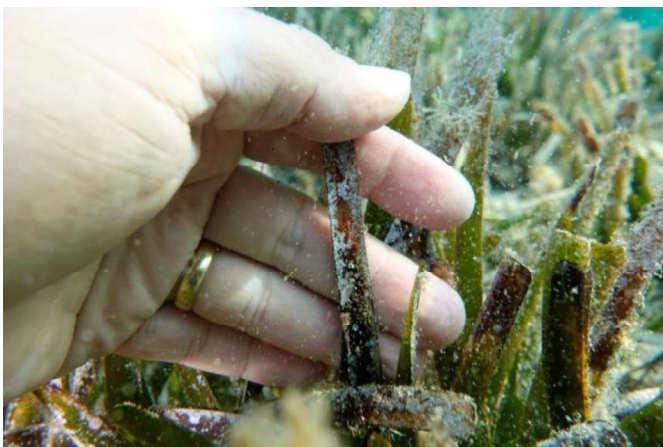
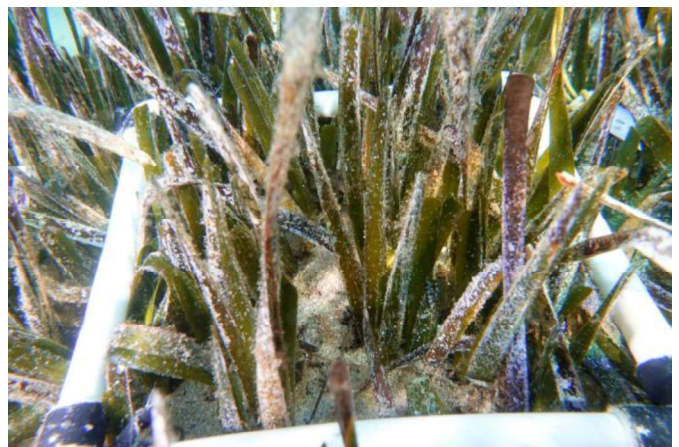
Photographies 4 herbier de *P. oceanica* au niveau de la station 1

L'herbier est en fleur ce qui peut être signe de deux choses, soit il est en bonne santé et à la capacité de se reproduire, soit il est en danger et fleurit pour se reproduire. Ici les résultats montrent un herbier avec une densité bonne à normale, un déchaussement faible et des longueurs de feuilles en adéquation avec le milieu. De fait, cet herbier semble en bon état écologique.

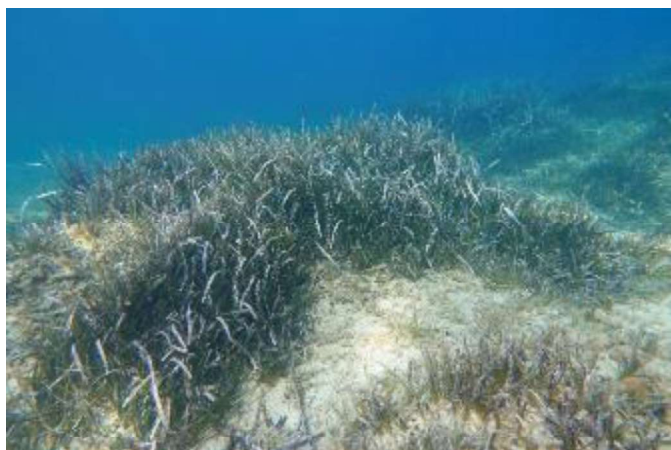
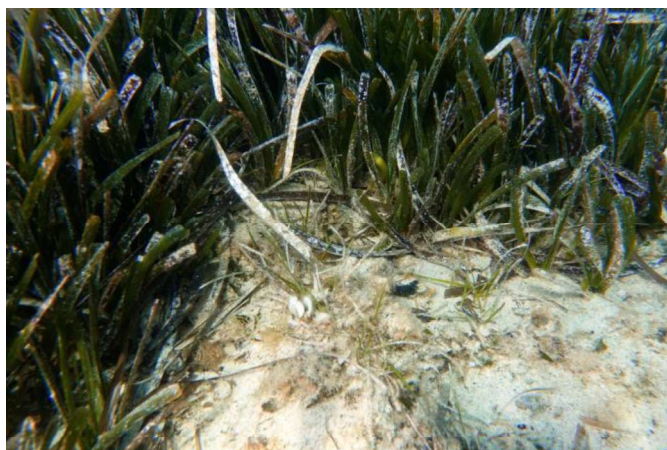
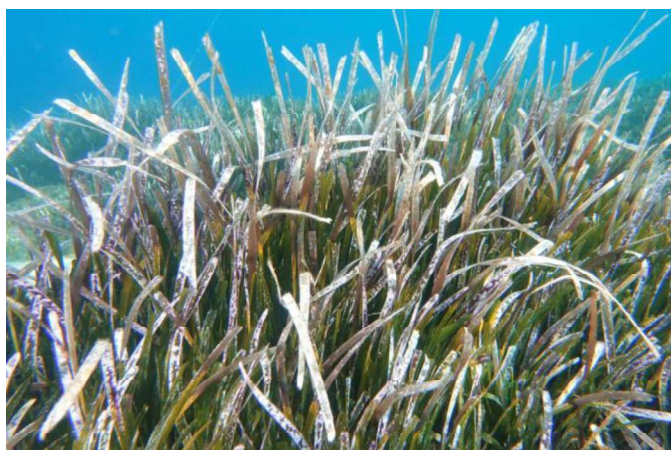
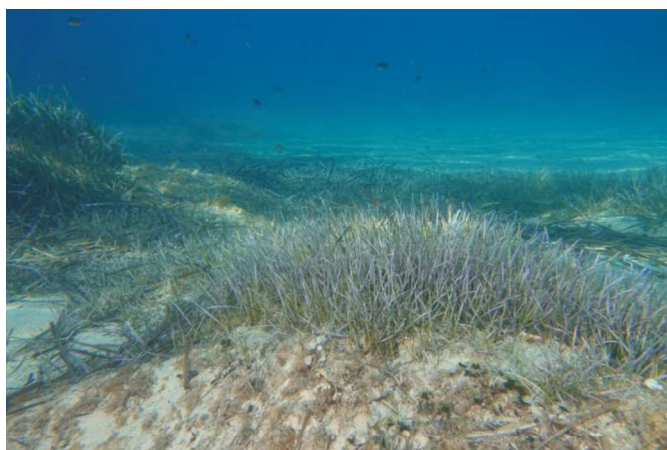
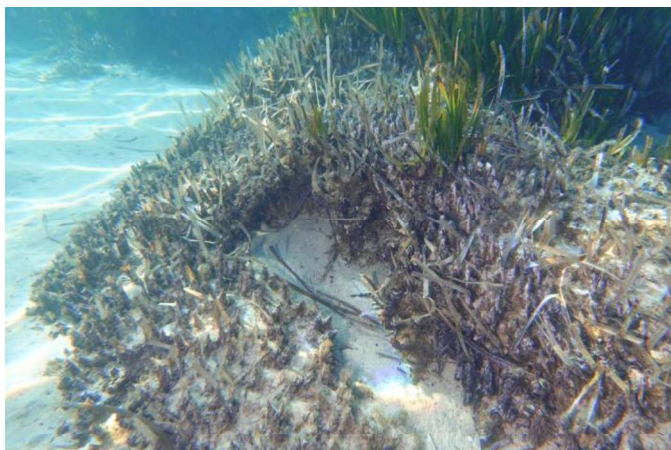
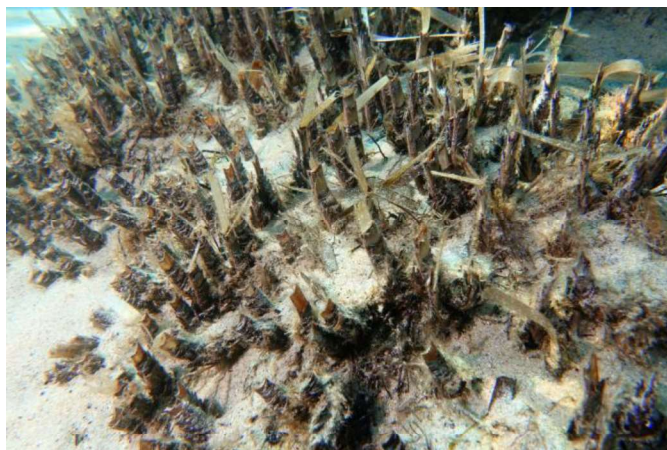
L'herbier sur les deux stations est un herbier sur sable et matte, on retrouve une zone d'érosion au niveau de la station 2, qui montre un fort hydrodynamisme sans doute dû au passage de la navette.

Photographies 5 Observations de l'herbier sur la station2, Les 2 dernières photos en bas montre la zone érodée.

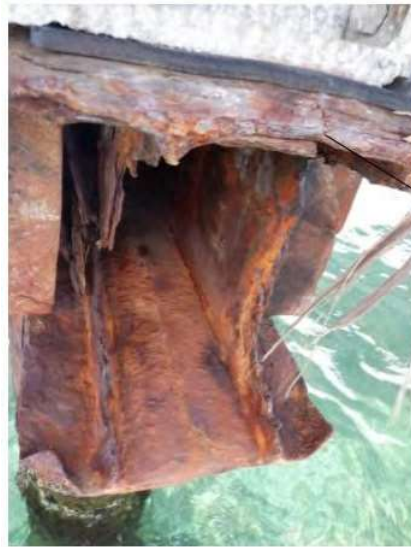
Figure 2 : Illustration de la corrosion des poutres acier (source APAVE 2023)

Cette expertise a montré que l'ouvrage a subi une dégradation normale due à son âge et aux conditions agressives du milieu maritime dans lequel il se situe. Ces dégradations sont notamment une forte corrosion des aciers constituant les portiques à savoir les pieux et les chevêtres.

La synthèse de cette expertise conclue par le fait que l'ouvrage a subi une usure normale mais qu'il y a une difficulté à évaluer la durée de vie résiduelle de l'ouvrage compte tenu de la corrosion avancée.

L'objectif de la commune est donc, compte tenu de l'état de dégradation du ponton, de le remplacer entièrement.

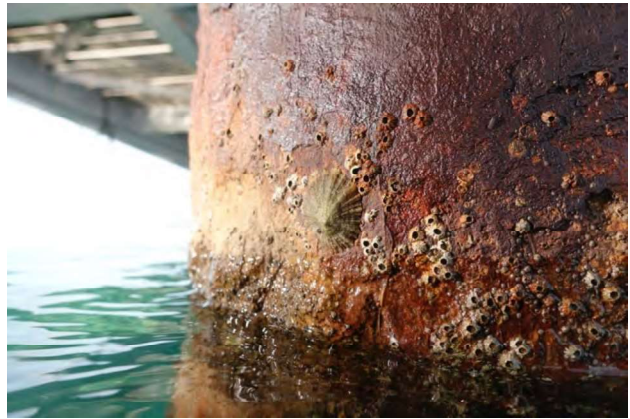
Photographie 2 : *Patella ferruginea* sur un des pieux

Lors d'une investigation de la faune et de la flore sous-marine, les écologues ont identifiés des patelles (*Patella ferruginea*) sur les pieux de l'ouvrage en place. Les travaux consistants, entre autres, à déposer ces pieux et à les remplacer par de nouveaux éléments seront impactant pour ces individus faisant partie de la liste des animaux marins protégés. A ce titre une demande de dérogation au titre de l'article L411-2 du Code de l'Environnement est en cours d'élaboration.

Nous proposons pour ces travaux de déplacer ces individus afin de les soustraire aux impacts qui seront dus aux travaux.
