Site minier de Matra

Réunion publique
Matra – 17 août 2017

L' « après-mine »

Cas du site minier de Matra

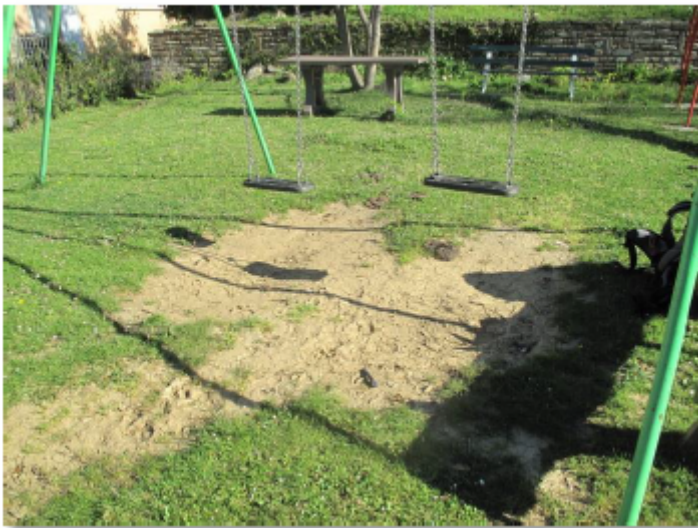
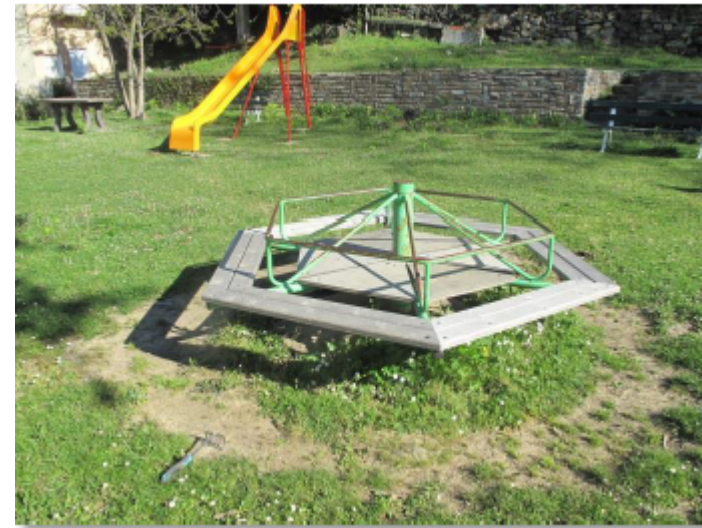
- **Traitement du sol de l'aire de jeux pour enfants**
 - Remplacement de la terre polluée existante par de la terre végétale de bonne qualité sur toute la surface de l'aire de jeux
 - Réalisation prévue à l'automne 2017

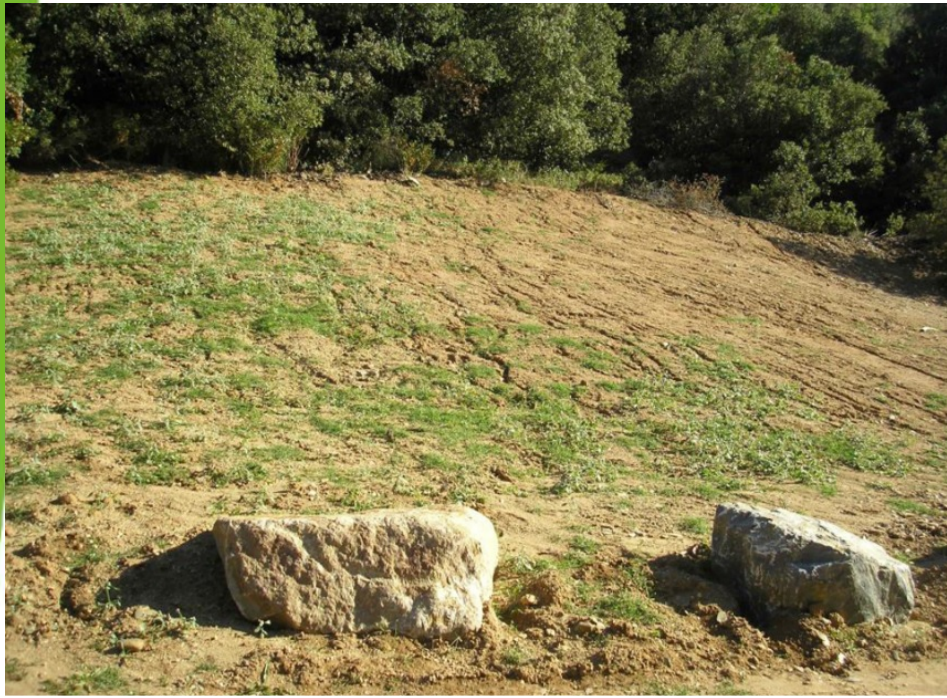
Recouvrement et végétalisation de sols pollués

Exemples de réalisation sur d'autres sites miniers
(source BRGM)

- **Traitement des sols pollués sur le site minier**
 - Intervention en priorité sur les dépôts miniers les plus exposés au public
 - Recouvrement par terre végétale et stabilisation des terrains
 - Confortement des digues par enrochement pour des bassins en bordure de rivière

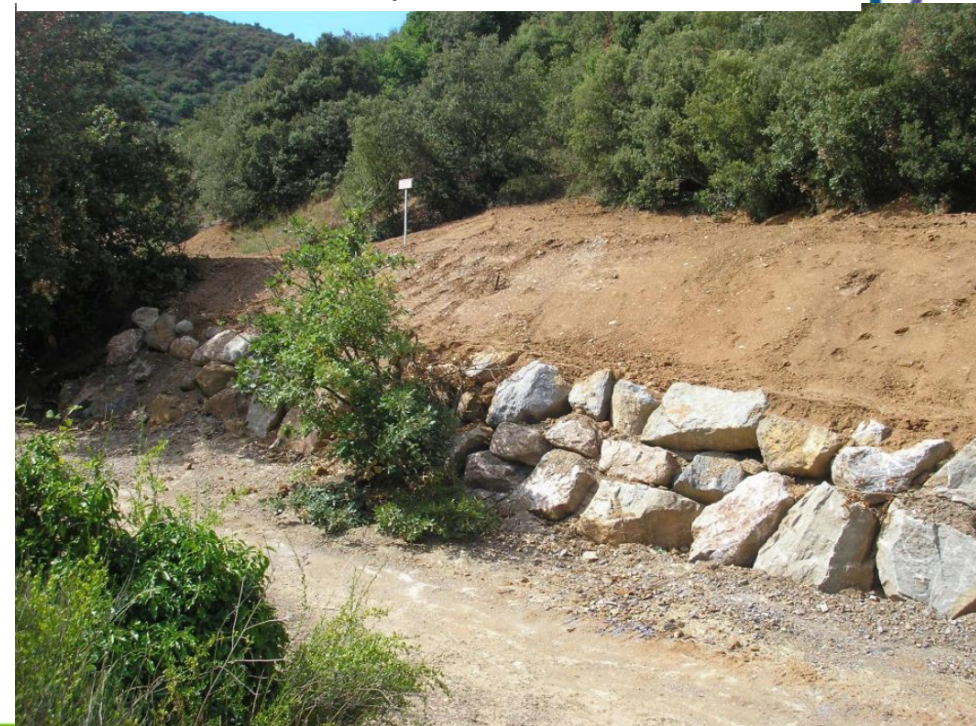
Stabilisation de dépôts de résidus miniers

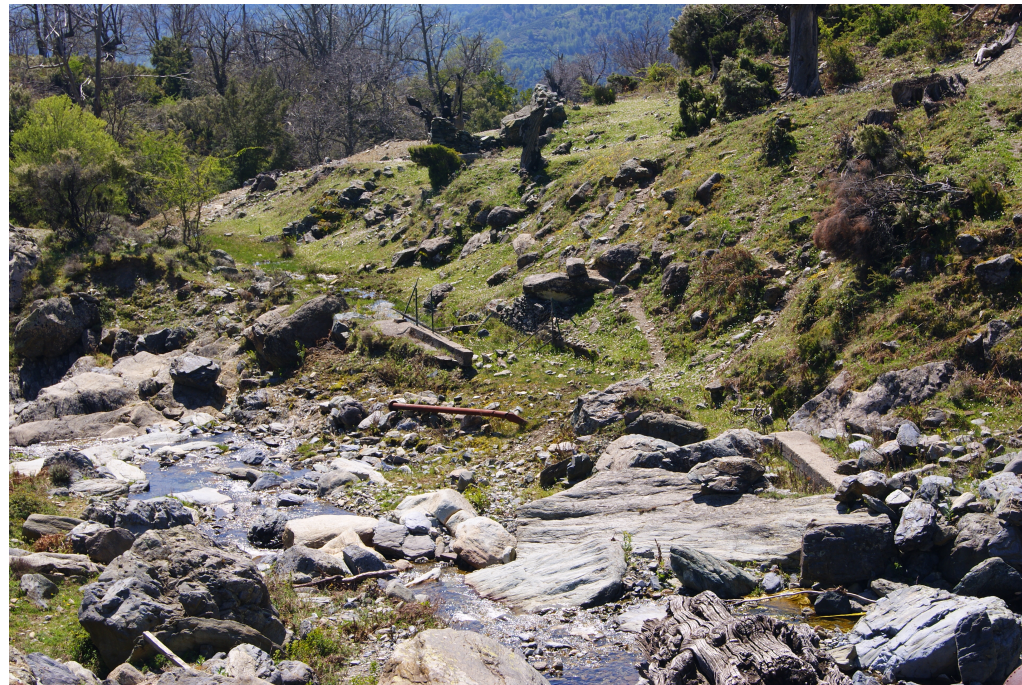
La Presa

- **Intervention sur le ruisseau de Presa pour limiter la contamination des eaux**
 - **Détournement du cours d'eau non retenu en raison de la configuration du site**
 - **Etude complémentaire en cours de réalisation afin de juger de l'efficacité d'un cuvelage du ruisseau au regard du coût et de l'impact environnemental**
