**Demande d'examen au cas par cas préalable  
à la réalisation d'une étude d'impact**

Elargissement et rectification de la RD 757 - Pont de Piconca / GUITERA-LES-BAINS du PR49.825  
au PR51.740

Conseil Général de la Corse du sud

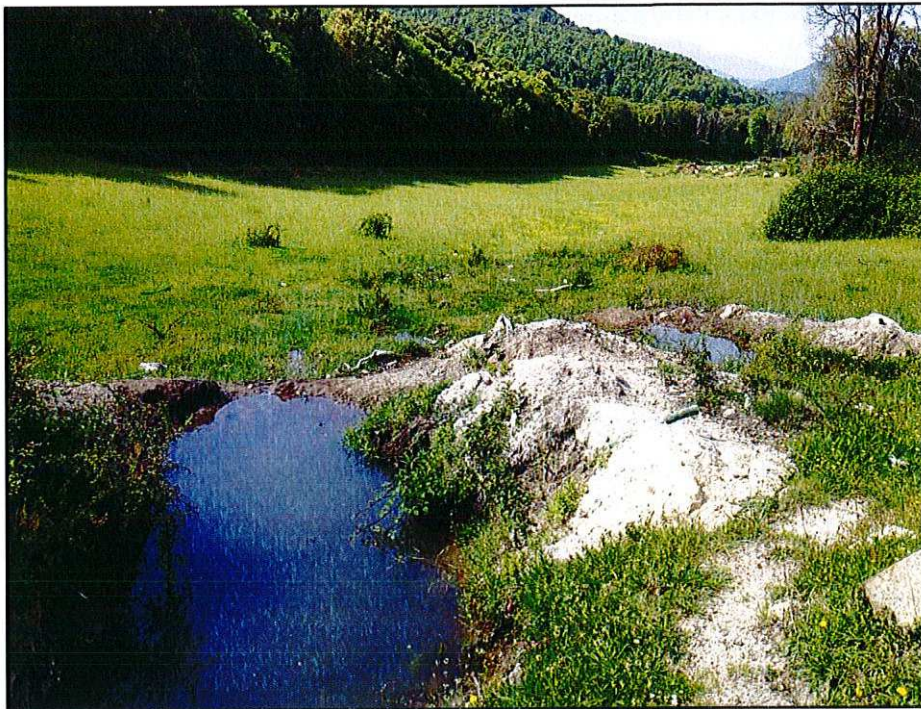
Trou d'eau au sein d'une prairie dans l'aire d'étude accueillant des pontes de discoglosses sardes [localisation cf. carte ci-dessous]

- Une mare d'eau a été observée dans une prairie à 50 m de la route (au sud de Guitera-les-bains ; cf. carte en annexe). Plusieurs centaines d'individus à l'état de têtard ont été observées dont le discoglosse sardes et la rainette corse. Cette mare ne sera pas impactée par le projet et une attention particulière sera portée sur le cours d'eau intermittent qui l'alimente. Cette mare d'eau représente aussi vraisemblablement une zone de chasse pour les chiroptères.

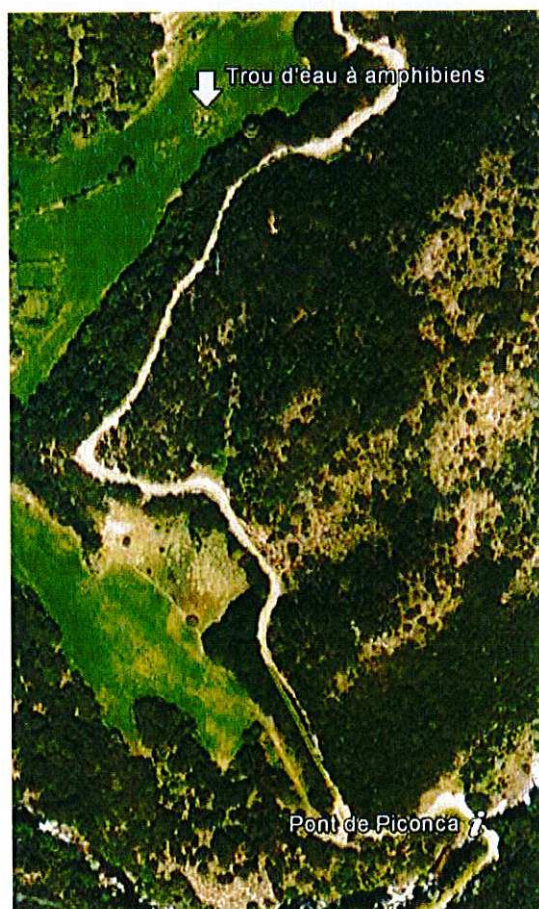
Localisation du trou d'eau où ont été contactées des pontes du discoglosse sarde et de la rainette

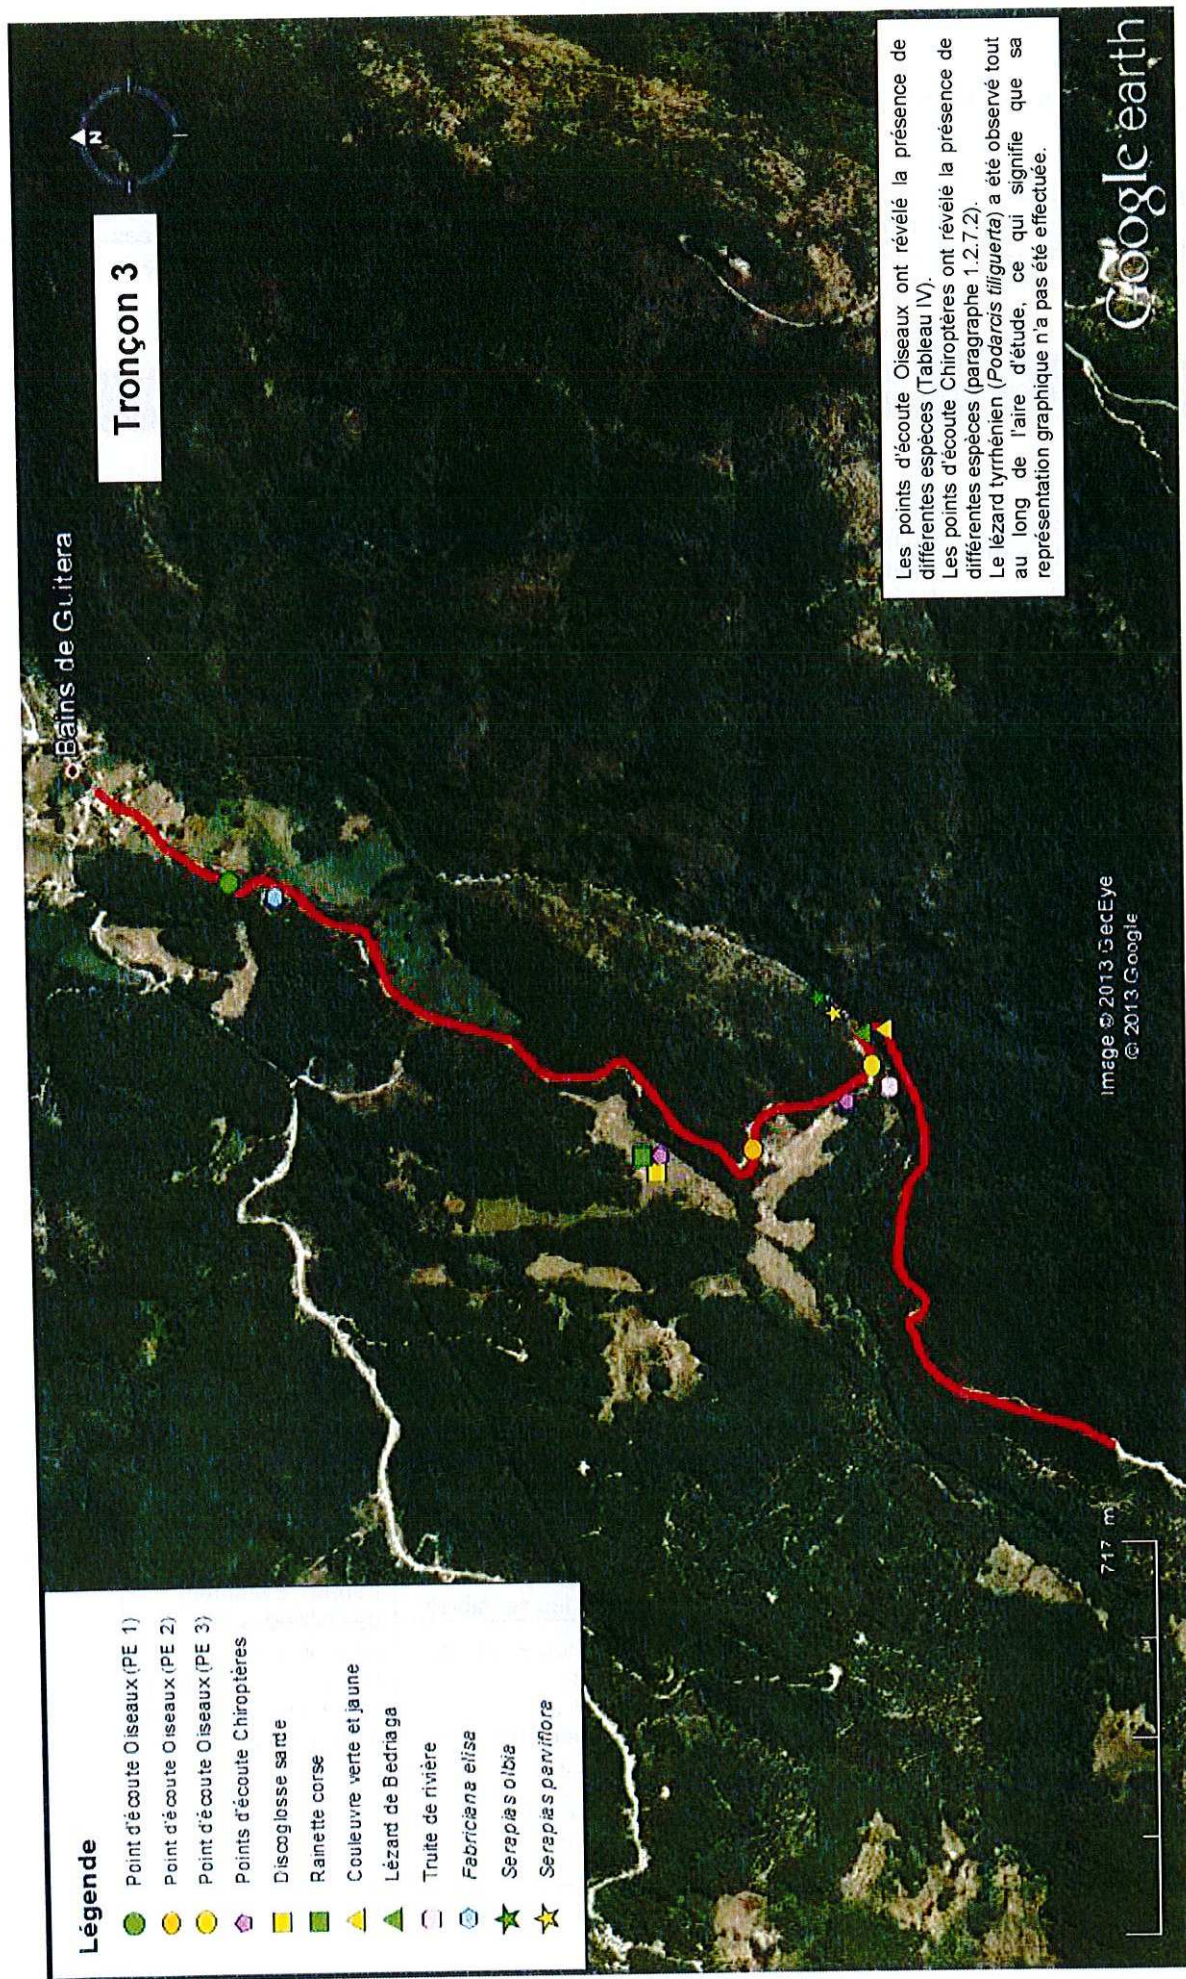
Figure 6. Localisation des espèces faunistiques et floristiques patrimoniales au sein du tronçon d'étude n°3 [fond de carte : photo aérienne]
