**Inventaire des espèces faunistiques et  
floristiques sous-marines dans le port de TOGA**

# **SOCIETE DU PORT DE TOGA**

**Version V0**

**Juillet 2022**

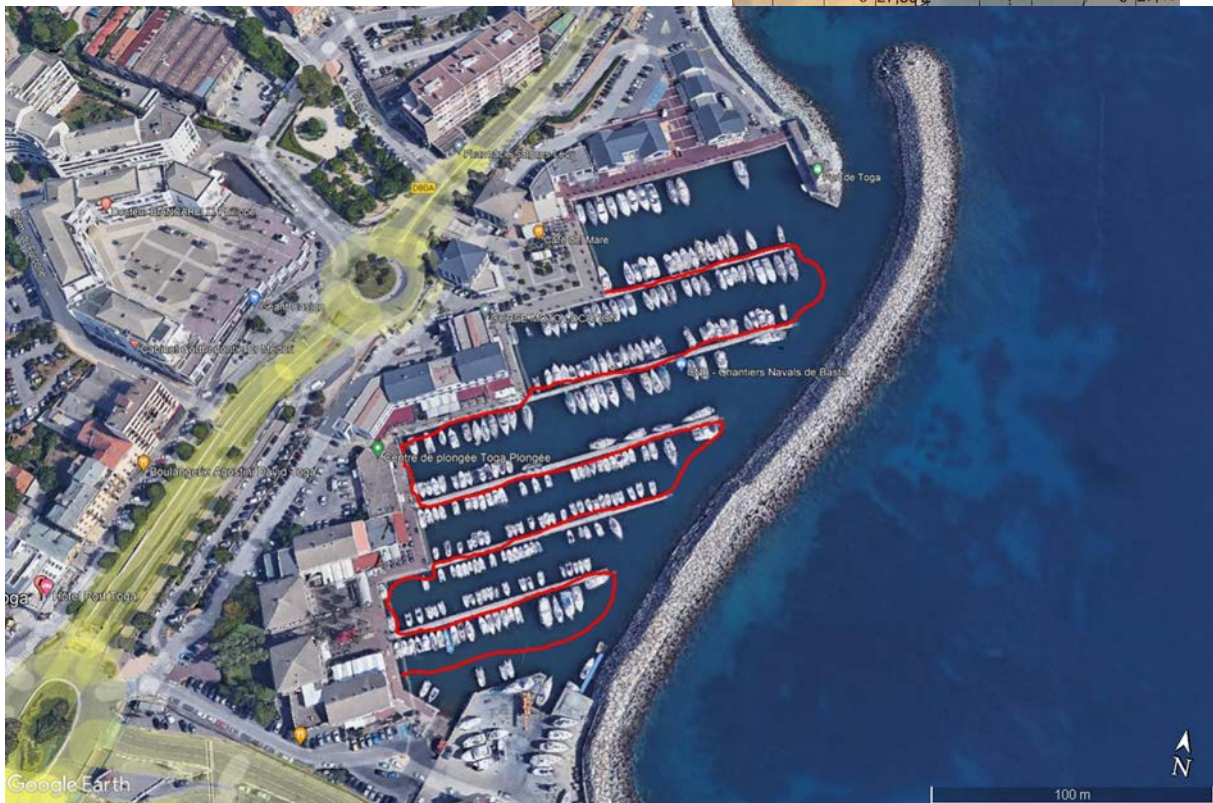
Figure 3 : Trace des investigations des plongeurs

Le port de TOGA a été prospecté par deux plongeurs, équipés d'un appareil photo « Sony RX 100 » et d'une bouée de surface équipé d'un GPS afin de créer une trace de la zone prospectée. Les plongeurs disposaient d'une plaquette immergeable pour noter les espèces rencontrées.

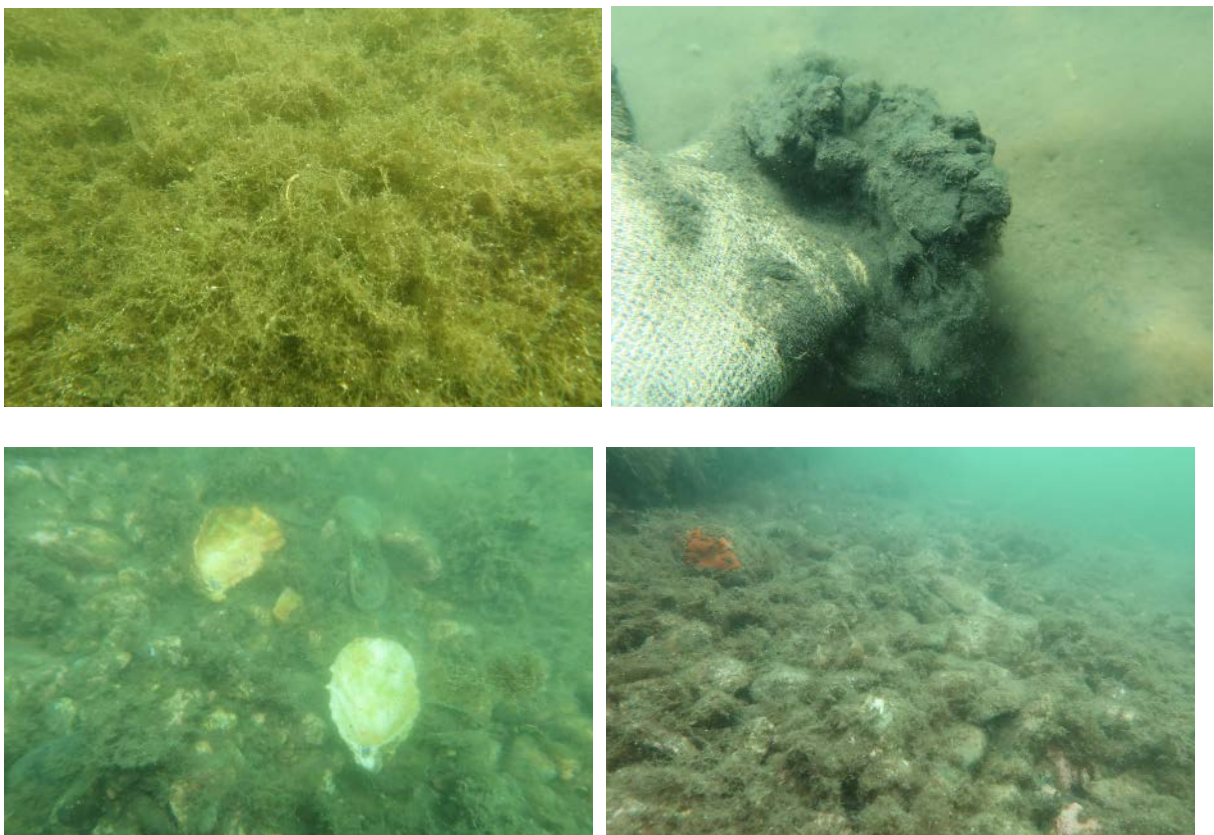
Nous observons entre toutes les pannes, un substrat de nature sablo/vaseux, avec la présence d'algue filamenteuse. Sous celles-ci, le substrat est composé de cailloux recouverts d'algues filamenteuse.

Photographie 2 : Les substrats entre les pannes

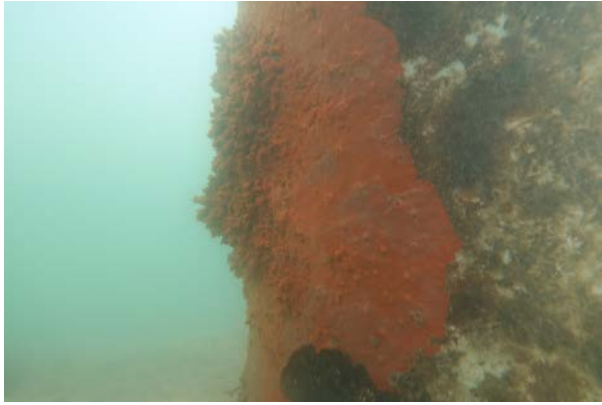
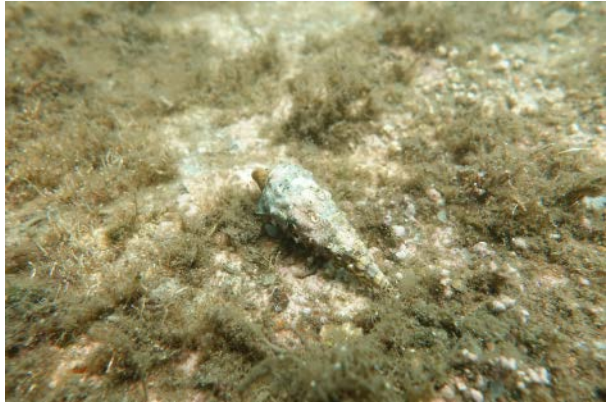
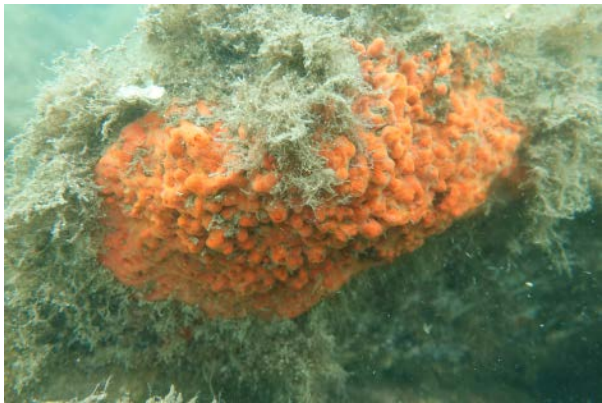
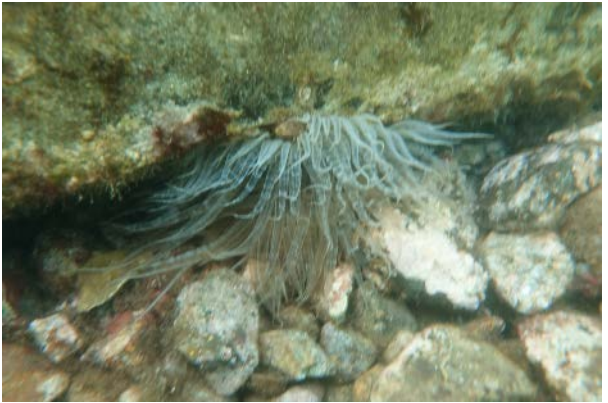
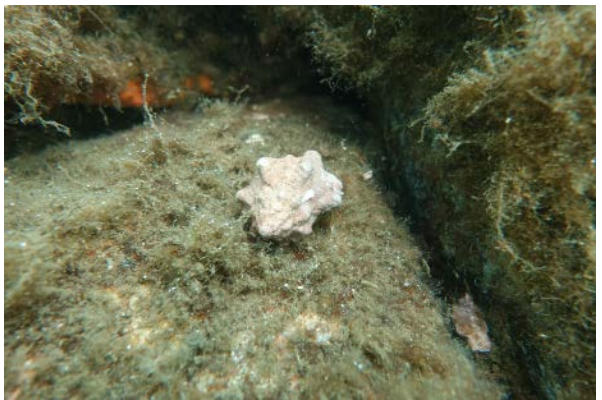
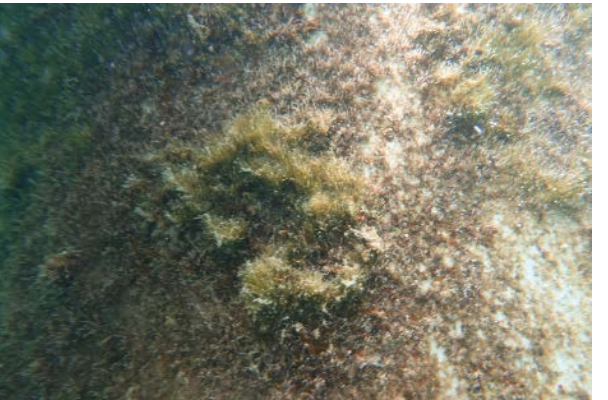
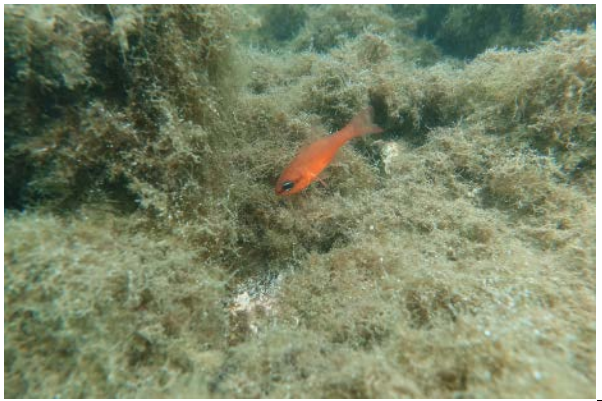
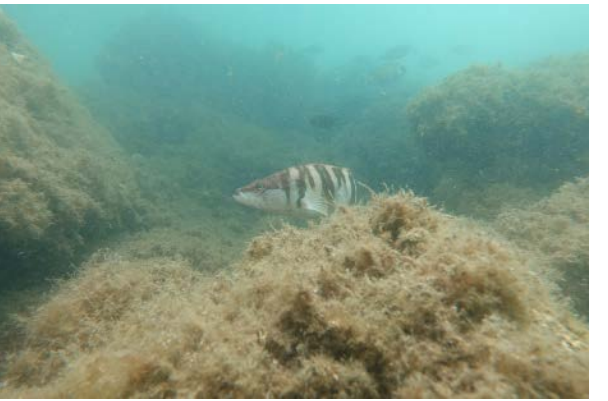
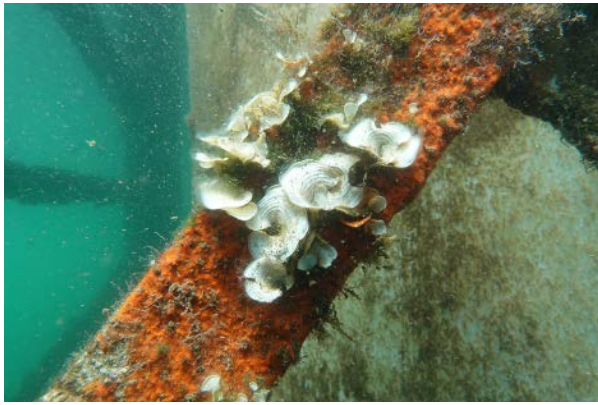
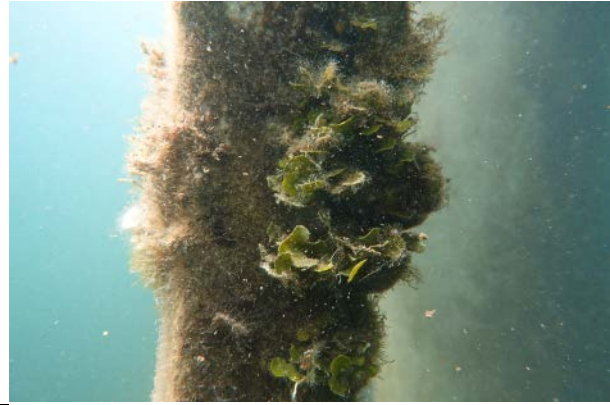
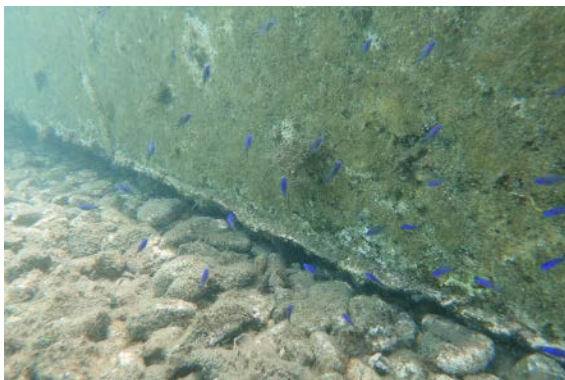
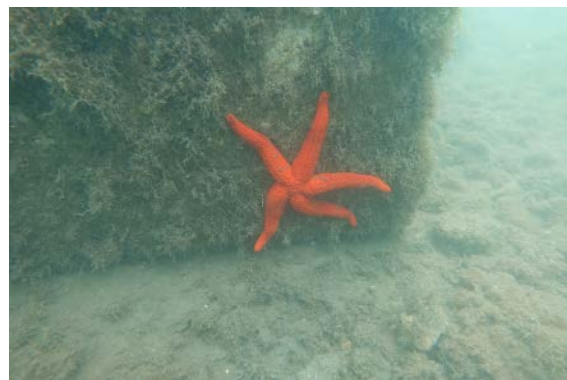
Photographie 3 : Les espèces associées

Une faune associée au milieu est présente, nous notons des *Serranus scriba*, *Chromis chromis*, juvéniles de *Chromis cromis*, *Oblada melanura*, *Apogon imberbis*, *Diplodus vulgaris* et 3 juvéniles de *Epinephelus marginatus*, des Holothurie, Crambe crambe, Bernard-l'ermite, Halimeda tuna, Padina pavonica, Echinaster sepositus, Acanthella acuta,

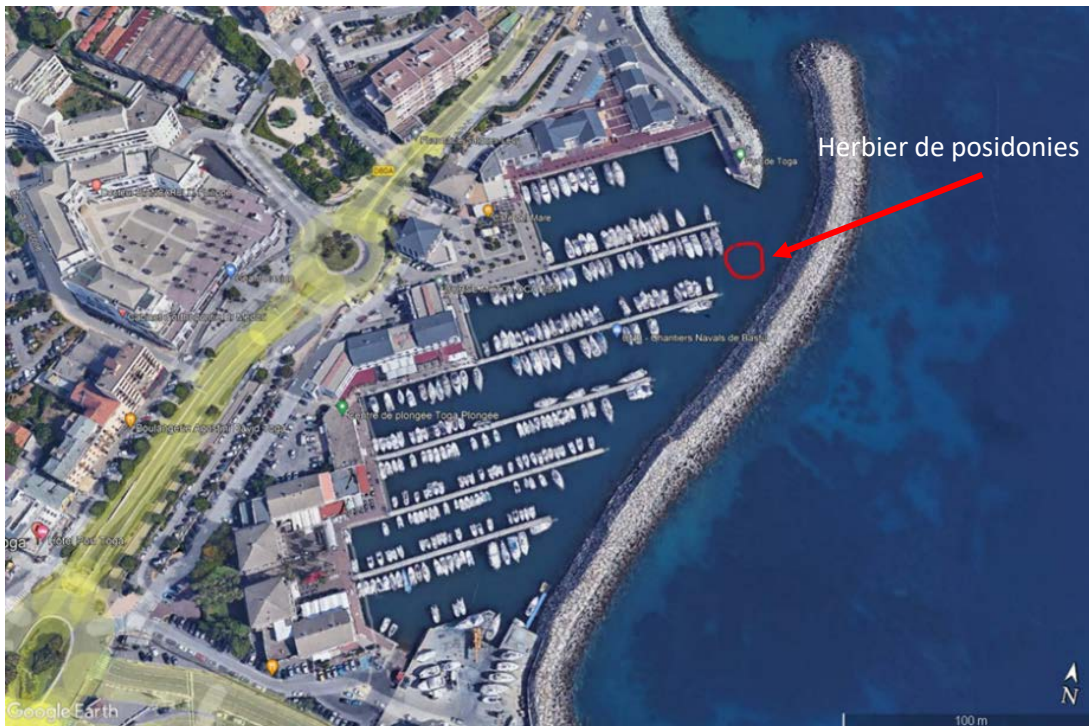
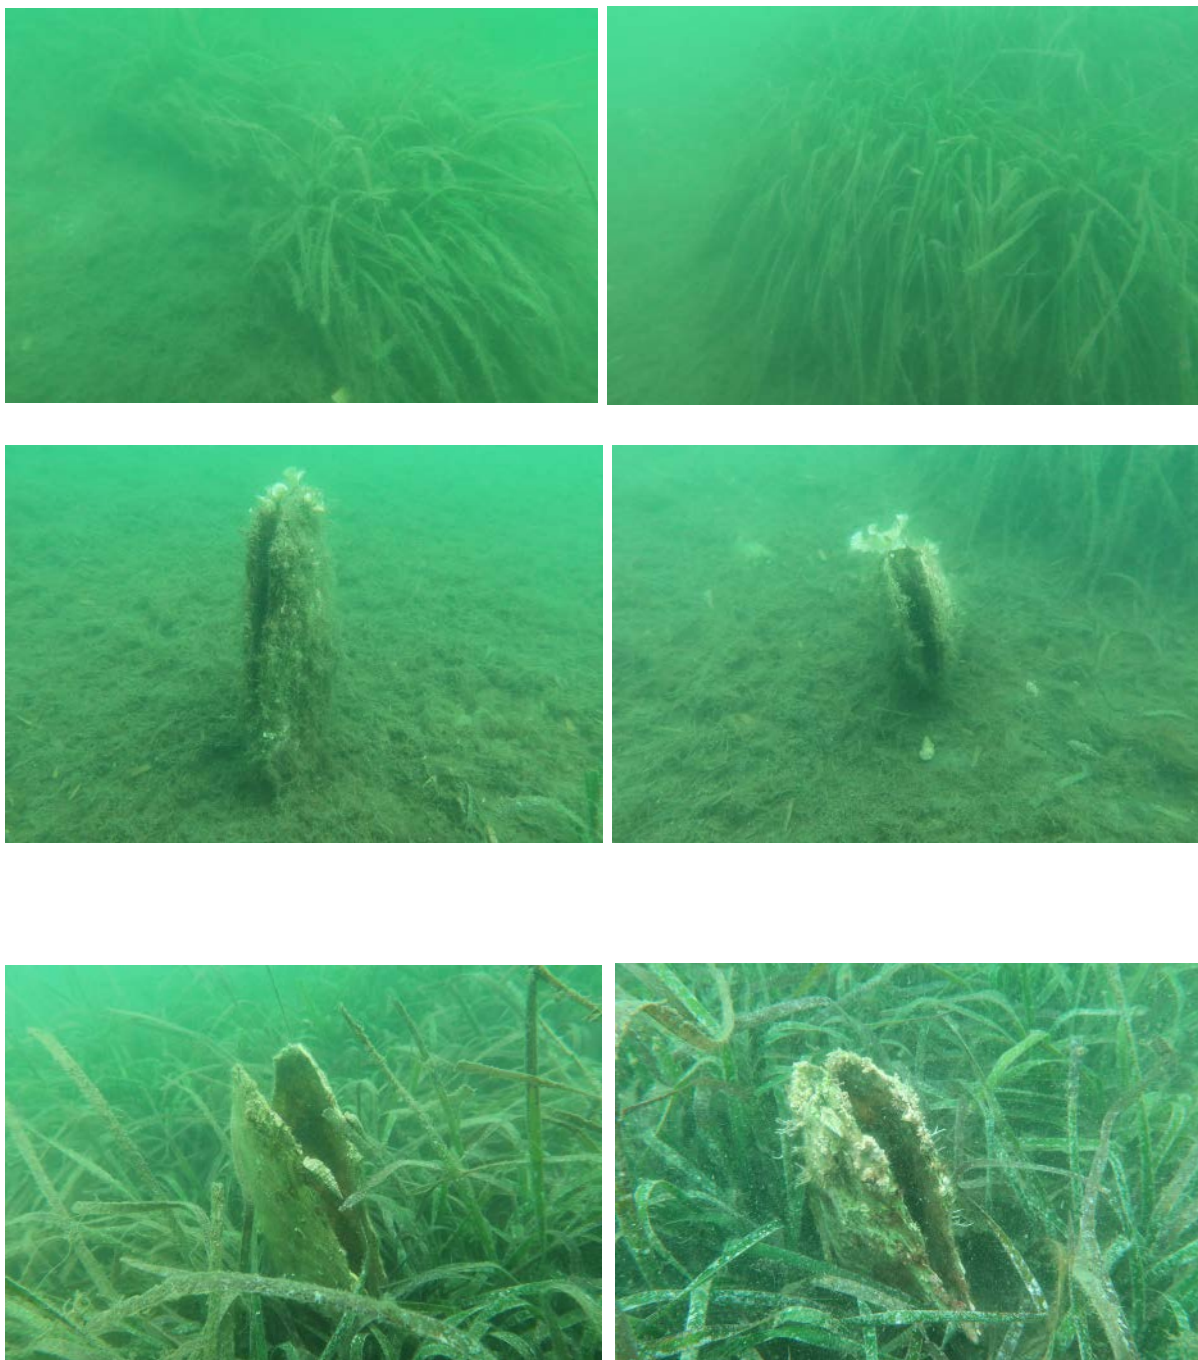
Photographie 4 : Herbier de posidonies et grandes nacres mortes

L'herbier de *Posidonia oceanica* d'environ 20m<sup>2</sup> entre la panne B et C présente un fort envasement et comprend, en son sein et autour, cinq *Pinna nobilis* mortes.

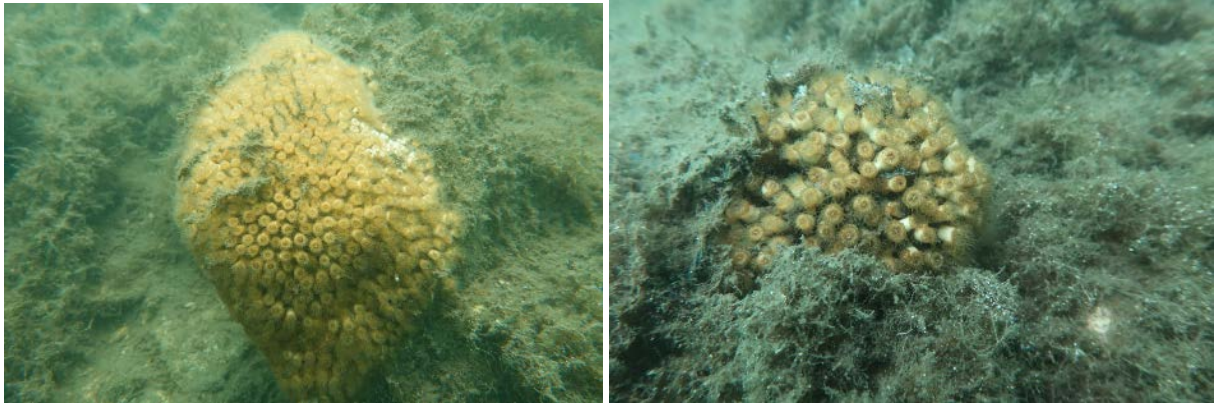
Nous relevons la présence de Cladocores au poste 346 et 302 (panne CD).

*Photographie 5 : Cladocore*

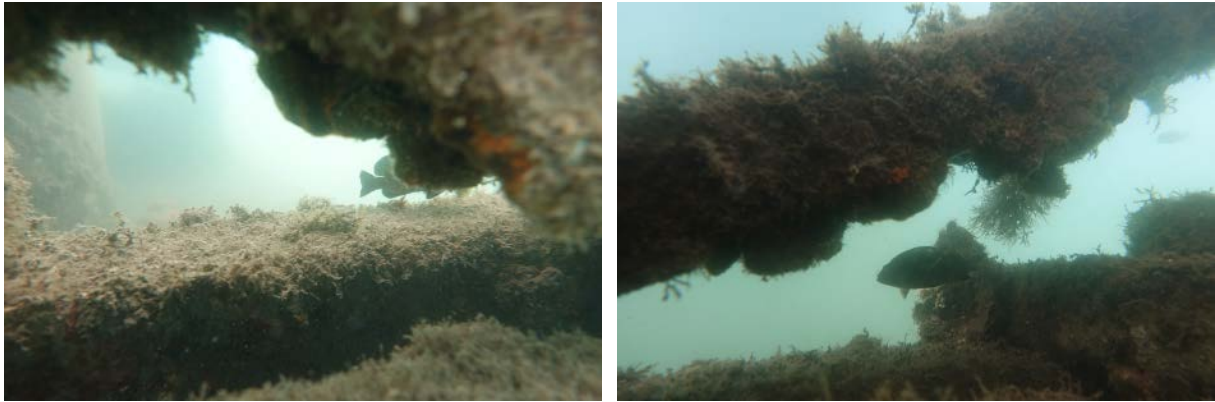
Nous notons quatre Mérous juvéniles de moins de 10cm, trois sont situés au niveau du poste 204 (panne AB) et un au poste 326 (panne CD).

*Photographie 6 : Mérou (juvénile)*

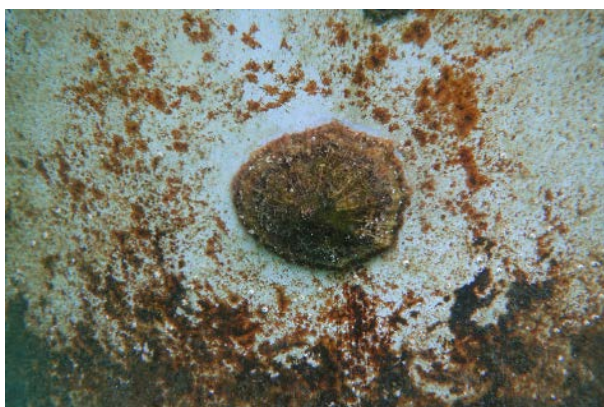
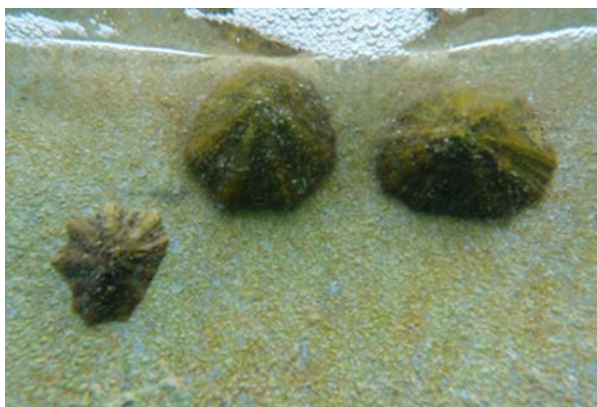
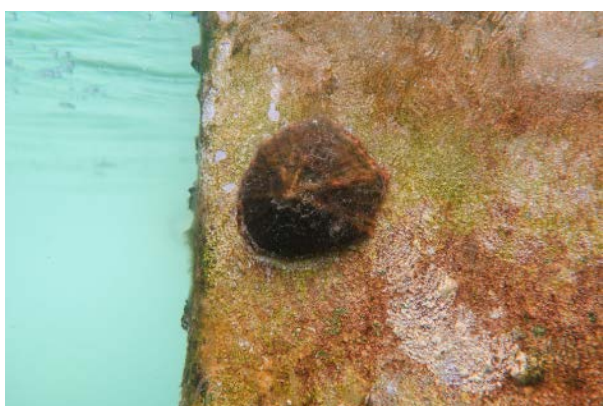
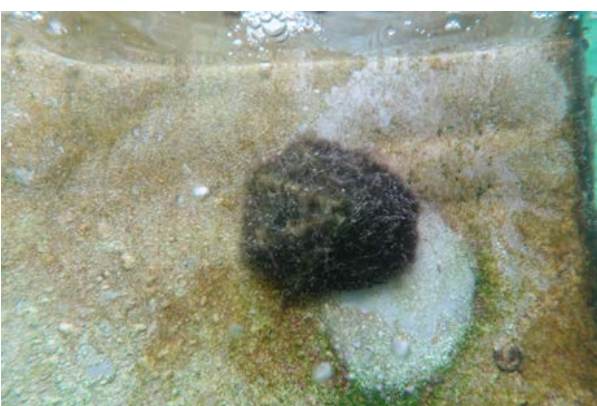
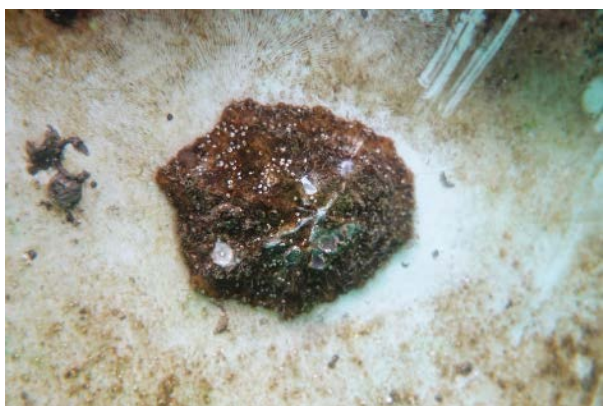
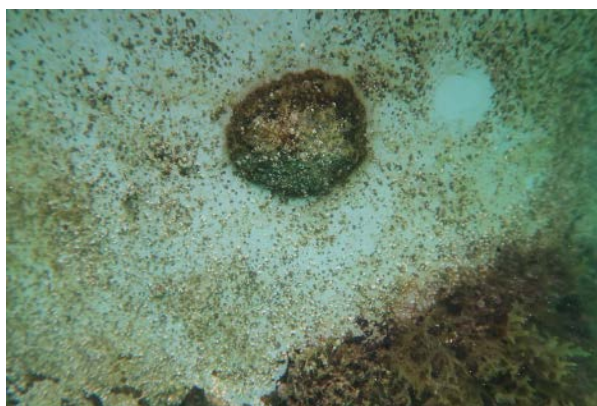
Sur l'ensemble des piliers nous observons la présence de Patelle commune mais pas de grande patelle.

*Photographie 7 : Patelles présentes sur les piliers des pannes*
