Dossier :
--> Chiosello Alla Vignaccia
CALVI

COMPTE RENDU INSPECTION CAMERA D'UNE CANALISATION DES EAUX PLUVIALES

Dressé par le Cabinet SIBELLA le 16 Décembre 2021

REF. : 13117

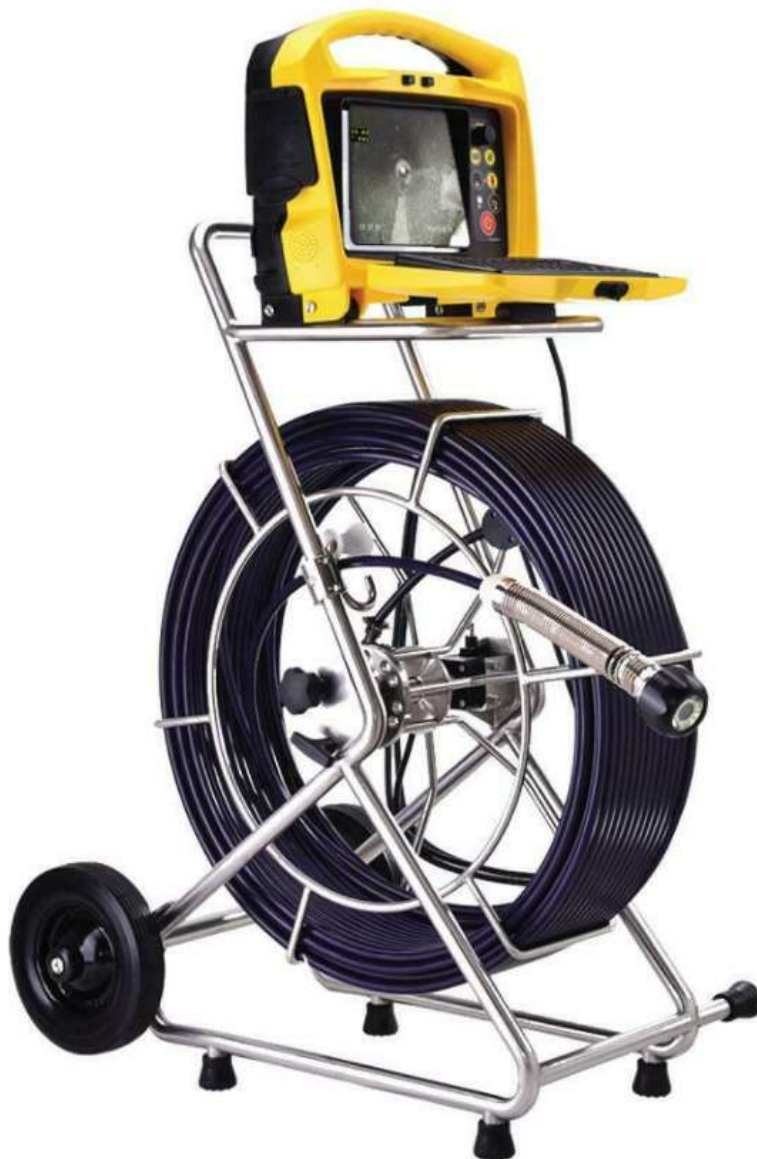
Le cabinet Sibella est équipé d'une caméra d'inspection vidéo professionnelle vCam-6 HD de Vivax-Metrotech.

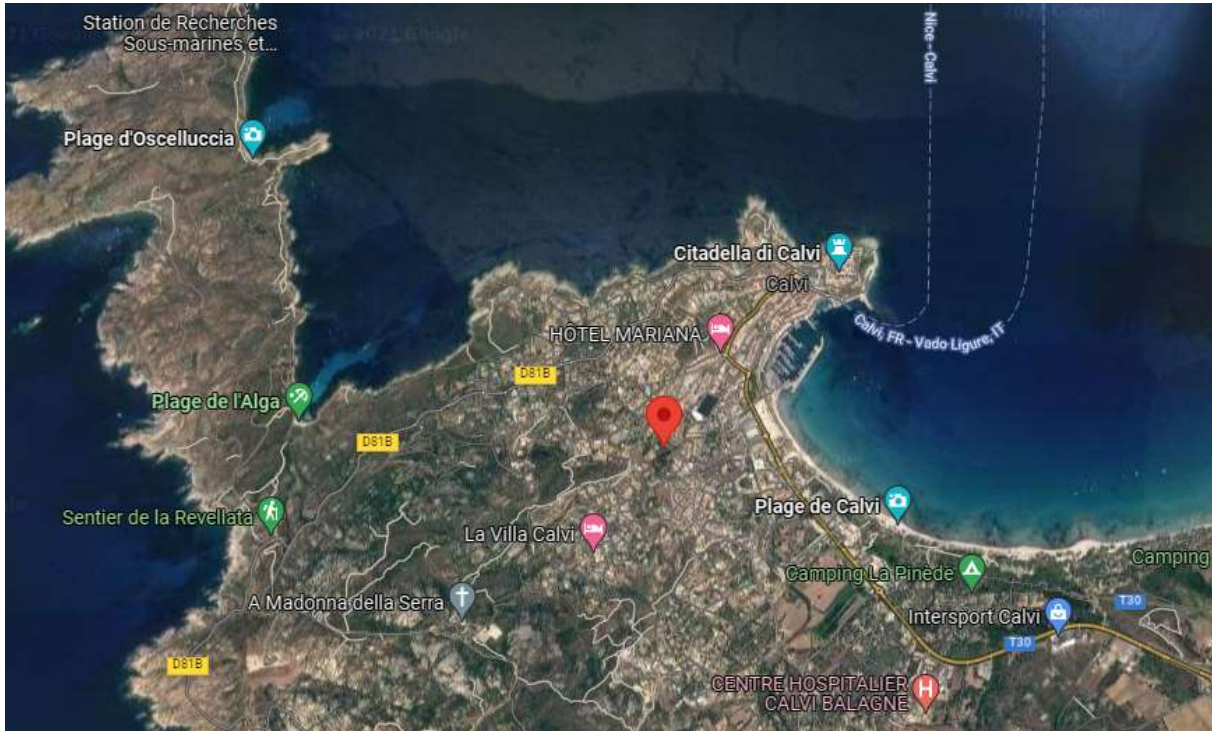
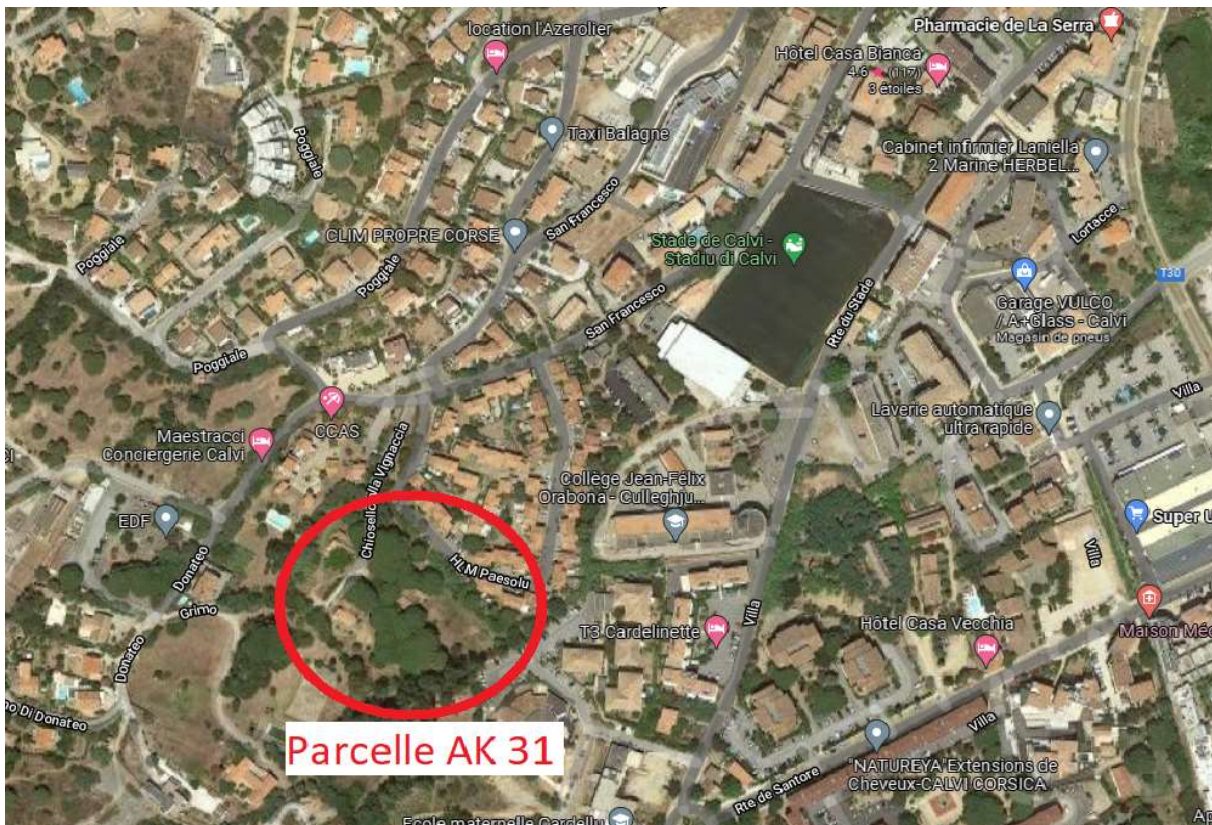
3/ Localisation de la canalisation

La canalisation objet de l'inspection est située sur la commune de Calvi autour de la parcelle AK 31.

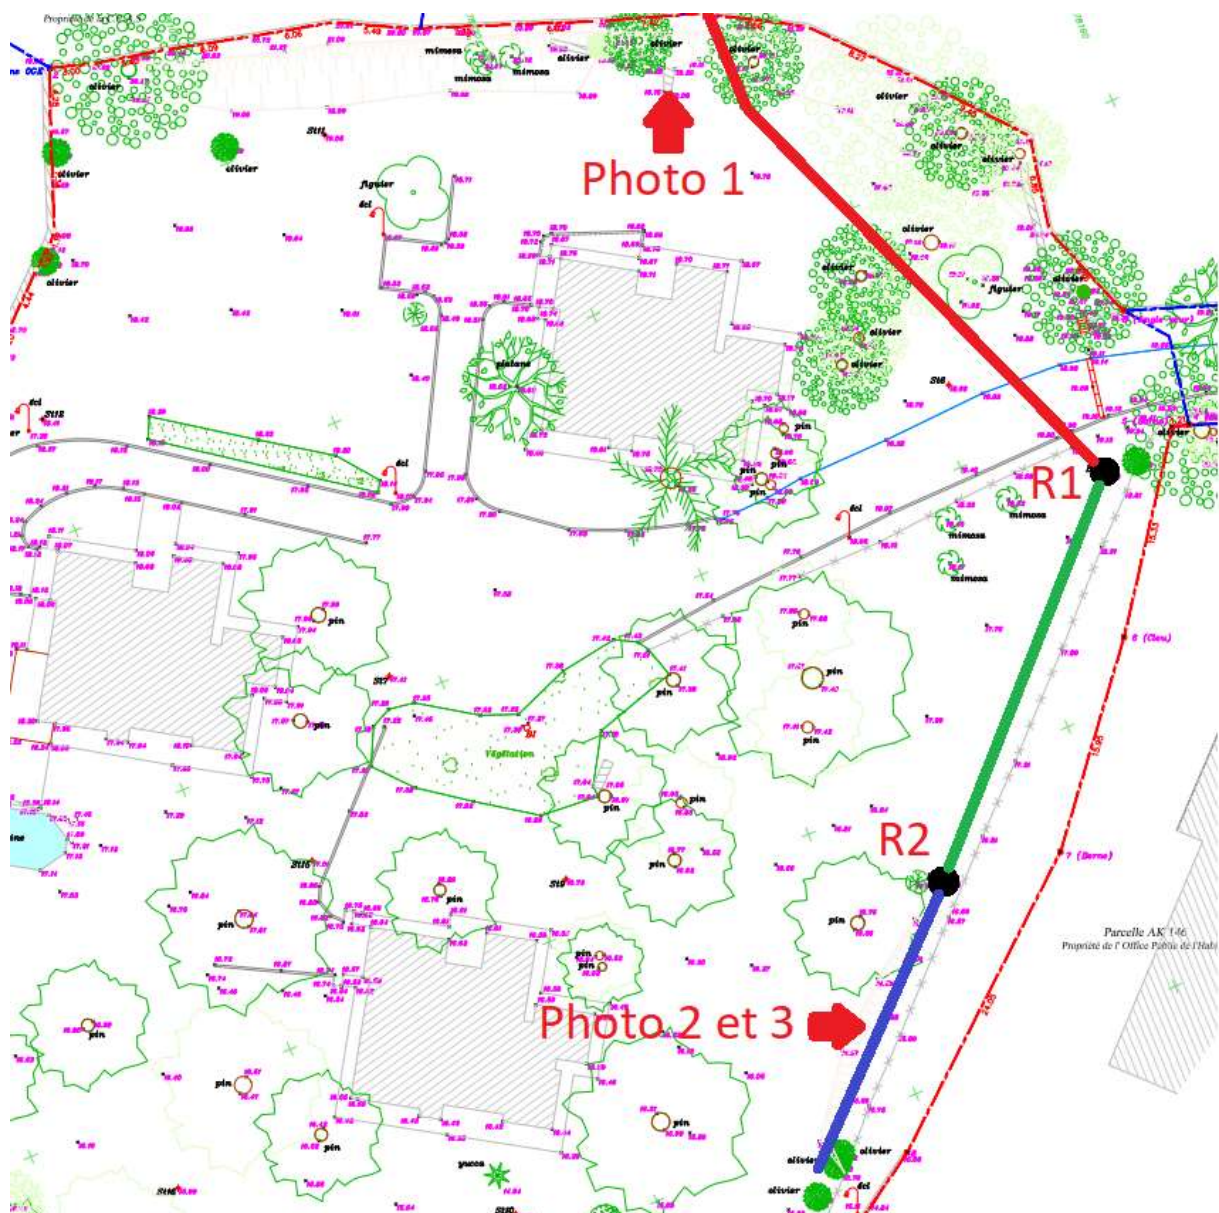
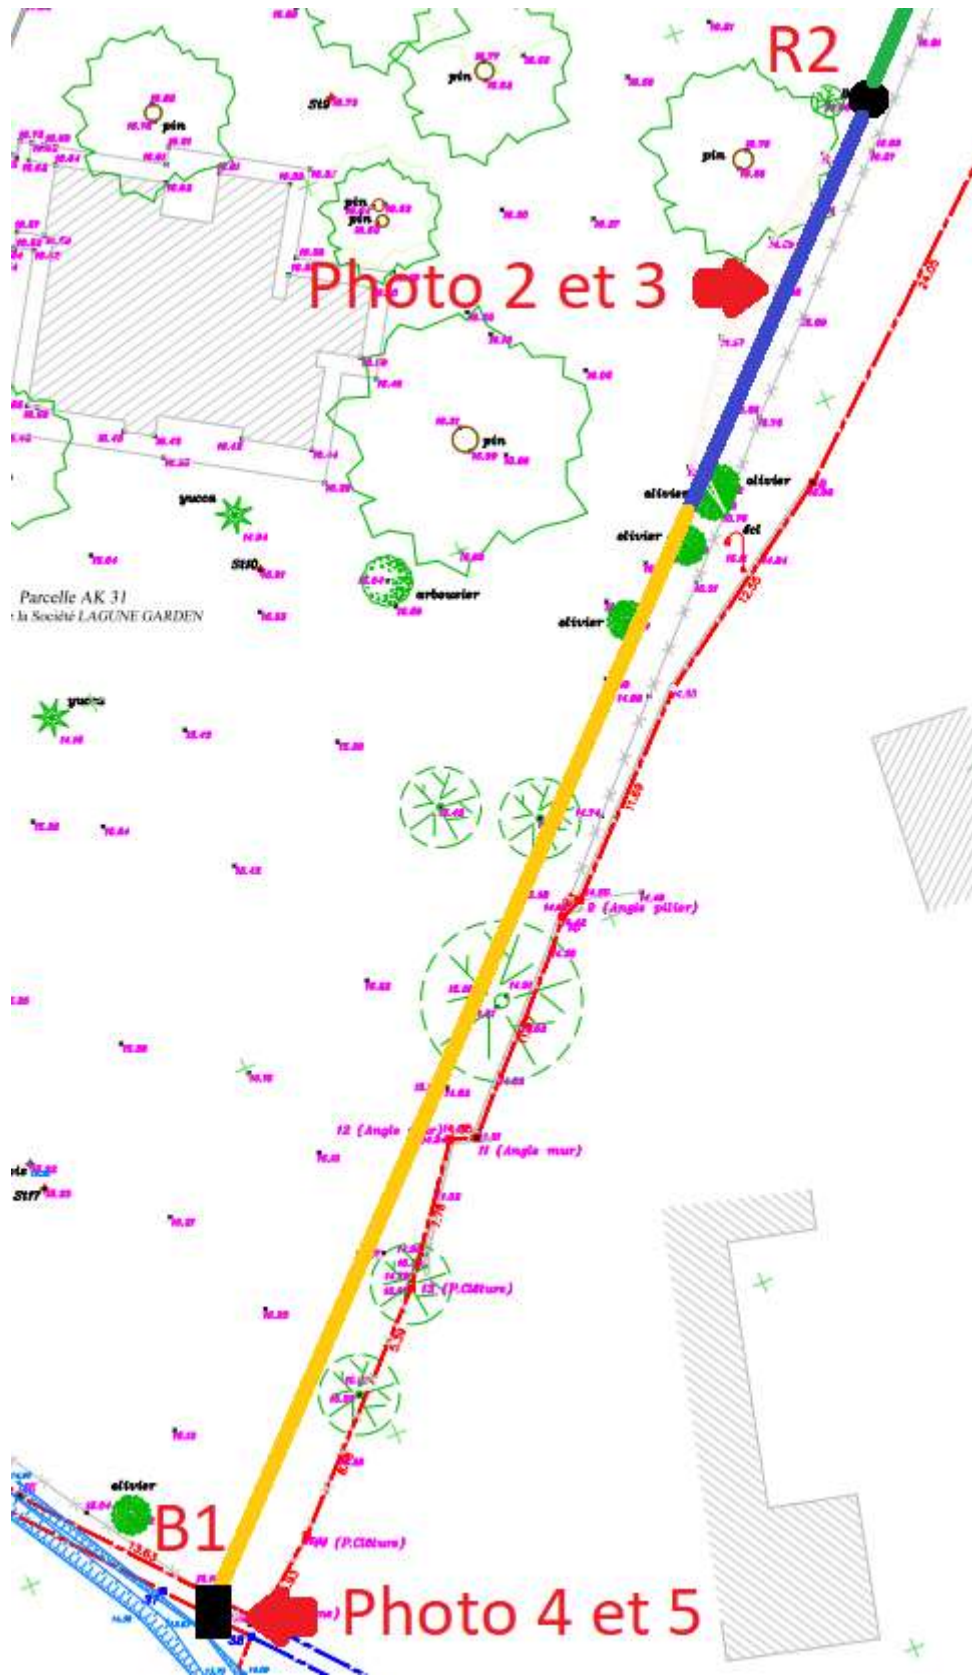
Nous avons réalisé une introduction caméra à partir des regards R1, R2 et B1 au droit des tronçons suivants :

- Départ R1 Tronçon 1 █
- Départ R1 Tronçon 2 █
- Départ R2 Tronçon 3 █
- Départ B1 Tronçon 4 █

Les extraits de plans ci-dessous permettent de localiser ces tronçons

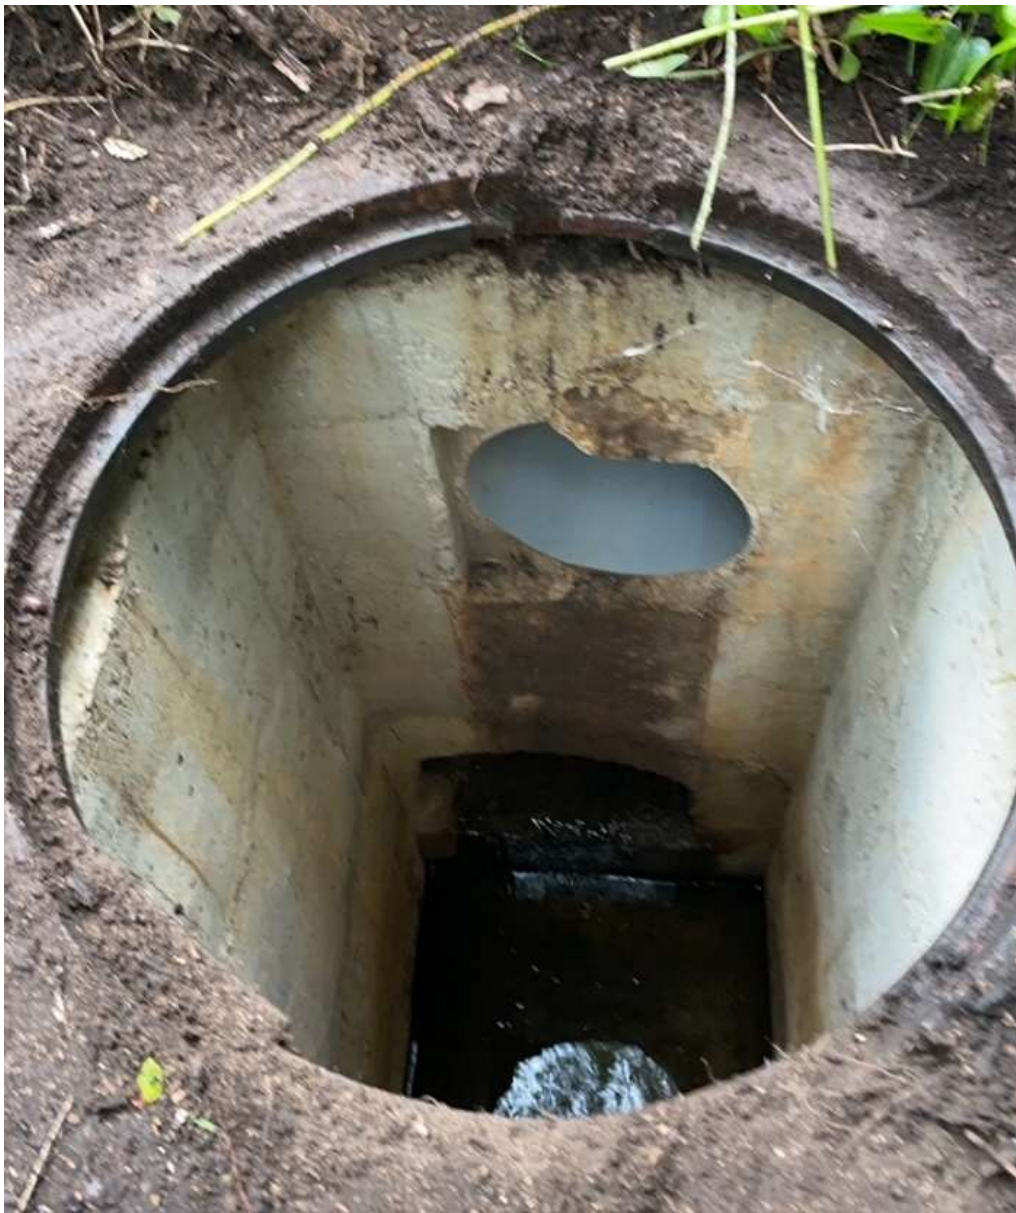
Photo du Regard 1 (R1) :

Après ouverture du regard 1 (R1) nous avons constaté que l'écoulement de l'eau se faisait de manière régulière et notre inspection caméra confirmera qu'aucun élément n'obstrue la canalisation (Vidéo tronçons 1 et 2 dans le dossier).

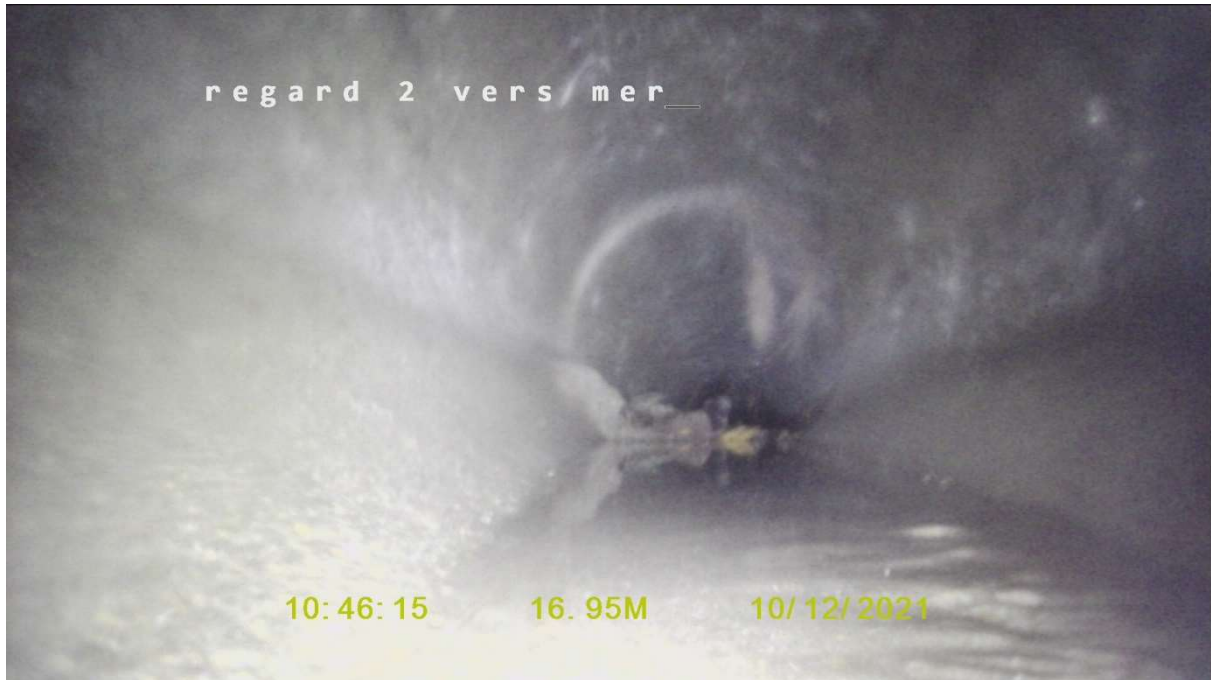
Nous faisons passer la caméra en direction de la sortie buse et nous constatons au fur et à mesure de notre avancement une obturation du réseau dû à des pierres (photo 3) à environs 18m du Regard 2 (voir vidéo tronçon 3 dans le dossier).

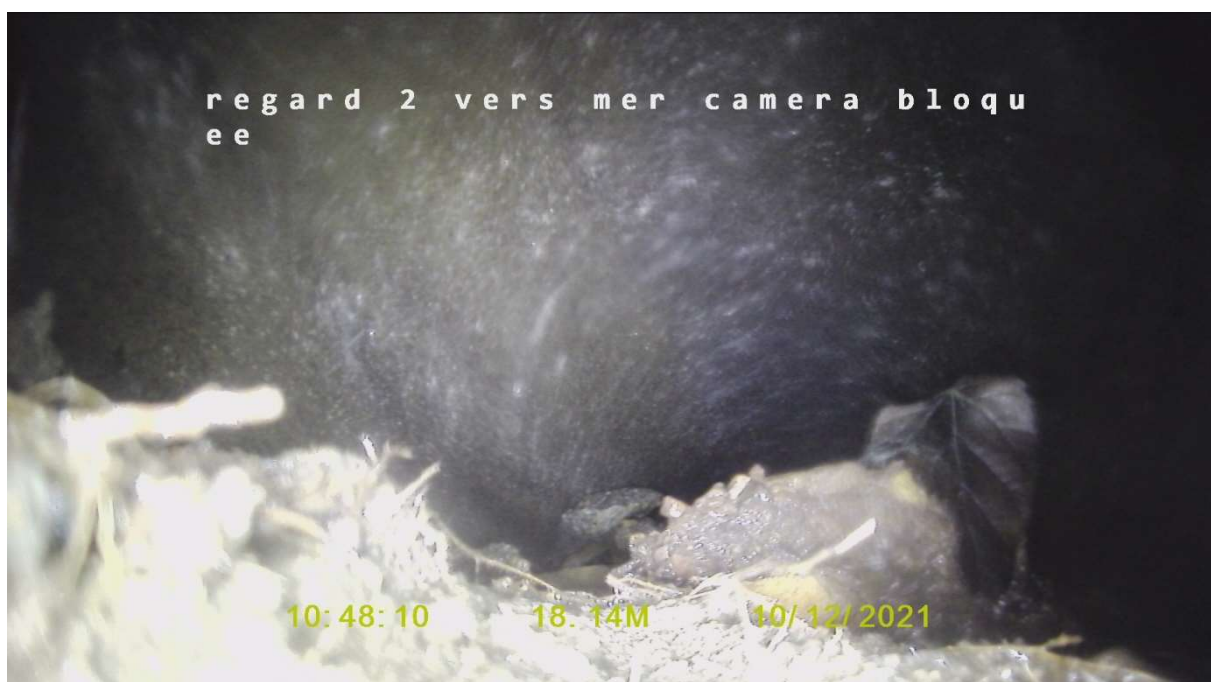
La caméra ne pourra pas aller plus loin, les pierres l'empêchant de continuer (Photo 2), cependant comme nous pouvons le constater sur la photo 3, cet amas de pierre n'empêche en rien le bon écoulement de l'eau.

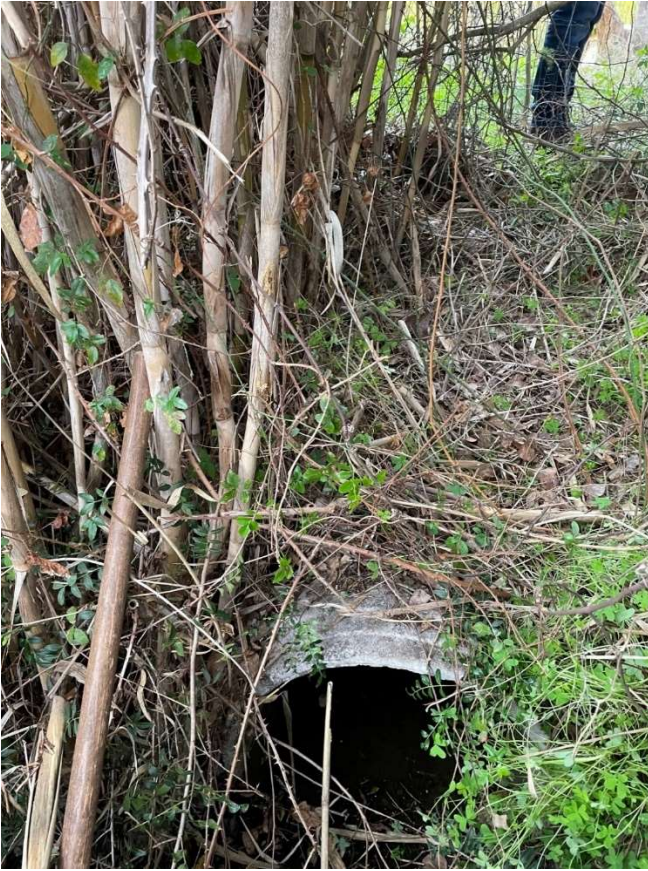
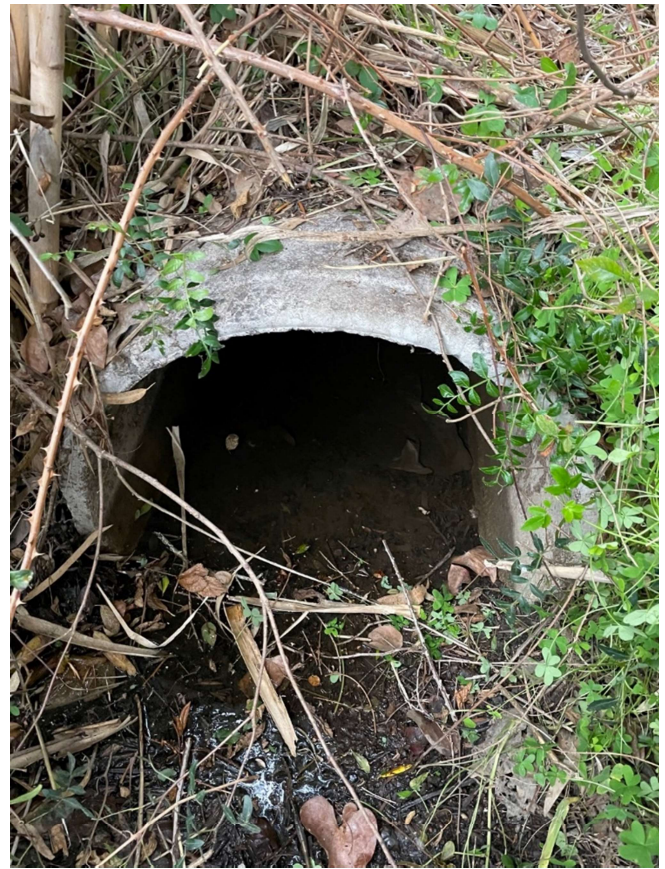
Dans l'angle sud-est du terrain, la sortie de notre réseau pluvial se fait dans un fossé naturel à ciel ouvert (Photo 4 et 5 dans dossier). Ce fossé se trouve être très encombré de végétations.

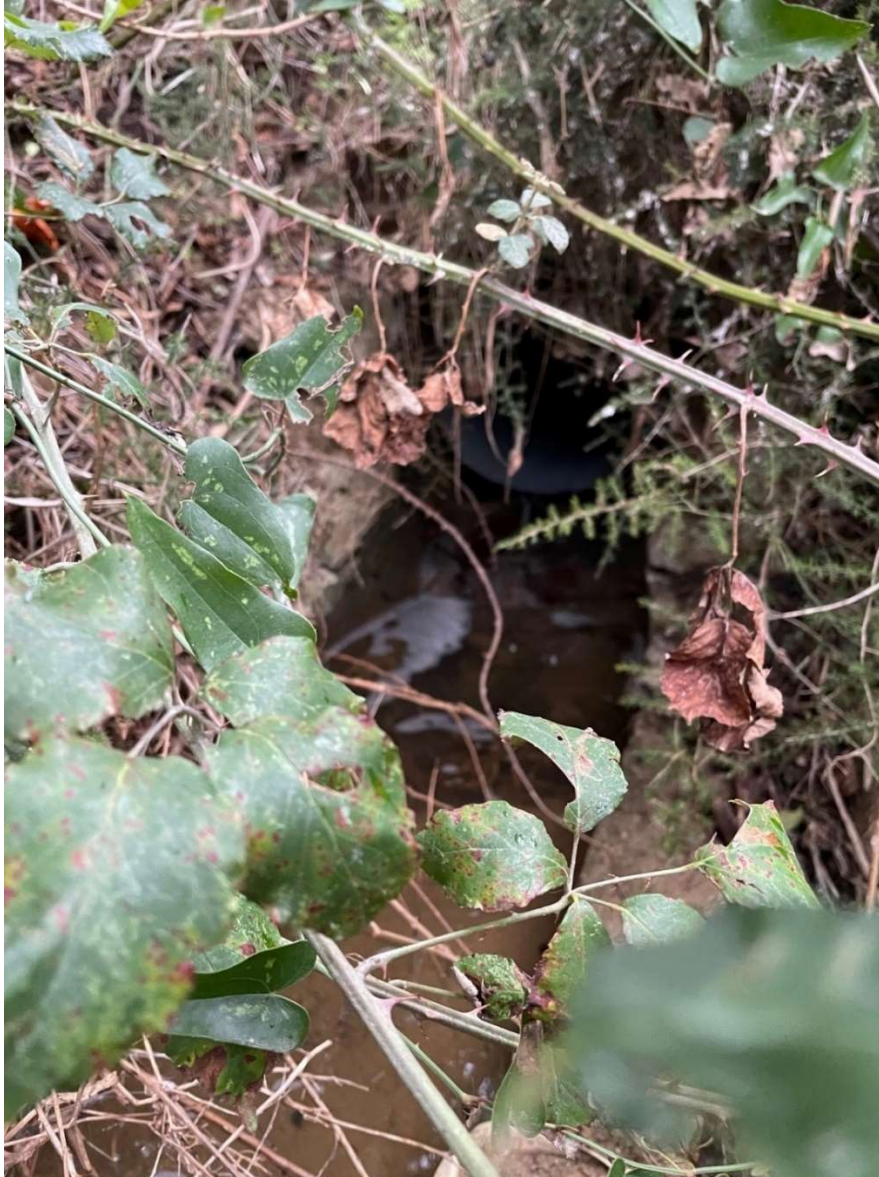
Photo 1 :

A noter : Lors de notre intervention, nous avons remarqué l'existence d'une buse annelée $\varnothing 300$ un débit constant d'eau en sort, cette buse n'est pas référencée sur la DICT fournit.
