## **Etude de l'herbier de Posidonie et recherche d'espèces protégées ou d'intérêt à proximité de l'émissaire de Cargèse**

**Décembre 2022**

## Rapport d'intervention

Commune	Lieu	Problématique	Dates d'intervention
CARGESE	Emissaire en mer	Réfection ou remplacement de l'émissaire	19 décembre 2022

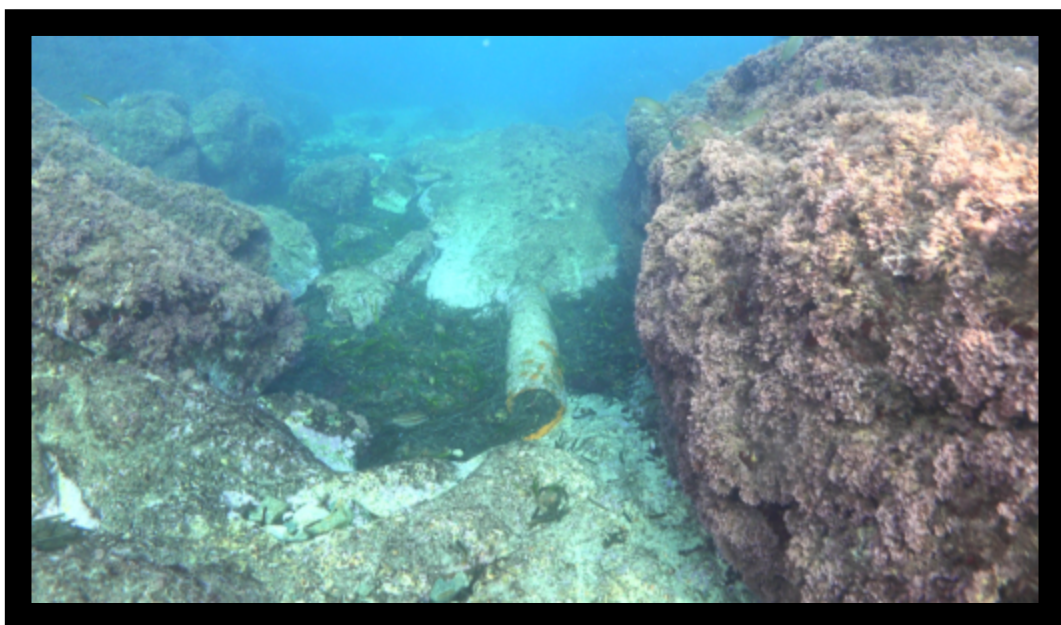
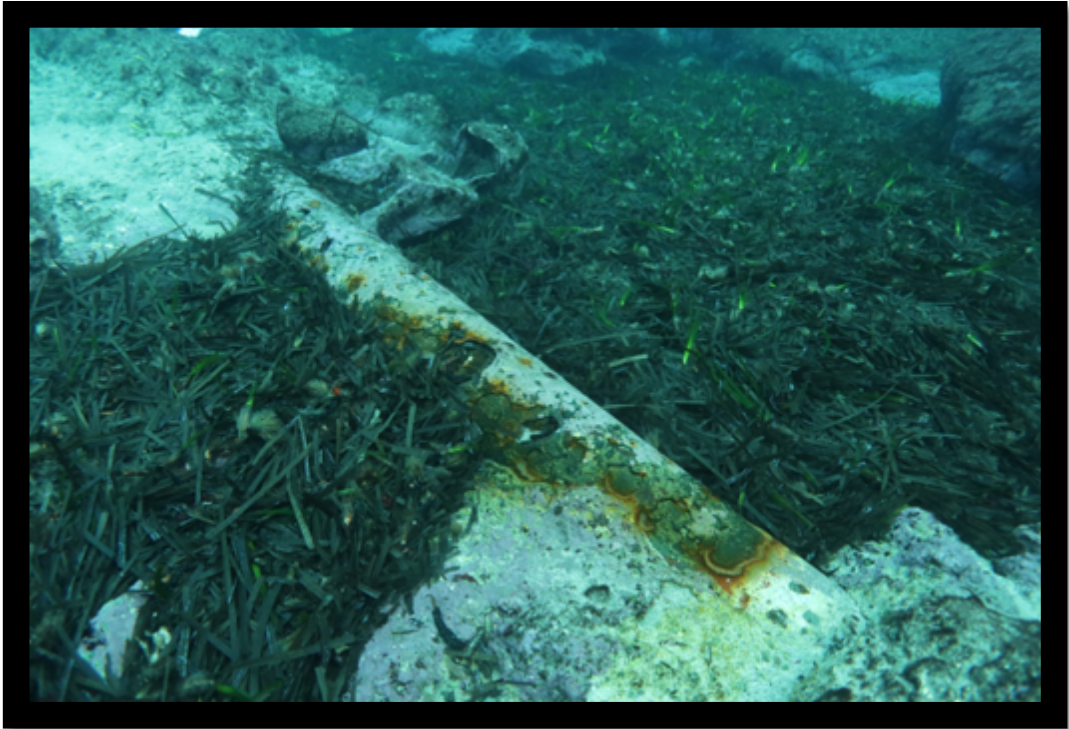
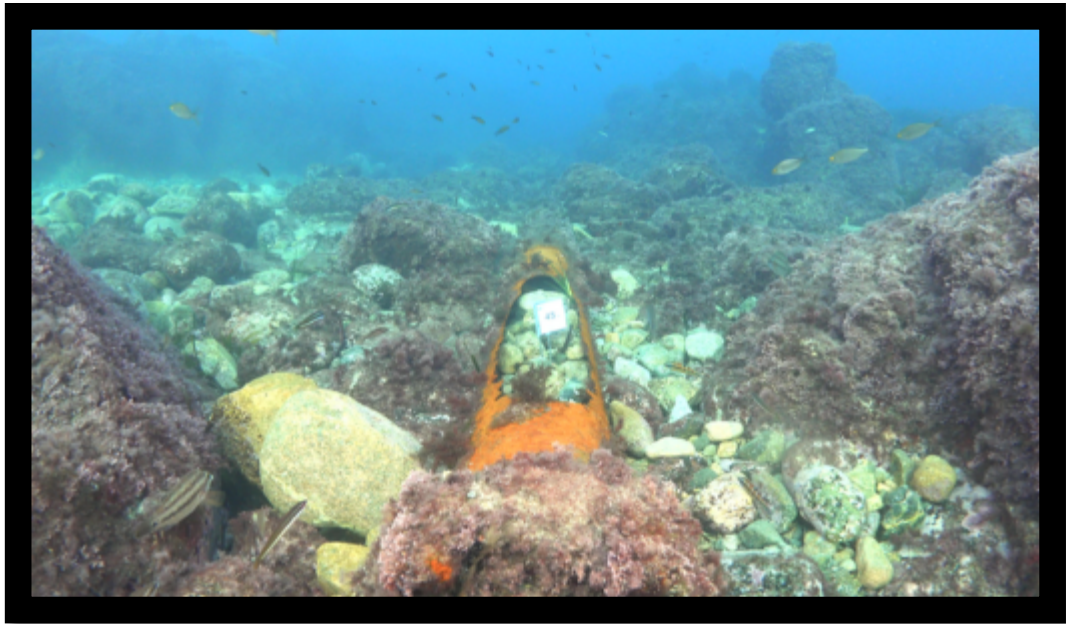
Figure 7 : observation de rupture de l'émissaire sans rejet apparent.

Ensuite nous observons de rupture une de 25cm de diamètre et une autre de 1.5m de long sur 0.2m de haut dans la zone 15m/30m.

Une rupture de l'émissaire est observée dans la zone 30m/45m, sur le dessus de l'émissaire mesurent 1m de long sur 0.2m de large, et un dernier point de rupture est observé au 195m de 10 cm sur 5 cm.

Sur l'ensemble de l'émissaire, nous observons plusieurs désordres des coquilles de maintien de l'émissaire, l'émissaire ne fonctionne plus correctement car le rejet se fait uniquement au départ de l'émissaire à 14,6m du rivage où on observe une première résurgence, ensuite trois autres résurgences mais sans aucun flux visible.

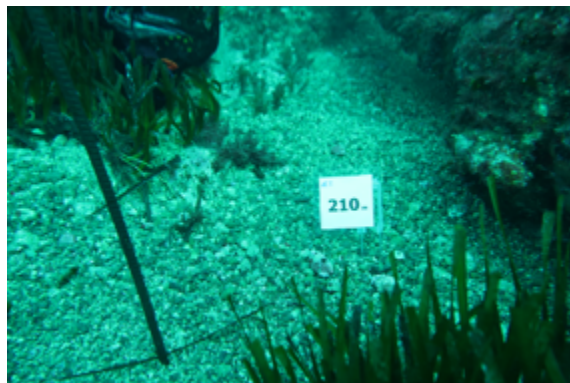
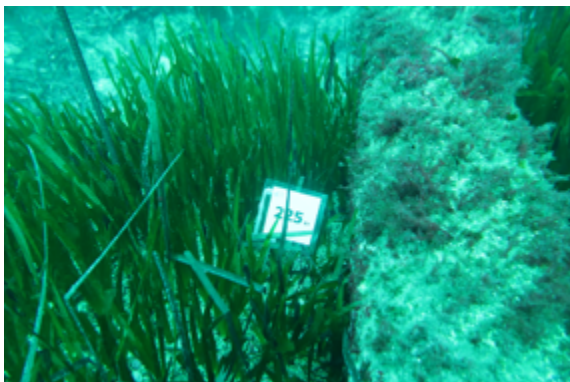
On observera plusieurs désordres le long de l'émissaire, en effet certaines brides ne sont plus en place sur la canalisation, on peut également distinguer que la canalisation fait une légère courbe au point 135m (relevé GPS en figure 1).

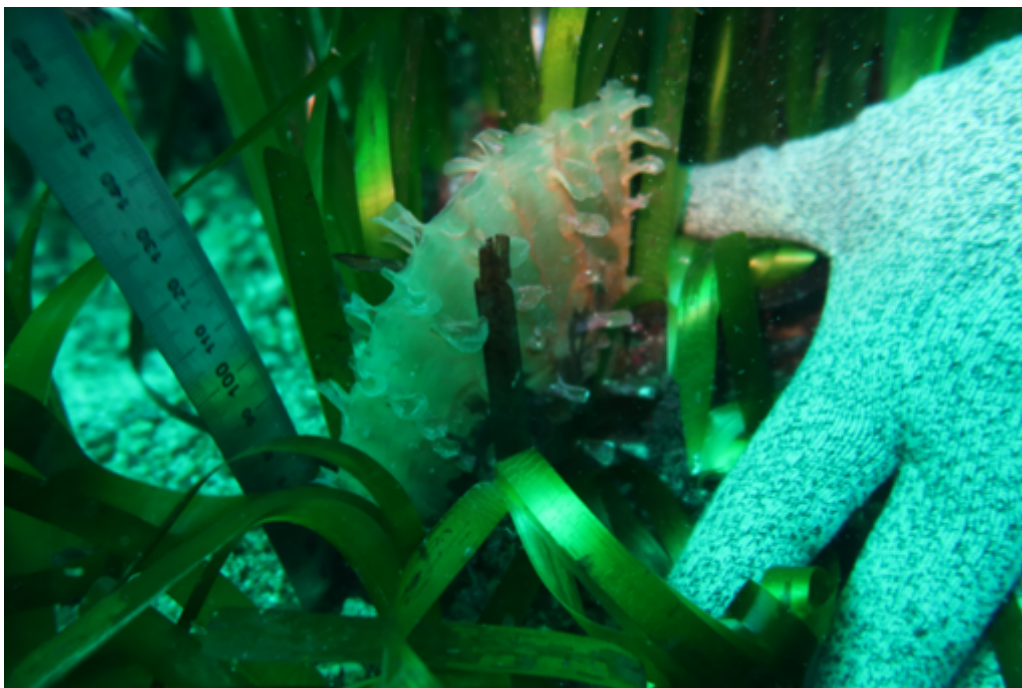
Figure 8 : photographie d'une *Pina*

A partir du point 90m, on constate que l'herbier de *Posidonia oceanica*, recouvre une bonne partie de l'émissaire sur plusieurs points, on peut observer également une faune et faune associées au milieu et nous noterons la présence d'une Pina à un mètre de l'émissaire en N 42° 9'25.42" et E 8°34'31.05" (après le point 255m), sa taille étant trop petite nous ne pouvons pas déterminer s'il s'agit d'une *Pina nobilis* ou d'une *Pina rudis*.

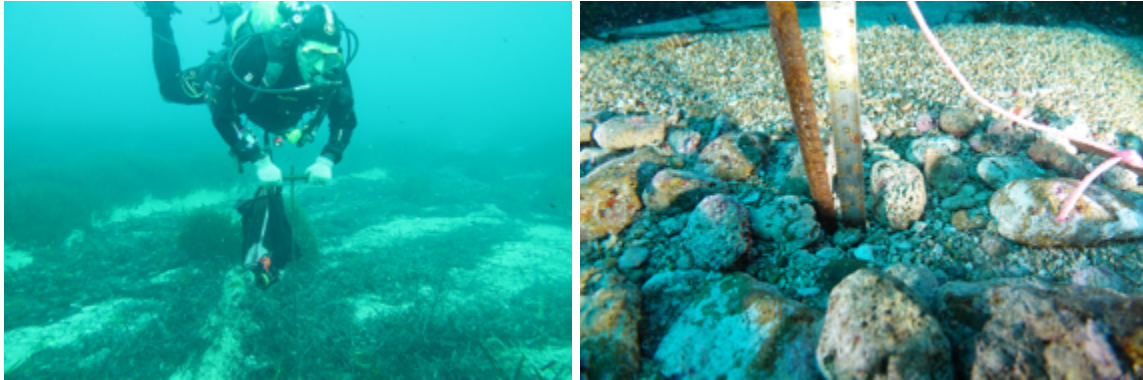
A partir du point 150, le sondage a été possible avec des valeurs ne dépassant pas les 46 cm, le substrat se compose d'une couche de sable grossier voir grave, et d'une couche de roche type dalle rocheuse. (Voir tableau ci-joint)

points distance	profondeur de sondage en cm	profondeur en m	nature du substrat
0	0	-	roche + cailloux
15	0	-	roche + cailloux
30	0	-	roche + cailloux
45	0	-	roche + cailloux
60	0	-	roche + cailloux
75	0	-	roche + cailloux
90	0	-	roche + cailloux
105	0	-	roche + cailloux
120	0	-	roche + cailloux
135	0	-	roche + cailloux
150	40	13,5	sable\roche
165	38	14,5	sable\roche
180	30	15,2	sable\roche
195	23	15,9	sable\roche
210	10	16,6	sable\roche
225	39	17,4	sable\roche
240	46	18,1	sable\roche
255	23	18,6	sable\roche
270	22	19,3	sable\roche
285	23	20	sable\roche
