Réalisation d'un parc photovoltaïque au sol (POCAI) Poggio-di-Nazza (2B)

Mission d'Assistance à Maîtrise d'Ouvrage

Mission de sauvetage de Discoglosse sarde

ECO-MED 2020 – Compte-rendu de l'intervention effectuée le 11 février 2020 (sauvetage Discoglosse sarde) dans le cadre d'un projet de parc solaire POCAI – SUN'R – Poggio-di-Nazza (2B) – 19 p.

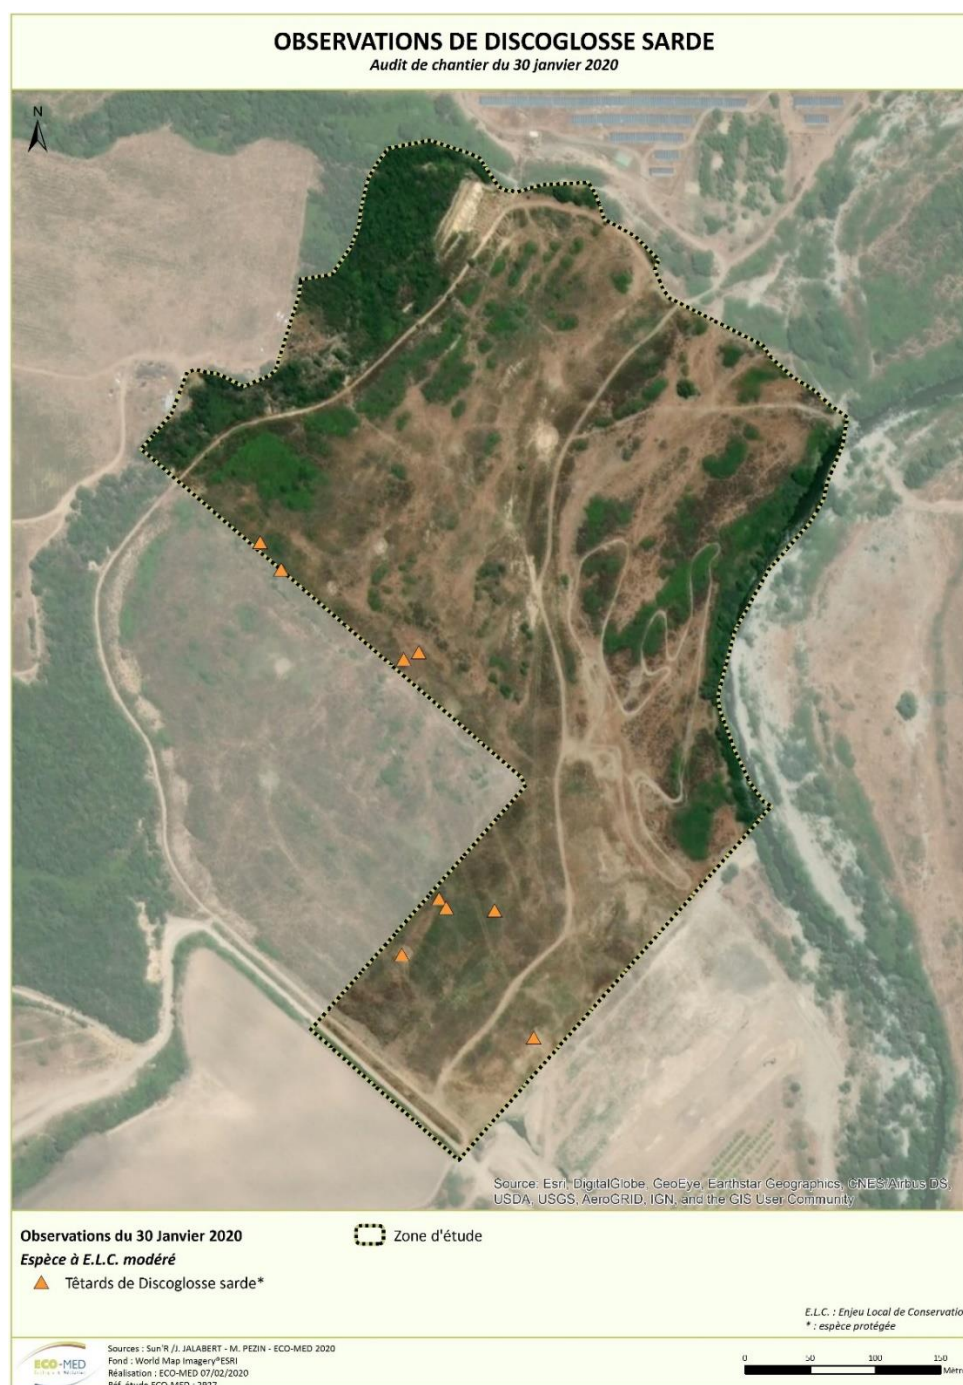
Carte 1 : Localisation des têtards observés lors de l'audit de chantier de janvier

La zone d'intervention se focalise dans les emprises du projet et plus précisément sur les ornières dans lesquelles des têtards de Discoglosse sarde ont été observés lors de l'audit de chantier de janvier 2020 (Réf : 2001-CR2927-AMO-SUNR-POGGIO2B-V1).

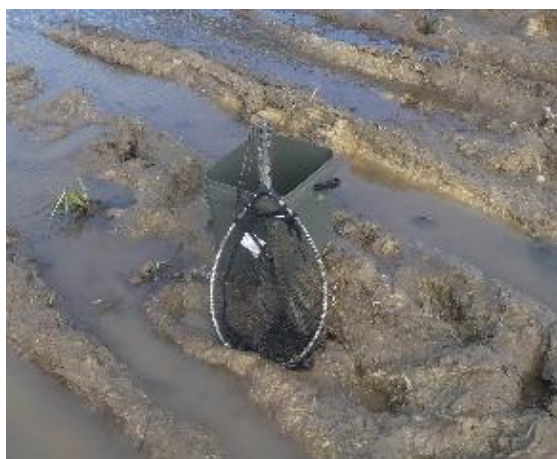
Matériel utilisé pour la capture et le stockage temporaire des têtards

L'opération a été effectuée par deux écologues spécialisés en batrachologie le 11 février 2020. Les têtards ont été capturés à l'aide d'épuisettes et ont été disposés dans des bacs remplis d'eau le temps d'une intervention sur une ornière. Les individus capturés ont ensuite été relâchés dans une mare temporaire située en dehors des emprises.

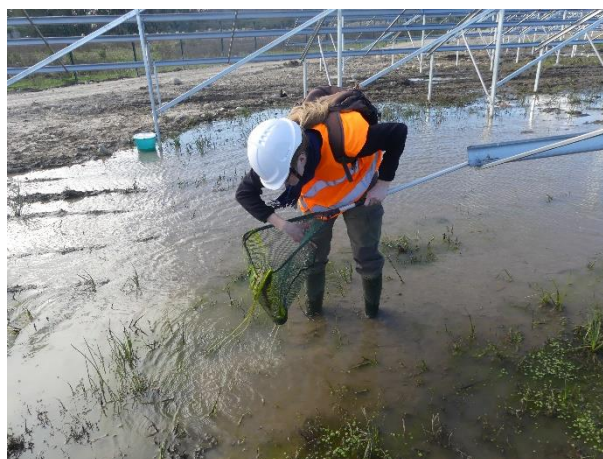
Recherche par épuisette de têtards

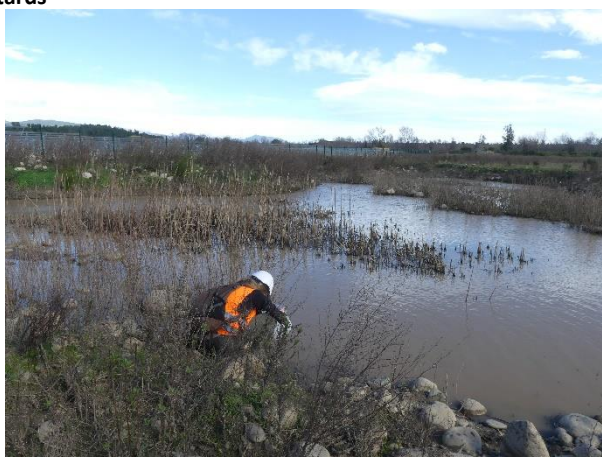
Relâcher des têtards dans une mare temporaire située en dehors des emprises

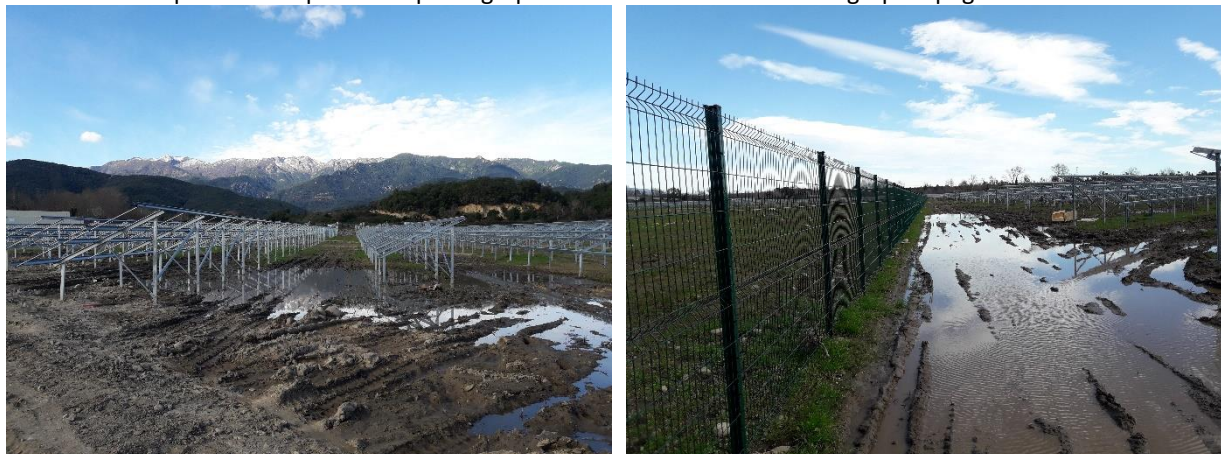
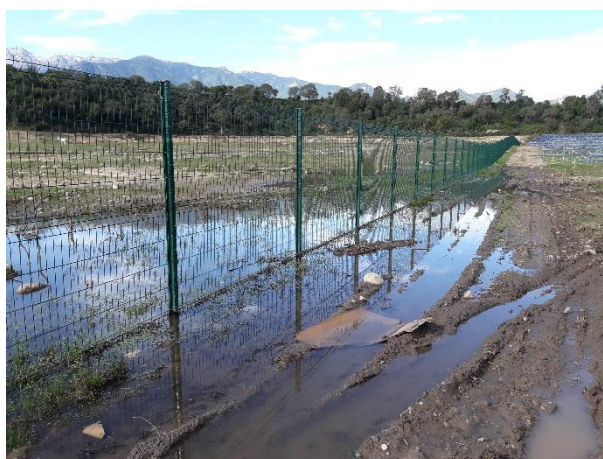
Lors de cette intervention, 214 têtards de Discoglosse sarde ont été capturés au sein de 4 ornières différentes (dont deux interconnectées avec les mares temporaires situées à l'extérieur des emprises). Les lieux de capture et le lieu de relâcher sont présentés à partir des photographies ci-dessous et sur la cartographie page suivante.

Lieux de capture des têtards (à noter la connection de certaines ornières avec l'espace naturel situé en dehors des emprises)

En l'absence de comblement des ornières, de manière concomitante au sauvetage des larves, **l'efficacité de l'intervention est limitée** : trois ornières sont connectées avec les milieux naturels situés en dehors des emprises. Les éventuels têtards réfugiés hors emprises (et donc non capturés lors de l'intervention) sont ainsi susceptibles de revenir dans les emprises.

Aucune autre espèce d'amphibien protégée n'a été détectée au moment de l'intervention. En revanche, les ornières n'ont pas pu être comblées en l'absence de mini-pelle. Ces ornières doivent être très rapidement comblées pour éviter leur colonisation progressive par le Discoglosse sarde, voire le Crapaud vert des Baléares.

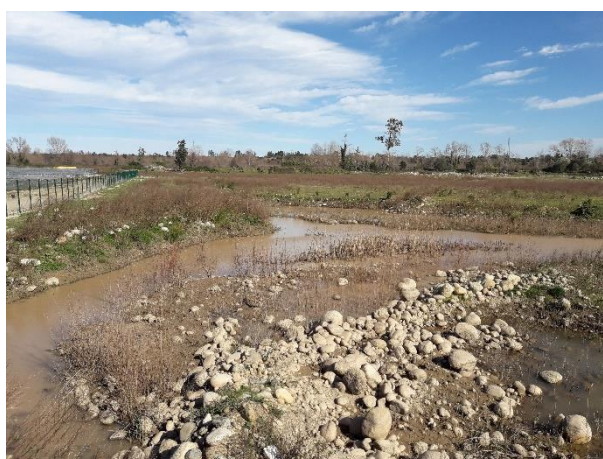
Mare d'accueil pour les têtards capturés lors de l'intervention
M. PEZIN, 11/02/2020, Poggio-di-Nazza (2B)

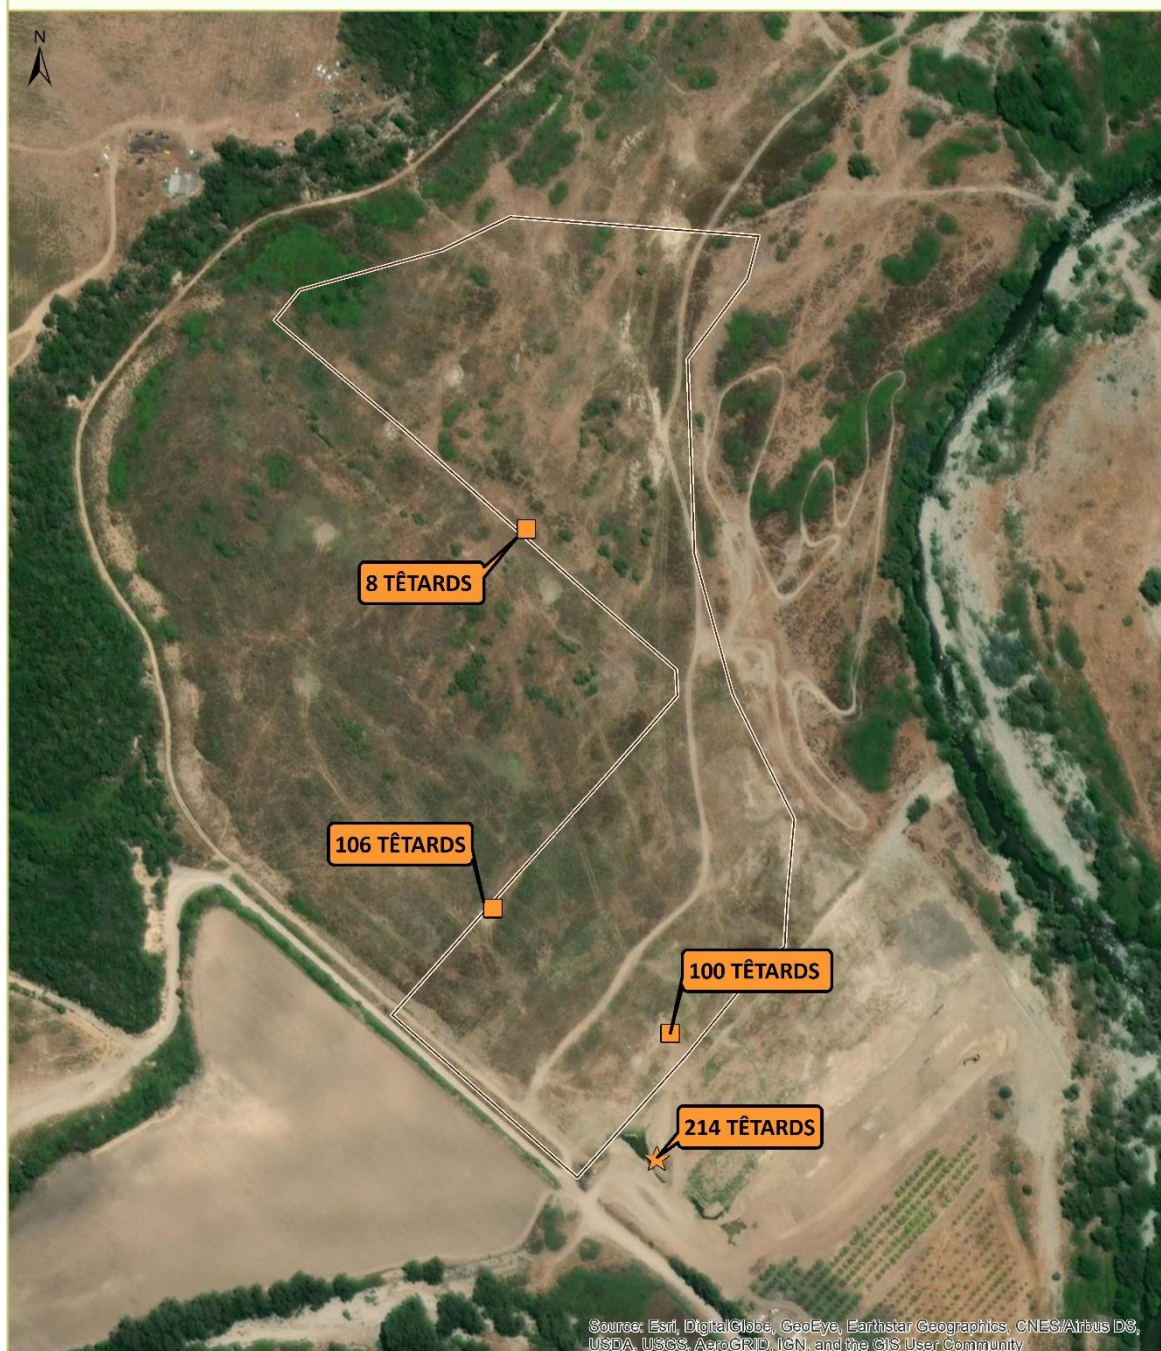
OBSERVATIONS DE DISCOGLOSSE SARDE

Intervention du 11 Février 2020

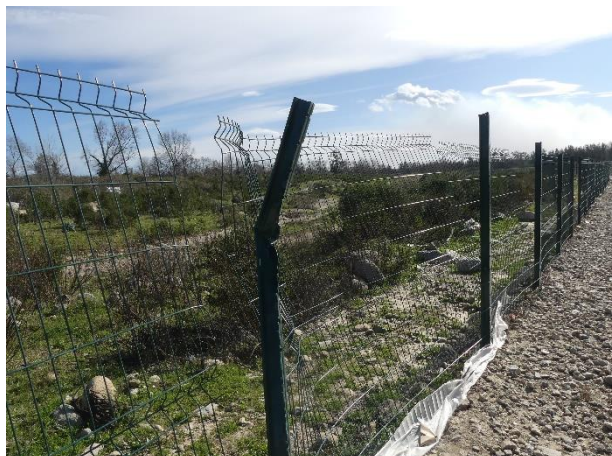
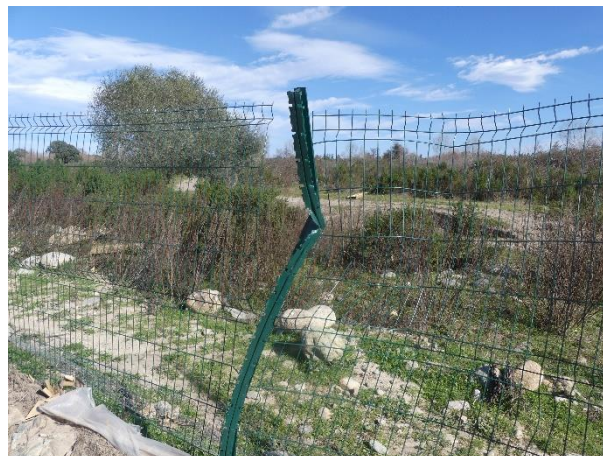
Points de contrôle	Etat sur site	Recommandations
Clôture	Trois portions bien endommagées par la chute de matériel en raison des fortes rafales de vent.	Bien veiller à baliser ces portions de manière à ce qu'elles soient bien visibles par les conducteurs d'engins.
Double grillage	Pas de nouvelles dégradations constatées.	Intervenir sur les trous déjà observés lors des précédents audits de préférence avant l'audit de février (risque de reprise de l'activité de la Tortue d'Hermann plus tôt en raison des conditions météorologiques très clémentes de l'hiver 2020)
Respect des emprises	Stockage de matériel débordant sur un roncier potentiellement favorable à la Tortue d'Hermann.	Le stockage de matériel en dehors des emprises est toléré, dans une moindre mesure, sur les deux portions d'habitats dégradés et tassés situés à proximité de l'entrée tant qu'une attention est portée sur les ronciers limitrophes. Les deux rouleaux débordant actuellement dans le roncier sont à déplacer dans les zones déjà dégagées.

Nouveaux impacts sur la clôture

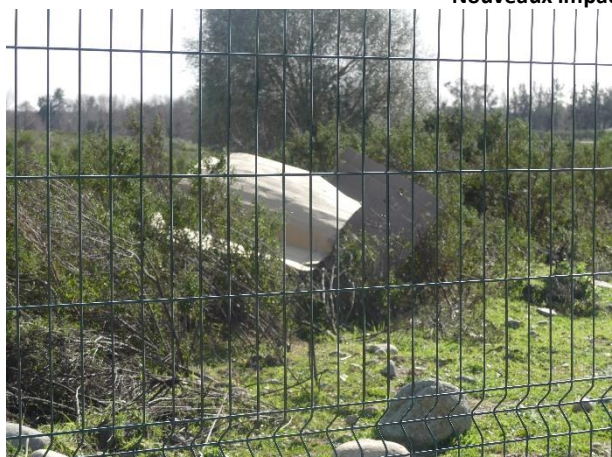
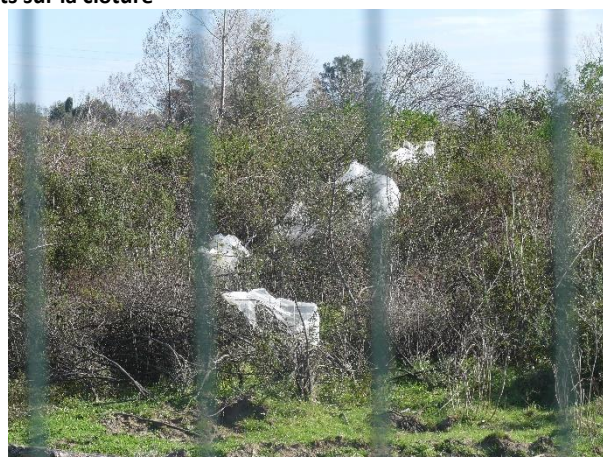
Points de contrôle	Etat sur site	Recommandations
Déchets	Chantier relativement sale en raison des fortes rafales de vent (beaucoup de déchets cartonnés et plastiques se sont envolés dans les emprises et à l'extérieur, en direction du Fium'Orbu et dans les zones de quiétude favorables à la Tortue d'Hermann).	Envisager très rapidement une session de nettoyage des emprises et surtout du milieu naturel afin d'éviter que le plastique ne s'envole dans le Fium'Orbu.

Déchets envolés en dehors des emprises à retirer rapidement

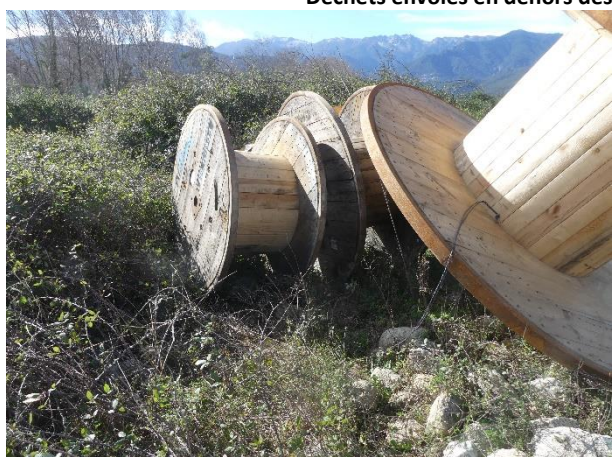
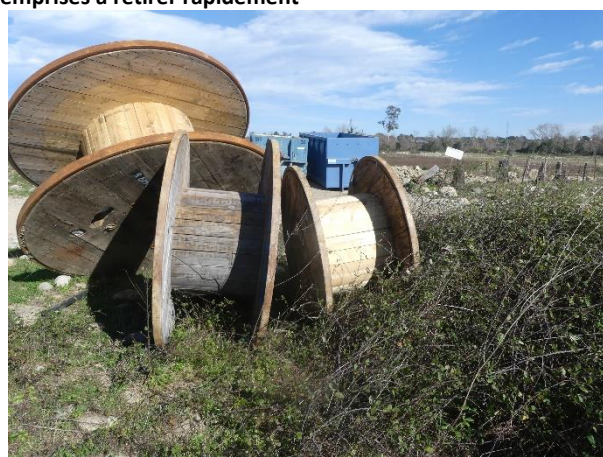
Rouleaux débordant dans les ronciers et à déplacer
