## **Etudes d'orientation sur les secteurs de La Finosa, Tama et Luri-Meria (02B)**

**Version finale  
2022/125DE – 22COR24010**

**Le 12/12/2022**

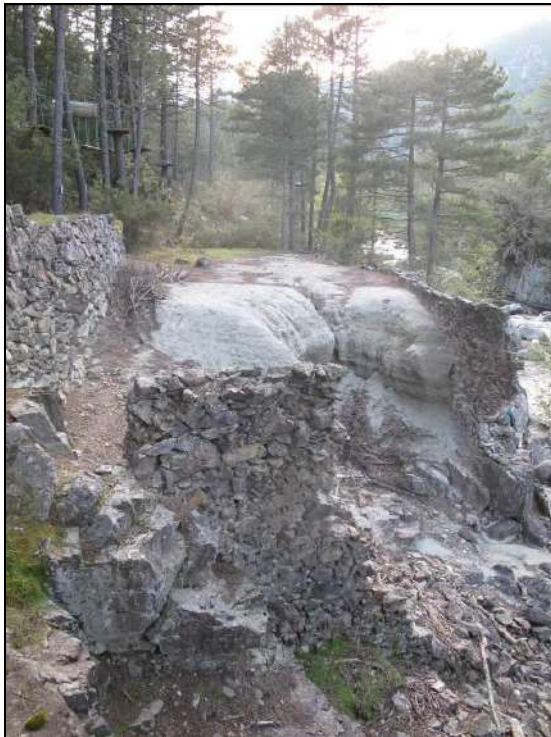
Dépôt de 2B\_0003\_A\_T8 (résidus de traitement de l'ancienne laverie)

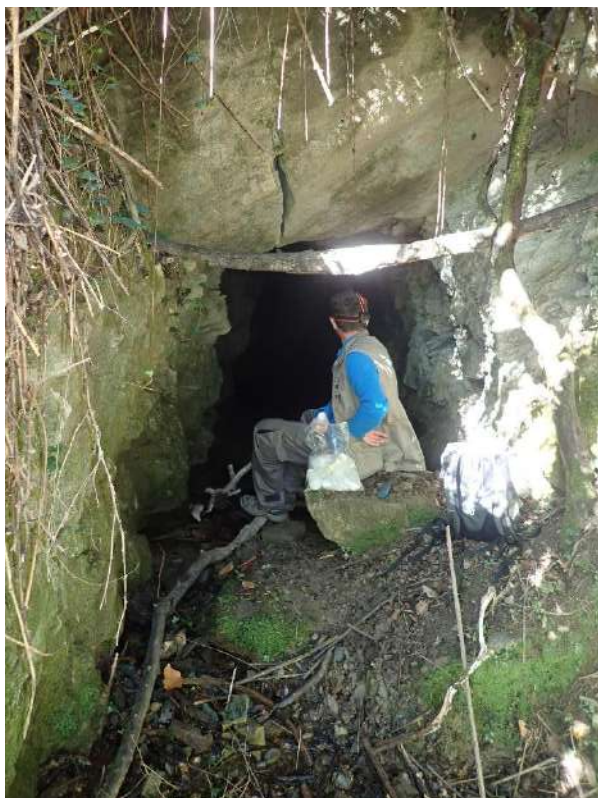
Ferralacce Galerie ouverte à proximité de la zone de dépôt de Feralacce (EAU-21-ERB-001)

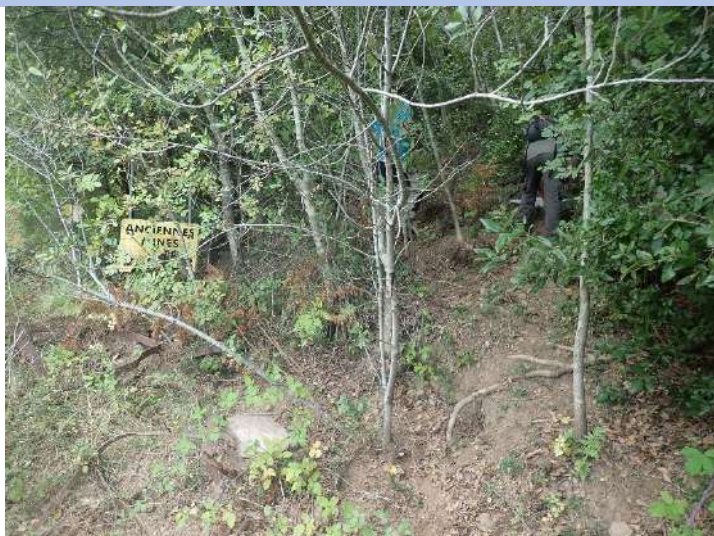
Entrée zone de dépôt de Vallone (vallon de Fiumicellu) en bordure de la route

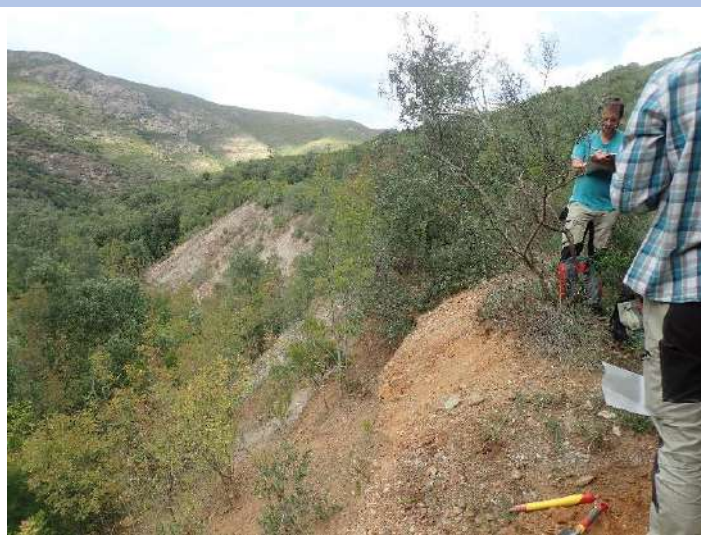
Dépôt 2B\_0026\_A\_T1 avec des résidus de creusement orangés
