Compte rendu de la visite du 16/03/2021 du  
site de nidification de l'hirondelle rustique  
(*Hirundo rustica*) de la mairie d'Ambiegna

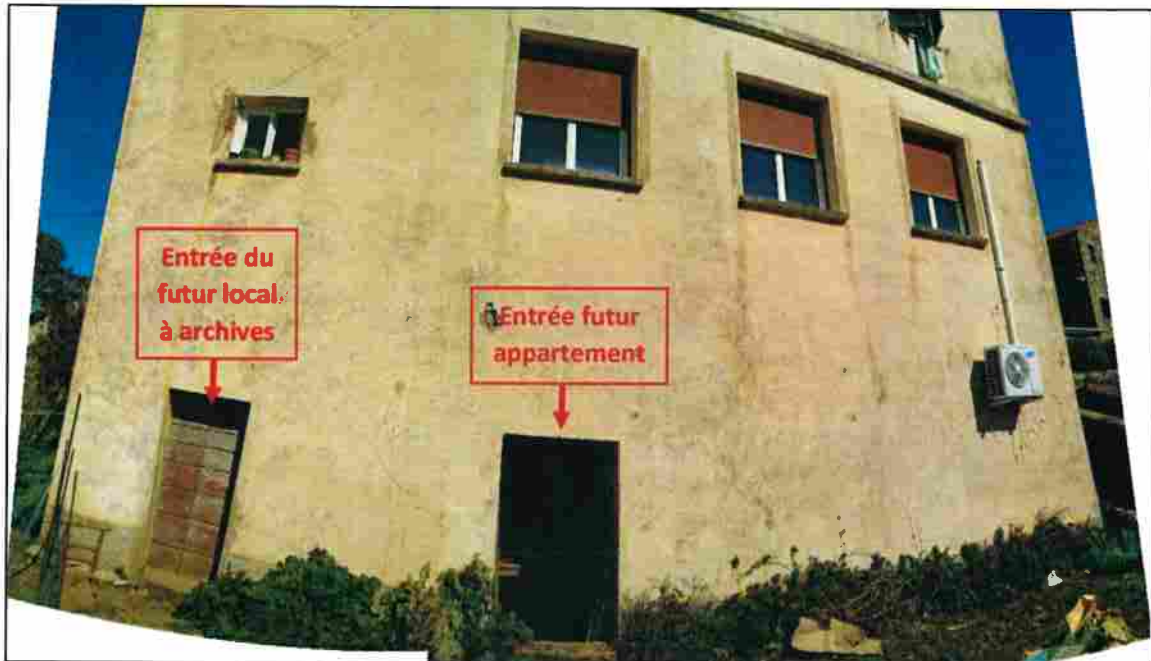
2 sites de nidifications situés au rez-de-chaussée de la façade sud du bâtiment de la mairie d'Ambiegna :

Suite au relevé effectué le 16 mars 2021, 5 nids entiers, 2 partiels et 6 traces de nids ont été recensés (Tableau 1). Il conviendra donc d'installer à minima 6 nichoirs artificiels à 300 mètres maximum de la zone de nidification. Par ailleurs, lors de la visite sur site 3 individus ont été recensés à l'extérieur du bâtiment et 2 individus en vol dans le futur appartement. Par conséquent la proposition de Monsieur le Maire de prendre en considération le cycle biologique de l'espèce et d'initier les travaux qu'une fois les hirondelles parties est la solution la plus adaptée aux enjeux écologiques du chantier.

Figure 1 : Vue sur la façade sud de la mairie et des entrées des sites de nidification de l'hirondelle rustique

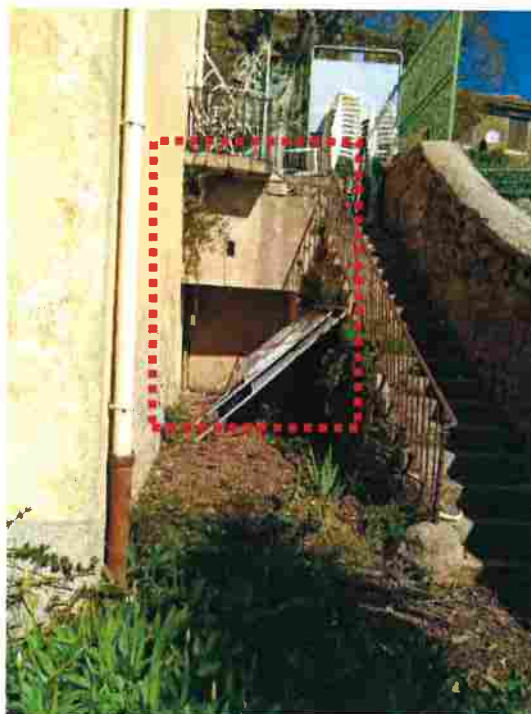
A l'est, le local est vide et est muré sur 3 côtés, celui-ci est totalement ouvert au sud, excepté une hauteur de brique d'environ 1 m qui obstrue l'ouverture depuis le plafond sur environ 80 à 90 cm de hauteur. Il se situe sous et le long des marches qui donnent accès à la façade sud et au rez-de-chaussée de la mairie. Il est prévu de cimenter le sol entre cette annexe et le devant de la façade sud de la mairie (Figure 2).

*Figure 2 : annexe située en façade est du bâtiment*

En conclusion, l'évaluation des sites de nidification potentiels permet de valider l'installation de 4 nichoirs artificiels au niveau des sanitaires. Il faudra à minima installer deux autres nichoirs, au niveau de la grange ou du deuxième bâtiment en réhabilitation. La visite le 16 mars ne permet pas d'attester d'une nidification certaine de l'hirondelle dans le secteur, mais des indices des années précédentes (les nids) ont permis d'identifier l'hirondelle rustique comme nicheuse dans le bâtiment. De plus des individus volants à l'intérieur et à l'extérieur ont été recensés. Il conviendra d'effectuer un second passage afin d'évaluer la nidification au sein du bâtiment et aux alentours.

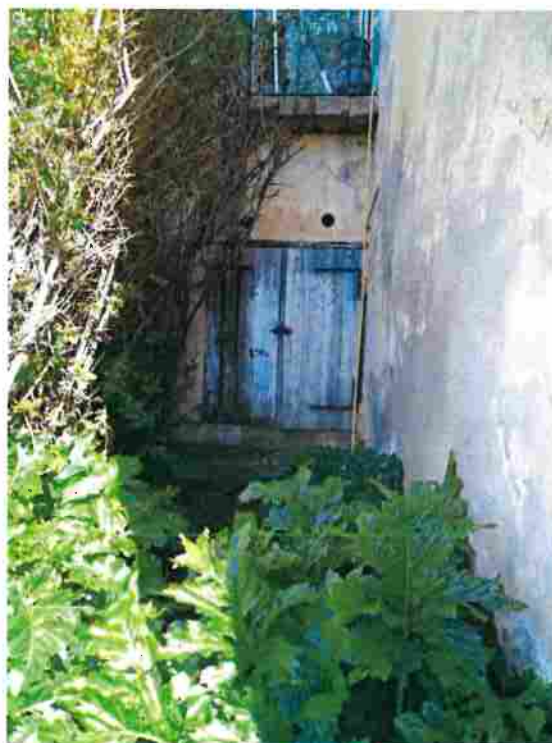
A l'ouest, les toilettes sont encore en l'état, sanitaires et portes sont en places. 2 petites ouvertures circulaires existent dans le mur qui surplombe les portes mais ne donnent pas accès aux toilettes (Figure 3).

*Figure 3 : Annexe située en façade ouest du bâtiment*

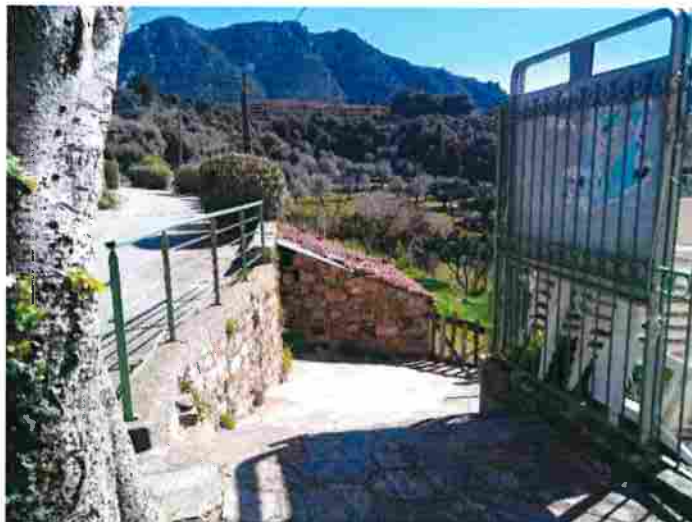
A l'est, une parcelle jouxte la mairie sur laquelle il existe une petite grange qui est possiblement favorable à la nidification (ouverture visible dans le mur) mais cette parcelle et ce bâtiment appartiennent à un propriétaire privé (Figure 4). Il conviendra donc de se renseigner afin d'évaluer s'il est possible d'y installer des nichoirs.

Figure 4 : Grange située à proximité directe de la mairie
