### Réalisation d'un suivi du milieu marin - Jetée de la Citadelle

## Rapport d'investigation Faune/Flore

Commune	Lieu	Problématique	Maitre d'Ouvrage	Dates d'intervention
Ajaccio	Jetée de la citadelle	Confortement de la jetée	SOFID	11/04/2024

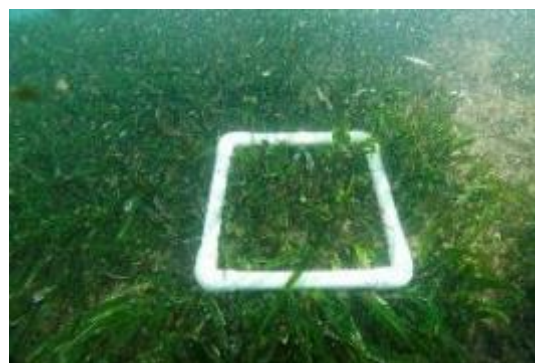
Photographie 1 Quadrat de mesure de densité

Cette mesure consiste à compter le nombre de faisceaux de posidonie dans un quadrat de 25cm de côté (Photographie 1), elle est ensuite exprimée en nombre de faisceaux par mètre carré (faisceaux/m<sup>2</sup>).

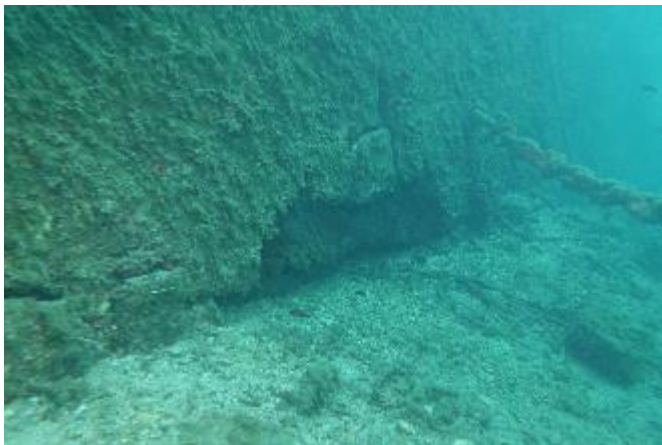
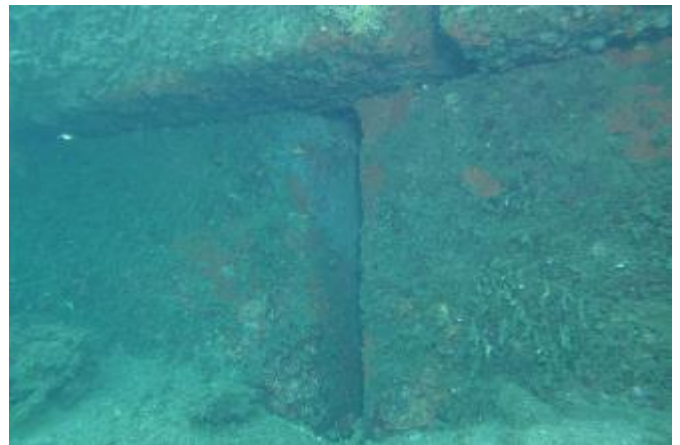
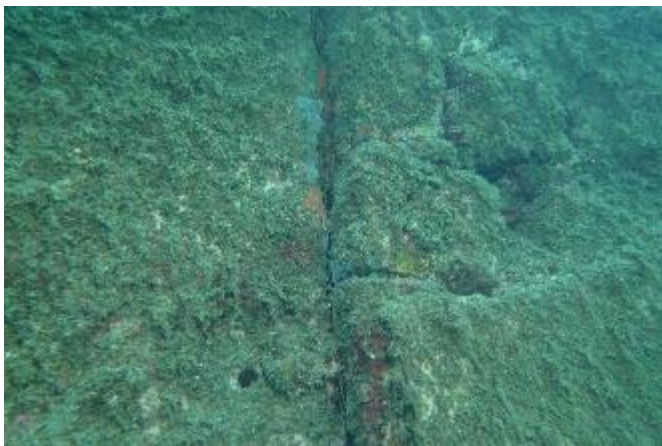
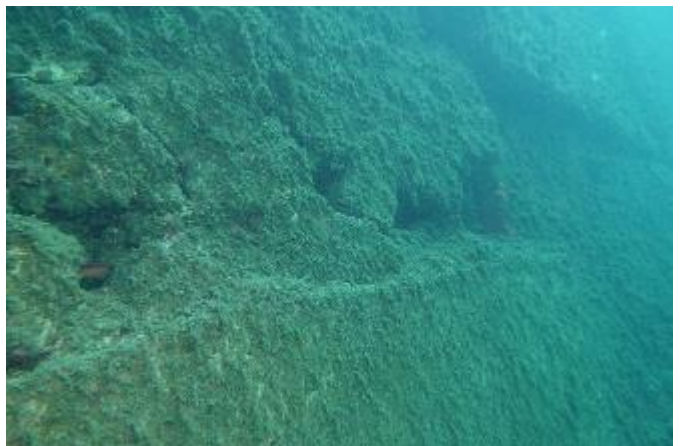
Photographie 2 Désordres structurels observées au niveau des quais

Des photographies des structures des quais ont été réalisées et sont affichées ci-dessous, on peut voir que celui-ci se trouvent être fortement contraints.

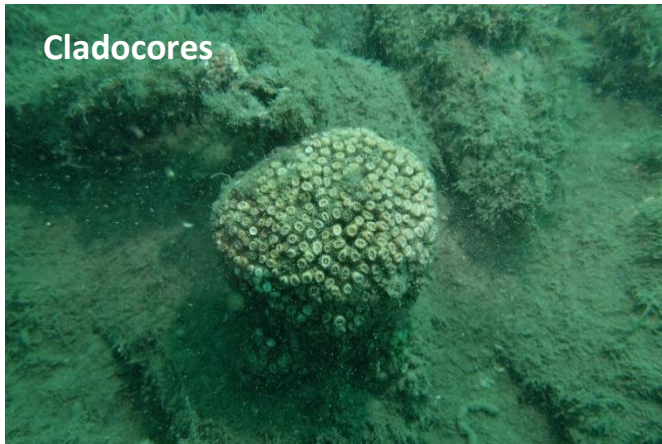
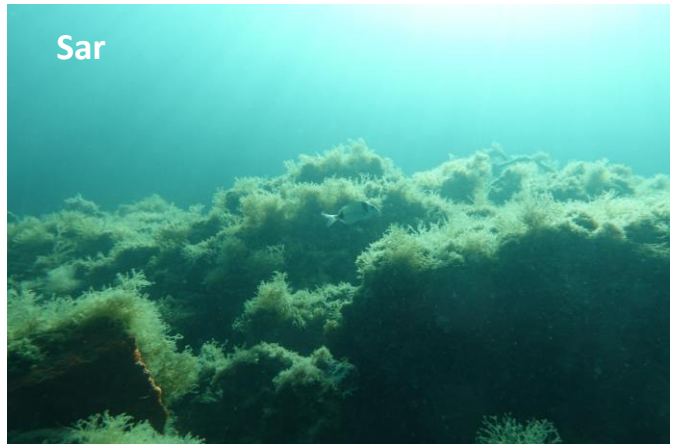
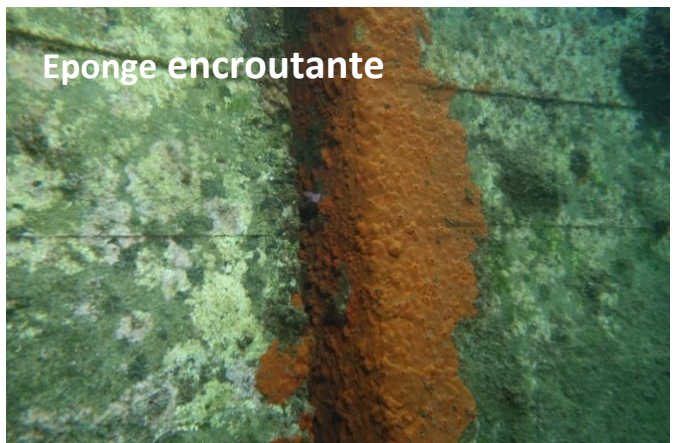
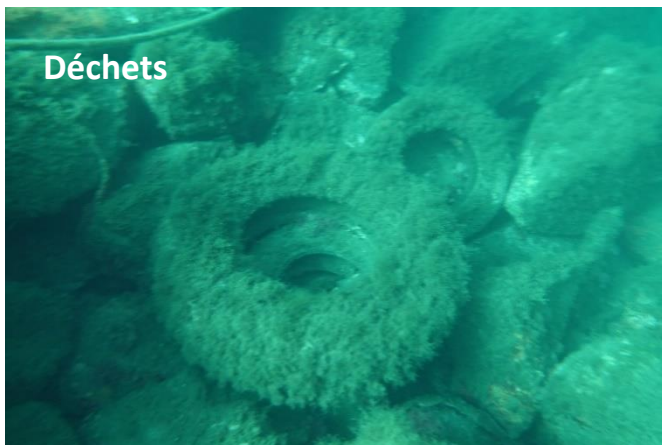
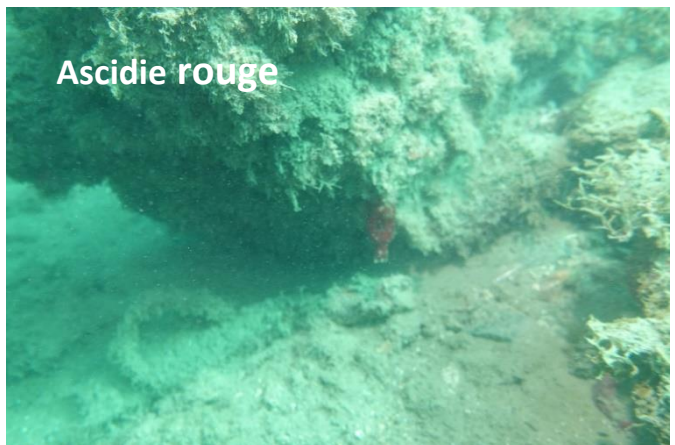
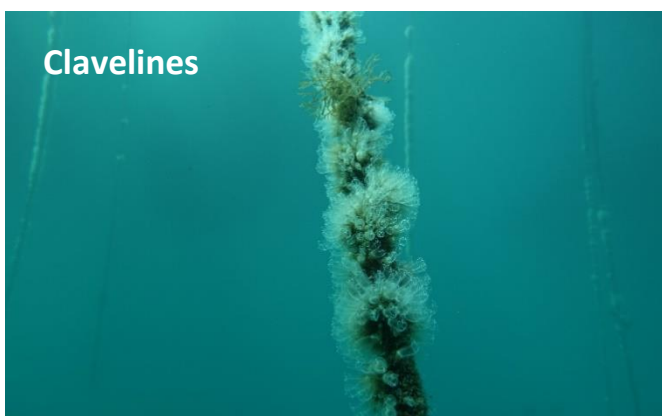
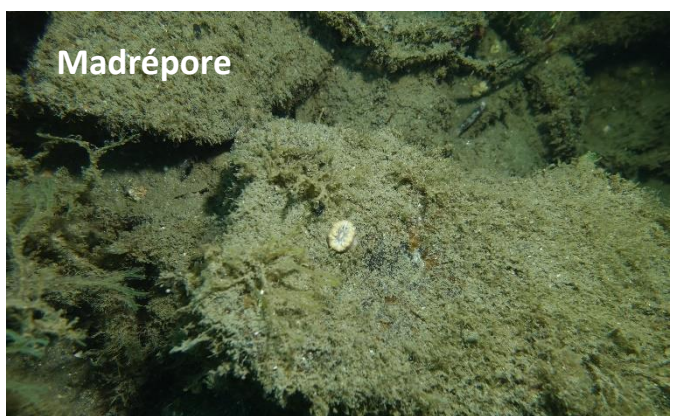
Photographie 3 Observations faites dans le port de Tino Rossi

Aucune espèce protégée n'a été retrouvée dans le port, seules des espèces inféodées à ce type de milieu ont été identifiées et sont notées dans le tableau ci-dessous.

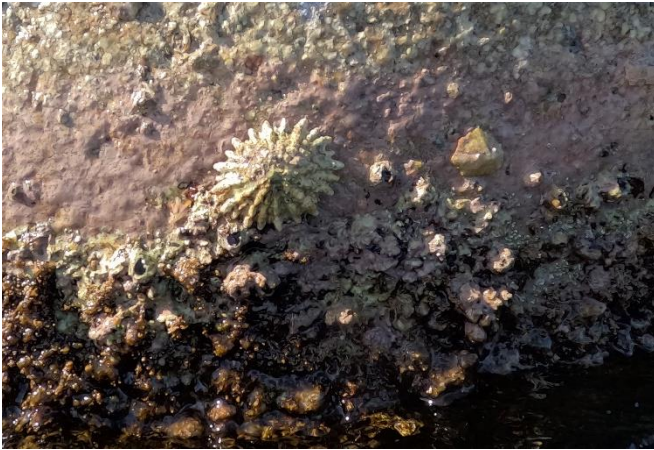
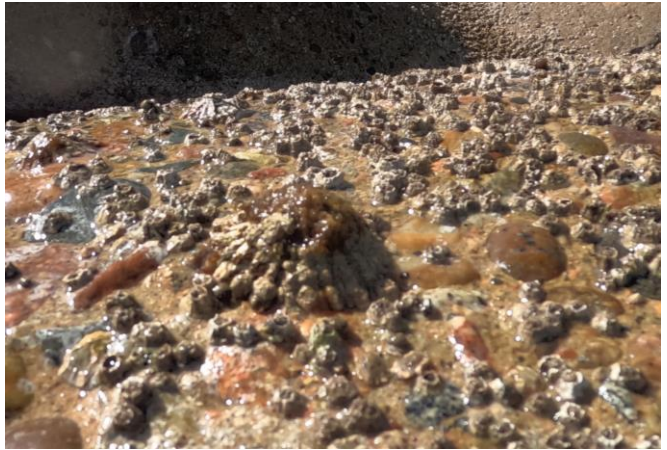
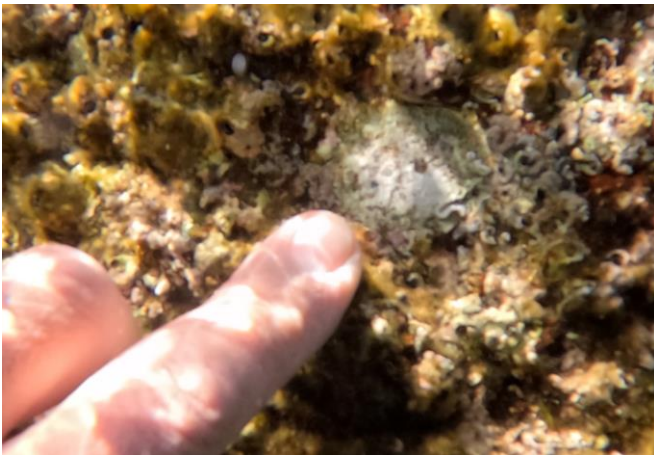
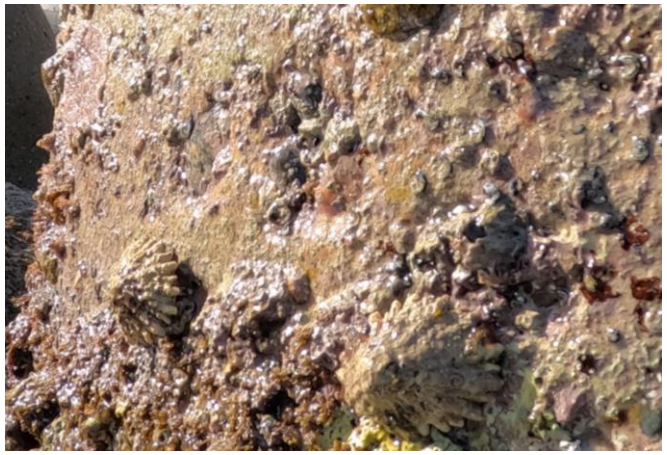
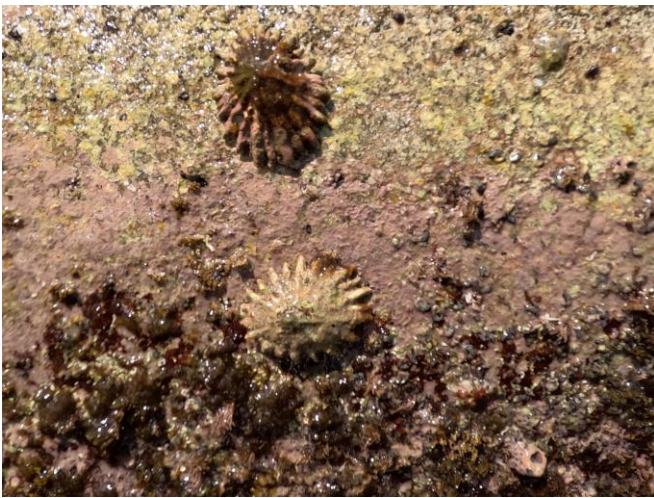
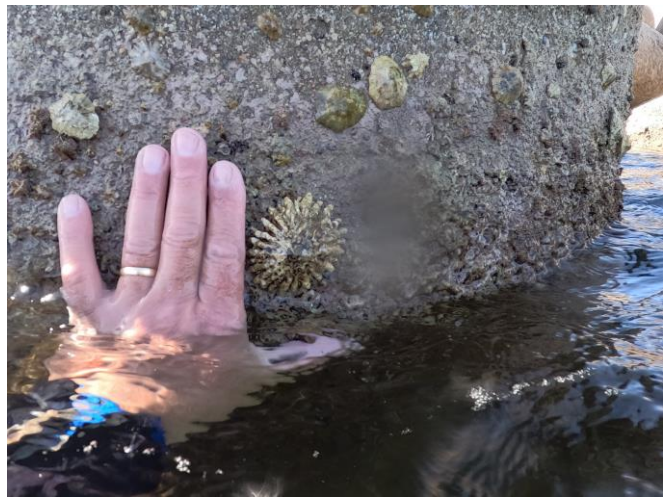
Photographie 4 Grandes patelles *Patella ferruginea* observées sur toute la digue

Notons que les grandes nacres observées en 2017 n'ont pas été observées cette année. Cependant les patelles géantes *Patella ferruginea* ont bien été observées sur tout le linéaire de la digue, hormis sur la zone d'enrochement artificiel composés de cubes maçonnés, qui est moins propice à l'installation de Patelles géantes.

*Patella ferruginea* est un mollusque gastéropode endémique de la Méditerranée occidentale qui vit sur les substrats rocheux de l'étage médiolittoral des zones exposées à la houle. Elle est strictement protégée au niveau national<sup>1</sup>. Ces patelles ont été identifiées tout au long de la digue dans des concentrations variables en fonction du type d'enrochement :

- une zone à haute densité est identifiée sur toute la zone comprenant des tétrapodes
- une zone de plus faible densité au niveau des enrochements naturels situés avant les tétrapodes.

L'impact direct le plus important est celui sur l'espèce *Patella ferruginea* qui est présente en grand nombre sur une des zones de rechargement de la digue, au niveau des accropodes. Pour limiter cet impact sur une espèce protégée, le déplacement de chaque individu pourra être envisagée, dans ce cas une méthodologie de déplacement des populations de *Patella ferruginea* sera proposée pour optimiser leur chance de survie.

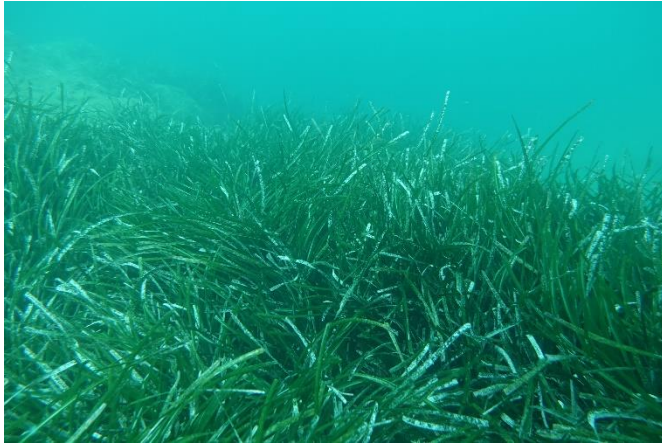
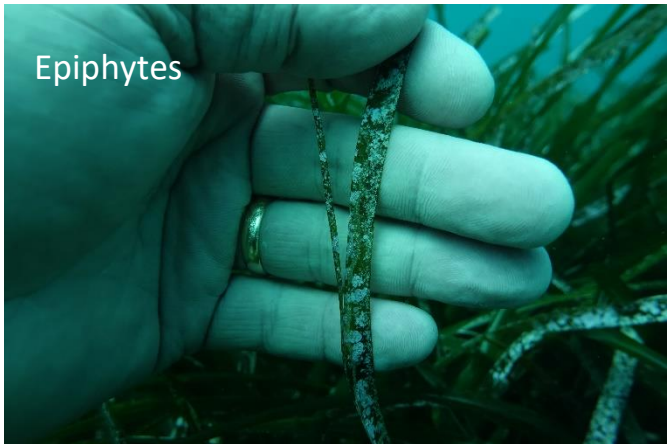
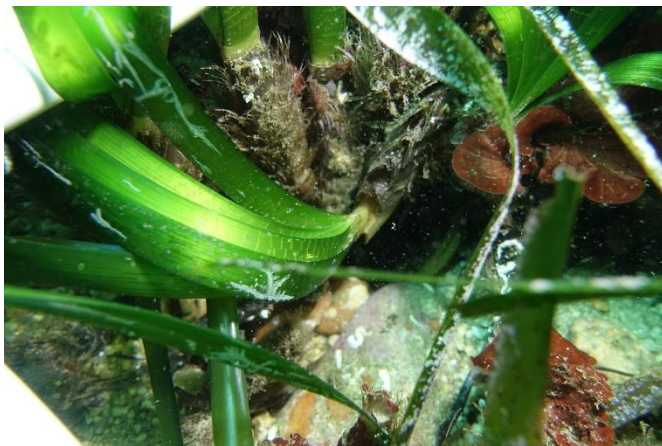
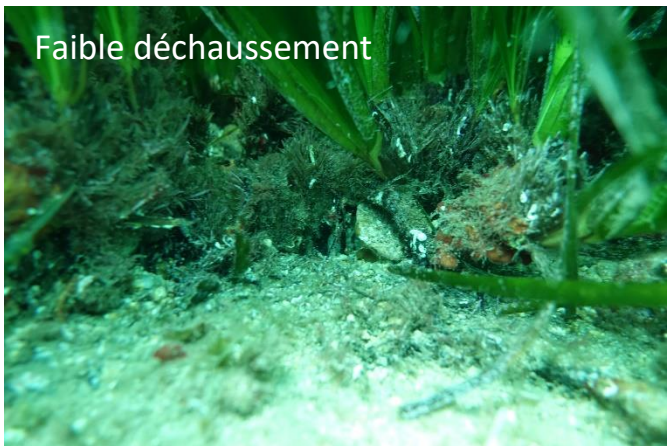
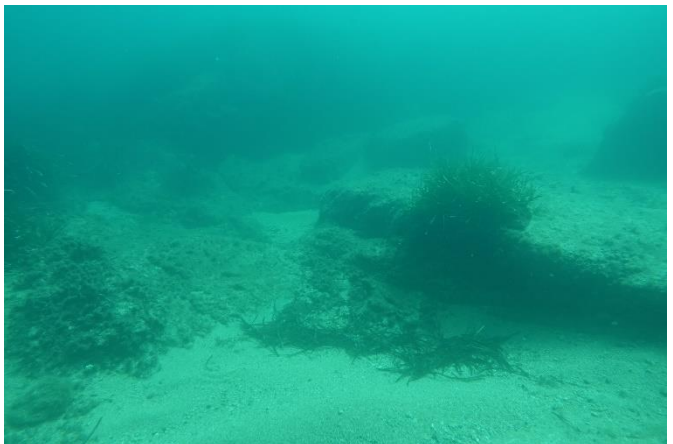
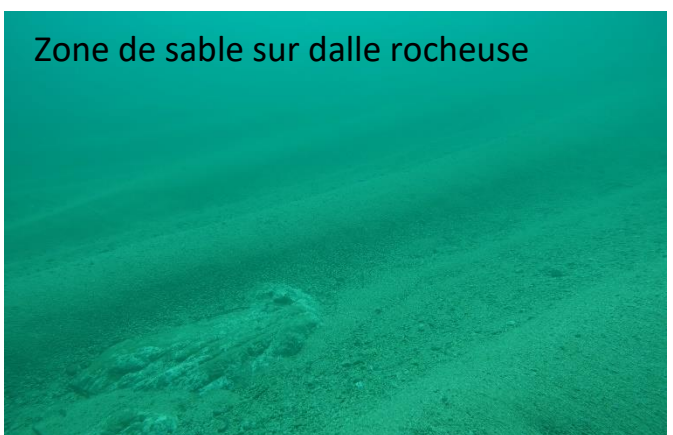
Photographie 5 Observations de l'herbier sur la station H2

L'herbier de la station H2 est un herbier sur roche continu avec des zones d'érosion qui montre un fort hydrodynamisme et des patchs de sable, l'épaisseur de la matte morte est faible.

On retrouve une quantité non négligeable de rhizomes plagiotropes en limite et à l'intérieur de l'herbier, un déchaussement faible et des feuilles longues avec une seule face épiphytée. Le taux d'épiphytes sur cette station est de l'ordre de 40%.

Une zone érodée d'environ 50m<sup>2</sup> a été observée entre les 2 stations ainsi qu'une zone de sable grossiers sur une dalle rocheuse. Photo

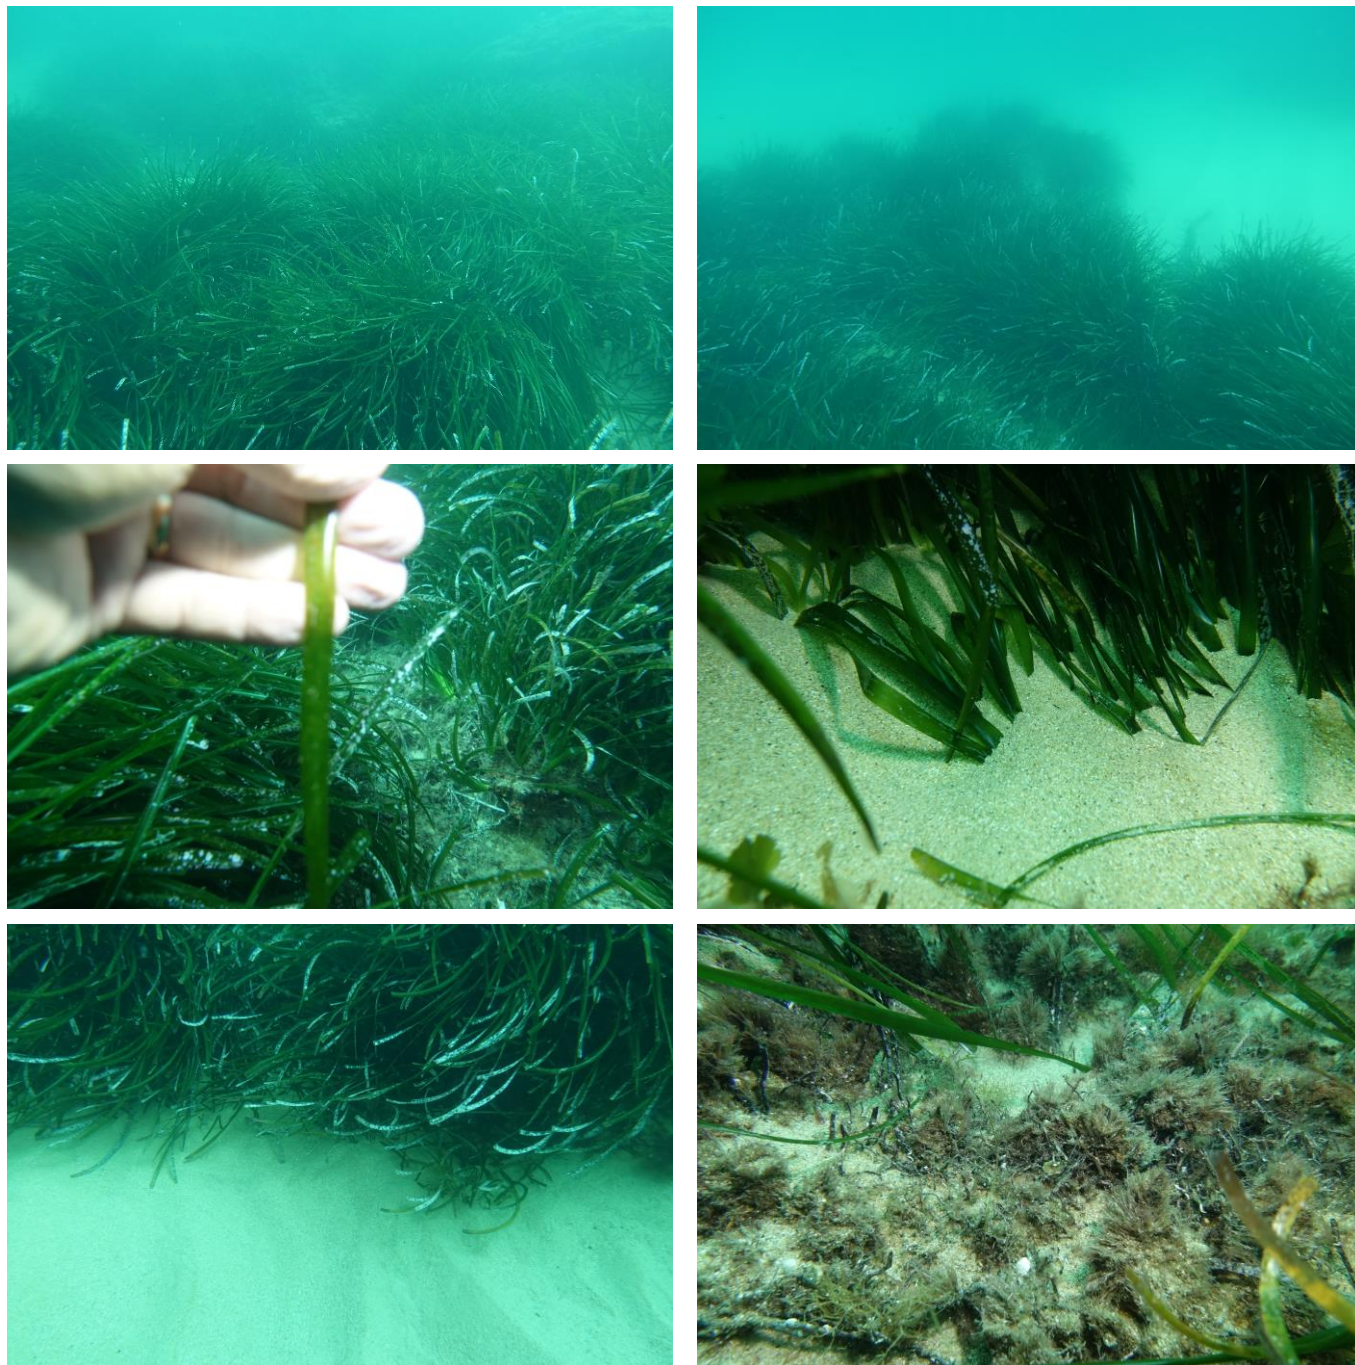
Photographie 6 Observations de l'herbier sur la station H1

L'herbier de la station H1 est un herbier sur sable continu avec peu de zones d'érosion, cet herbier est en cours d'ensablement avec un déchaussement très faible voir négatif, jusqu'à -10cm sur certains quadrats situés en limite.

Cet herbier semble avoir régressé de 1 à 2m à la vue de la zone de matte morte observée en limite.

Le taux d'épiphytes sur cette station est de l'ordre de 60% et se trouve seulement sur la partie finale de la feuille, ce qui suggère une turbidité de l'eau importante dans cette zone.
