Reconnaissance environnementale des fonds marins relative aux travaux d'extension du port sur la commune de Pianottoli-Caldarello

Rapport d'intervention

Commune	Lieu	Problématique	MOA	Dates d'intervention
Pianottoli Caldarello	Port de plaisance	Travaux d'extension	SOFID	13-14 septembre 2023

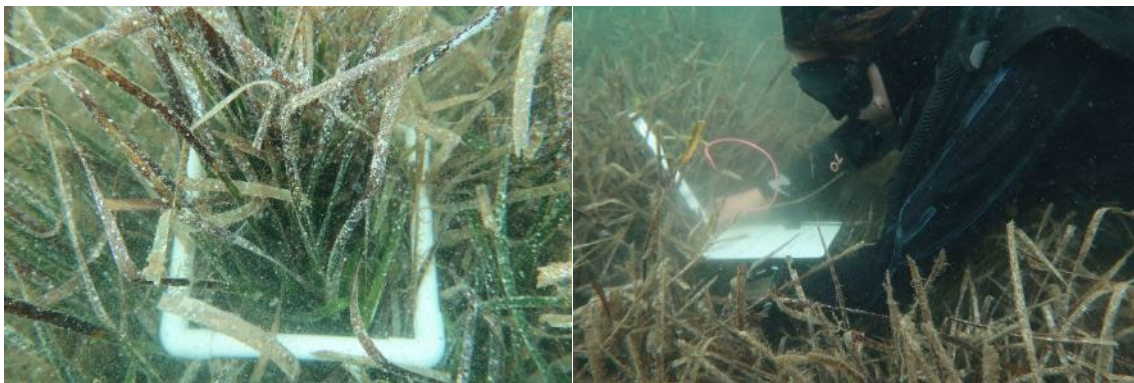
Figure 2 Quadrat de 20cmx20cm pour comptage de faisceaux et longueur de feuille

Le quadrat utilisé pour la mesure de densité est un quadrat de 20cm de côté, les mesures sont ensuite exprimées en faisceaux/m² (Figure 2)

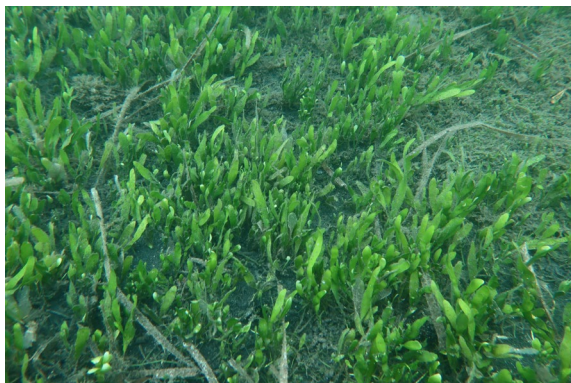
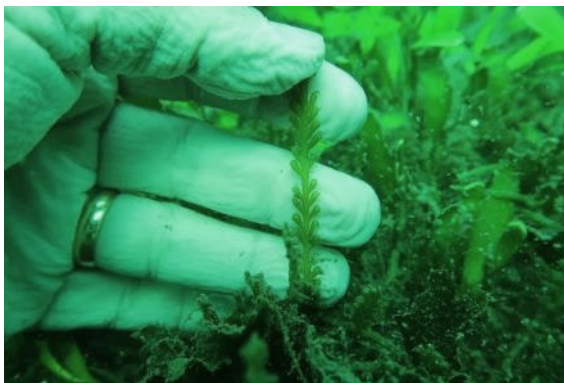
Figure 8 *Caulerpa prolifera* à gauche et *Caulerpa racemosa* à droite

La zone d'étude est composée d'herbiers mixtes, on y retrouve des herbiers protégés et/ou remarquables ; de la cymodocée *Cymodocea nodosa*, de la zostère *Zostera nolteii*, de la posidonie *Posidonia oceanica* et des espèces envahissantes *Caulerpa racemosa*, *Caulerpa prolifera* (Figure 8), et *Halophila stipulacea* (Figure 6).

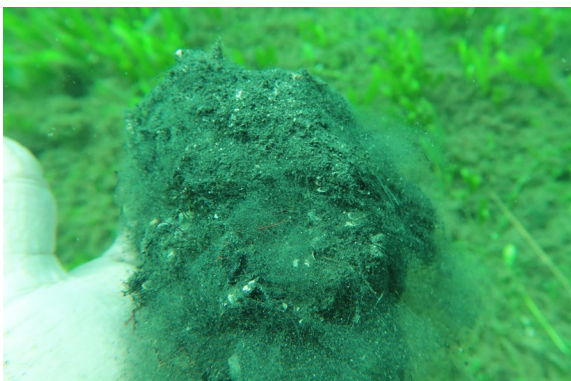
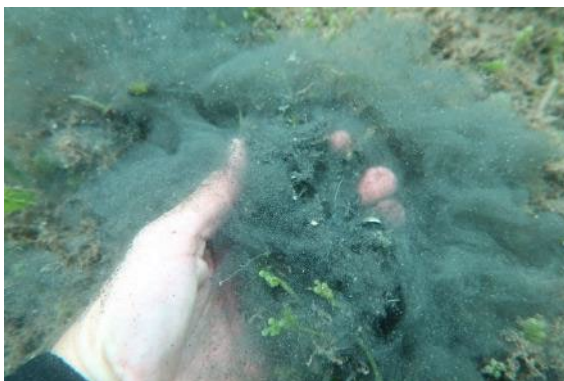
Figure 9 Sédiment sablo vaseux retrouvés dans la zone d'étude

Le substrat est composé de sédiments sablo vaseux à sableux en s'éloignant du port vers le Sud-Ouest

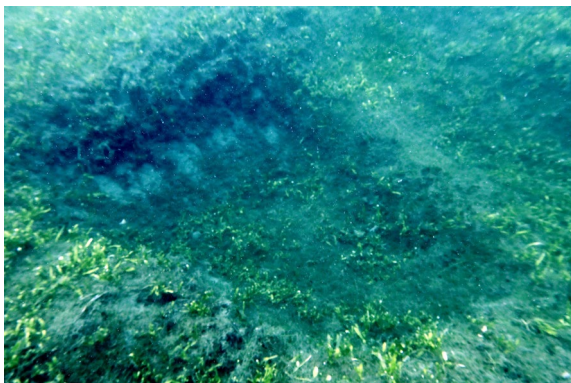
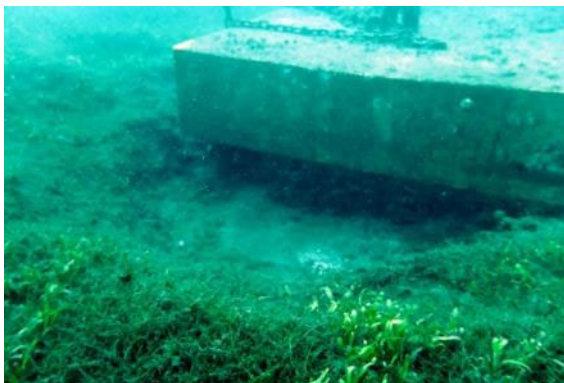
Figure 10 Trous observés au niveau des corps morts

Des « trous » ont été observés au niveau des corps morts, soit ces derniers ont été déplacés soit il se crée une dépression due à la courantologie de la zone. (Figure 10)

Compte tenu de l'état général de l'herbier ainsi que de sa répartition sous forme de patches il sera possible de disposer des corps-morts ou autres ancrages de pontons sans impacter les herbiers.
