CAPRUNALE - séquence 1  
Localisation des principaux ouvrages

CAPRUNALE - séquence 2  
Localisation des principaux ouvrages

CAPRUNALE - séquence 3  
Localisation des principaux ouvrages

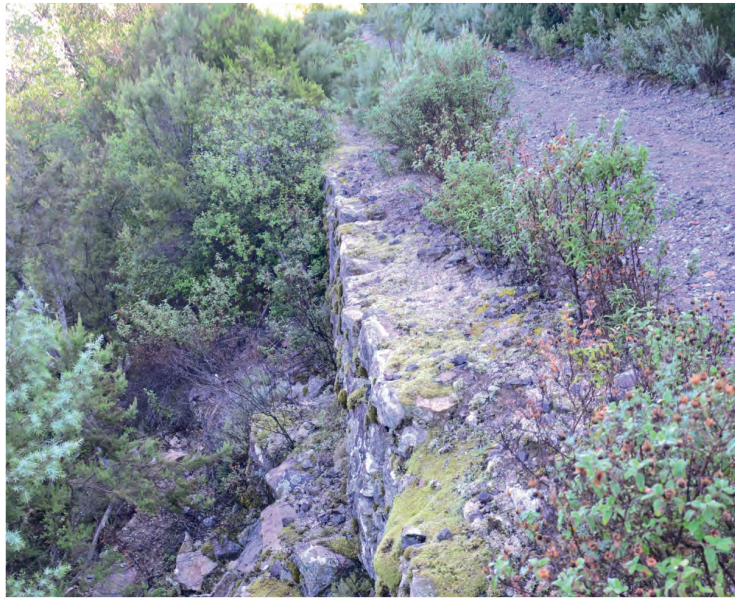
**Photo n° 38**

**Dénomination :** Mur de soutènement aval

**Description :** soutènement sur un linéaire important

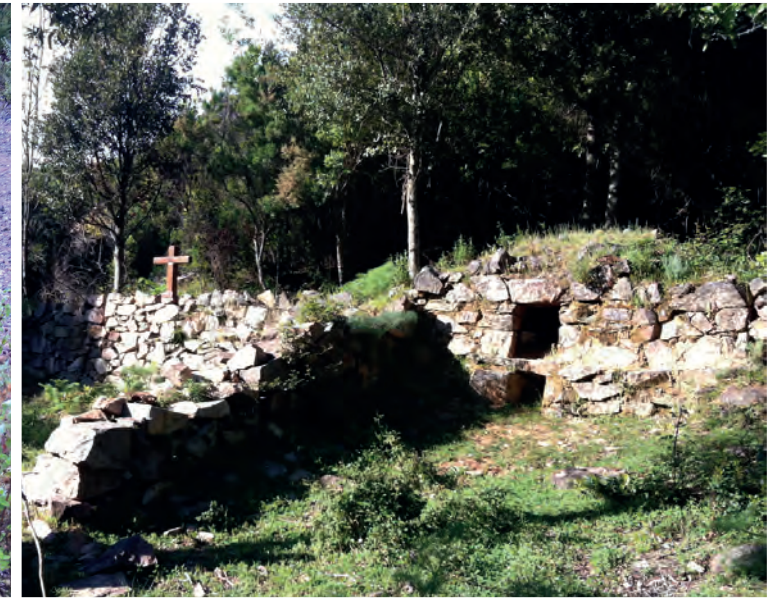
**Photo n° 40**

**Dénomination :** Couvent Santa Maria en ruine

**Description :** Couvent datant de 1230 et abandonné au 15ème siècle.

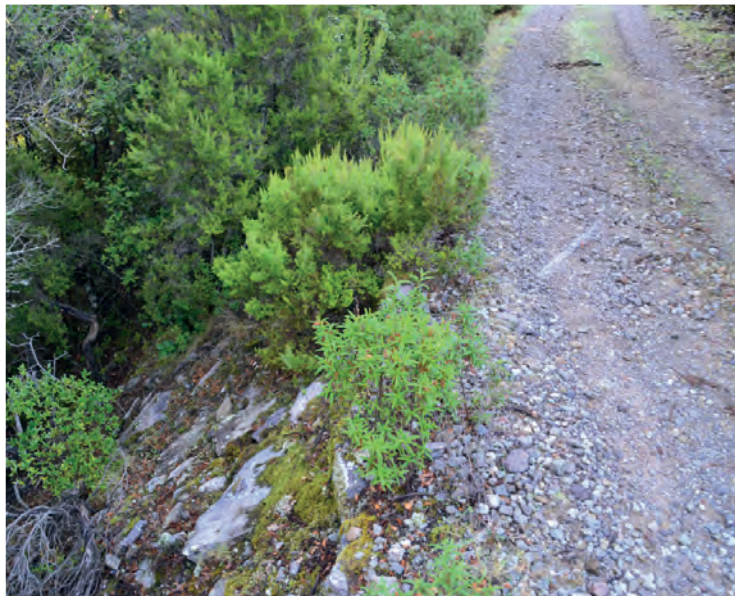
**Photo n° 39**

**Dénomination :** Mur de soutènement aval

**Description :** Mur-talus ou talus maçonné de soutènement avec un fruit très important

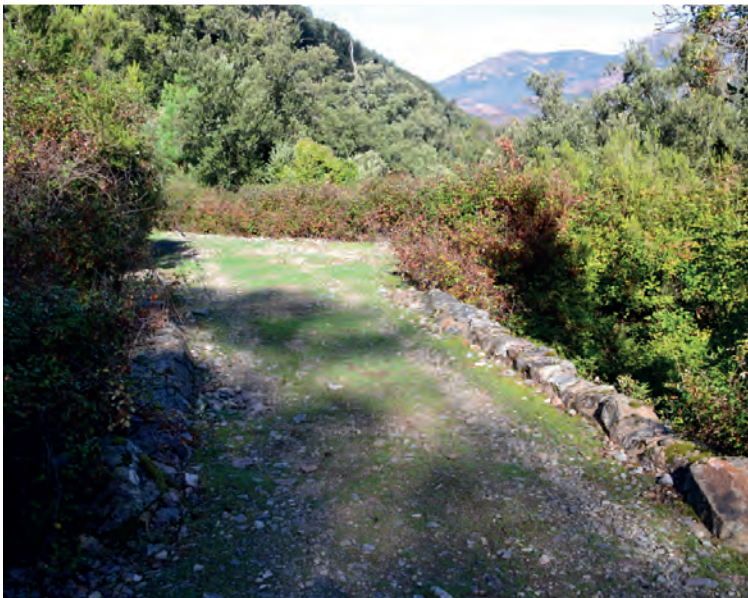
**Photo n° 47**  
**Dénomination** : Pont  
**Alt** : 508 m  
**Description** : ouvrage maçonné en pierres jointoyées dimensions : à compléter

**Photo n° 49**  
**Dénomination** : Pont de Tassi (ponceau d'Omita)  
**Alt** : 509 m  
**Description** : ouvrage maçonné en pierres jointoyées ; la partie supérieure a été emportée (on voit dans la vignette un départ d'arche) et remplacée par un tablier en bois sur IPN (L : 5 m ; H : 5 m env.)  
**Préconisations** : L'ensemble fait un peu "bricolé" et le platelage est en mauvais état ; un "rafraîchissement" semble nécessaire d'autant que ce pont correspond quasiment au point (à un point) de départ du sentier.

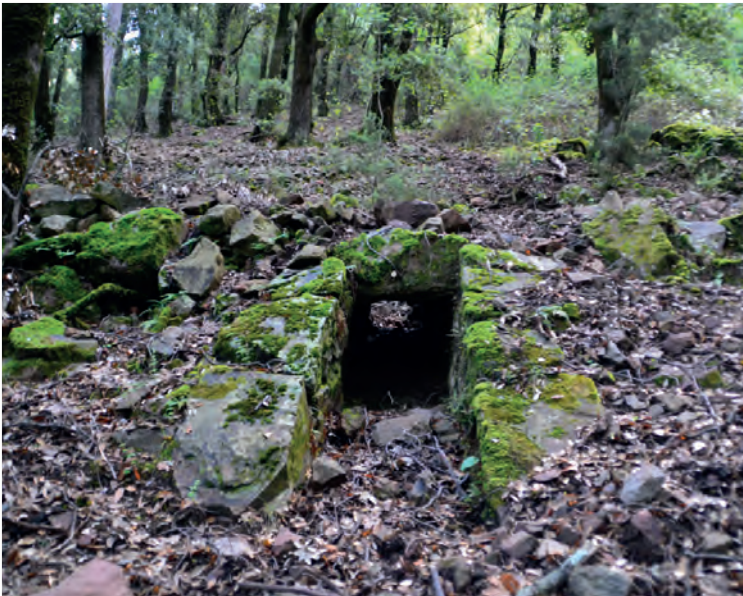
**Photo n° 53**

**Dénomination :** Aqueduc dalle

**Description :** ouvrage maçonné en pierres sèches  
appareillage cyclopéen

**Préconisations :** curage amont à prévoir

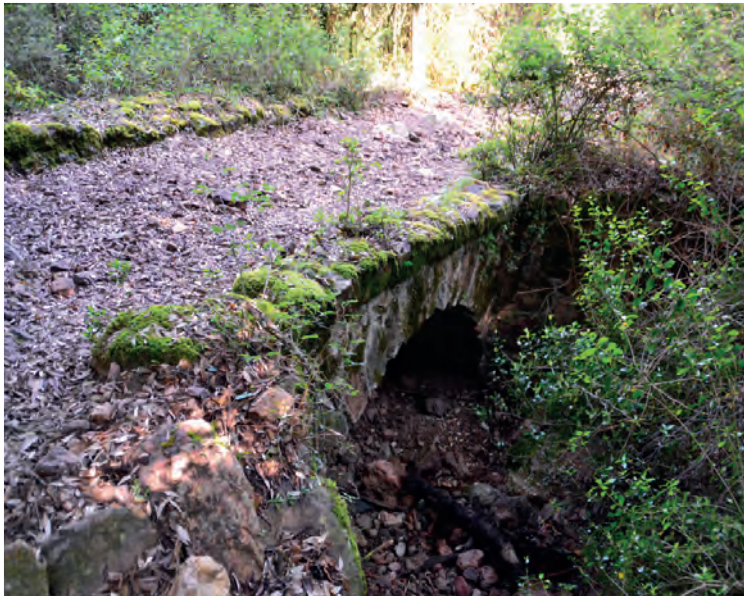
**Photo n° 57**

**Dénomination :** Ponceau

**Description :** ouvrage maçonné en pierres jointoyées

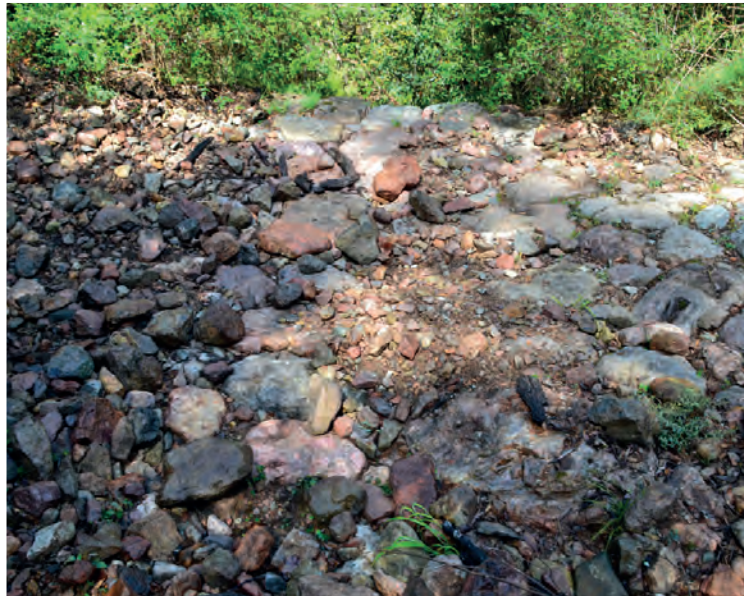
**Photo n° 60**

**Dénomination :** Radier

**Description :** Tablier en U évasé avec grandes pierres  
de rives

**Préconisations :** épierrage sporadique

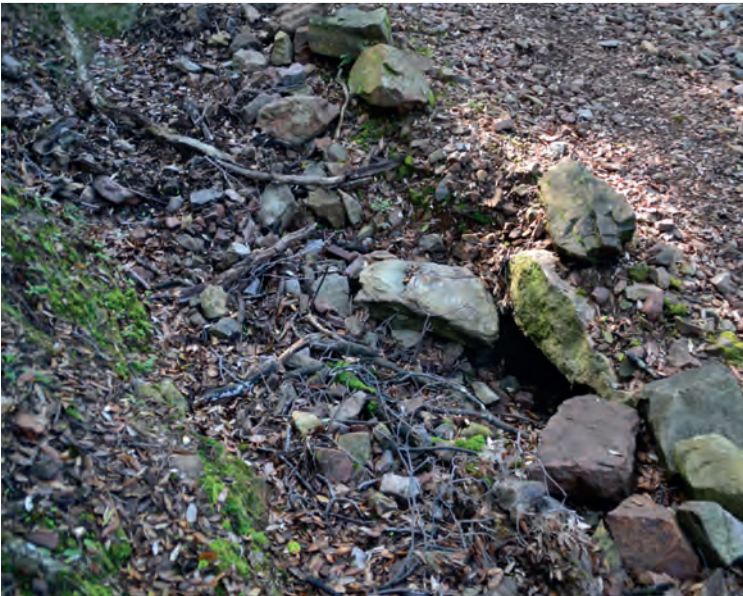
**Photo n° 54**

**Dénomination :** aqueduc dalle

**Description :** ouvrage maçonné en pierres jointoyées.

**Préconisations :** Curage amont et petite réparation à  
prévoir

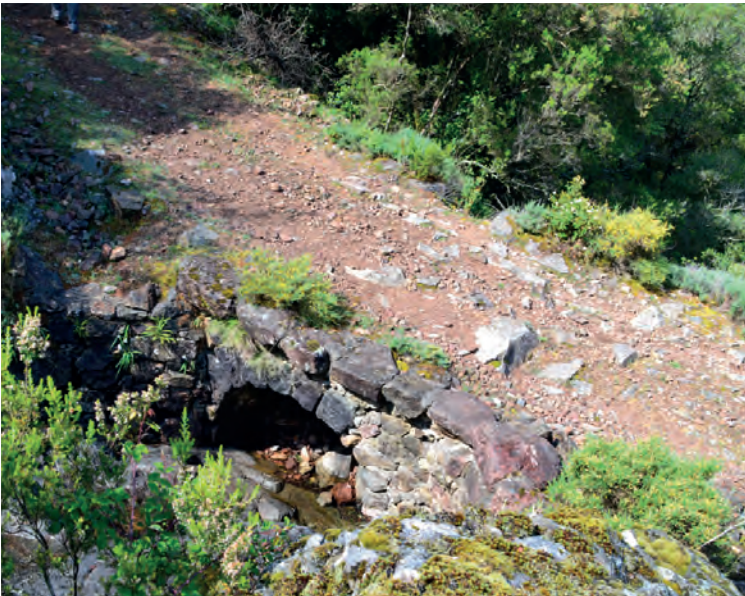
**Photo n° 56**

**Dénomination :** Ponceau

**Description :** ouvrage maçonné en pierres jointoyées ;  
L : 2 m ; H : 1 m

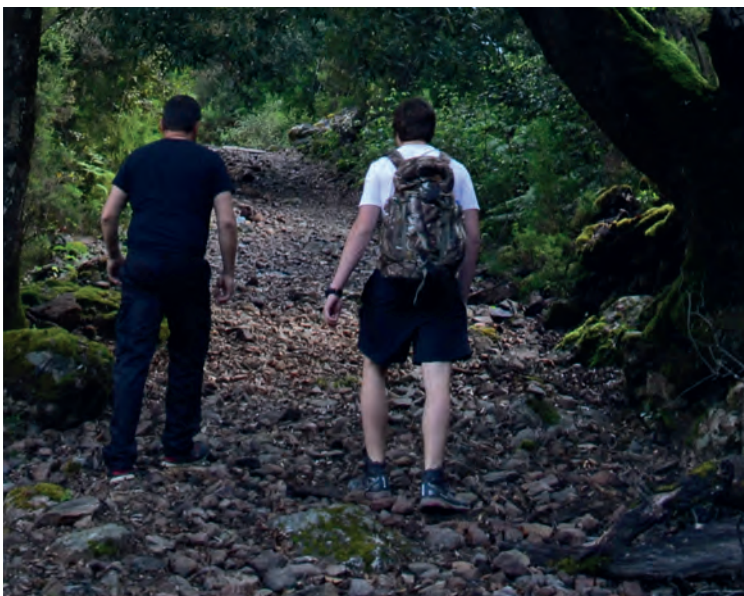
**Photo n° 58**

**Dénomination :** Radier

**Description :** ouvrage en pierres sèches

**Préconisations :** épierrage sporadique

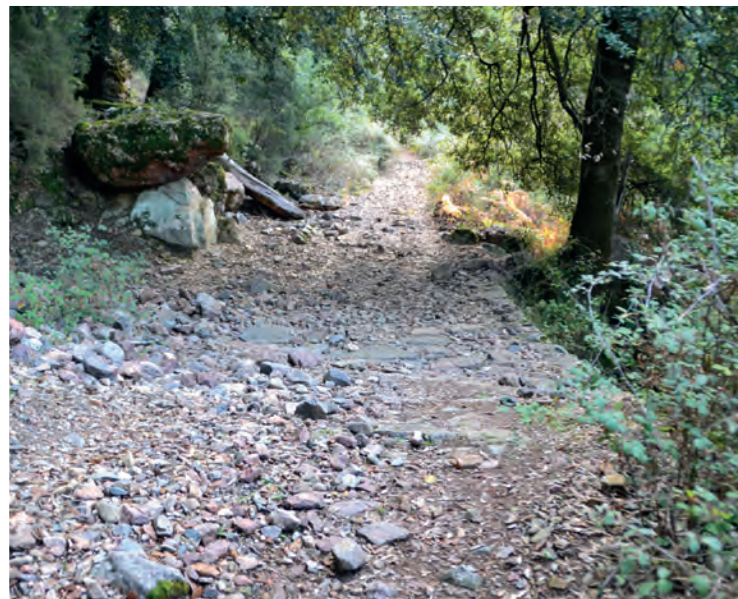
### Photo n° 67

**Dénomination** : Radier

**Description** : très bel ouvrage dallé, Tablier avec grandes pierres de rives, épaulé par un mur de soutènement à fruit prononcé

**Préconisations** : épierrage sporadique

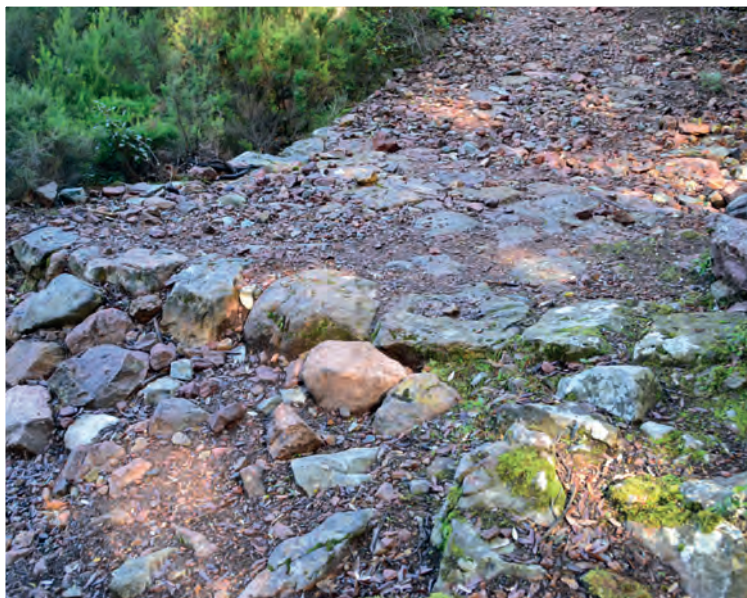
### Photo n° 63

**Dénomination** : Radier

**Description** : ouvrage dallé soigné, rives pavées

**Préconisations** : épierrage sporadique

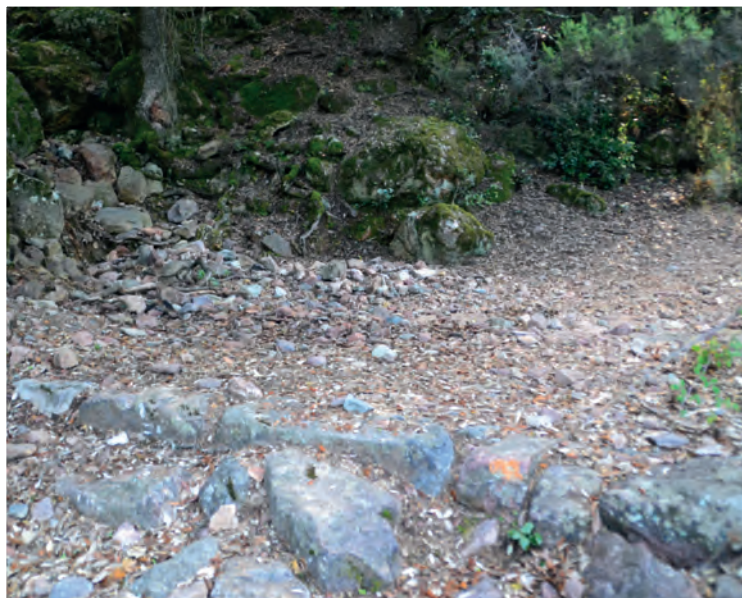
### Photo n° 66

**Dénomination** : Radier

**Description** : Tablier avec grandes pierres de rives

**Préconisations** : épierrage sporadique

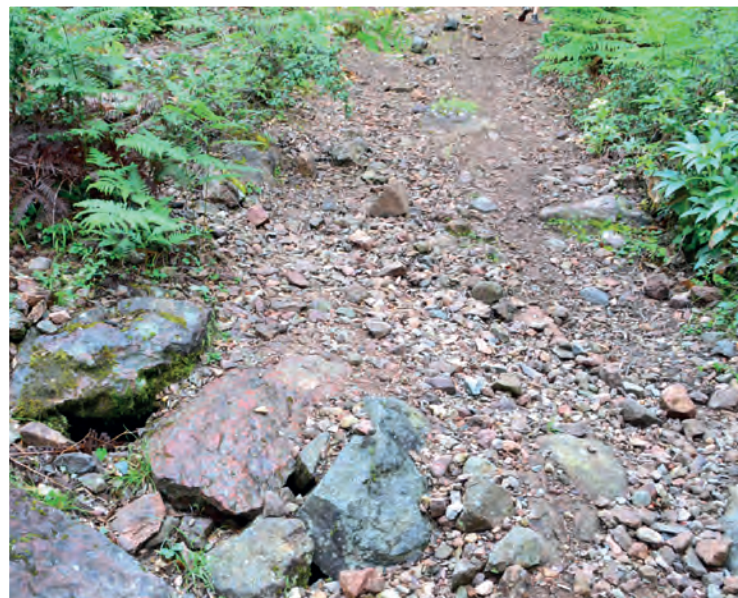
### Photo n° 68

**Dénomination** : Aqueduc à dalles ajourées

**Description** : Aqueduc formant bouche d'engouffrement

**Préconisations** : entretien courant

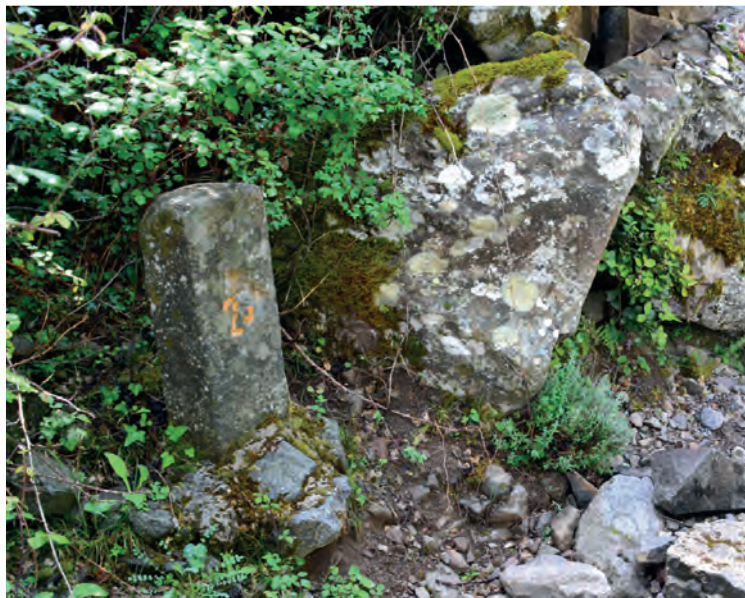
### Photo n° 90

**Dénomination** : Borne n°1

**Description** : borne kilométrique n°23 (depuis Galeria). Borne en pierre gravée.

**Préconisations** : assurer son maintien et sa visibilité

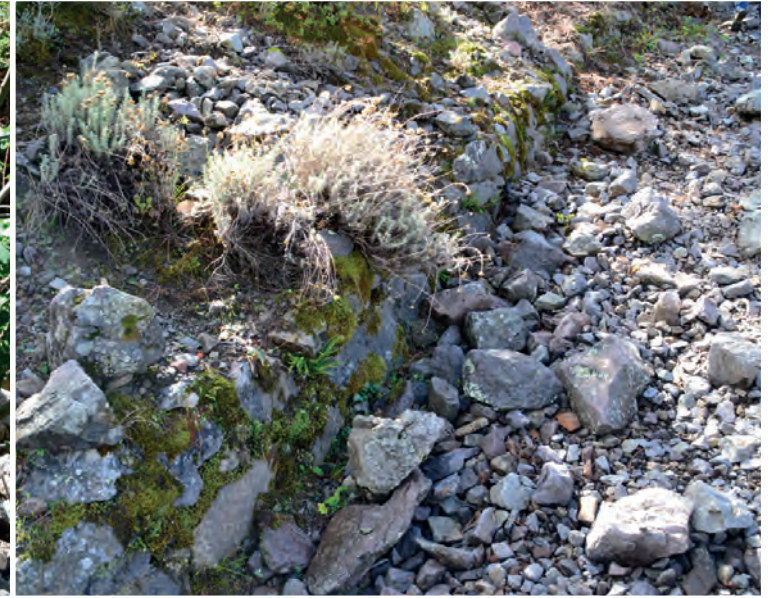
### Photo n° 94

**Dénomination** : Mur de soutènement amont

**Description** : départ du mur amont dans le lacet

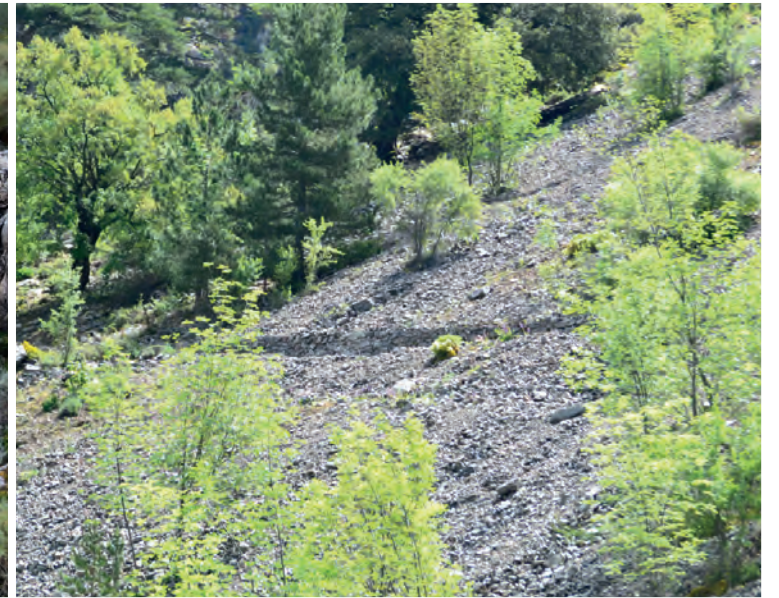
**Photo n° 107**

**Dénomination :** Mur de soutènement amont

**Description :** mur en maçonnerie de pierres sèches

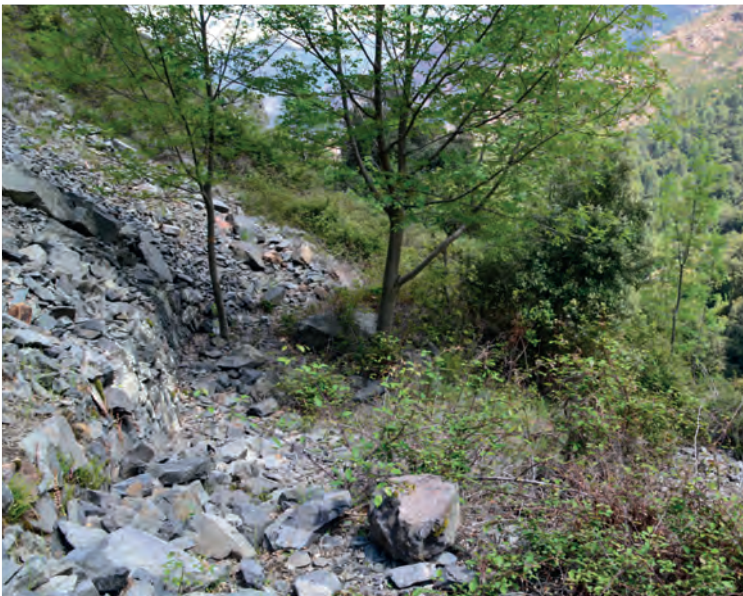
**Photo n° 96**

**Dénomination :** Muret en face d'éboulis

**Description :** Mur amont en maçonnerie de pierres sèches

**Préconisations :** Parties abîmées à restaurer

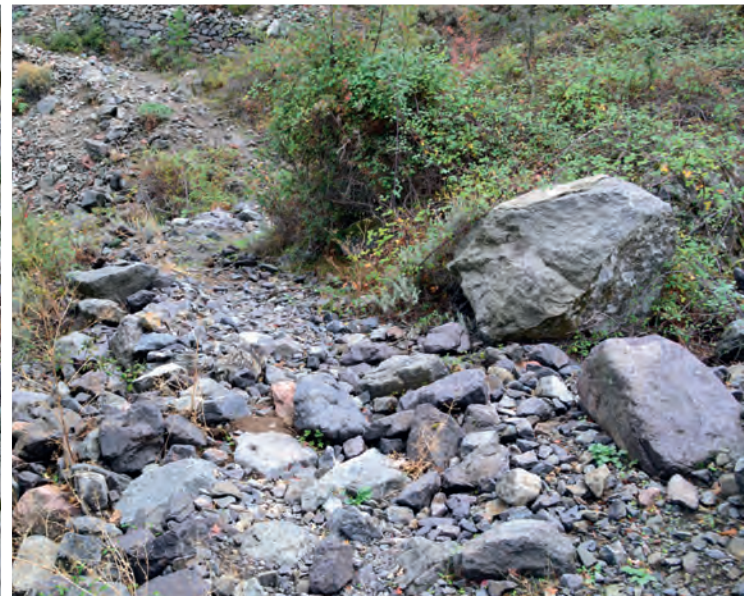
**Photo n° 106**

**Dénomination :** Traversées d'eau

**Description :** Passage d'eau sur gros empierrement

**Préconisations :** épierrage sporadique

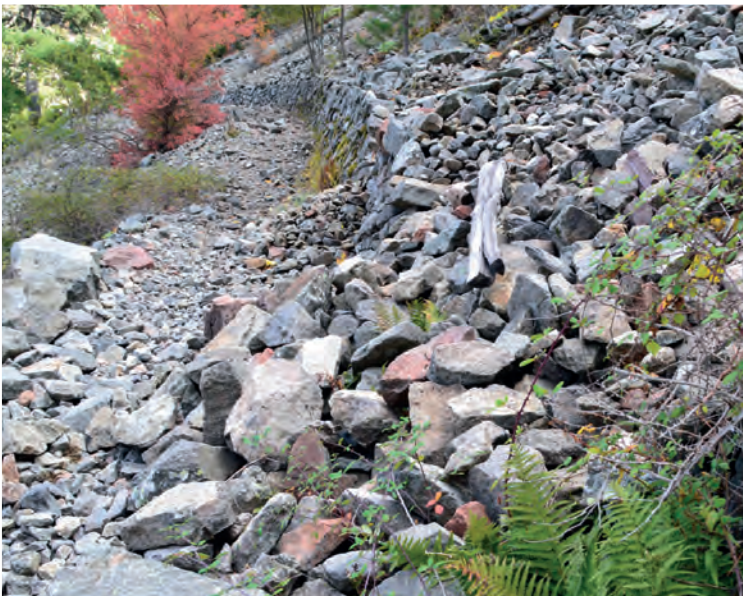
### Photos n° 110 -111 -112

**Dénomination** : Mur de soutènement amont

**Description** : mur dégradé par les éboulis

**Préconisations** : épierrage et reprise du mur de pierres sèches à l'identique

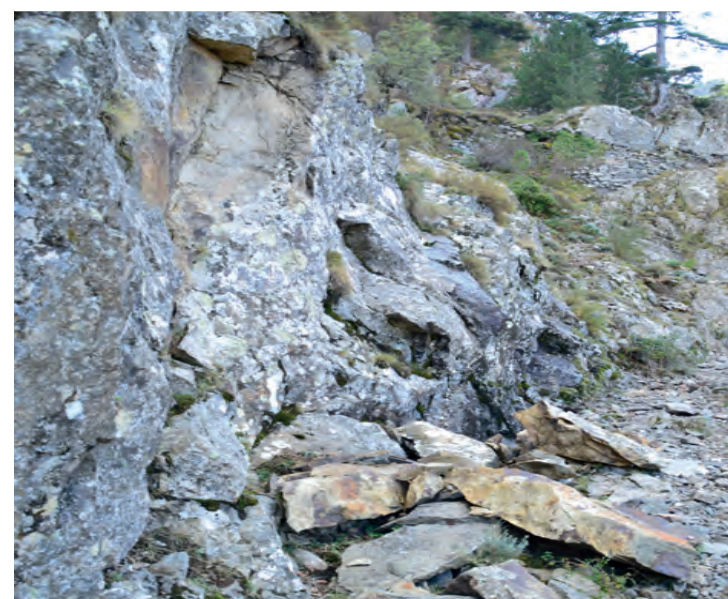
#### Photo n° 145

**Dénomination :** Eboulis sur sentier

**Description :** récente chute de blocs, errodage de roche

**Préconisations :** enlèvement des pierres d'éboulis

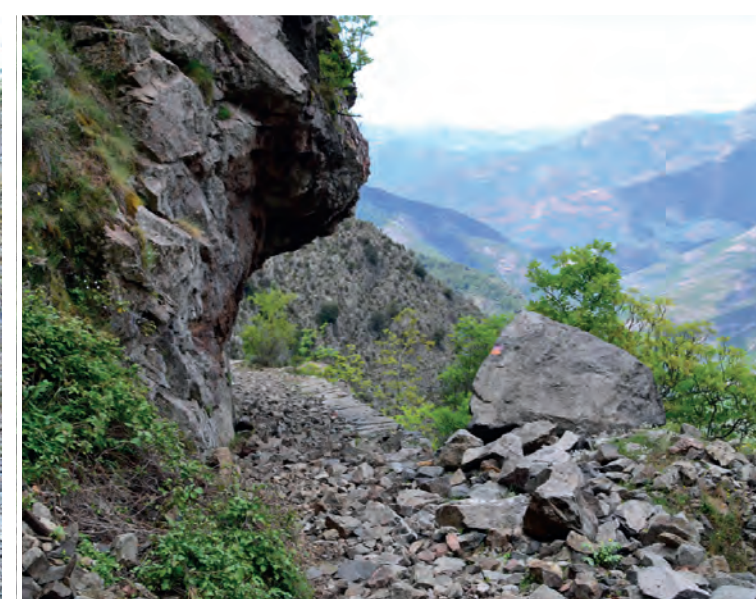
#### Photo n° 158

**Dénomination :** Passage sous roche

**Description :** Passage creusé dans la roche avec mur de soutènement aval et pierre de couronnement

**Préconisations :** Veiller à l'entretien de ce passage remarquable de la route qui illustre les efforts consentis pour son ouverture

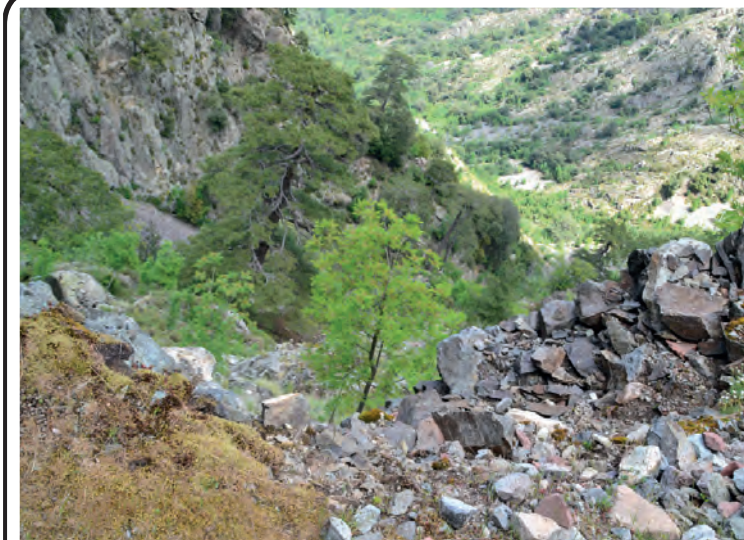
#### Photo n° 147

**Dénomination :** Mur de soutènement aval dans le lacet n° 16

**Description :** mur effondré

**Préconisations :** réfection à l'identique du mur :  
- URGENCE - Si rien n'est fait le sentier risque d'être coupé, évolution constatée cet automne.

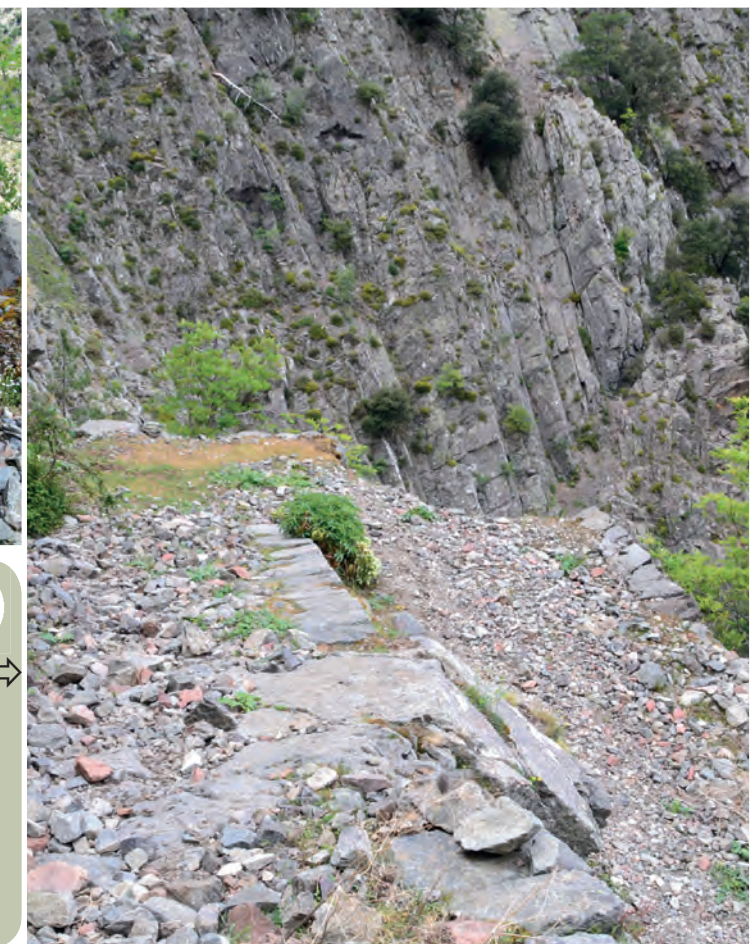
#### Photo n° 159

**Dénomination** : Aqueduc dalle

**Description** : Ouvrage très encombré

**Préconisations** : Curage de l'avaloir amont et de l'aqueduc en lui-même à réaliser : URGENT

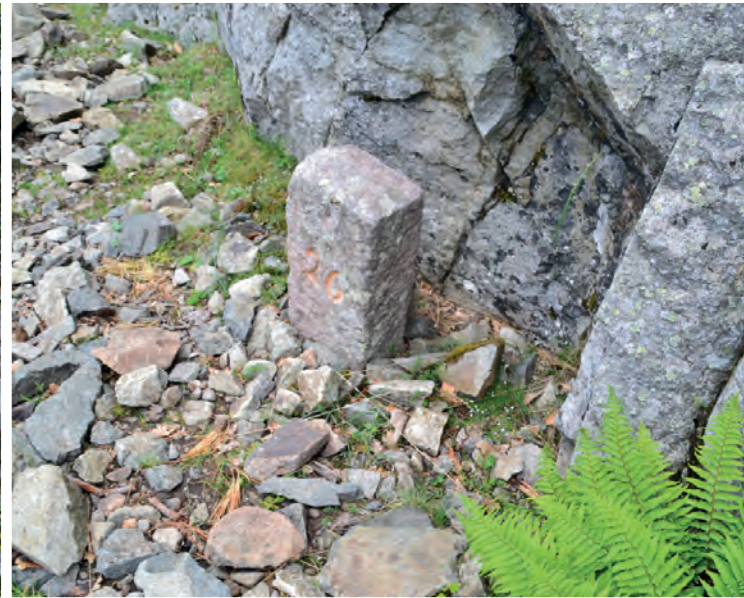
#### Photo n° 166

**Dénomination** : Borne

**Description** : Borne kilométrique n°26 (depuis Galeria). Borne en pierre gravée.

**Préconisations** : assurer son maintien et sa visibilité

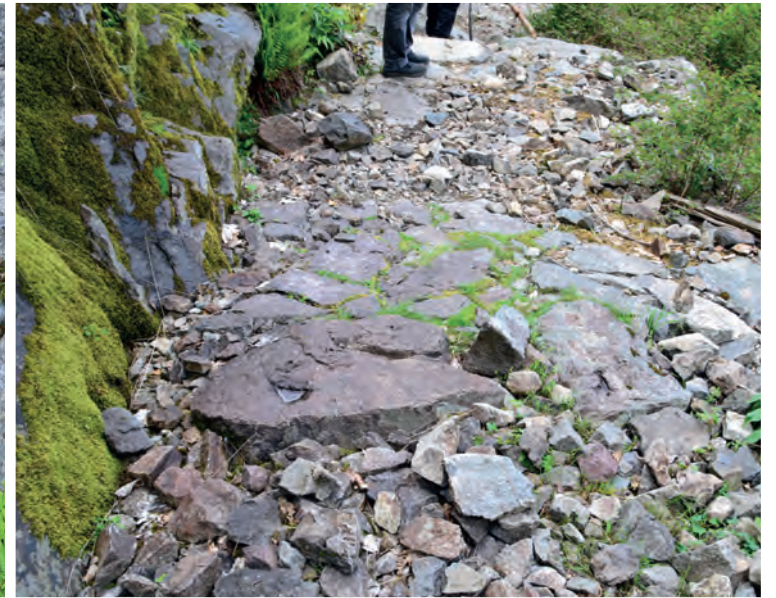
#### Photo n° 169

**Dénomination** : radier

**Description** : Un filet d'eau peu abondant traverse le sentier sur une sorte de "passage à gué" dallé

**Préconisations** : épierrage d'entretien courant
