# TRAVAUX D'URGENCE DE CONFORTEMENT DES DIGUES ET QUAIS DU PORT DE CARGESE

Porté à connaissance et description de l'opération

Commune de Cargèse

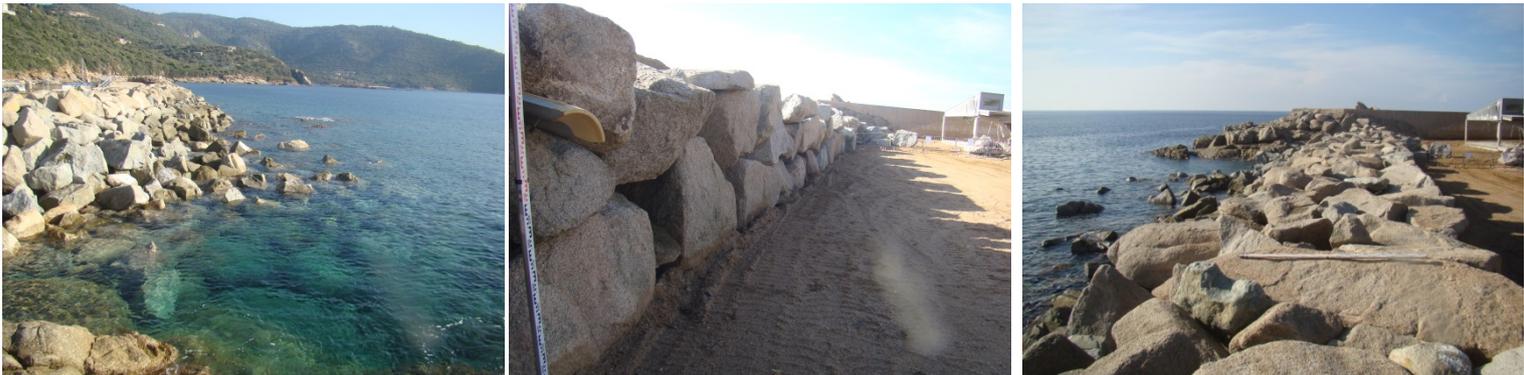
Figure 10: Vues de l'ouvrage de la zone 2 depuis l'extrémité Sud-Ouest à gauche, en arrière de l'ouvrage au milieu et depuis l'extrémité Nord-Est à droite (Nov. 2018)

La digue d'enclôture sur ce secteur présente des désordres dans sa structure avec une brèche et un glissement sur sa partie Sud. Sur le reste du linéaire, le talus de la carapace est raide avec par endroit des mouvements de blocs importants et des cavités.

L'ouvrage présente actuellement des problèmes de stabilité générale majeurs avec l'observation de désordre de type A (brèche) et B (glissement).

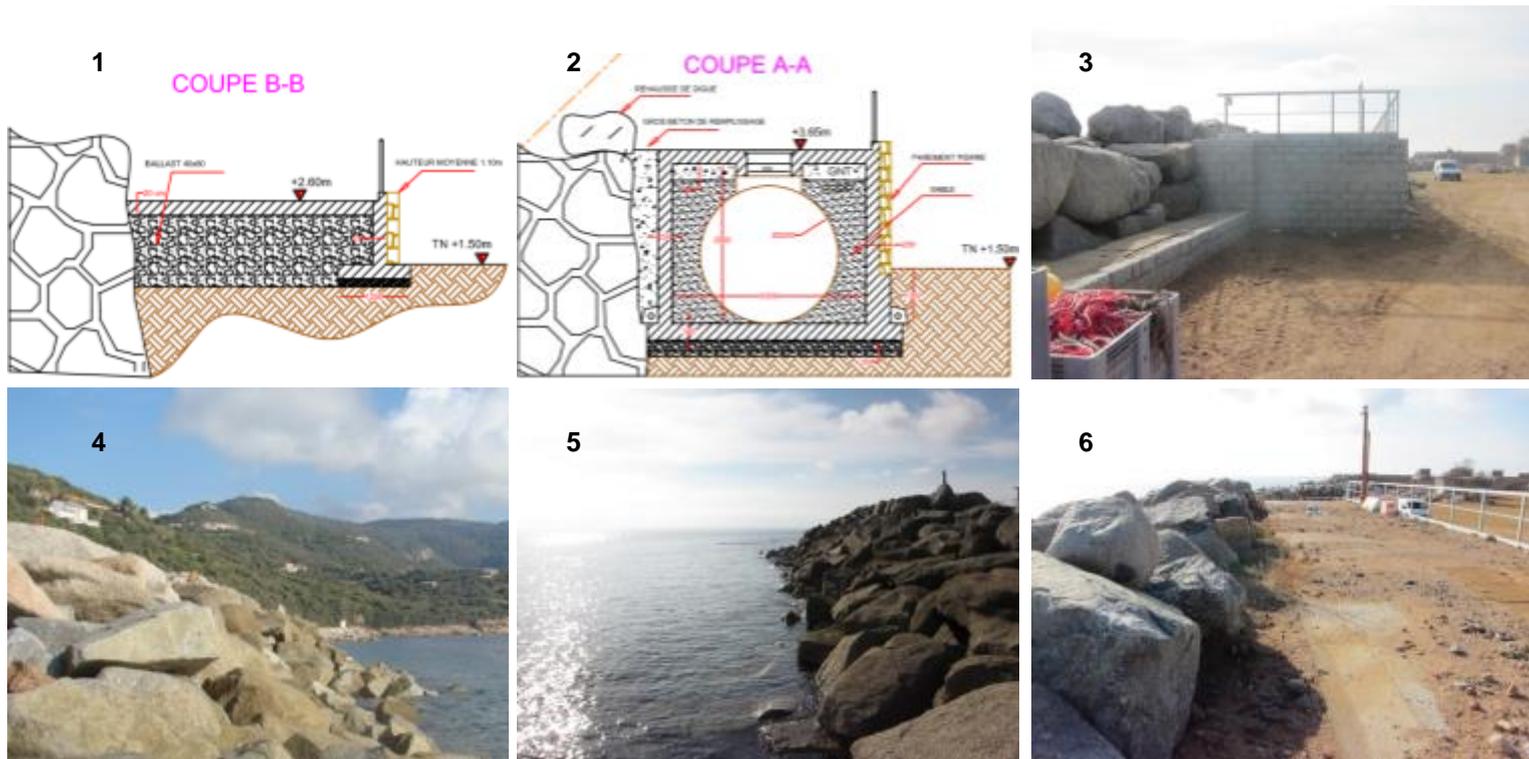
Figure 14: Ouvrage de la zone 3, en 1 la coupe des installations nouvelles au niveau de la rampe d'accès, en 2 la coupe des installations nouvelles au niveau des cuves, en 3 vue de l'arrière de l'ouvrage depuis le terre-plein au Nord-Est de la zone, en 4 vue de la digue depuis le Sud-Ouest de la zone, en 5 vue de l'ouvrage depuis l'extrémité Nord-Est et en 6 vue en arrière de l'ouvrage depuis la plateforme de carburant (Coupes extraites du plan d'implantations des installations nouvelles, photos Nov. 2018)

La digue d'enclosure sur ce secteur présente des désordres dans sa structure avec un creusement en pied d'ouvrage au début du linéaire, un glissement au milieu du linéaire, le GNT entre les cuves et les enrochements visibles entre les enrochements de la carapace et quelques désordres localisés. A noter l'absence de géotextile pour retenir les matériaux plus petits dont le GNT entre les cuves et les enrochements.

L'ouvrage présente actuellement des problèmes de stabilité générale majeure avec l'observation de désordre de type B (glissement) et C1 (creusement).

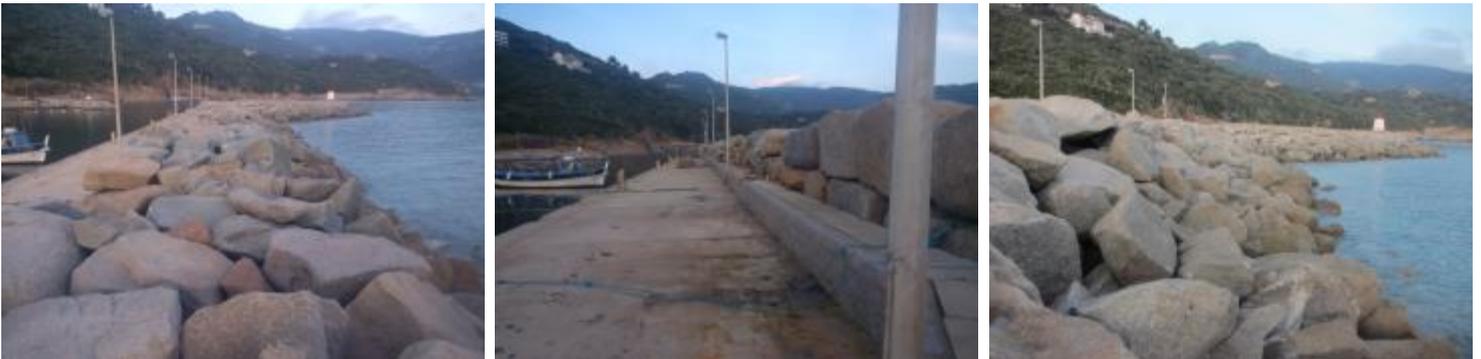
Figure 18 : Vues de l'ouvrage de la zone 5 : depuis la crête et l'extrémité Sud du linéaire à gauche, depuis le quai en arrière de l'ouvrage et à l'extrémité Sud au milieu et depuis la pente de l'ouvrage et au milieu du linéaire (Nov. 2018)

La digue de la section principale sur ce linéaire présente différents types de problèmes avec localement des désordres dans sa structure laissant apparaître des cavités, une mauvaise imbrication de certains blocs, des instabilités en crête et au niveau de la ligne d'eau ainsi qu'un glissement de la carapace au début du linéaire.

Il y a des désordres de type catégorie B (glissement).

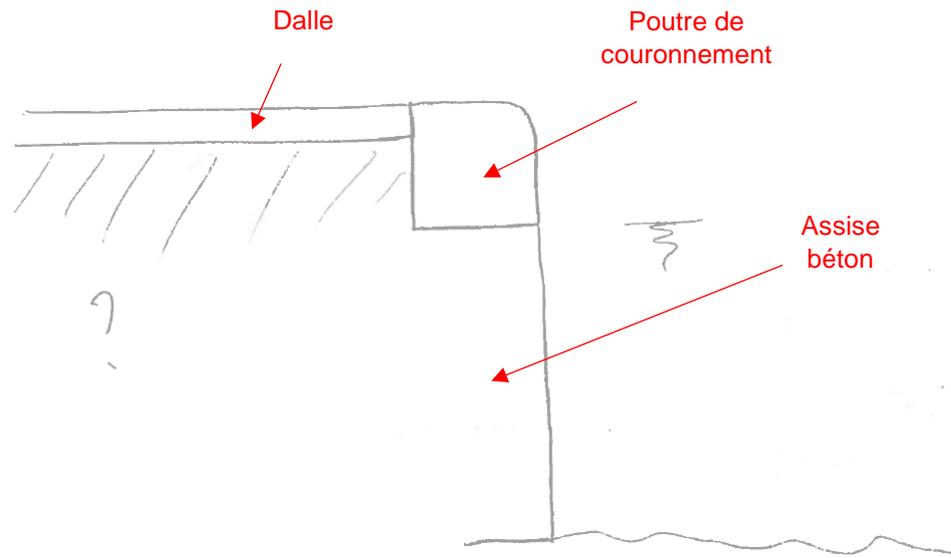
Figure 24 : Structure D4 : Quai digue – Assise béton droite – Sans confortement

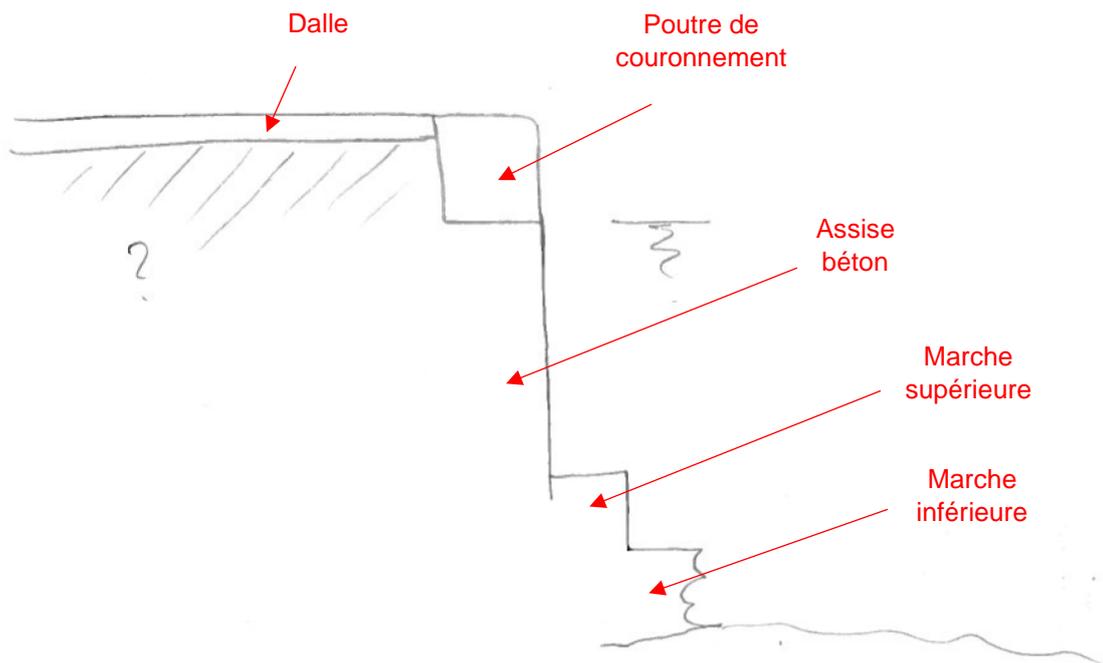
Les confortements datent vraisemblablement de 2005, étant donné l'historique de l'ouvrage. Ils ont été réalisés très probablement afin de combler des affouillements en pied d'ouvrage. Il est d'ailleurs supposé que les affouillements ont engendré progressivement un léger basculement de l'assise. En effet, il a pu être observé un espace entre les dalles et la poutre de couronnement, comblé par du mortier et du gros béton en différentes phases, témoignant d'un basculement de l'ouvrage.

Figure 25 : Structure D4 bis : Quai digue – Assise béton droite – Avec confortement supposé

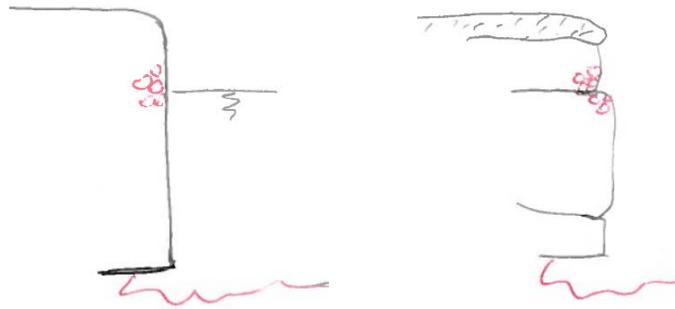
Figure 30 : Affouillement sous structure D4 bis

Ces affouillements sont provoqués par un départ des matériaux situés sous l'ouvrage du fait de l'absence d'ancrage des quais dans le terrain naturel (l'ouvrage est fondé sur le terrain naturel, en surface).

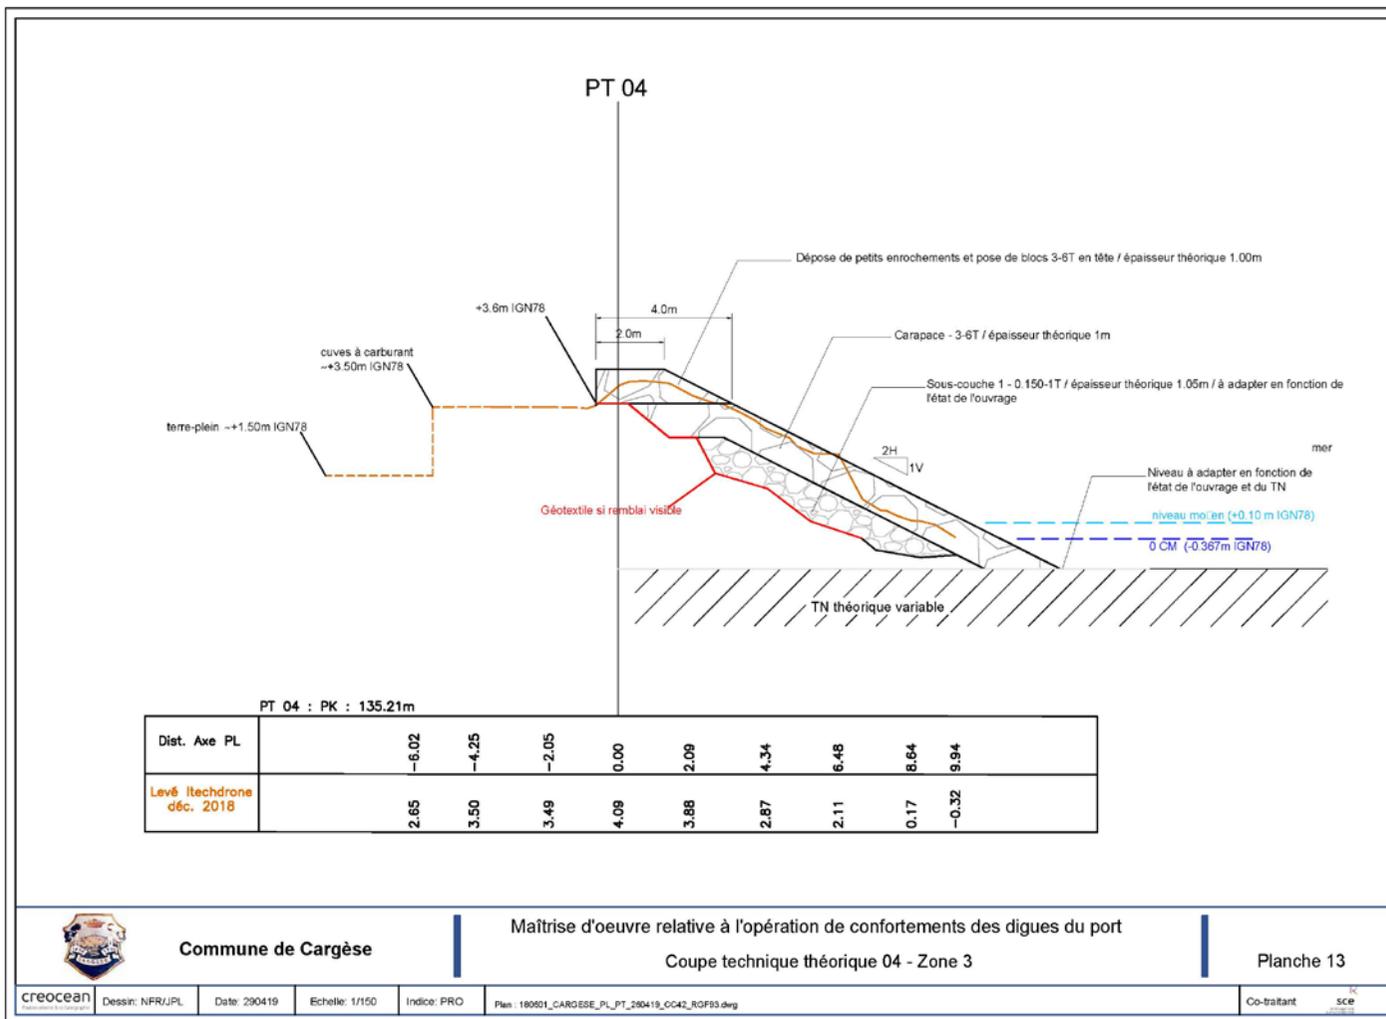
Figure 33 : Coupe travaux zone 3

- ▶ Dépose de blocs de carapace (jusqu'à 6 tonnes) actuellement déstabilisés,
- ▶ Nettoyage des éléments de sous-couche et de noyau si nécessaire selon les zones,
- ▶ Mise en œuvre de géotextile pour éviter les pertes de matériaux sur les zones où le remblai est visible,
- ▶ Remaniement des enrochements en place et la mise en œuvre d'enrochements d'apports pour la réalisation de sous-couches permettant le talutage aux pentes projetées ainsi que la mise en place dans de bonnes conditions des blocs de carapace,
- ▶ Remise en place des blocs de carapace déposés et la mise en œuvre de blocs d'apport de 3 à 6 tonnes selon un profil d'équilibre,
- ▶ Dépose d'enrochements non adaptés en crête d'ouvrage au droit des cuves à carburant et le remplacement de ces derniers par des enrochements adaptés.

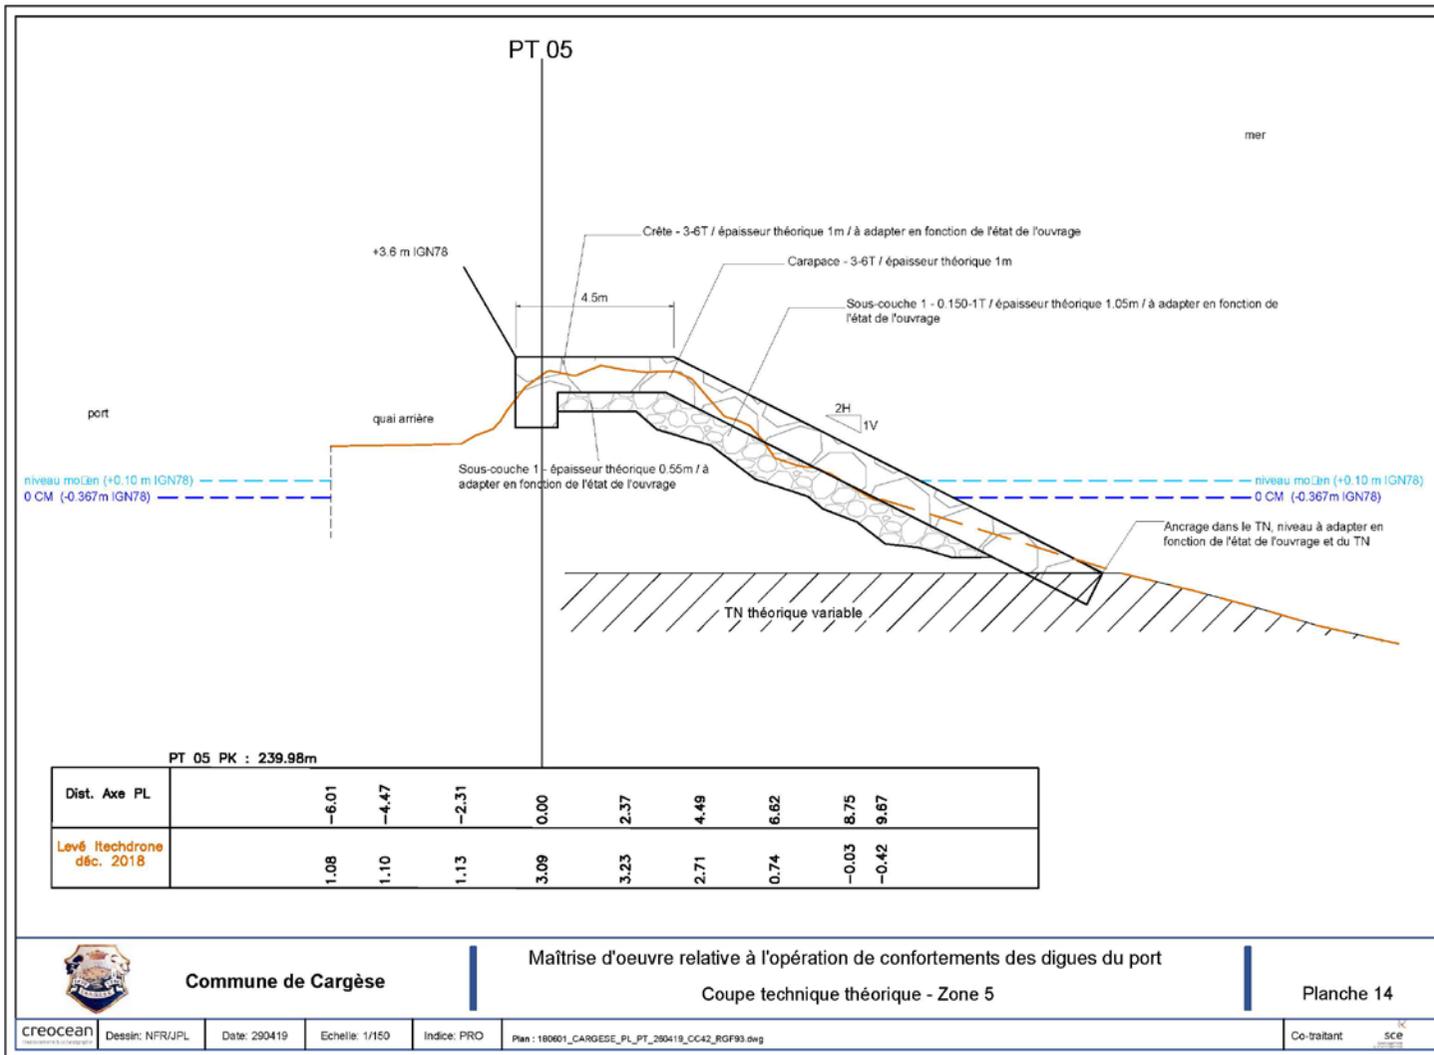
Figure 34 : Coupe travaux zone 5
