Dossier technique amiante

Adresse :Lieu-dit Convento
Code Postal :20238
Ville :MORSIGLIA
Précision :Etage RDC+1

Révision	Date	Objet
REV 01	06/10/2021	Établissement du Dossier Technique

Numéro de dossier : 211006 MORSIGLIA - COUVENT
Date du repérage : 06/10/2021

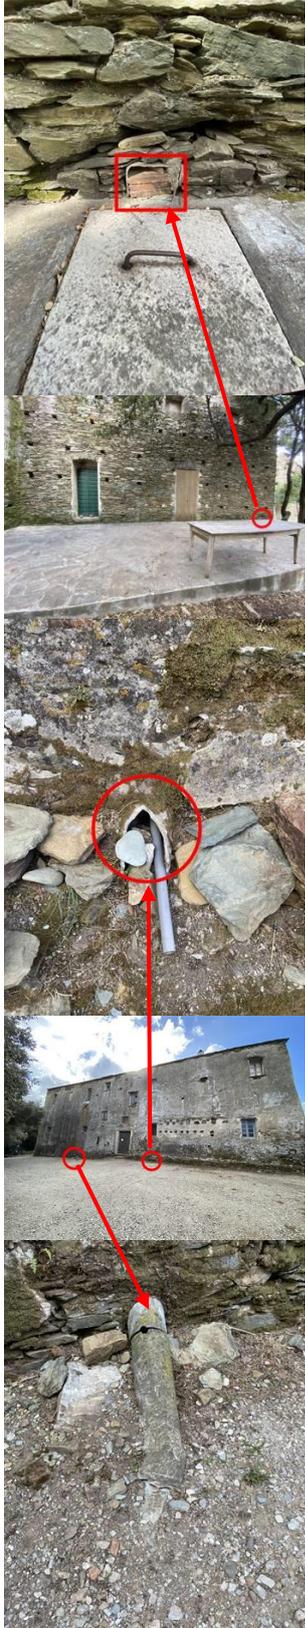
Localisation	Identifiant + Description	Conclusion (justification)	Etat de conservation** et préconisations*	Photo
Parties extérieures - Façades	<p>Identifiant: 211006 MORSIGLIA - COUVENT/M001-M001 Description: Conduits Liste selon annexe.13-9 du CSP: B</p>	Présence d'amiante (Sur jugement de l'opérateur)	<p>Matériau dégradé (étendue ponctuelle)</p> <p>Souligne_AC1**</p> <p>Préconisation : Il est recommandé de réaliser une action corrective de premier niveau.</p>

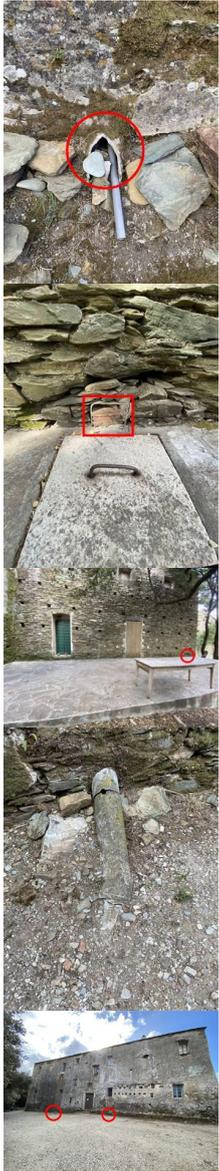
Identifiant et prélèvement	Localisation	Composant de la construction	Parties du composant	Description	Photo
211006 MORSIGLIA - COUVENT/M001-M001	Rez de chaussée - Entrée	Conduits de fluides (air, eau, autres fluides)	Conduits	Conduits

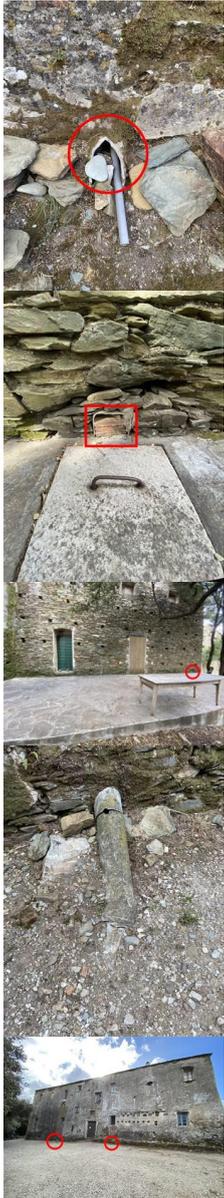
Date de la visite	Type de repérage	Matériau ou produit	Localisation précise	Etat de conservation	MESURES préconisées par l'opérateur	Photo
06/10/2021	DTA	Conduits	Parties extérieures - Façades Localisation sur croquis : 211006 MORSIGLIA - COUVENT/M001 Référence photo : PhA001	AC1	il est recommandé de réaliser une action corrective de premier niveau.
