1/ Schéma global d'aménagement

AVP

Aménagement du site naturel protégé de Pertusato

Janvier 2018

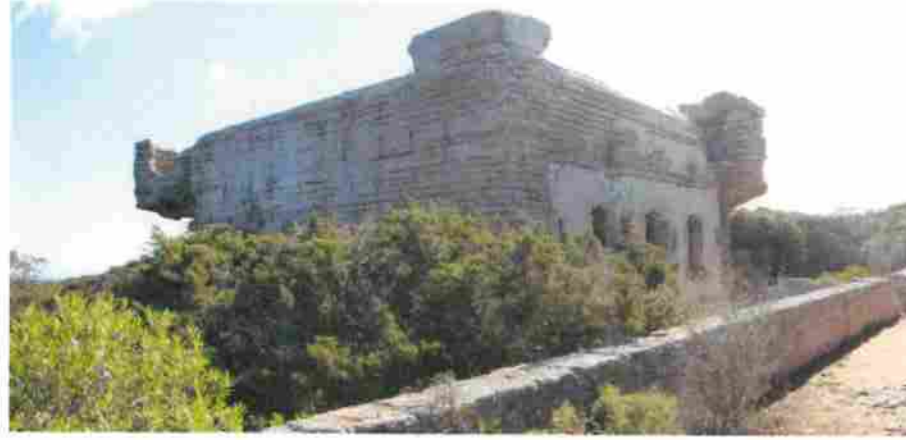
1 - Un sentier passe aux abords du fortin.

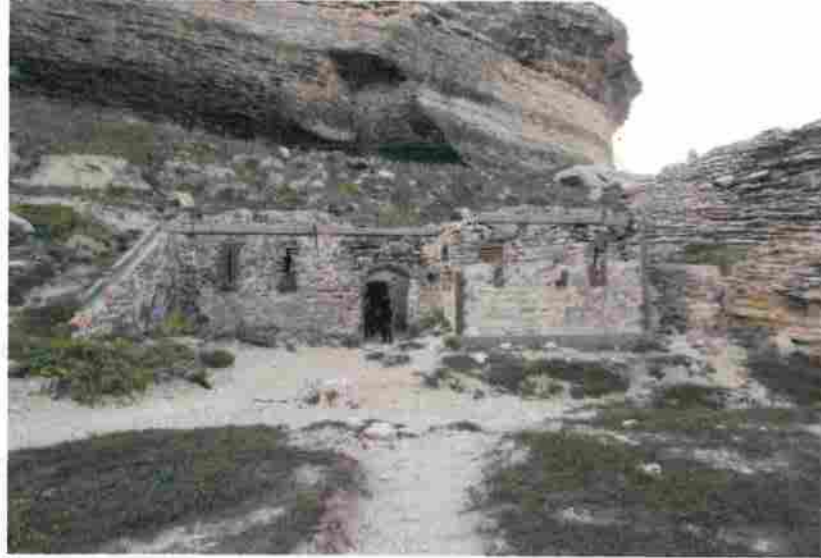
L'usine électrique située au pied de la falaise.
