Projet de parc photovoltaïque au sol

Poggio-di-Nazza (2B)

Compte-rendu de l'audit du
10/12/2019

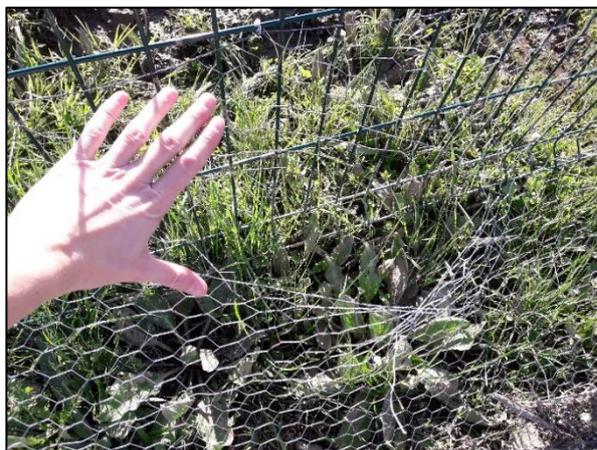
- Un gros impact sur la clôture (très certainement suite au contact avec un engin de chantier) mais sans répercussion sur le double grillage (voir photos ci-dessous) ;
- Trois impacts localisés sur le double grillage, dont un a été causé par les intempéries survenues fin novembre, et deux causés très certainement par la faune sauvage (voir photos ci-dessous).

Ces dégradations seront à réparer avant la reprise de l'activité des Tortues d'Hermann soit avant le mois de mars. Toutefois, le prochain audit mené en janvier 2020 vérifiera les éventuelles réparations déjà effectuées, et l'absence d'autres trous sur ce système.
