Cartographie et minéralogie de l'amiante *environnemental* sur la commune de Bustanico (Haute-Corse)

Rapport final

BRGM/RP-60356-FR

Décembre 2011

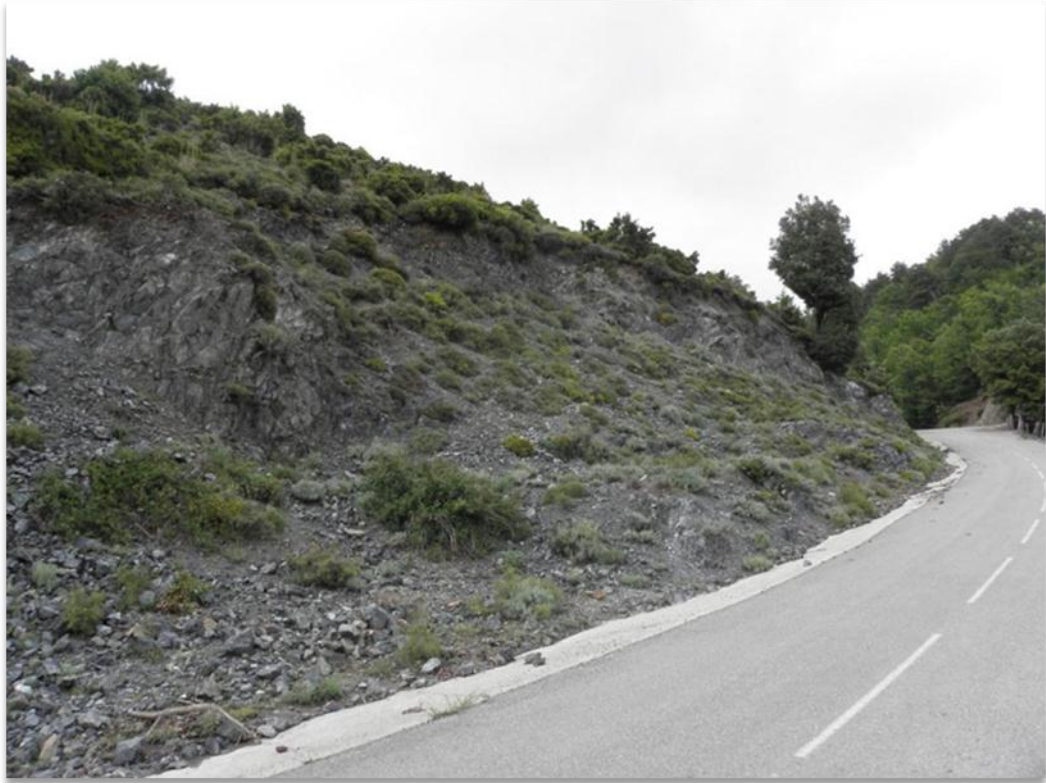
Illustration 7 : Vue générale du site 2BDL021 (Col Sant'Antone).

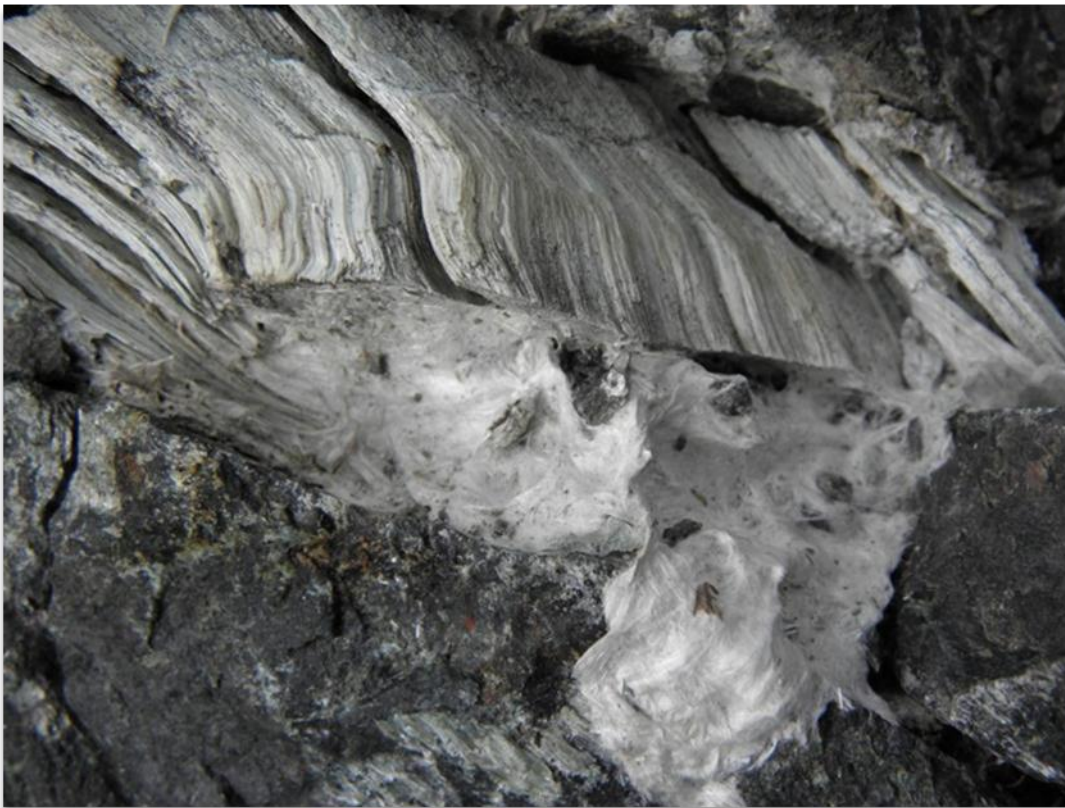
Illustration 10 : Détail de la veine fibreuse rigide (haut) et de l'amas de fibres souples (bas).

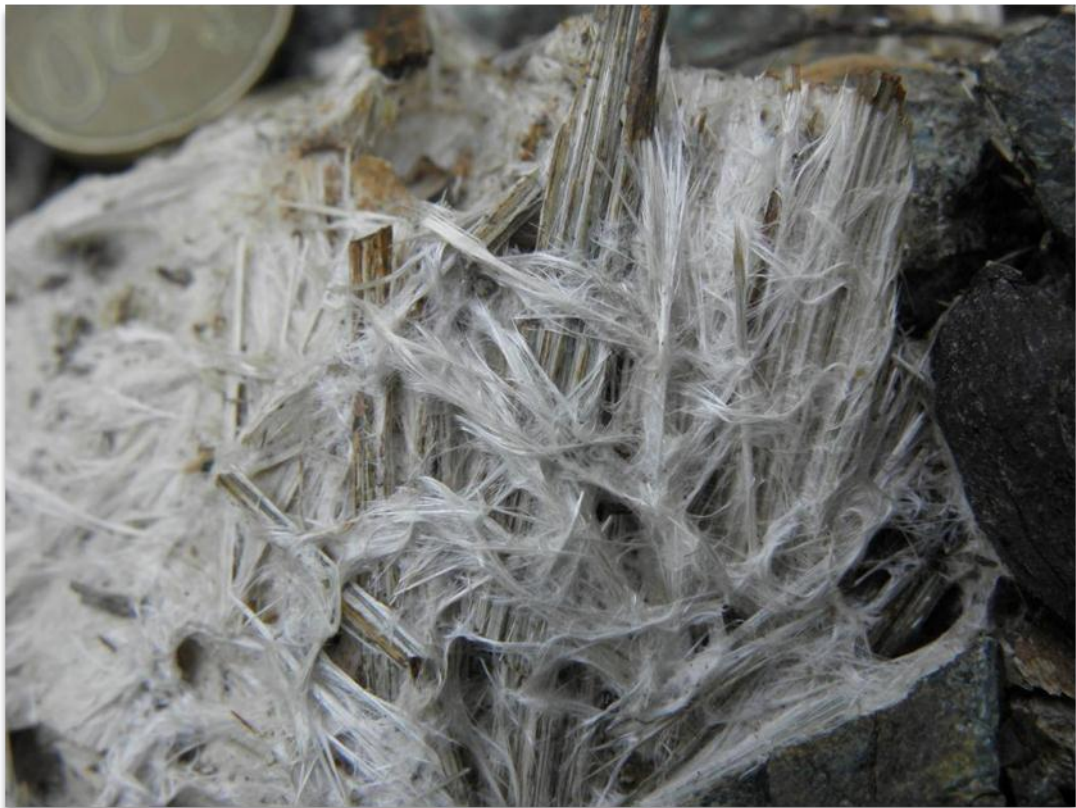
Illustration 12 : Fibres « rigides » et fibres souples (site 2BDL279).

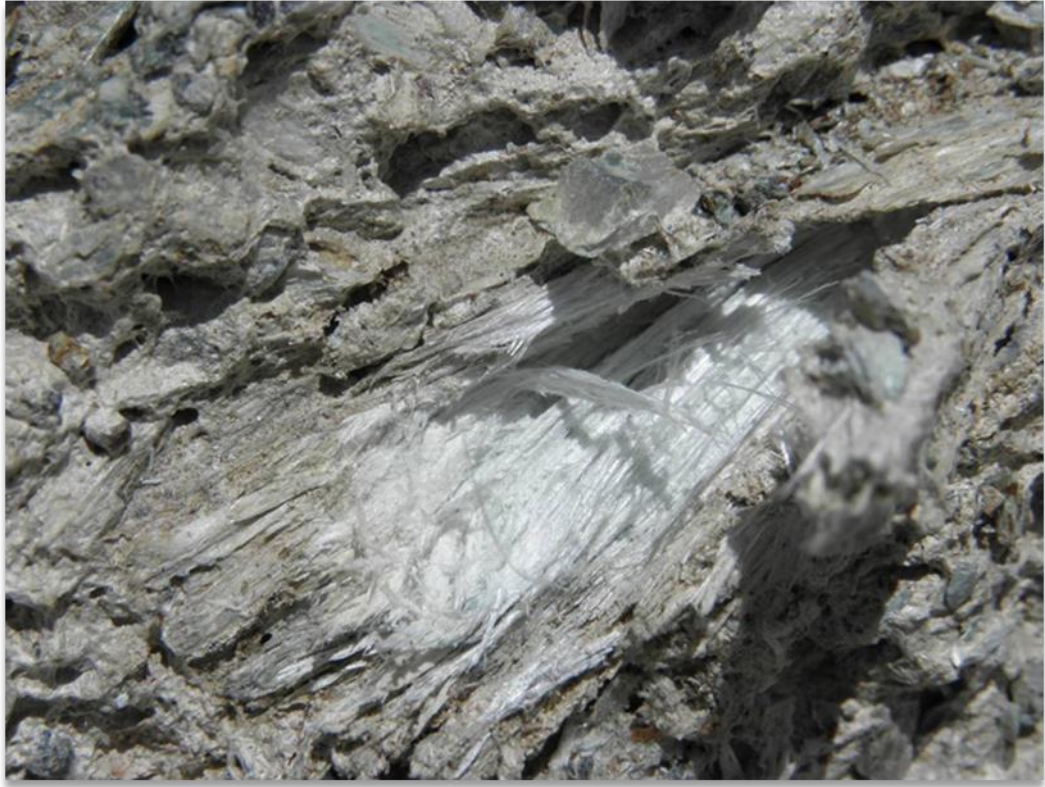
Illustration 15 : Détail d'un amas de fibres fines, flexueuses et volatiles de trémolite (2BFC056).

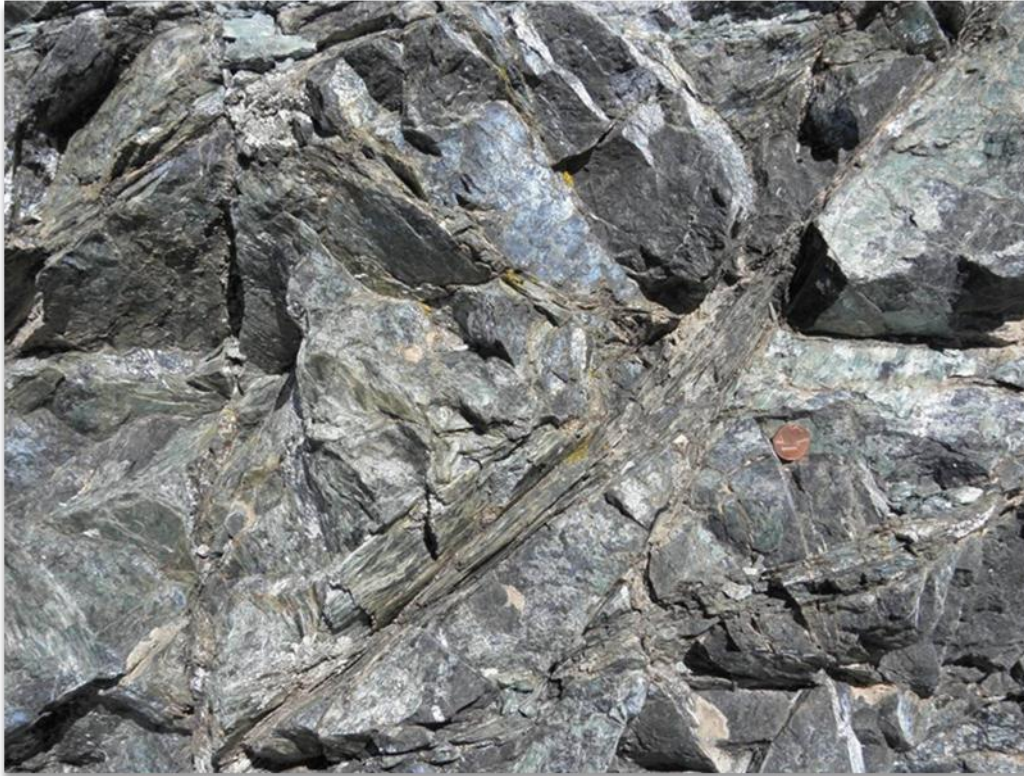
Illustration 21 : Bandes de cisaillement à minéraux fibro-lamellaires verts, observées au sein de serpentinites peu amiantifères et peu altérées (2BFC022).

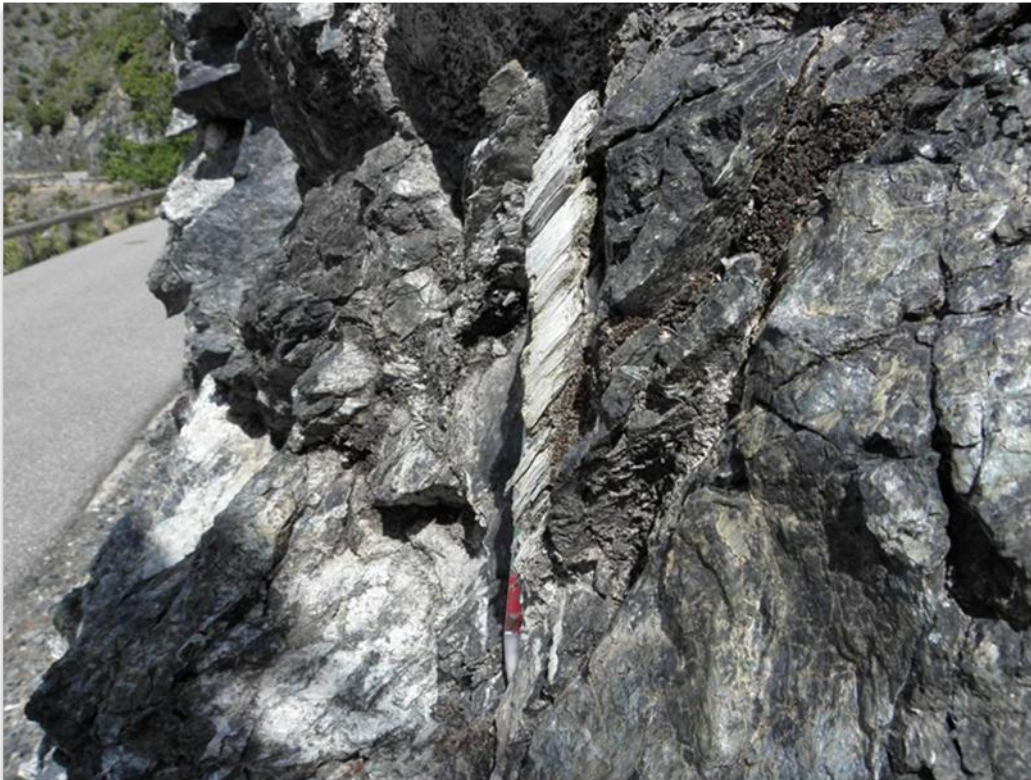
Illustration 22 : Veine à minéraux fibreux observée dans les serpentinites (2BFC020).

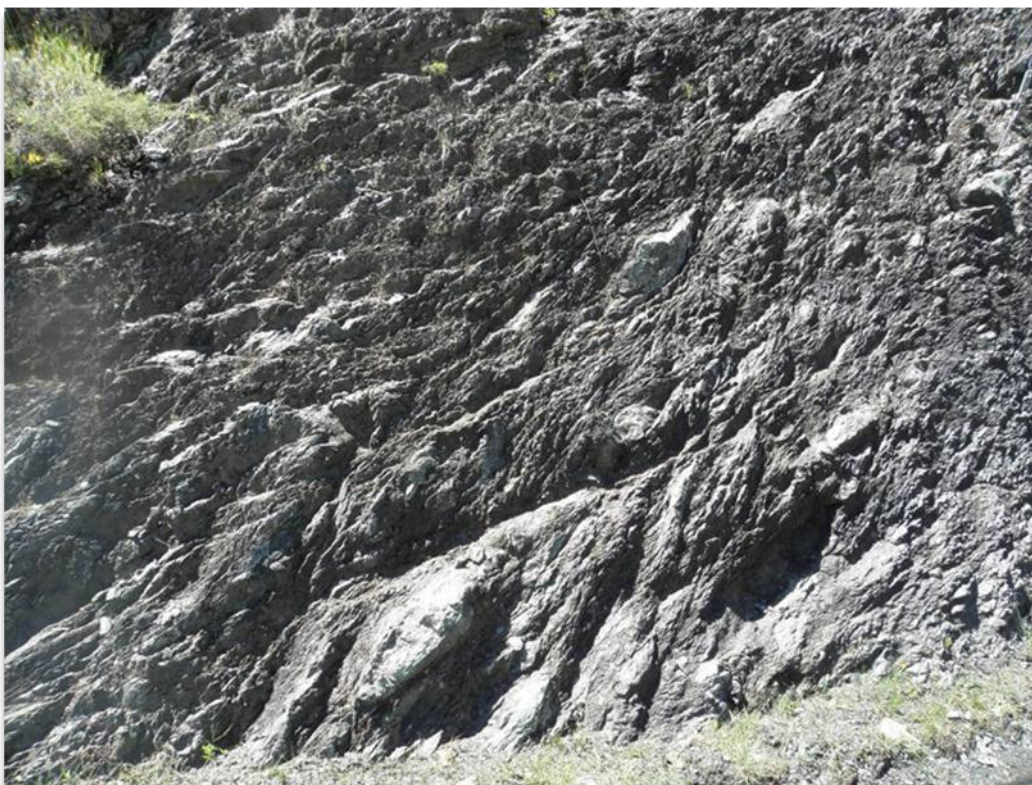
Cette bande de serpentinites est recoupée par la route de Sermano, dans l'angle sud-ouest de la commune. Les observations réalisées le long de cette route ont permis de confirmer que ces serpentinites étaient également riches en amiante (sites 2BDL152 et 2BFC033 à 035). Ces serpentinites affleurent dans de bonnes conditions au niveau des sites 2BDL152 et 2BFC035 mais semblent partout ailleurs recouvertes par des dépôts superficiels correspondant à des colluvions à éléments hétérométriques de schistes, de serpentinites et de métagabbros. Dans ces colluvions, des mottes blanches microfibreuses ainsi que des fragments isolés de faisceaux fibreux ont été observés. Compte-tenu de la richesse de ces colluvions en fragments de roches basiques et ultrabasiques, un aléa 4 (fort à très fort) doit leur être accordé. Au sein des serpentinites sombres qui affleurent sur le site 2BFC035, des plans à minéraux amiantifères et des amas de microfibrilles ont été localement observés (Illustration 31 ; Illustration 32).

Illustration 31 : Serpentinites sombres de la Bande de Punta di Cerio (site 2BFC035).

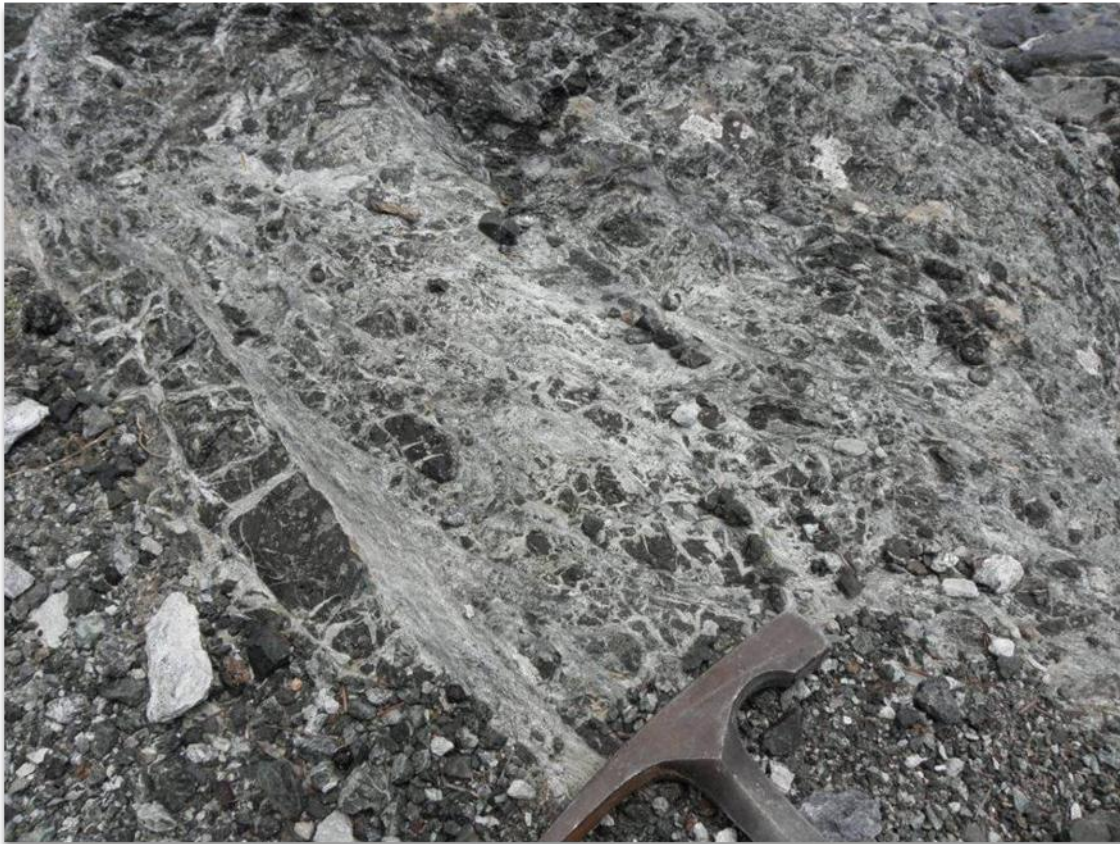
L'échantillon 2BDL021(3) a été prélevé dans les serpentinites du col de Sant'Antone. Il correspond à une roche essentiellement carbonatée dans laquelle des fibres d'amiante sont présentes. Ce type de roche appartient probablement à la formation découverte au-dessus du village, au niveau du site 2BDL290, et correspondant à une brèche à éléments de serpentinites et à matrice carbonatée (Illustration 35).

Illustration 35 : Serpentinites bréchiques à matrice carbonatée et amiantifère (2BDL290).

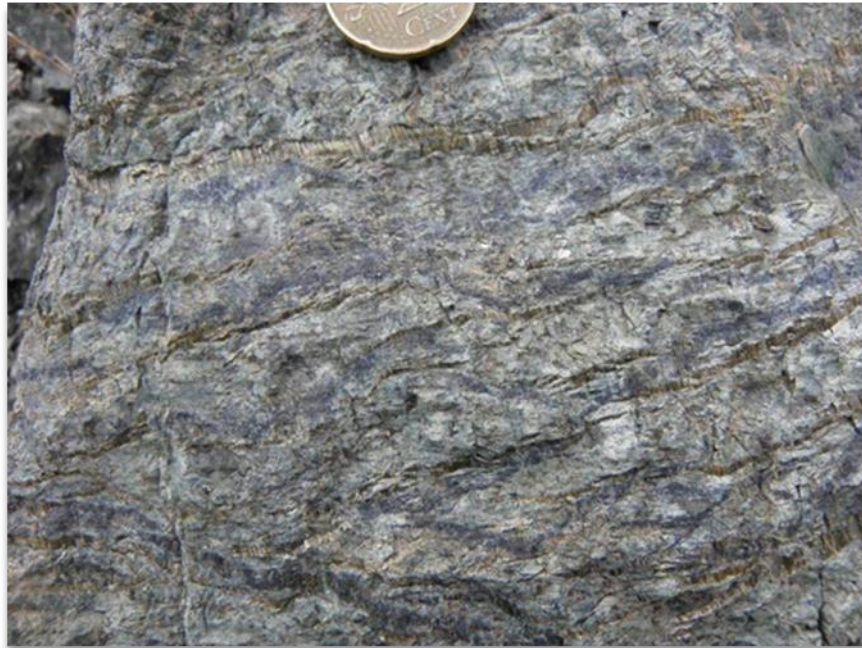
L'échantillon 2BDL282 a été prélevé au-dessus des bergeries de la route de Sermano, au niveau d'une crête rocheuse à faible couvert végétal. Il correspond à un échantillon de serpentinite découpé par un réseau de veines à chrysotile relativement épaisses (4 à 5 mm) (Illustration 36).

Illustration 36 : Serpentinite à veines de chrysotile (échantillon 2BDL282).

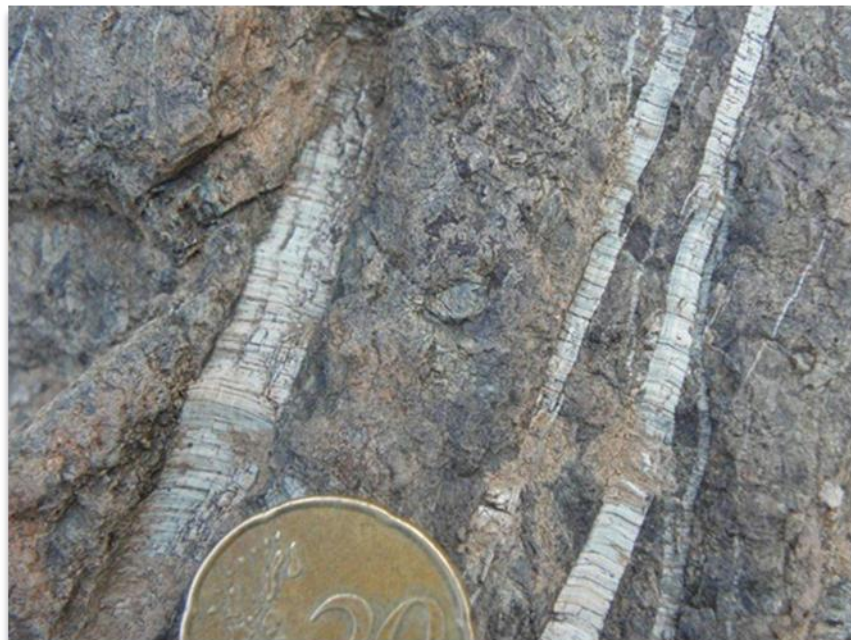
L'échantillon 2BDL287 correspond à un échantillon de péridotite serpentinisée à veines serpentineuses verdâtres d'épaisseur plurimillimétrique. Ces veines présentent certains aspects des veines de chrysotile mais s'en différencient par leur aspect rigide (Illustration 37).

Illustration 37 : Veines serpentineuses recoupant les péridotites serpentinisées (2BDL287).

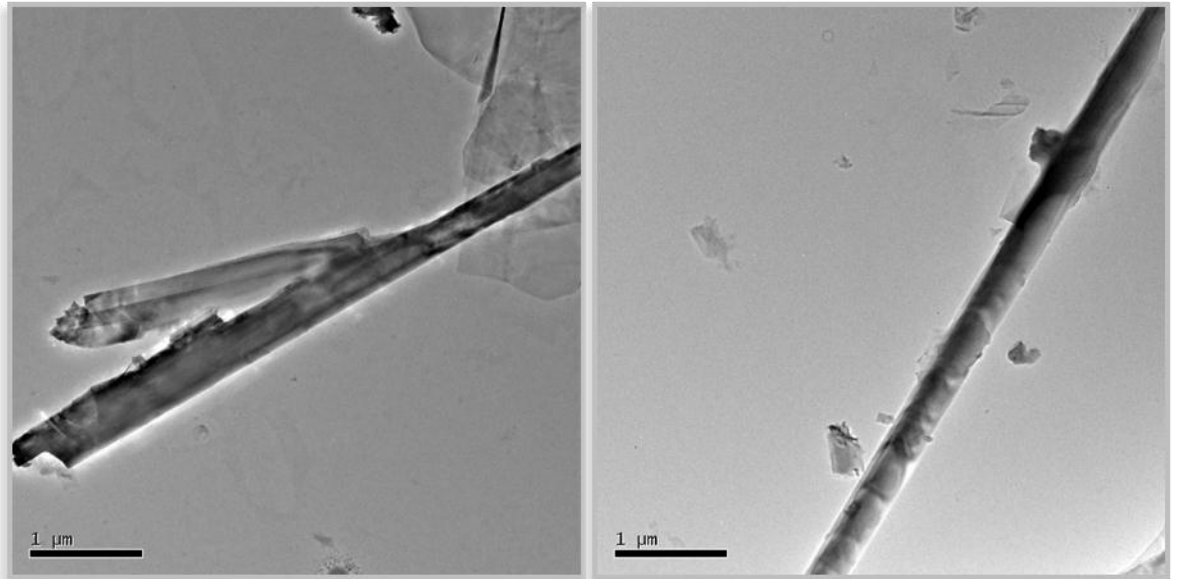
Cet échantillon a été prélevé sous la Punta di Merza, dans un niveau de schistes verts écrasés, intercalé dans des calcaires marmoréens. Les images obtenues au MET montrent la présence de fibres très longues et très fines ($D \ll 1 \mu\text{m}$), rectilignes et à bords subparallèles (Illustration 53). Les spectres obtenus ainsi que les analyses effectuées indiquent que ces fibres correspondent très vraisemblablement à des trémolites ferreuses ou à des actinolites très magnésiennes (Illustration 54 ; Illustration 55).

Illustration 53 : Images MET obtenues à partir de l'échantillon 2BDL293-C.

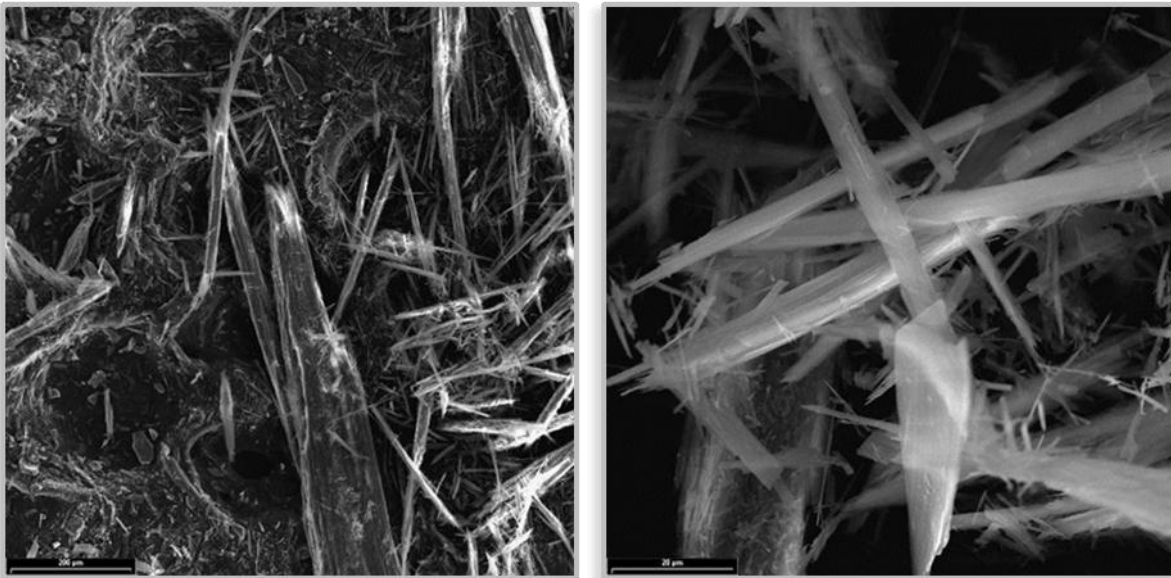
Cet échantillon a été prélevé sur la D441 (entre Bustanico et Sermano), dans un niveau de serpentinites altérées, à réseaux de bandes de cisaillement constituées de minéraux fibro-lamellaires se délitant en fines fibres amiantifères verdâtres à blanchâtres. Les spectres et les analyses obtenues au MEB et au MET indiquent la présence d'un minéral sous forme de fibres plates / plaquettes qui pourrait correspondre à de la serpentine (Illustration 56 ; Illustration 57).

Illustration 56 : Images MEB obtenues à partir de l'échantillon 2BFC023.

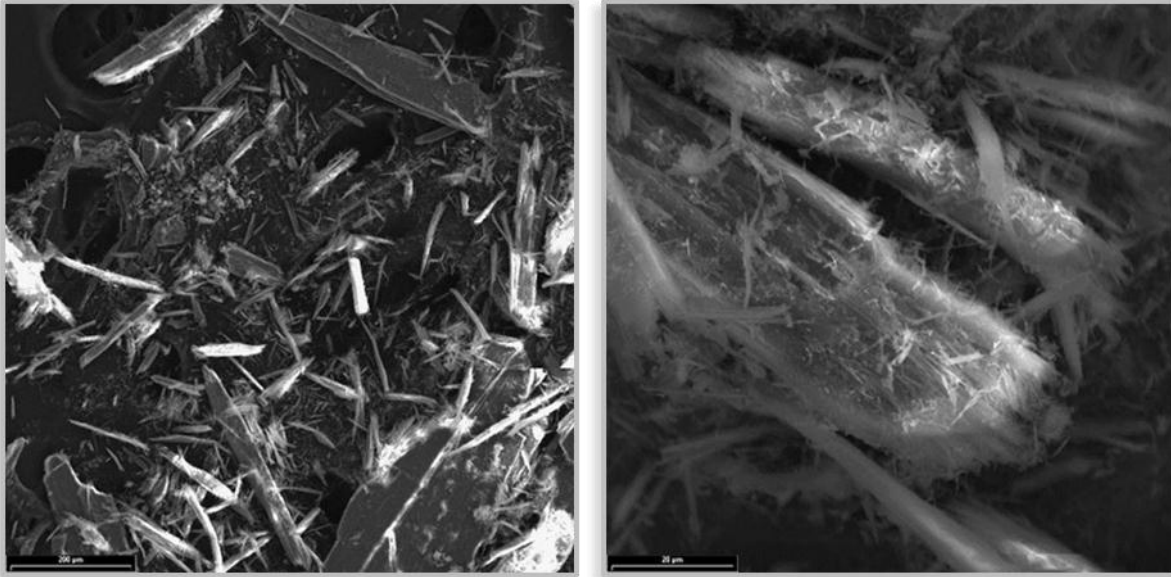
Cet échantillon a été prélevé sur la D441 (entre Bustanico et Sermano), dans un talus constitué de serpentinites très altérées et cataclasées. Cet échantillon est constitué d'un amas de fibres rigides à souples. Les spectres et les analyses obtenues au MEB et au MET indiquent la présence d'un minéral sous forme de fibres plates et de plaquettes qui correspond à de la serpentine (Illustration 61 à Illustration 65).

Illustration 61 : Images MEB obtenues à partir de l'échantillon 2BFC026.

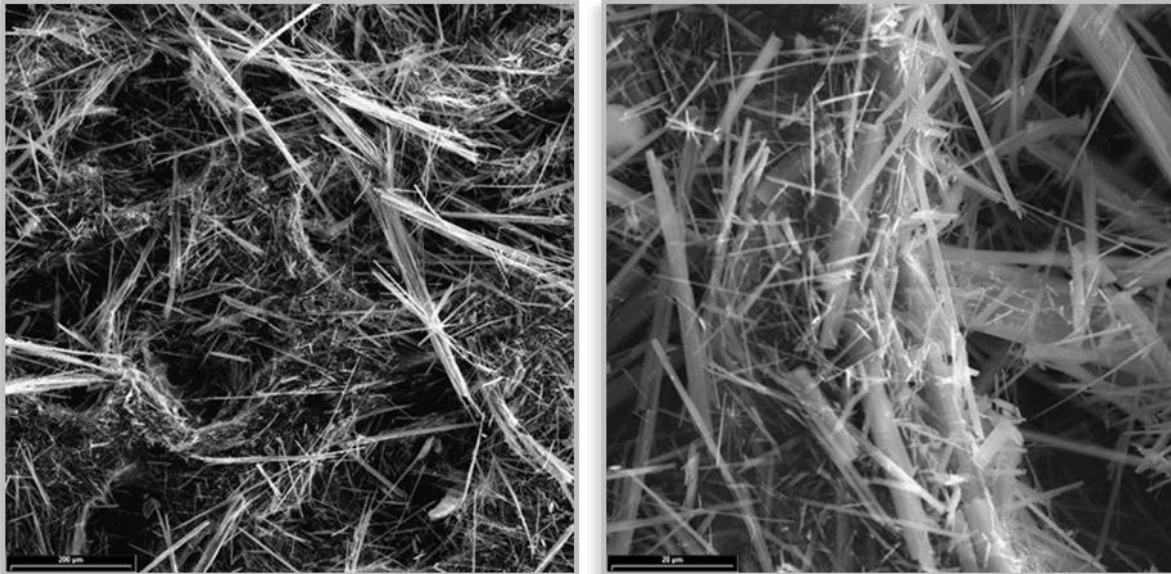
Cet échantillon a été prélevé sur la D441 (entre Bustanico et Sermano), dans la bande de serpentinites de Punta di Cerio. Cet échantillon consiste en un amas de fibres blanches enchevêtrées (« terre blanche »). Les spectres et les résultats d'analyses obtenues au MEB et au MET indiquent la présence d'un minéral formé de fibres flexueuses à plates et de plaquettes correspondant vraisemblablement à la série actinolite/trémolite (Illustration 66 à Illustration 70).

Illustration 66 : Images MEB obtenues à partir de l'échantillon 2BFC035.

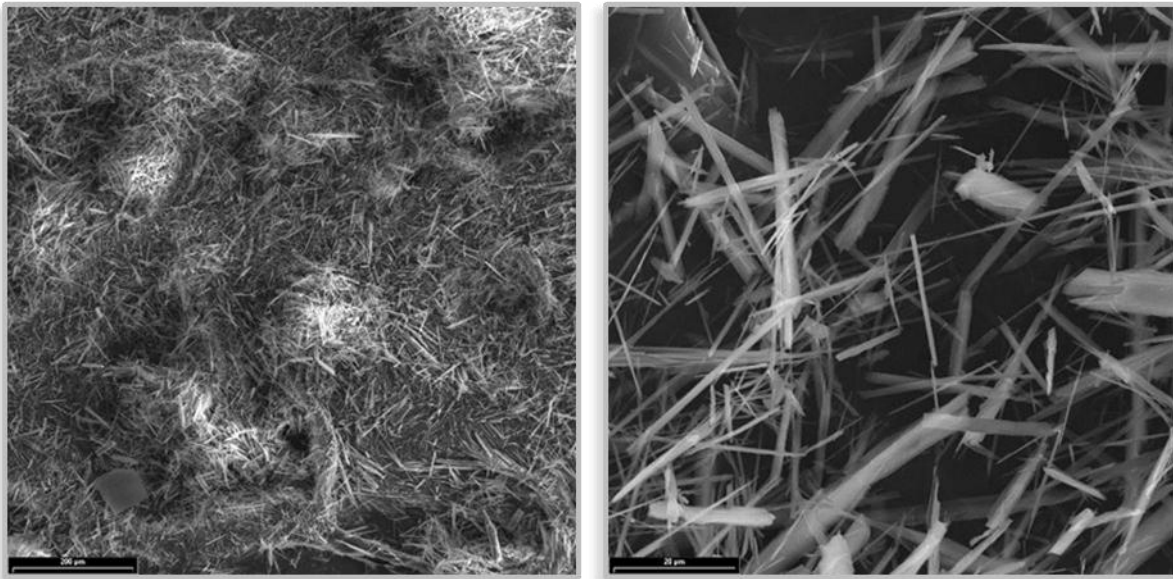
Cet échantillon a été prélevé sur un chemin forestier récemment ouvert, partant plein sud à partir de la première bergerie rencontrée sur la D441, depuis Bustanico et en direction de Sermano. Cet échantillon a été prélevé aux pieds d'un talus constitué de serpentinites altérées et se présente sous forme d'un amas de fibres blanchâtres (« terres blanches »). Les spectres et les résultats d'analyses obtenus au MEB et au MET indiquent la présence d'un minéral formé de fibres flexueuses à plates et de plaquettes correspondant vraisemblablement à la série actinolite/trémolite (Illustration 71 à Illustration 75).

Illustration 71 : Images MEB obtenues à partir de l'échantillon 2BFC038-B.

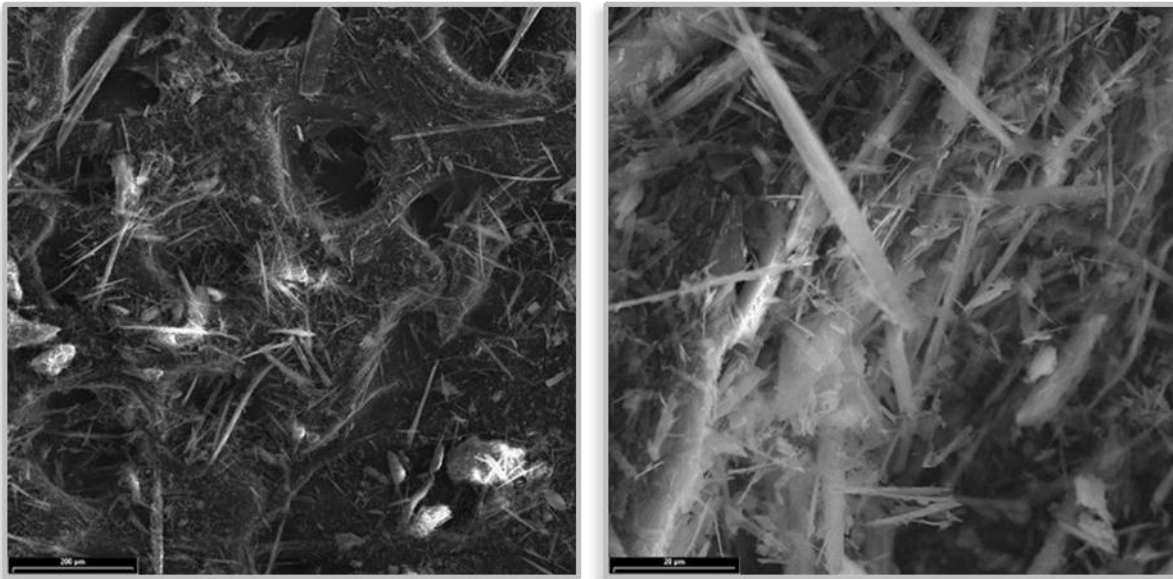
Cet échantillon a été prélevé sur un chemin forestier récemment ouvert, partant plein sud à partir de la première bergerie rencontrée sur la D441, depuis Bustanico et en direction de Sermano. Cet échantillon a été prélevé aux pieds d'un talus constitué de serpentinites altérées (associée à du talc ?). Il se présente sous forme d'un mélange de fibres isolées vertes rigides et d'amas de fines fibres blanchâtres. Les spectres et les résultats d'analyses obtenues au MEB indiquent la présence d'un minéral formé de fibres plates et de plaquettes de composition correspondant possiblement à de la serpentine (Illustration 76 ; Illustration 77).

Illustration 76 : Images MEB obtenues à partir de l'échantillon 2BFC039.

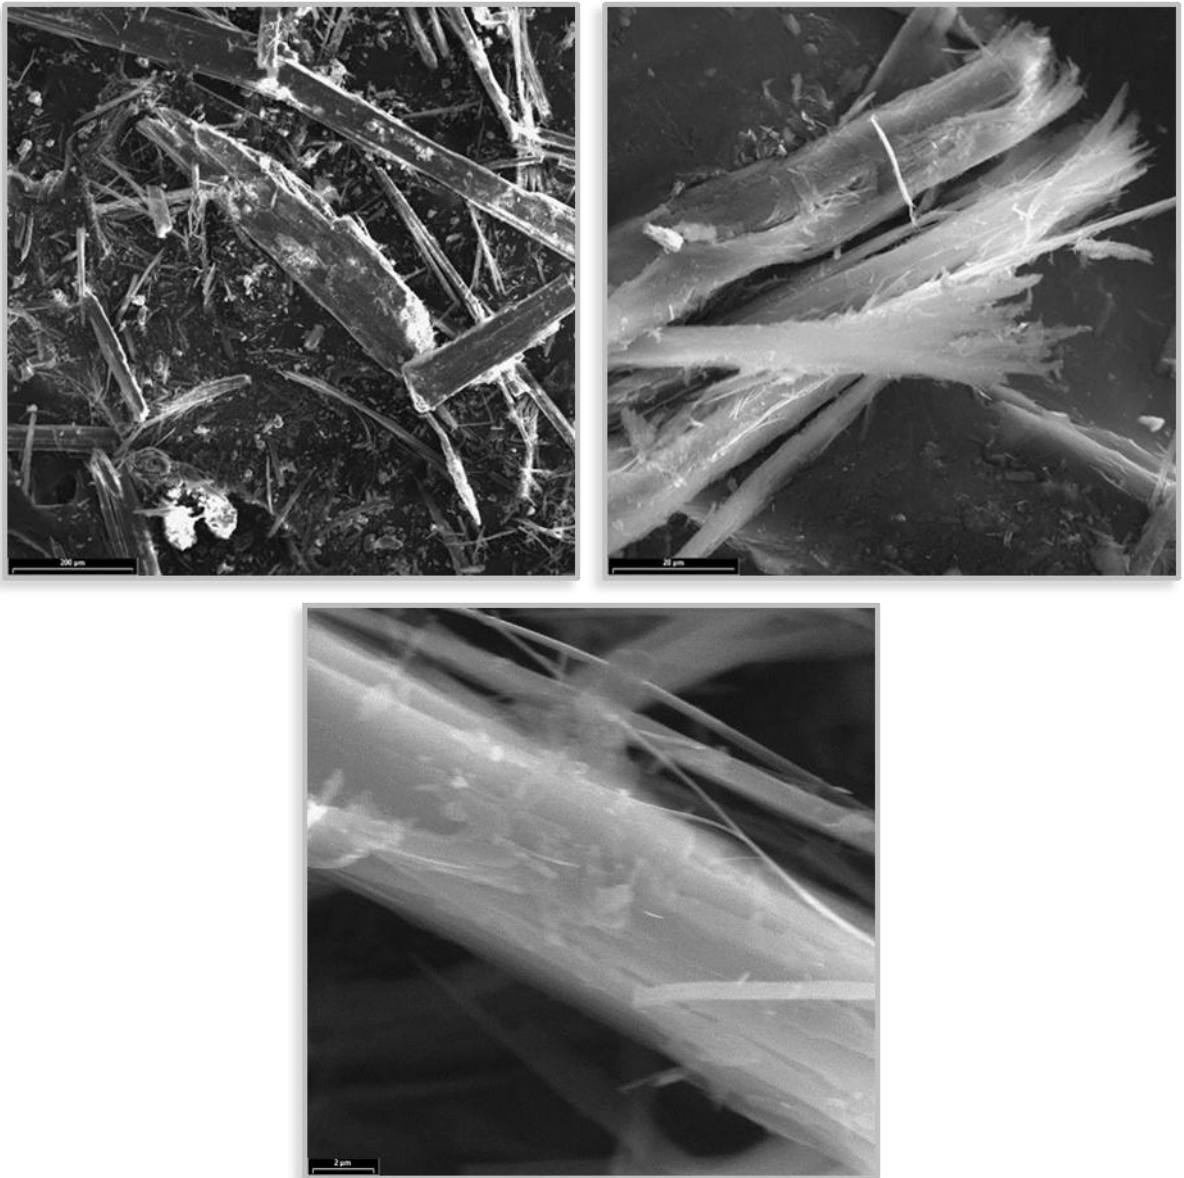
Cet échantillon a été prélevé au croisement entre la D441 et la D39, près de la mairie de Bustanico. Cet échantillon a été prélevé dans un talus routier constitué de serpentinites altérées, cataclasées, lardées de veines et de plans fibreux. L'échantillon consiste en un amas de fibres rigides vertes se dégradant en fibres fines blanchâtres. Les spectres et les analyses obtenues au MEB indiquent la présence d'un minéral formé de fibres fines et de grosses fibres plates / plaquettes de composition pouvant correspondre à de la serpentine (Illustration 78 ; Illustration 79).

Illustration 78 : Images MEB obtenues à partir de l'échantillon 2BFC051.

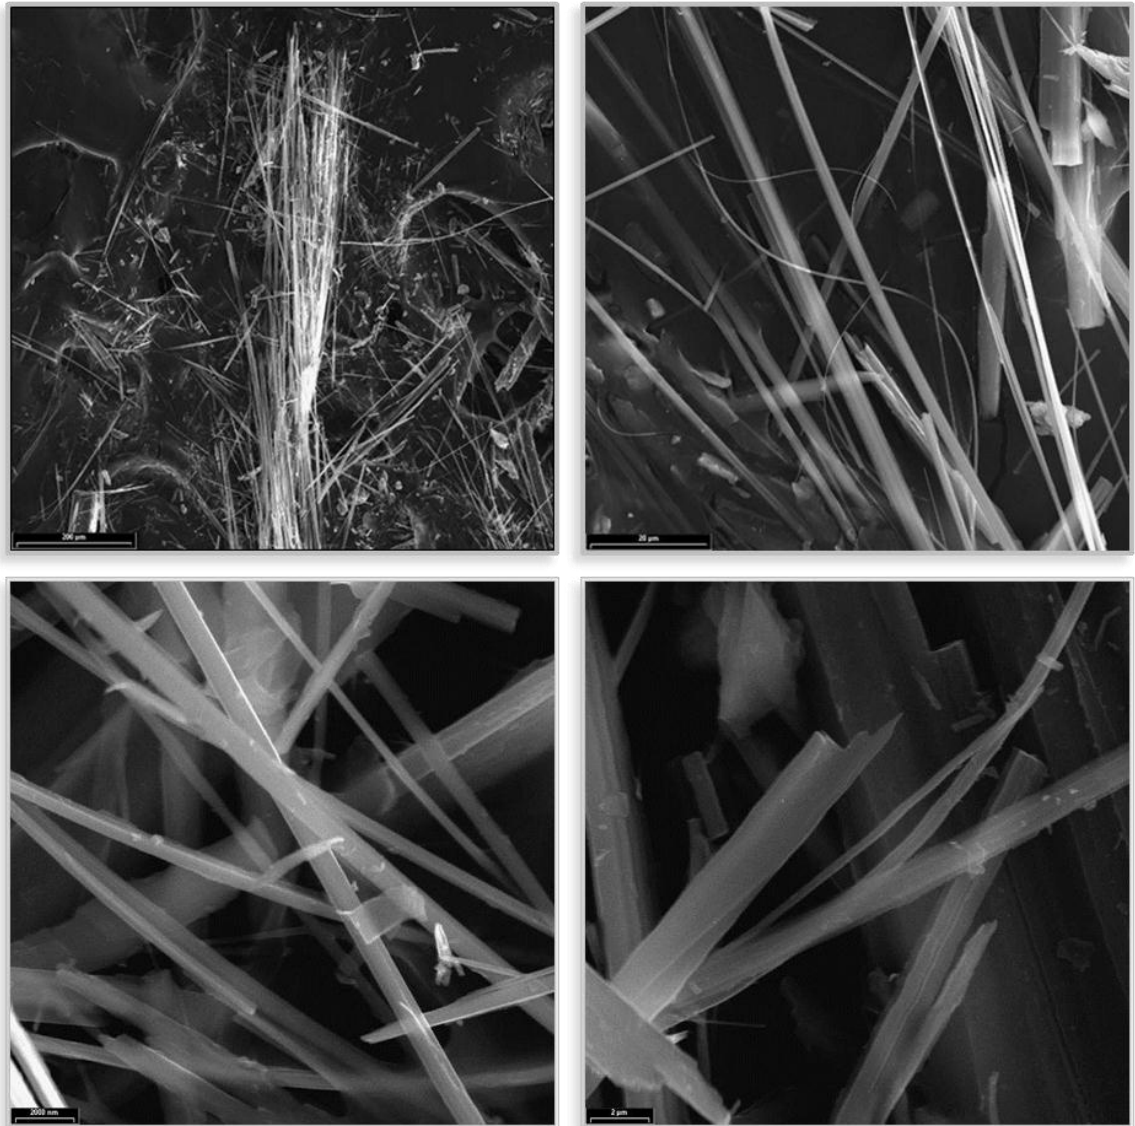
Cet échantillon provient d'un talus de la D39 (entre Bustanico et le col Sant'Antone, constitué de serpentinites très altérées, lardées de veines et de plans fibreux. Ce talus routier est « beurré » d'amas de (micro)fibres blanchâtres colluvionés. Cet échantillon a été prélevé dans un de ces amas microfibreux. Les spectres et les analyses obtenus au MEB indiquent la présence d'un minéral formé de fibres allongées, flexueuses, dont la composition est proche de la série actinolite/trémolite (Illustration 80 ; Illustration 81).

Illustration 80 : Images MEB obtenues à partir de l'échantillon 2BFC056.

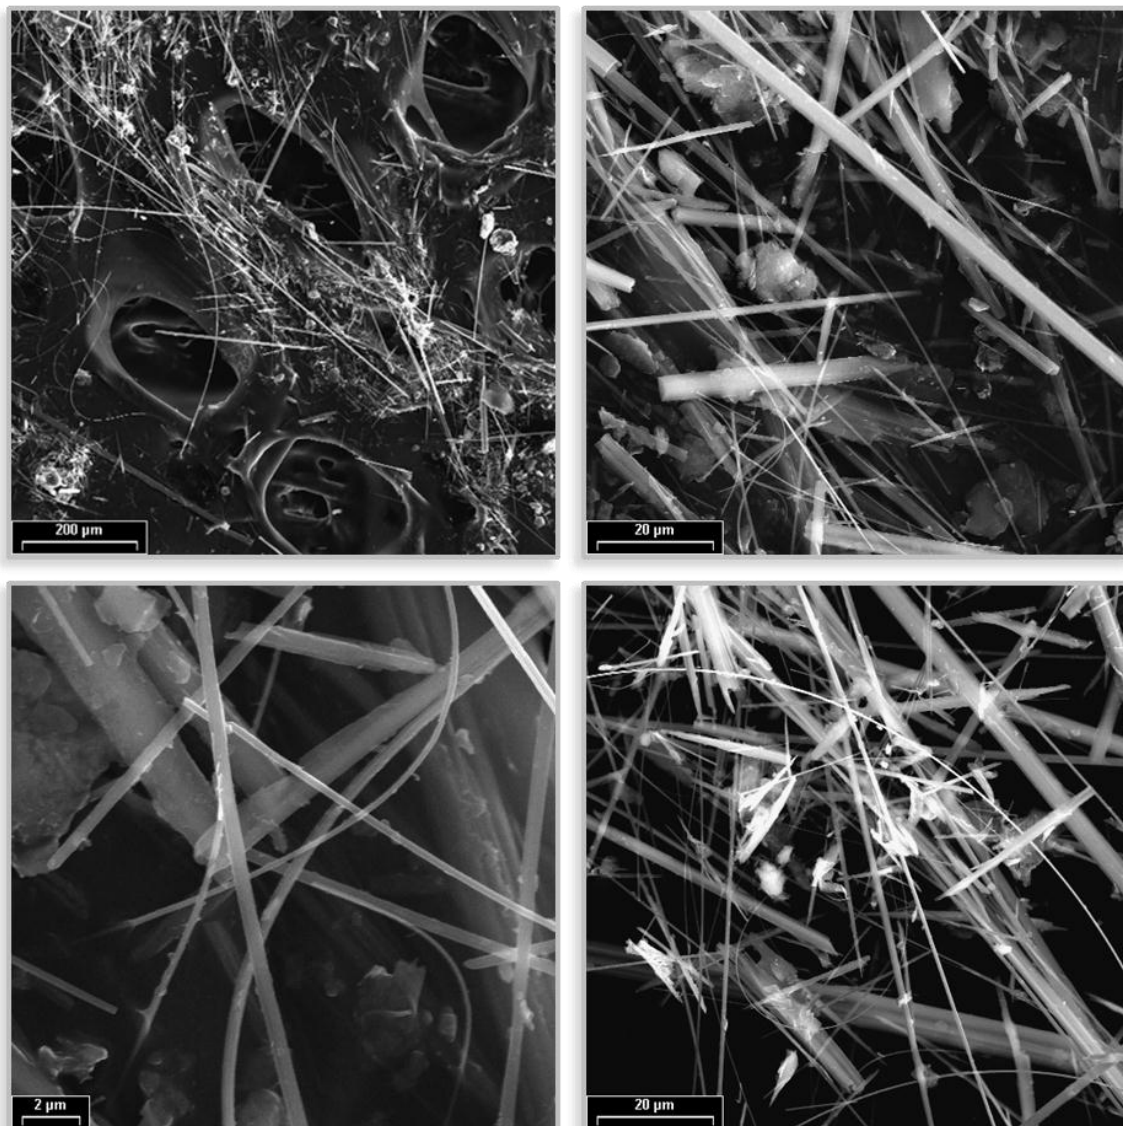
Cet échantillon provient d'un talus de la D39, constitué d'une brèche à éléments de serpentinites et à matrice carbonatée. Ces brèches sont lardées de veines et plans à minéraux fibreux. L'échantillon 2BFC058-B provient de l'altération et la destruction d'un de ces plans, et consiste en un amas de (micro)fibres blanches. Les spectres et les analyses réalisés au MEB et au MET indiquent la présence de fibres fines ou épaisses pouvant correspondre à de l'actinolite/trémolite (Illustration 82 à Illustration 86). Des plaquettes (concentrées sous forme d'amas), de composition similaire aux fibres, ont été également observées. Des particules de composition différente (absence de Ca, traces de Al) ont aussi été identifiées.

*Illustration 82 : Images MEB obtenues à partir de l'échantillon 2BFC058-B.
Noter le caractère souple des fibres les plus fines.*

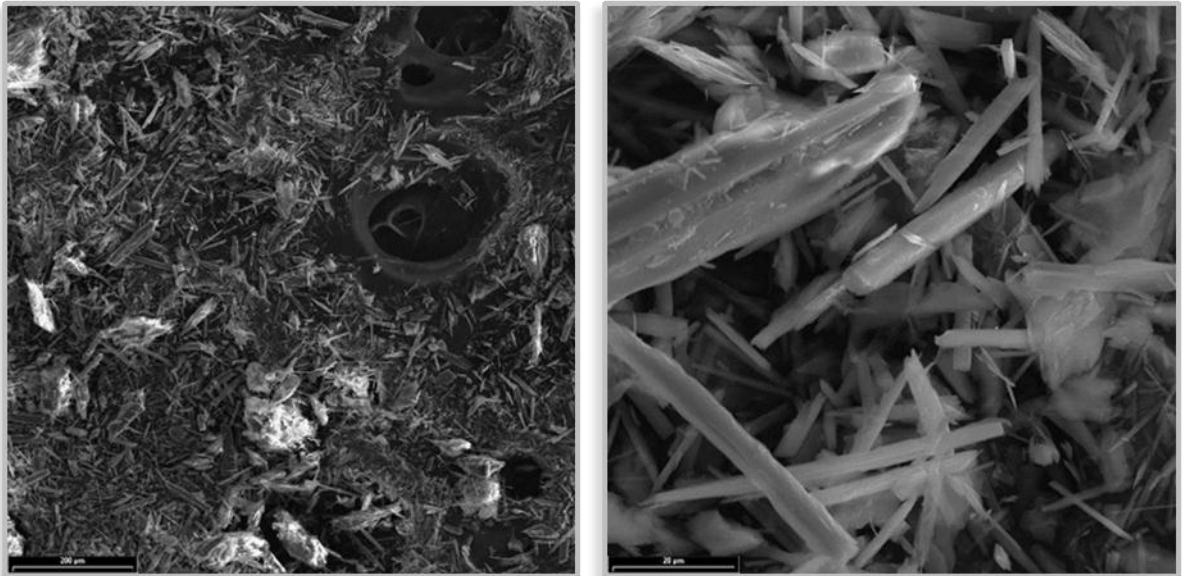
Cet échantillon provient d'un talus de la D39 (entre Bustanico et le col de Sant'Antone), constitué d'une serpentinite très cataclasée et altérée à plans fibreux blancs. L'échantillon correspond à un petit morceau de serpentinites associé à des fibres isolées blanchâtres. Les spectres obtenus et les résultats des analyses au MEB indiquent la présence d'un minéral formé de fibres (\pm plates à flexueuses) et de plaquettes d'actinolite/trémolite (Illustration 87, Illustration 88).

Illustration 87 : Images MEB obtenues à partir de l'échantillon 2BFC061-B.

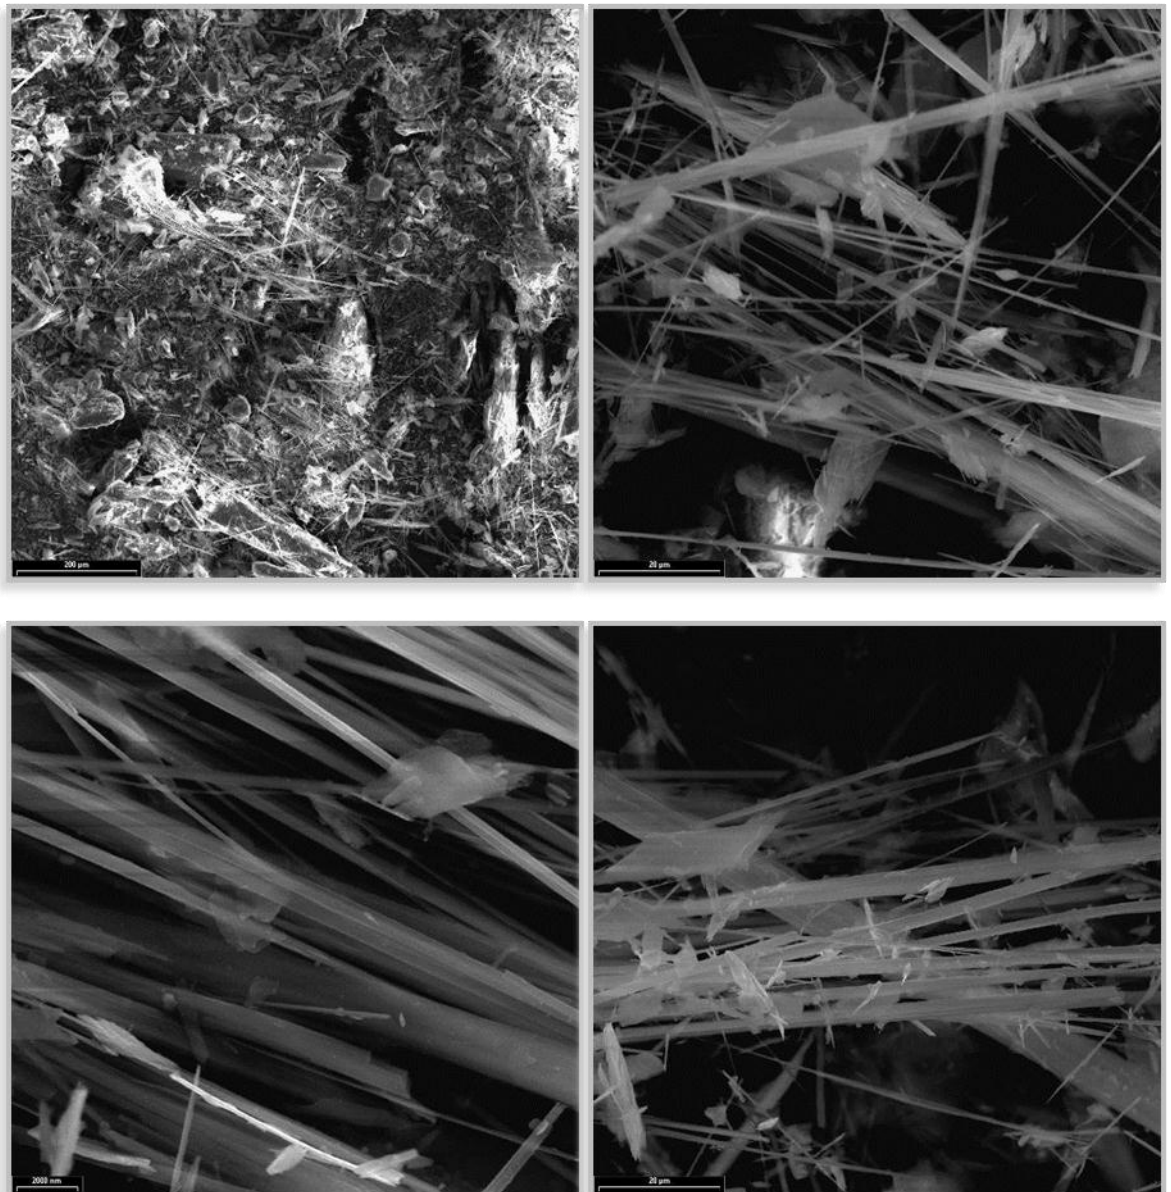
Cet échantillon provient d'un talus de la D39 (entre Bustanico et le col de Sant'Antone) constitué de serpentinites altérées et cataclasées. Il a été prélevé dans un amas de (micro)fibres blanchâtres à verdâtres. Les spectres et les résultats des analyses au MEB indiquent la présence d'un minéral (sous forme de fibres flexueuses à rigides et de plaquettes) dont la composition est proche d'une actinolite/trémolite (Illustration 89, Illustration 90).

Illustration 89 : Images MEB obtenues à partir de l'échantillon 2BFC064.

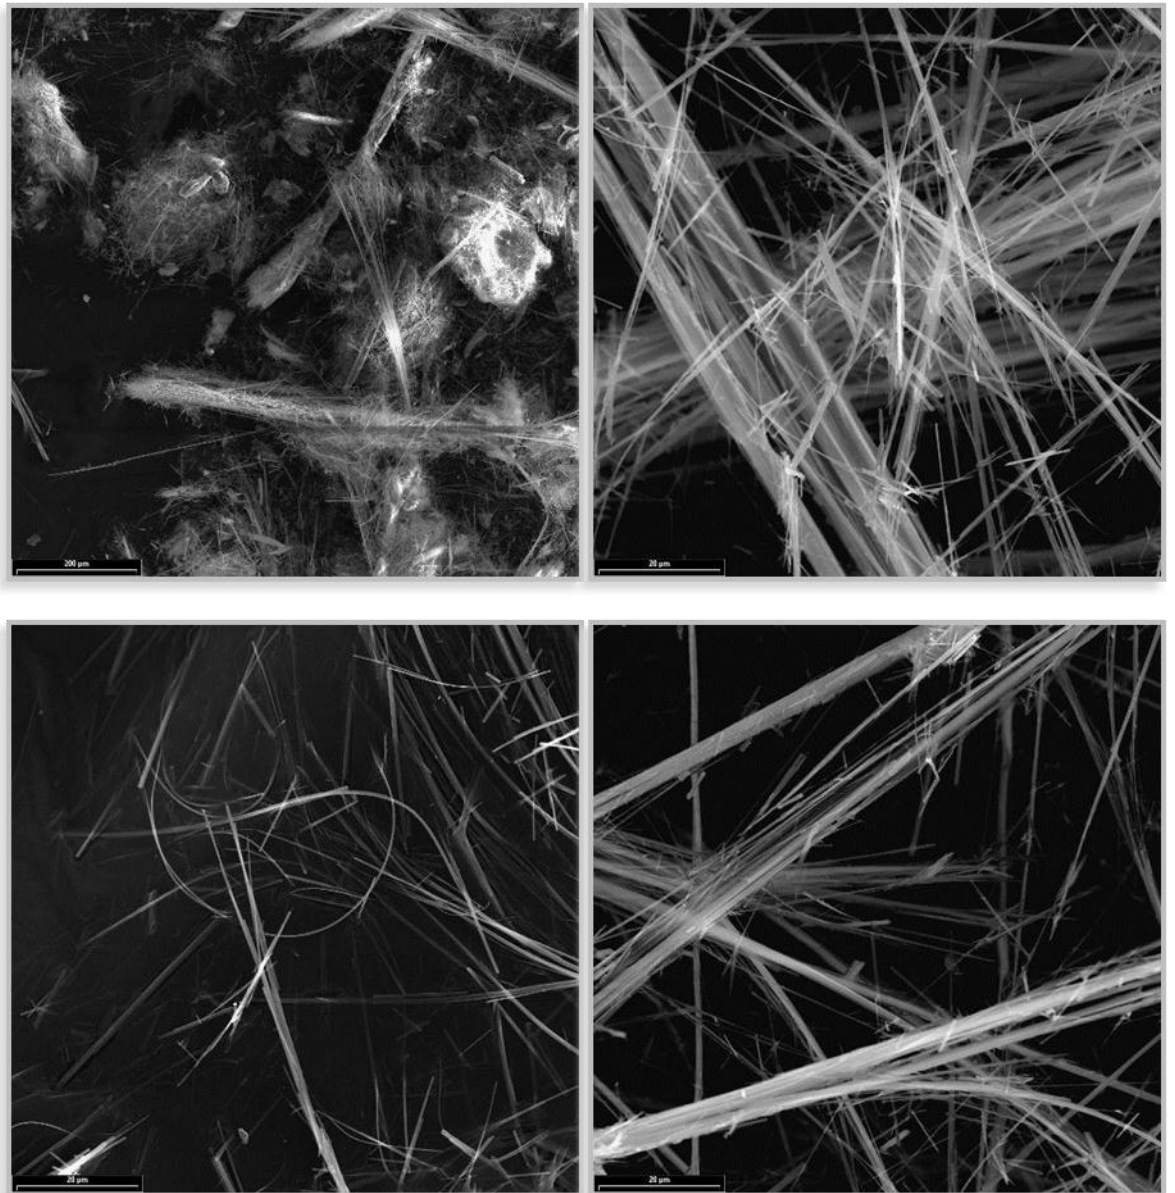
L'échantillon provient d'une bergerie de la D441 (entre Bustanico et Sermano). Cette bergerie est construite sur des serpentinites altérées amiantifères, lardées de veines et plans fibreux. Cet échantillon est constitué de fibres vertes se dégradant en fibres souples blanches. Les résultats des spectres et des analyses obtenus au MEB indiquent la présence d'un minéral formé de longues fibres fines et flexueuses de composition proche d'une actinolite/trémolite (Illustration 91, Illustration 92).

*Illustration 91 : Images MEB obtenues à partir de l'échantillon 2BFC071.
Noter le caractère souple des fibres les plus fines.*
