Cartographie et minéralogie de l'amiante *environnemental* sur la commune de Bustanico (Haute-Corse)

Rapport final

BRGM/RP-60356-FR

Décembre 2011

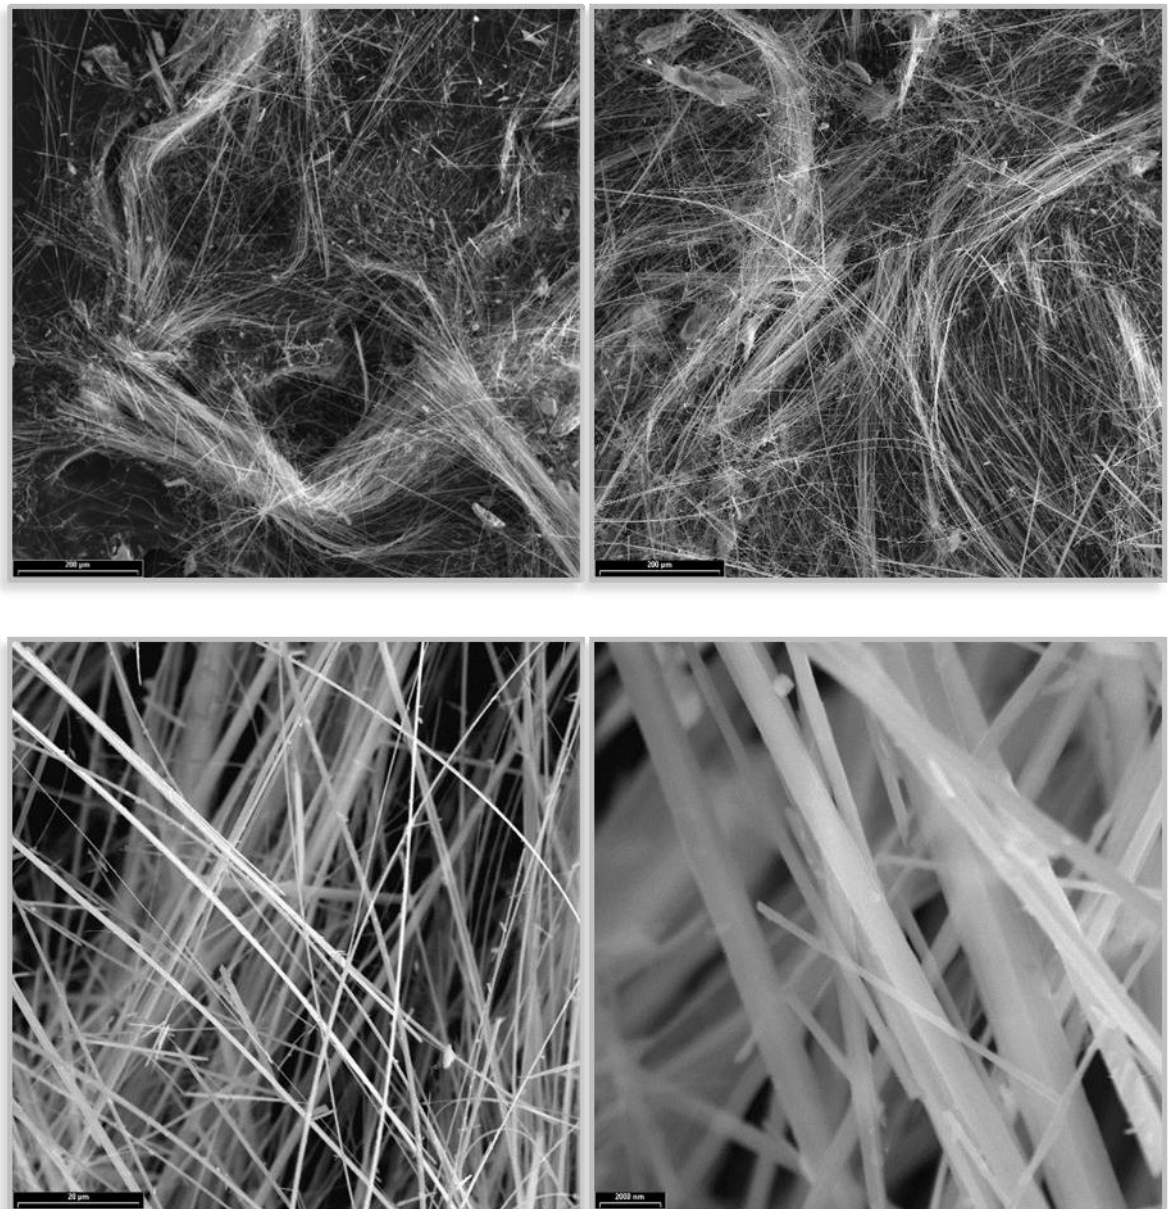
L'échantillon provient d'un talus de la D39 (entre Bustanico et le col Sant'Antone) constitué de serpentinites altérées à plans fibreux constituées de longues fibres souples et flexueuses. Cet échantillon est constitué d'un amas de longues et fines fibres blanchâtres enchevêtrées. Les résultats des spectres et des analyses obtenus au MEB et au MET indiquent la présence d'un minéral formé de longues fibres fines et flexueuses de composition proche d'une actinolite/trémolite (Illustration 93 à Illustration 97).

Illustration 93 : Images MEB obtenues à partir de l'échantillon 2BFC075.

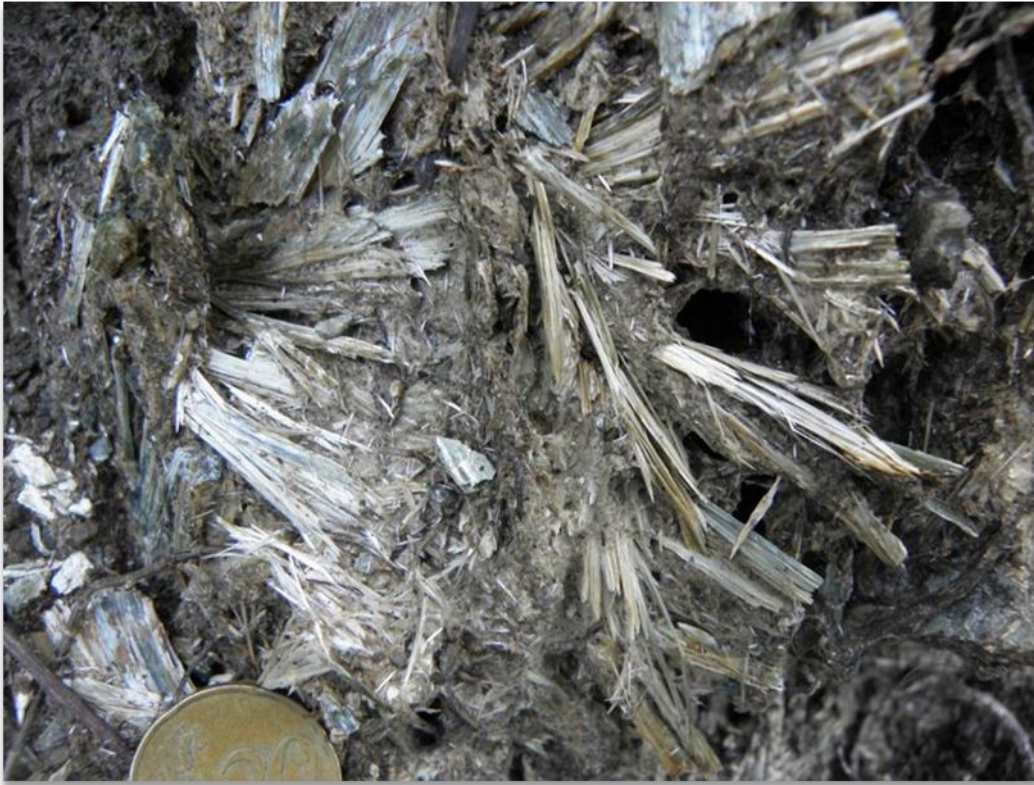
Illustration 99 : Fibres de trémolite échantillonnées au niveau du site 2BDL247.

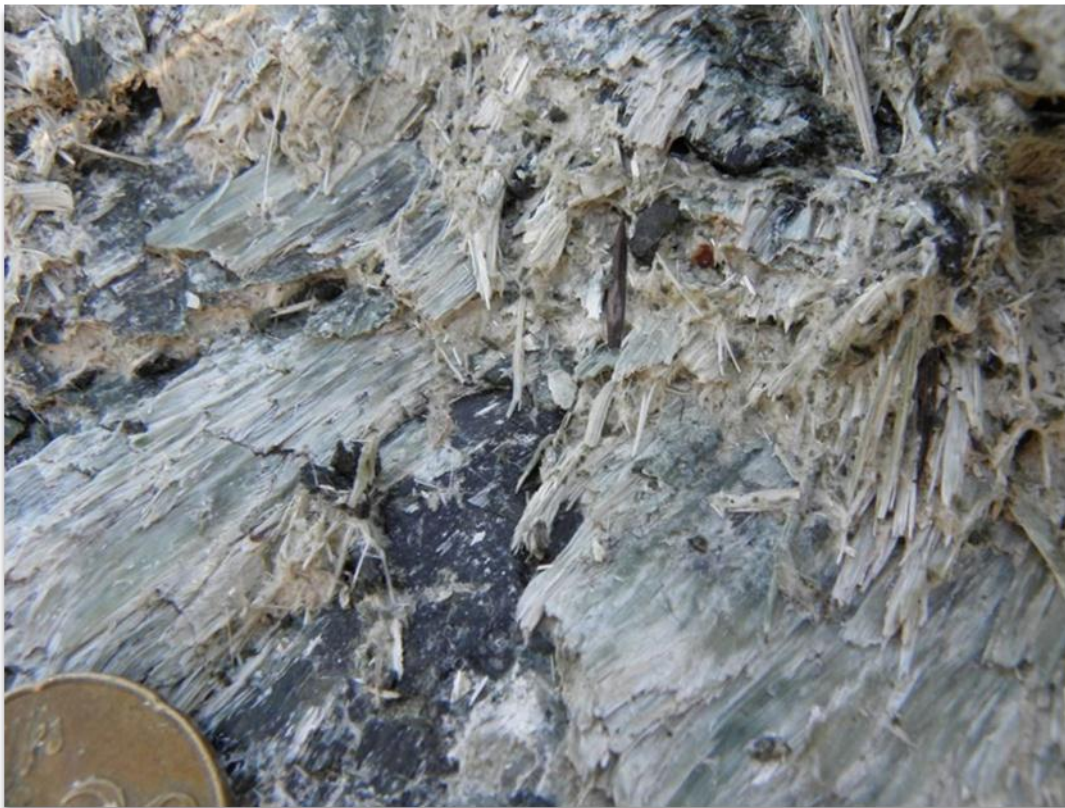
Illustration 100 : Fibres de trémolite échantillonnées au niveau du site 2BDL250.

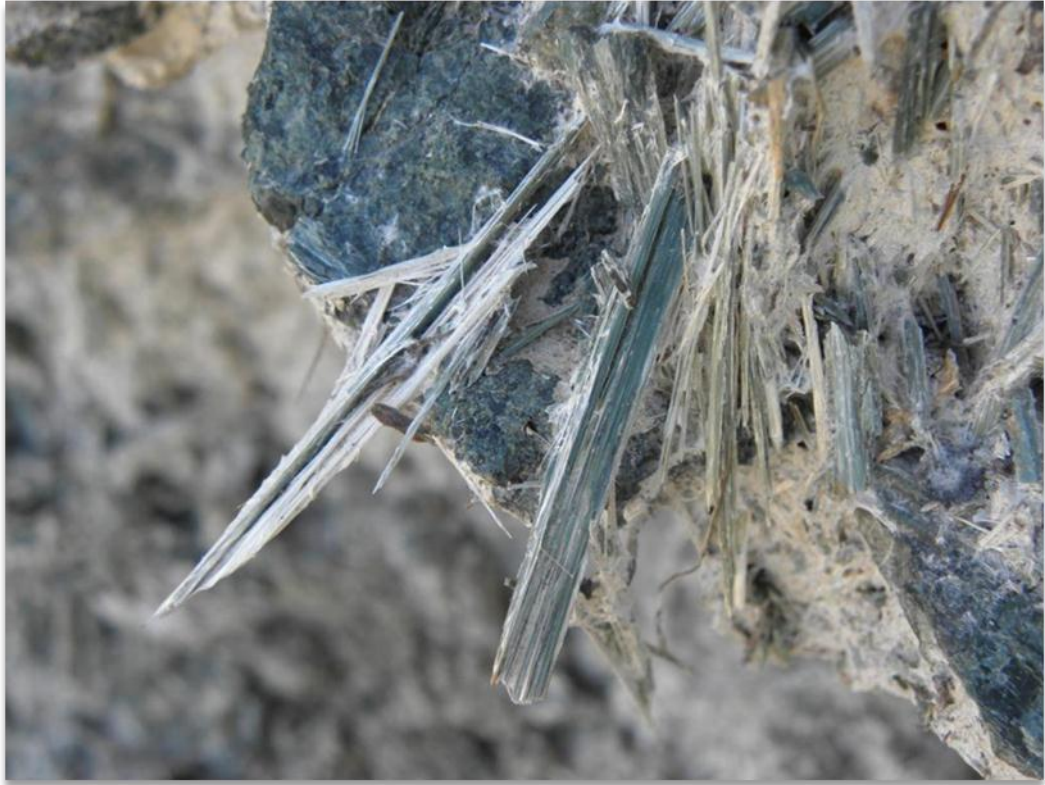
Illustration 101 : Fibres de trémolite échantillonnées au niveau du site 2BDL274.

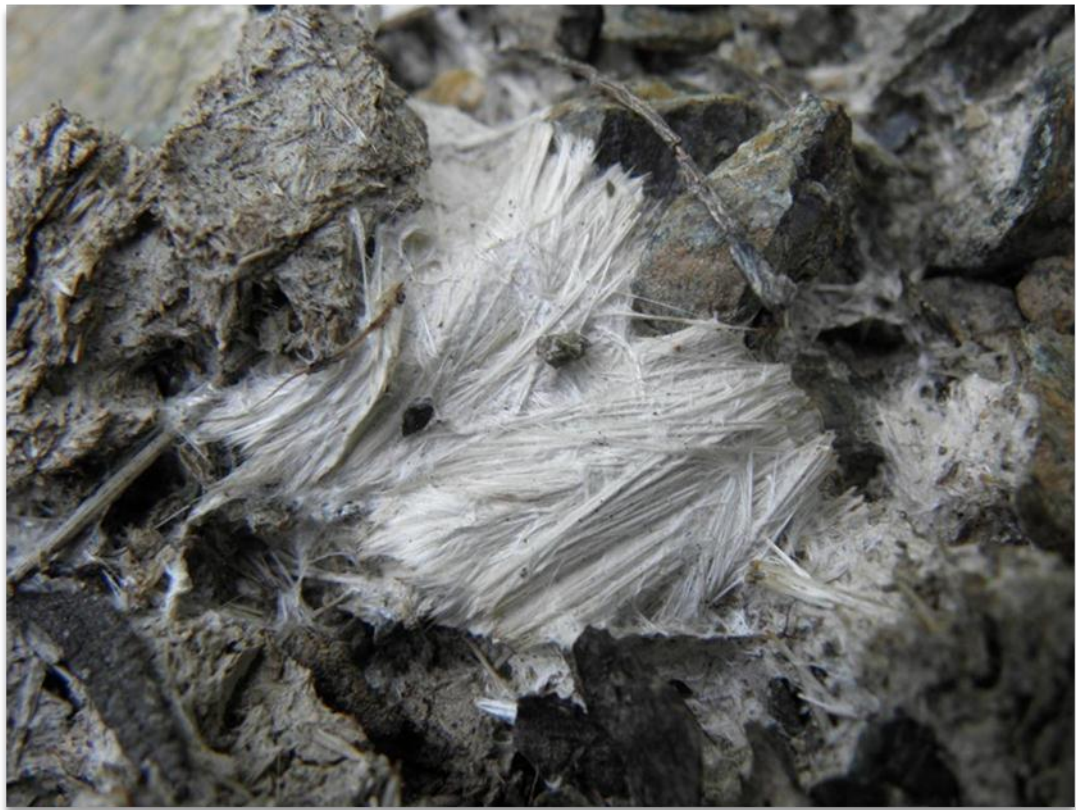
Illustration 102 : Fibres de trémolite échantillonnées au niveau du site 2BDL279.

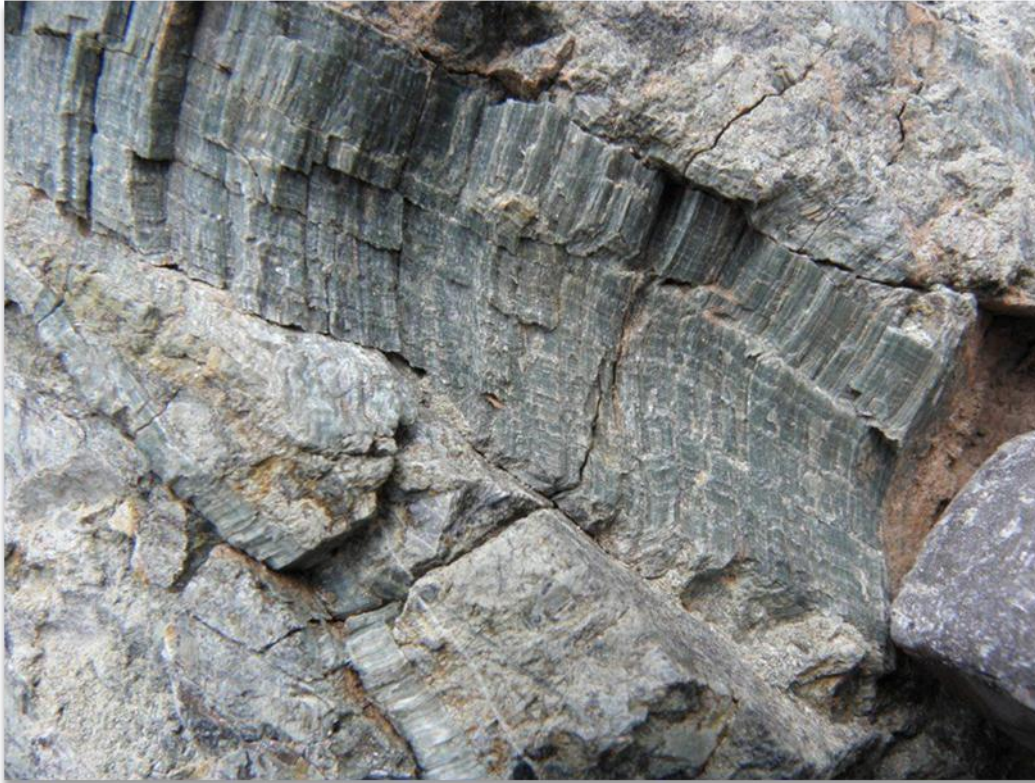
Illustration 103 : Veine à antigorite correspondant à l'échantillon 2BDL288-A.

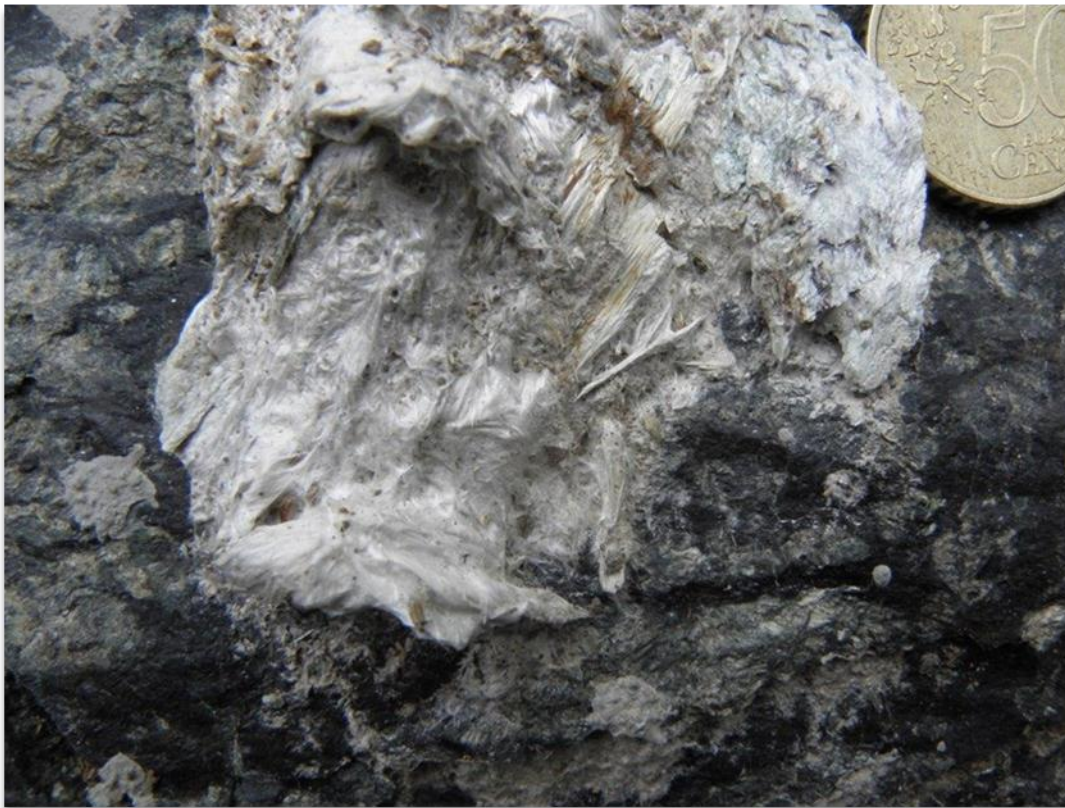
Illustration 104 : Fibres de trémolite prélevées au niveau du site 2BDL295.

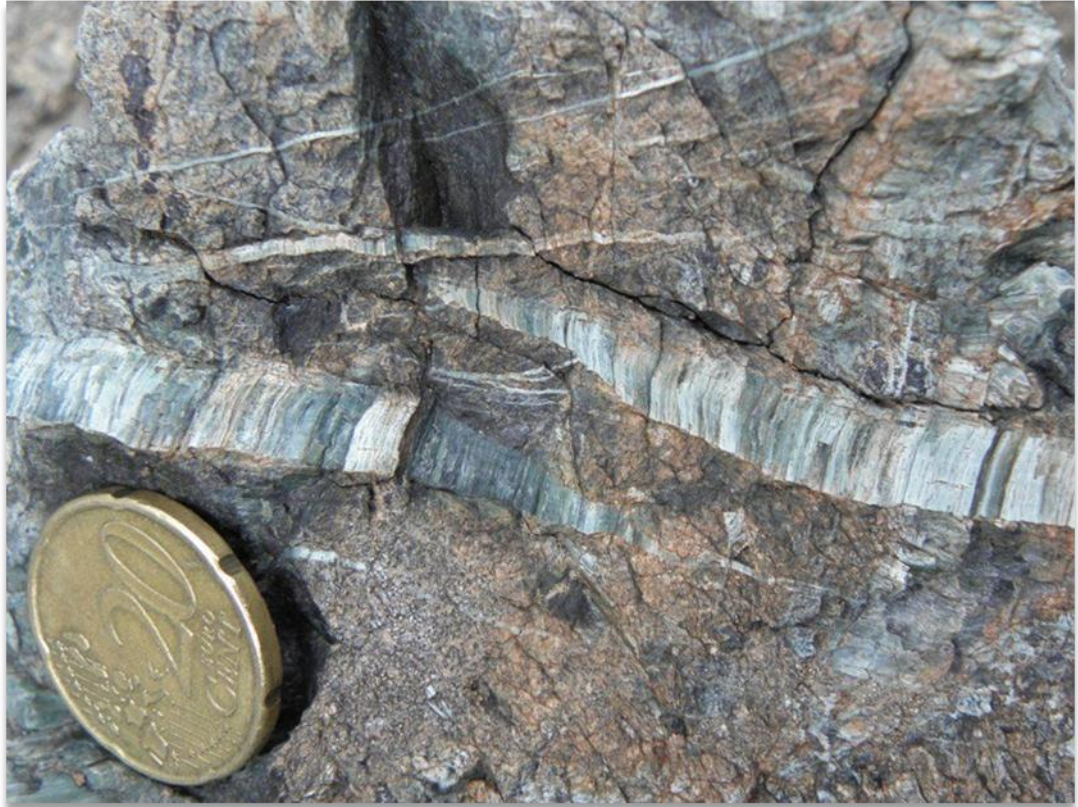
Illustration 105 : Veine à antigorite correspondant à l'échantillon 2BDL481.

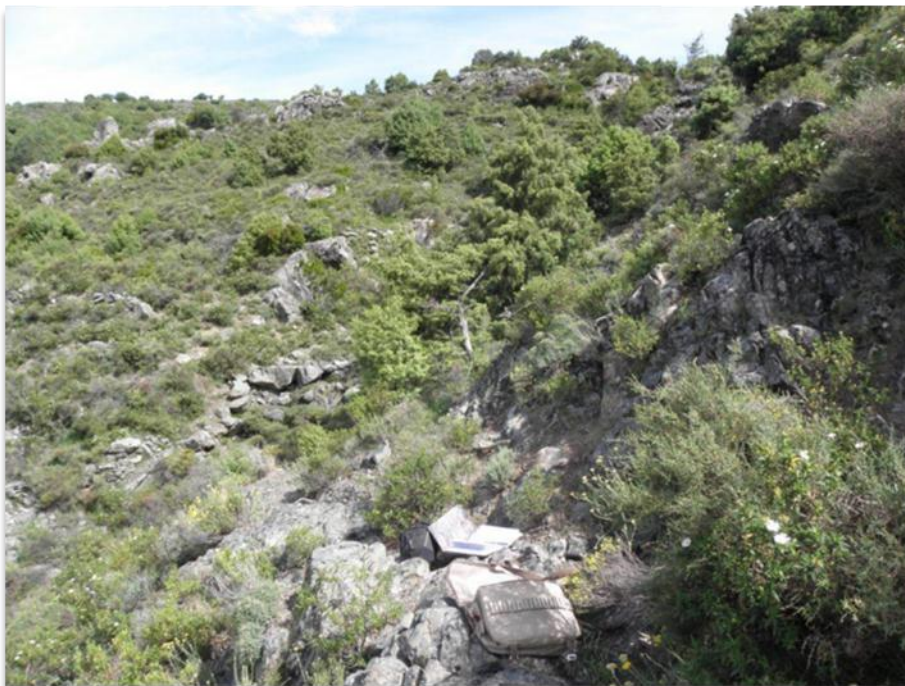
Illustration 110 : Aspect du massif de Chiosella dans une zone peu dégradée.

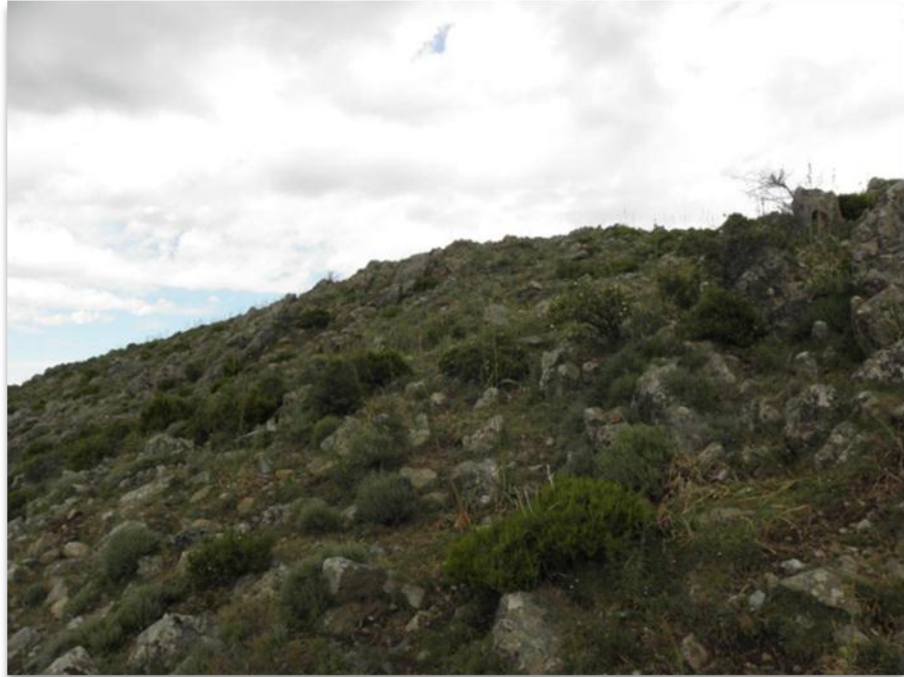
Illustration 111 : Vue de la crête de Chiosella et de son couvert végétal caractéristique.

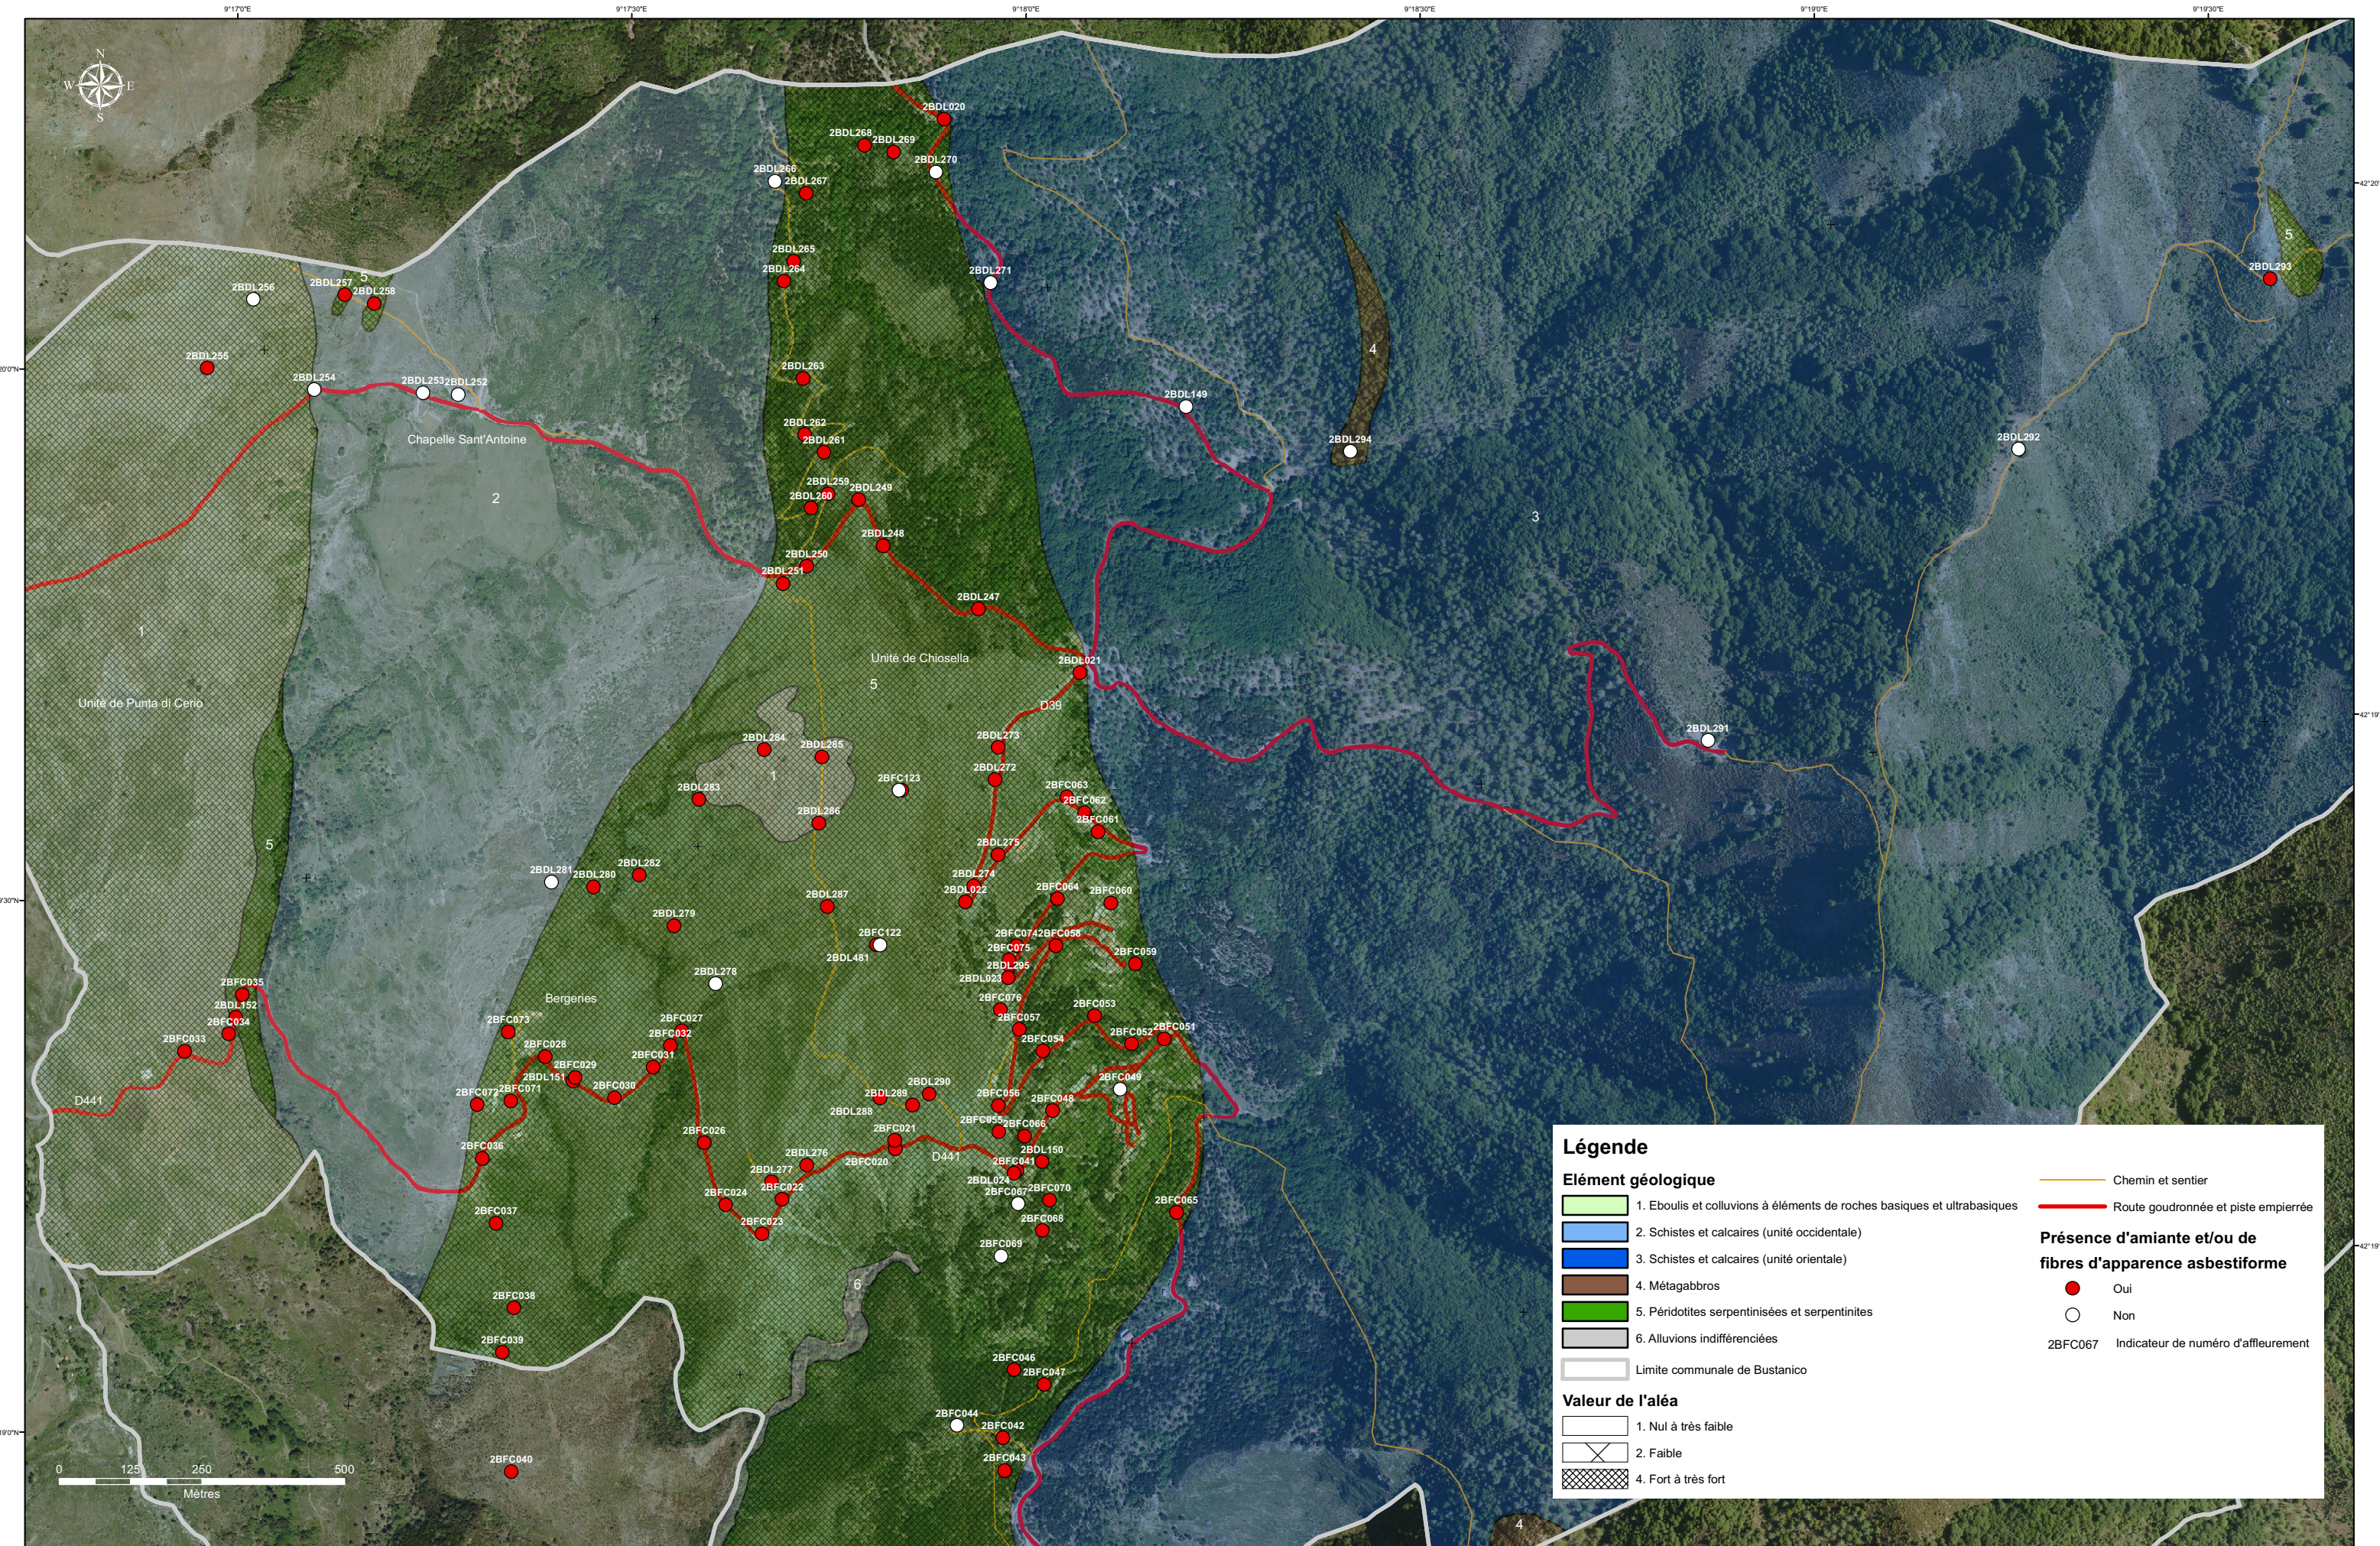
Illustration 112 (ci-après) : Carte géologique de la commune de Bustanico.

La carte géologique de la commune de Bustanico est présentée ci-contre (Illustration 112). Sur cette carte ont été reportés les sites visités, avec pour chacun d'entre eux, des indications sur la présence ou non d'amiante. En termes d'aléa, un niveau 4 (*fort à très fort*) a été attribué aux péridotites serpentinisées et aux serpentinites des bandes de Chiosella et de Punta di Cerio, ainsi qu'aux éboulis et colluvions à éléments de roches basiques et ultrabasiques. Un aléa de niveau 2 a été attribué aux métagabbros et un aléa de niveau 1 aux deux unités de schistes et de calcaire.
