CREATION D'UN NOUVEAU CENTRE D'ENFOUISSEMENT DES DECHETS A VIGGIANELLO

SUIVI ECOLOGIQUE DU CHANTIER

TRAVAUX DE PREPARATION PREALABLES AU DEMARRAGE DES TRAVAUX DE TERRASSEMENT POUR L'AMENAGEMENT DES CASIERS D'ENFOUISSEMENT ET INFRASTRUCTURES ANNEXES

COMPTE RENDU N°1

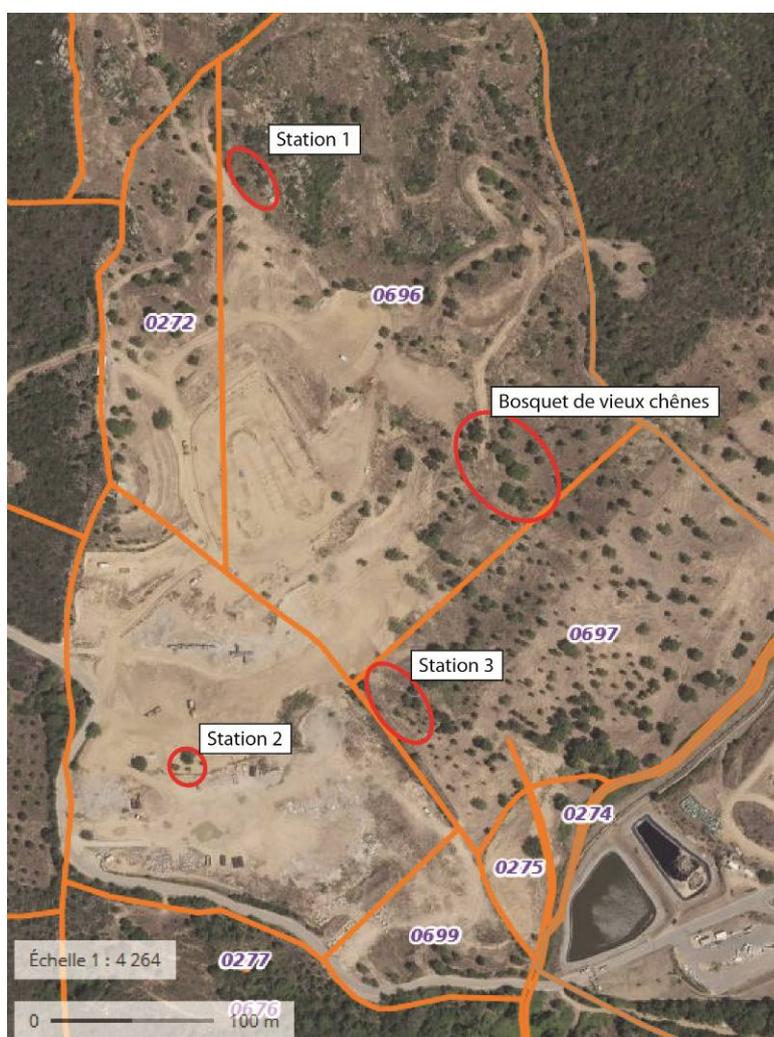
Situation des zones mises en défens

La principale station d'orchidée (station 3), est située hors site, sur une parcelle (n°697) non concernée par l'aménagement, appartenant par ailleurs à un propriétaire privé. Cette station a toutefois été mise en défens, de manière à éviter tout mouvement d'engins ou circulation sur cette parcelle, même si elle ne fait pas partie du projet.

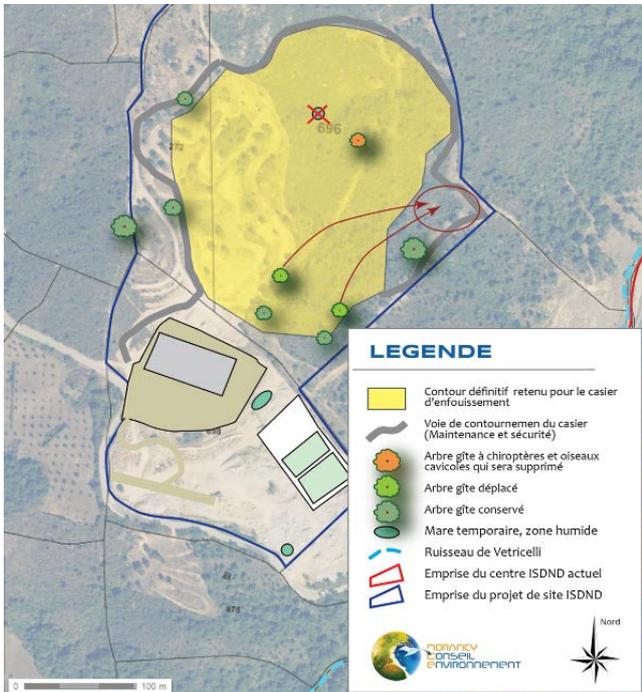
Les mesures de réduction prévoient le déplacement d'arbres gîtes amenés à être supprimés par le projet (en vert clair sur la figure ci-contre) et un abattage de moindre impact pour les arbres qui seront supprimés (en orange).

Une inspection préalable des arbres à cavités concernés a été réalisée de manière à s'assurer de l'absence de chiroptères dans les cavités ou sous les décollements d'écorce.
