## Compte rendu de Visite du 03 juillet 2018

Chantiers du Domaine D'Arasu

Baie de Saint Cyprien

20144 Porto Vecchio

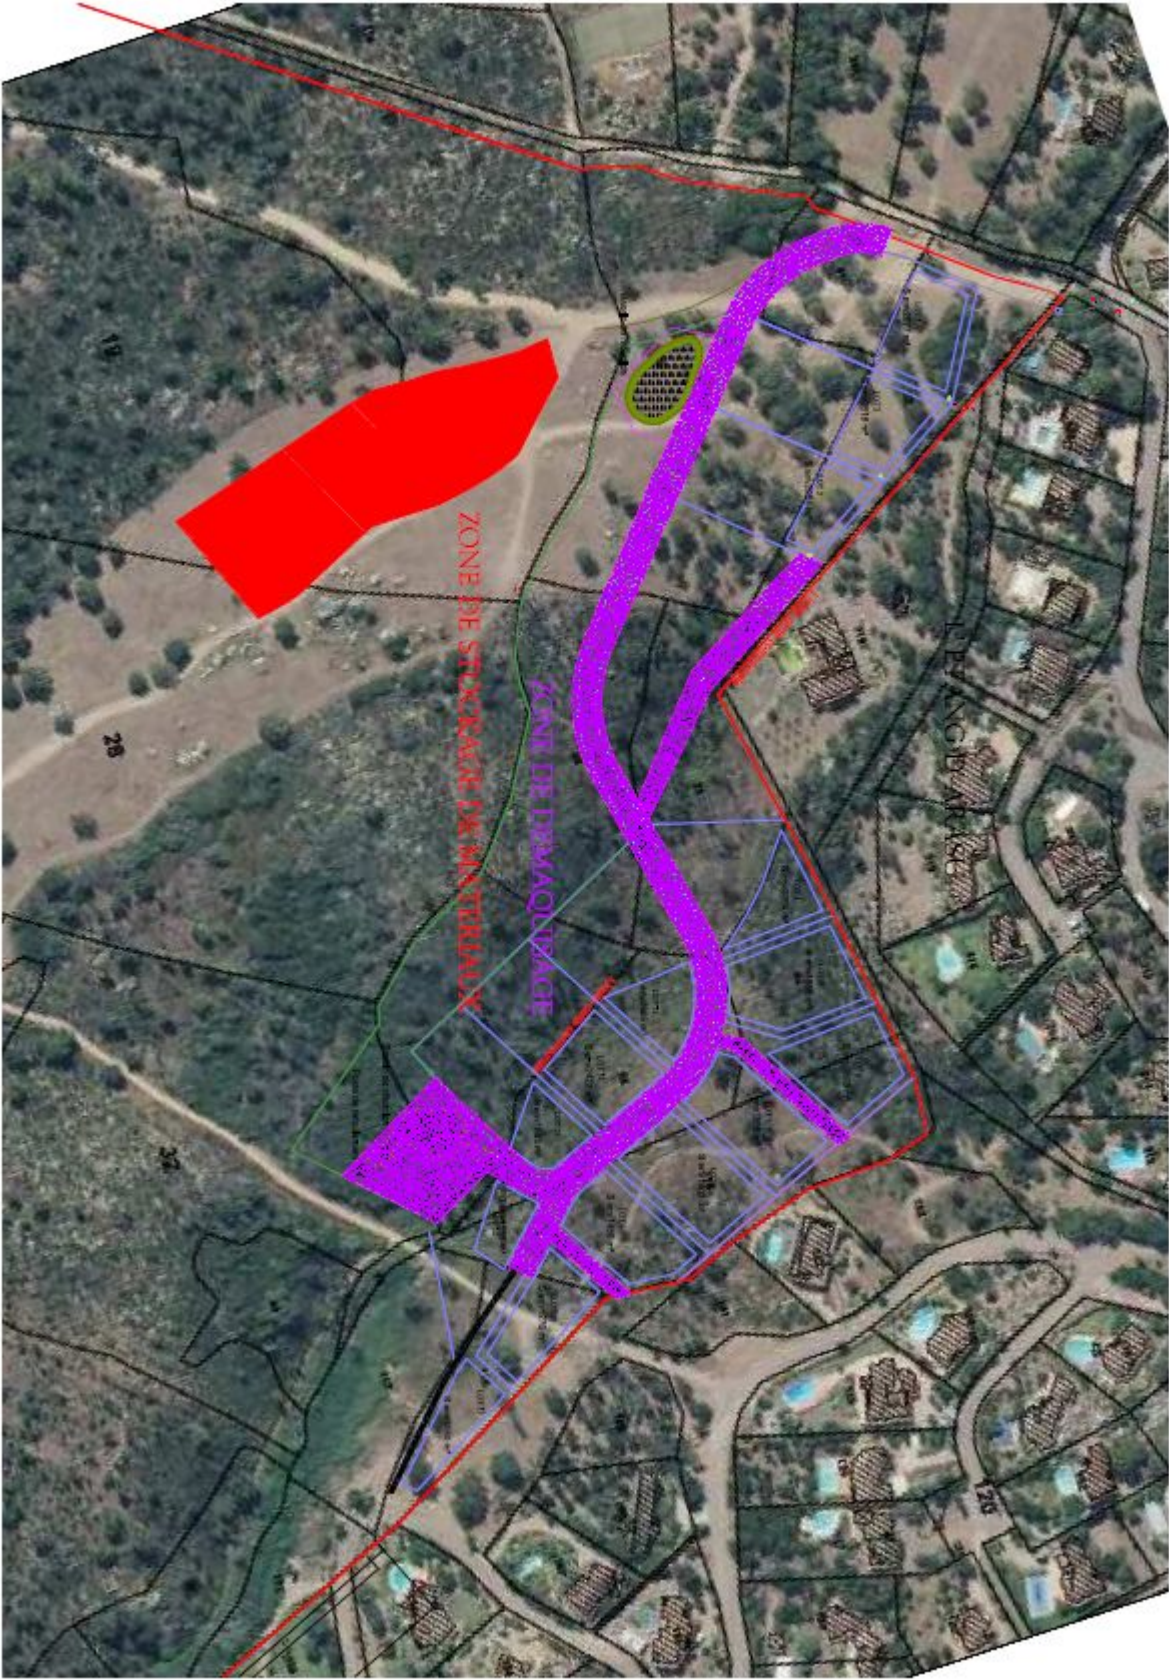
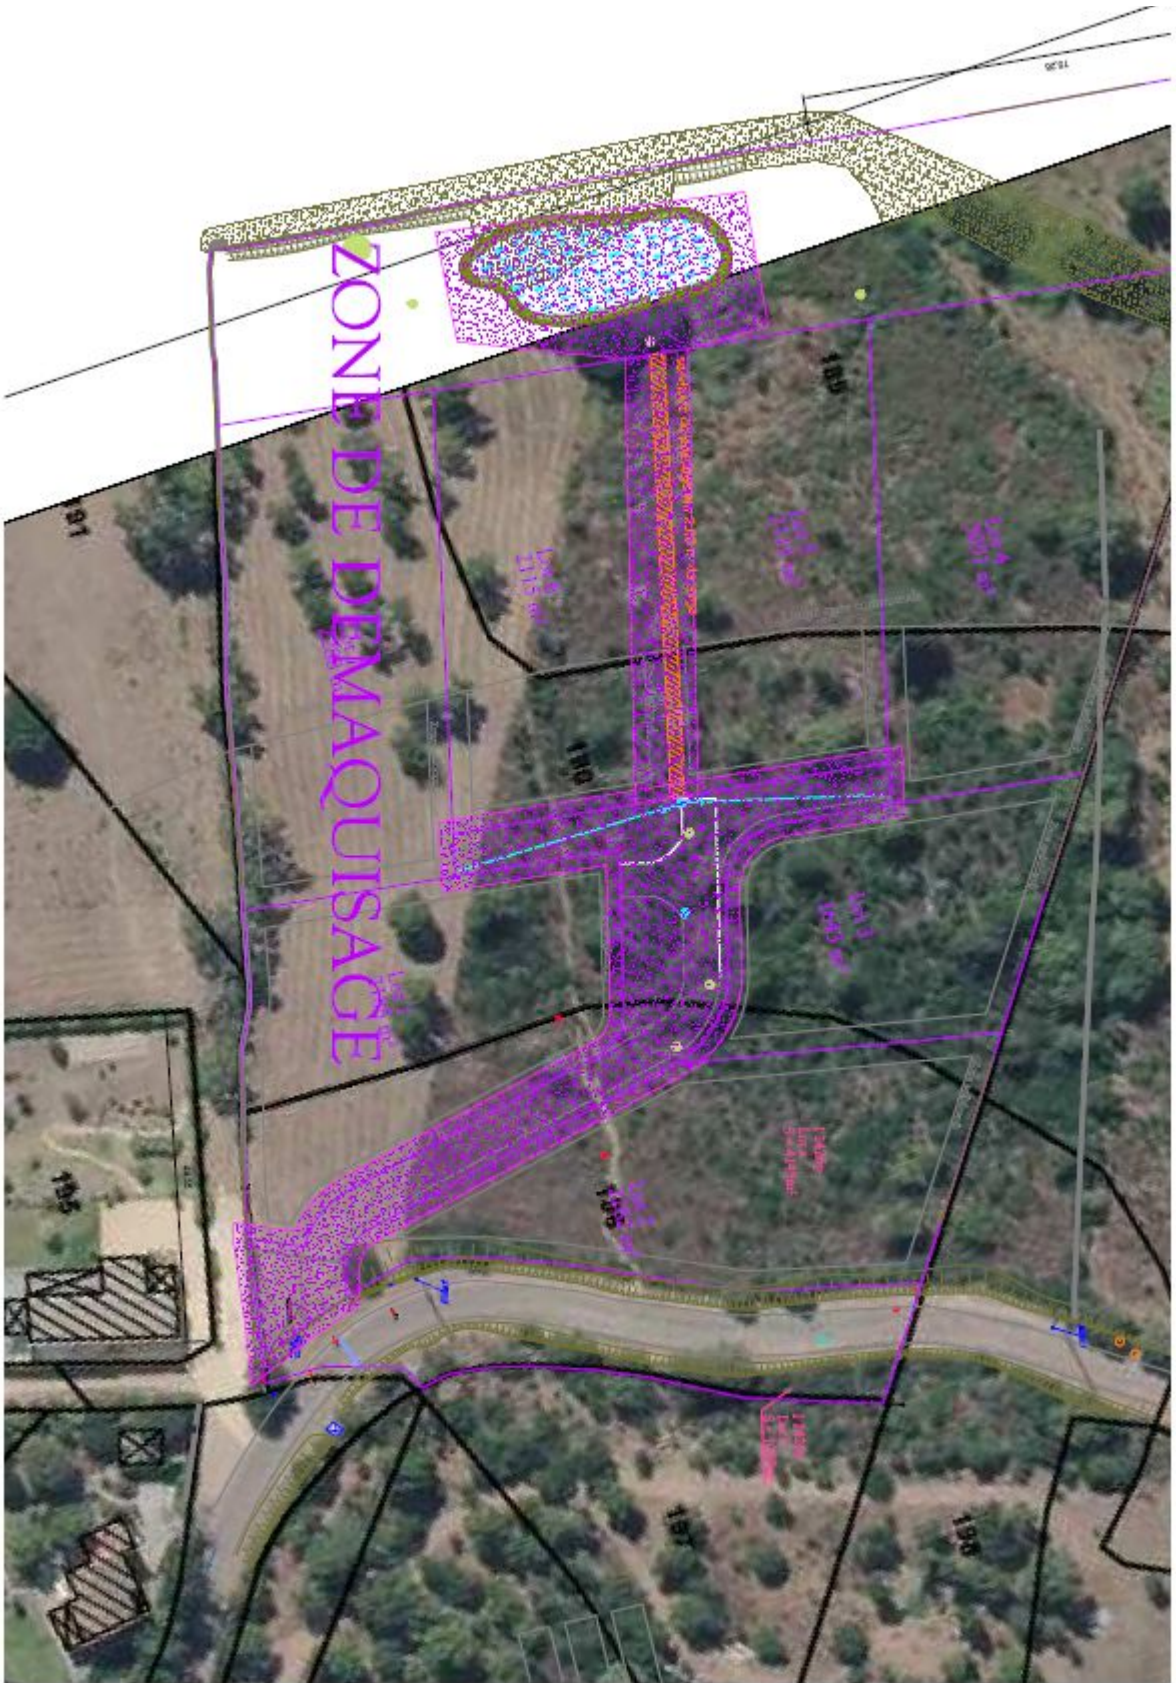
plan délimitant les zones du chantier

- Vérifier que l'emprise du projet était réduite au strict minimum comme le prévoyait l'arrêté préfectoral et que le terrassement respectait le balisage effectué par le géomètre. Cf (plan délimitant les zones du chantier et compte rendu du 3 mars 2018).

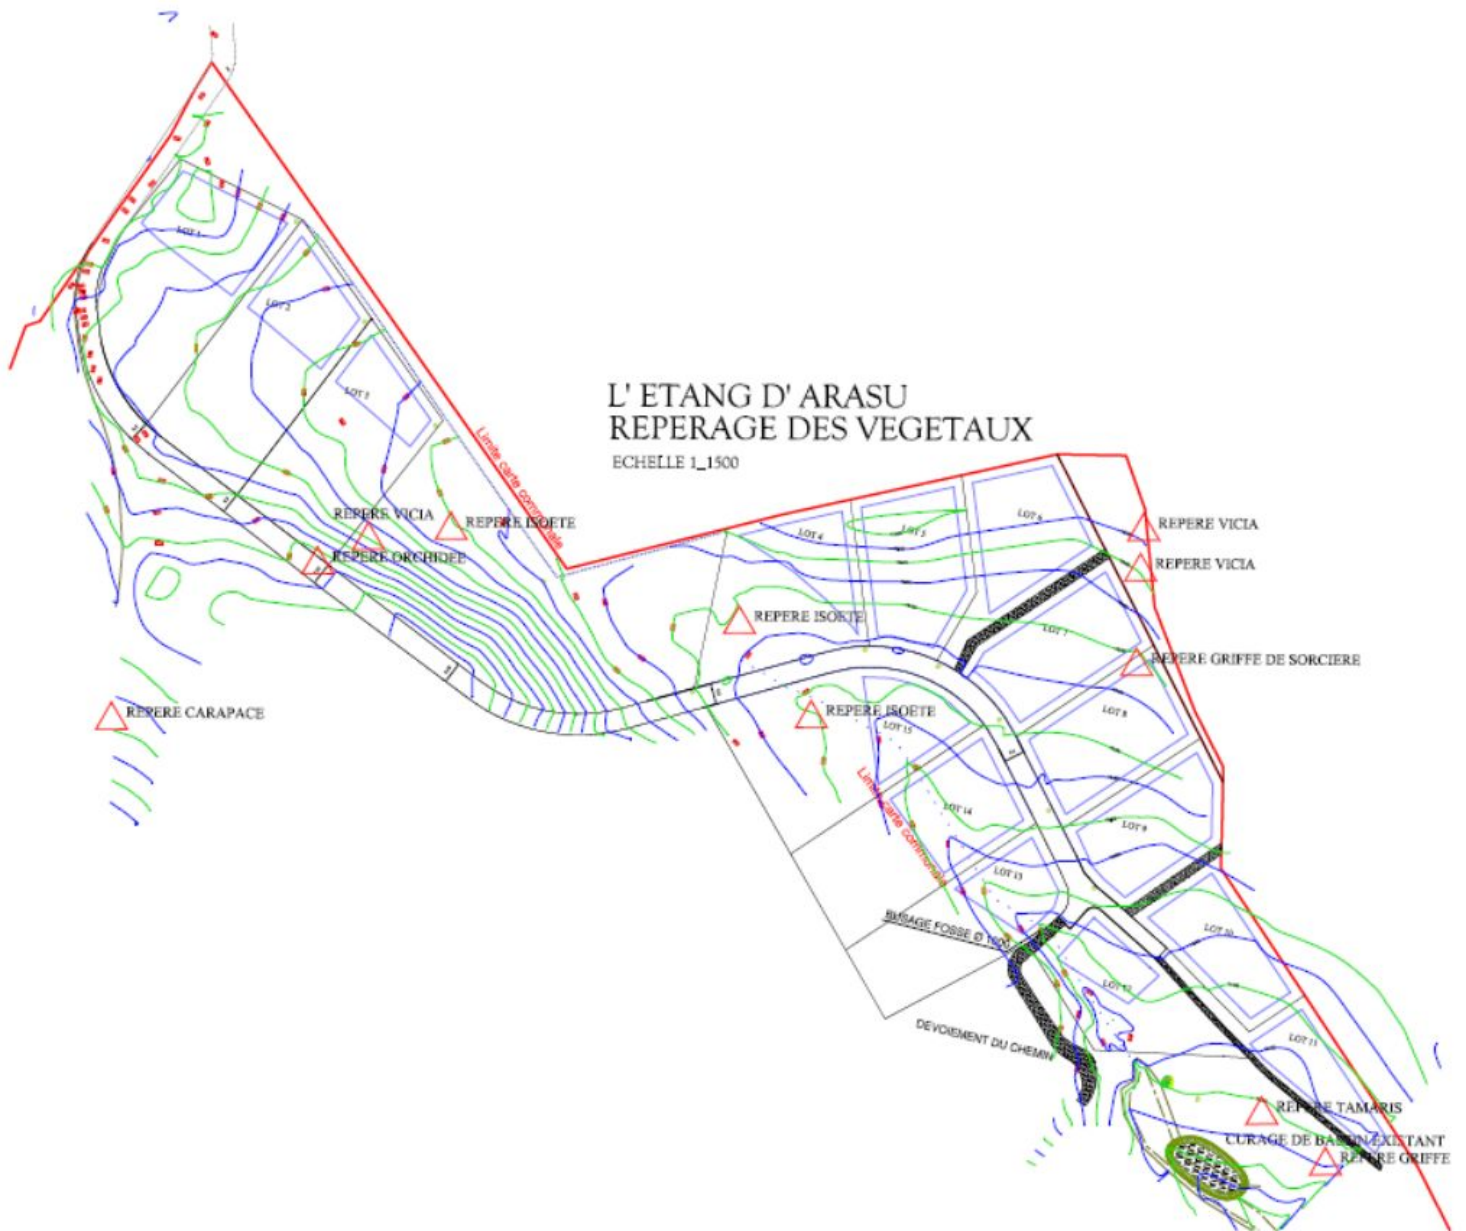
## Géolocalisation des espèces végétales, cartographie effectuée par le géomètre

Carte 7. Répartition des observations d'espèces végétales protégées sur le site « L'Etang d'Arasu »
