INSPECTION SUBAQUATIQUE & TERRESTRE

Ports de commerce

Pruprià (Propriano)

PRO_01 - Jetée de Scoglio Longo - Mur chasse mer

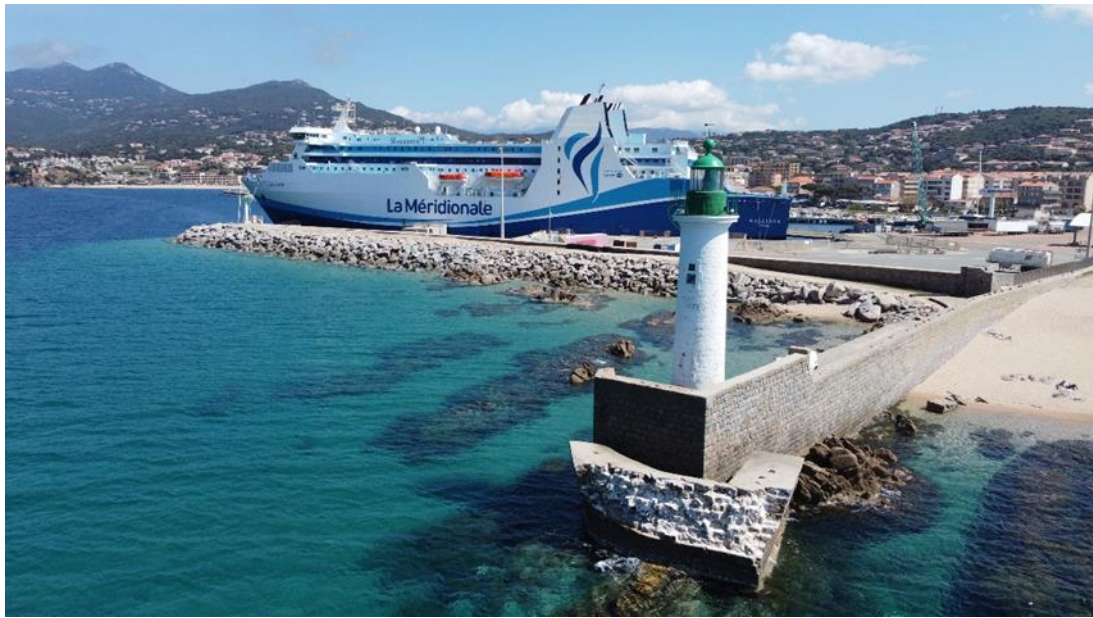
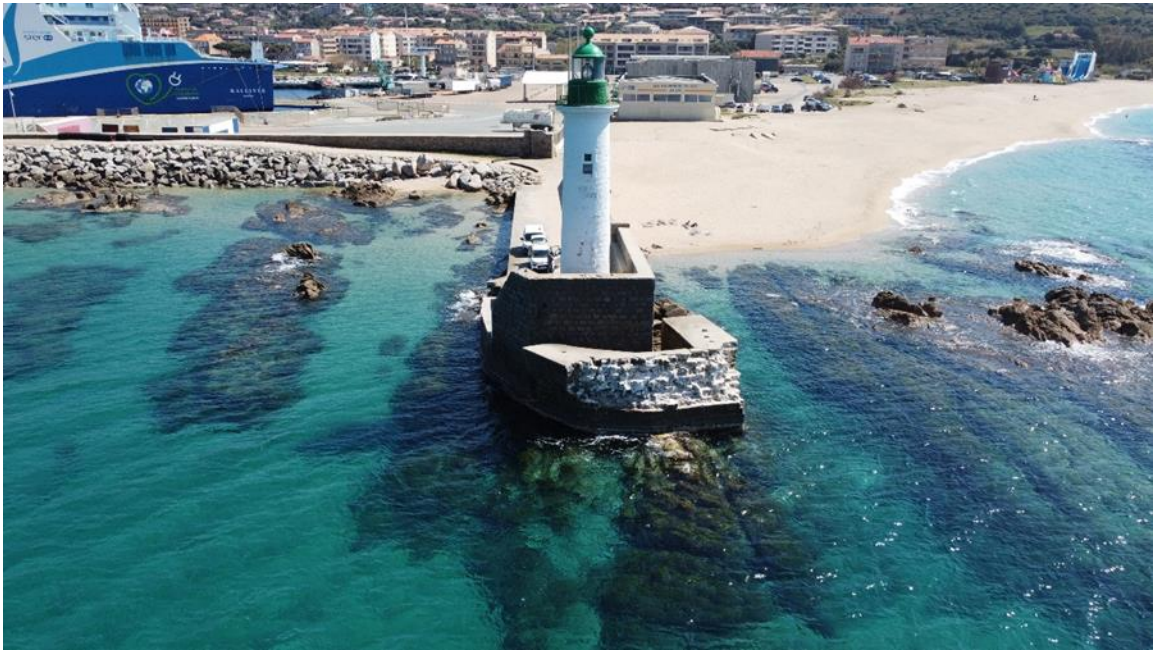
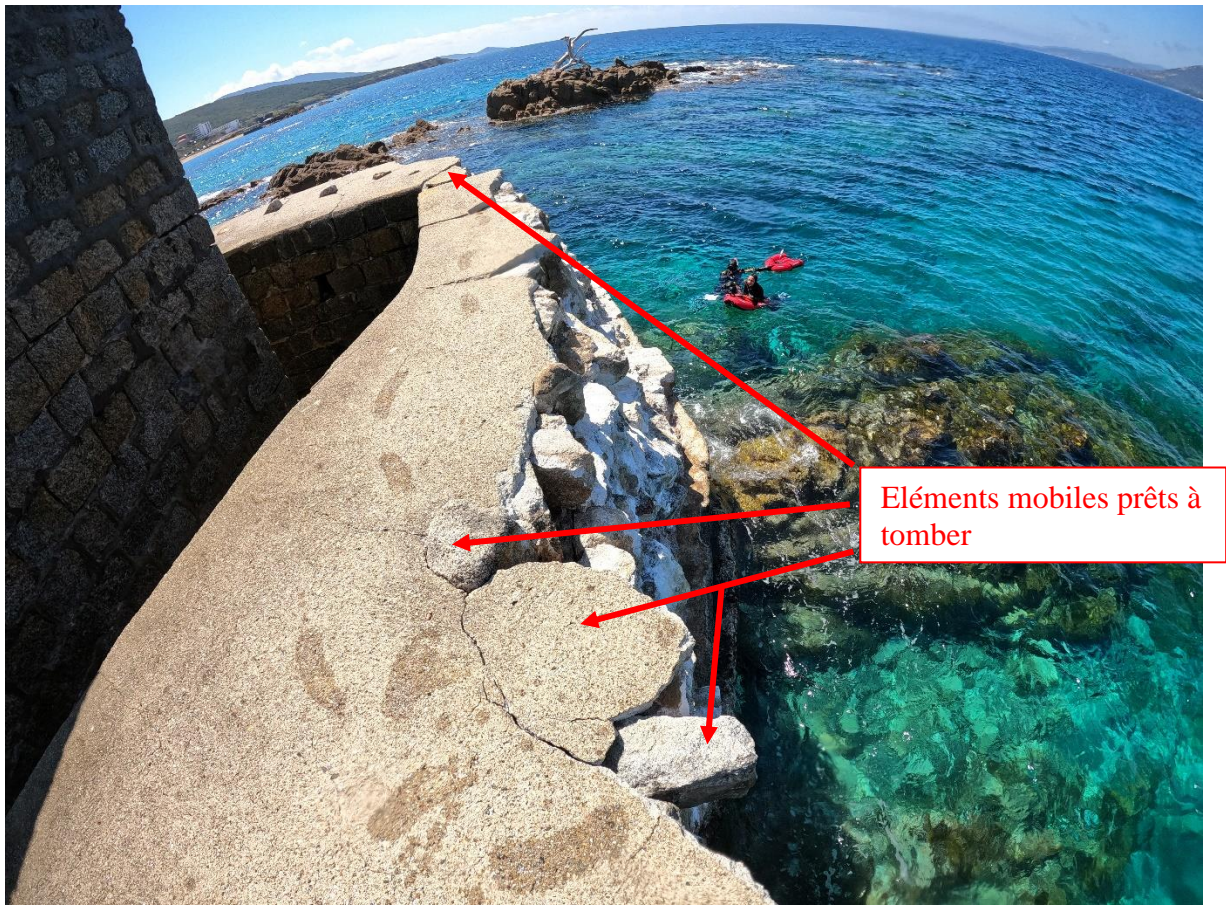
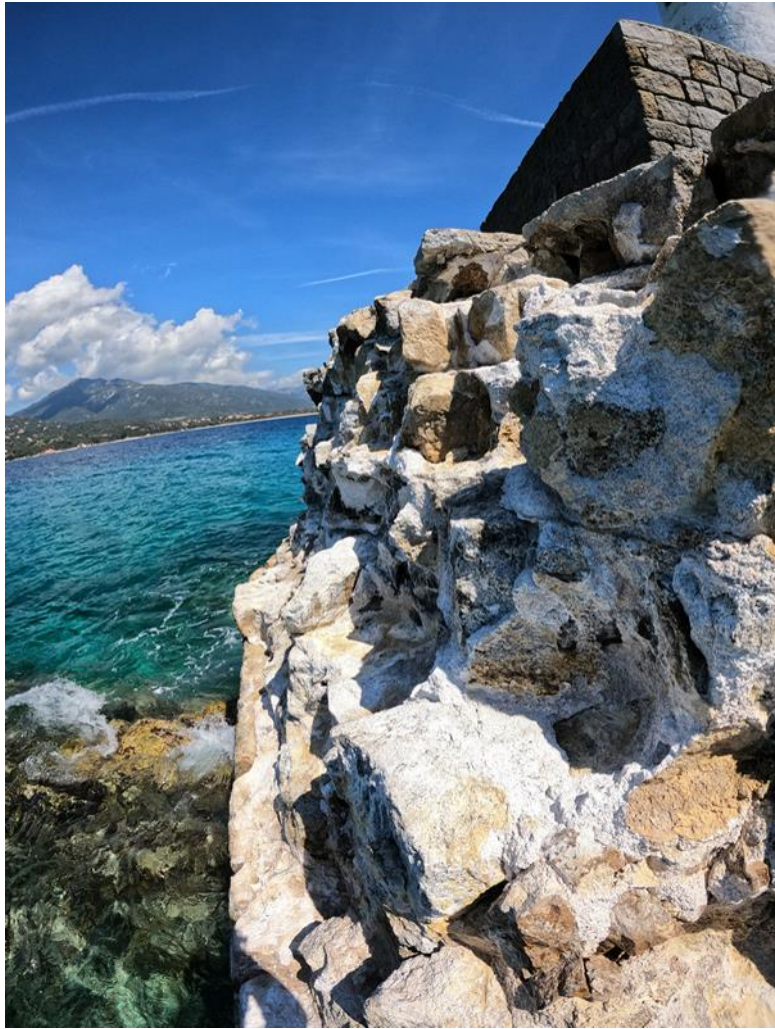
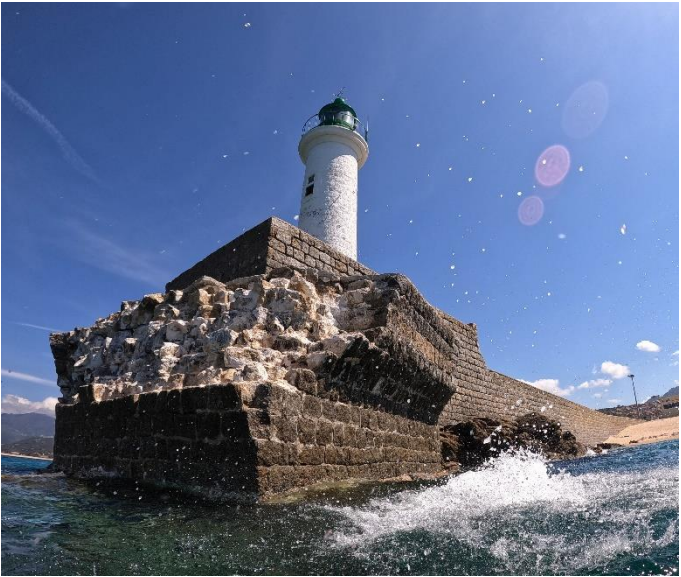
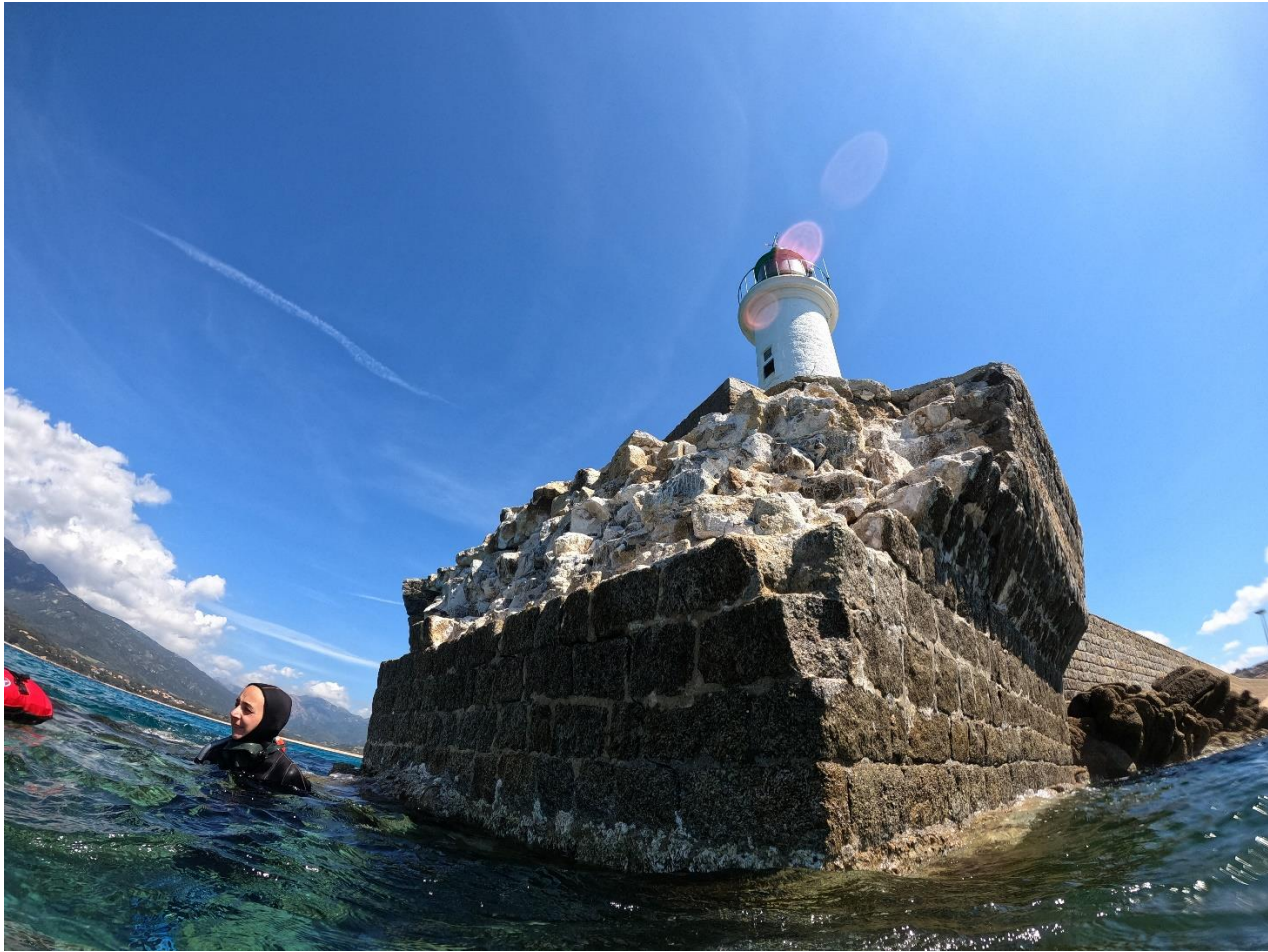
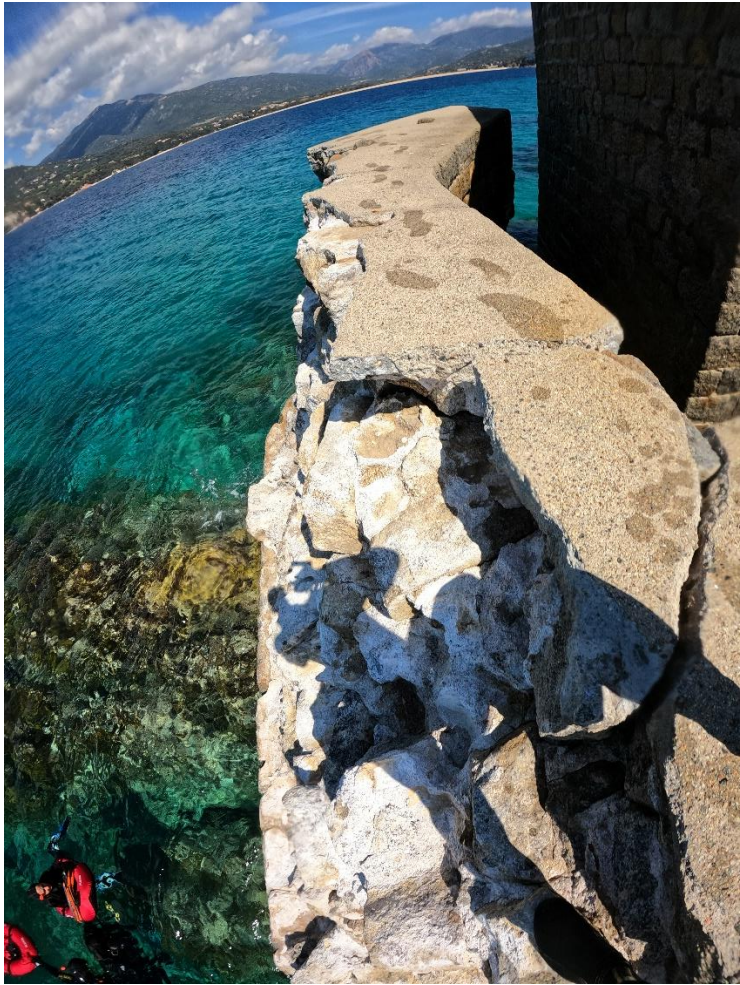
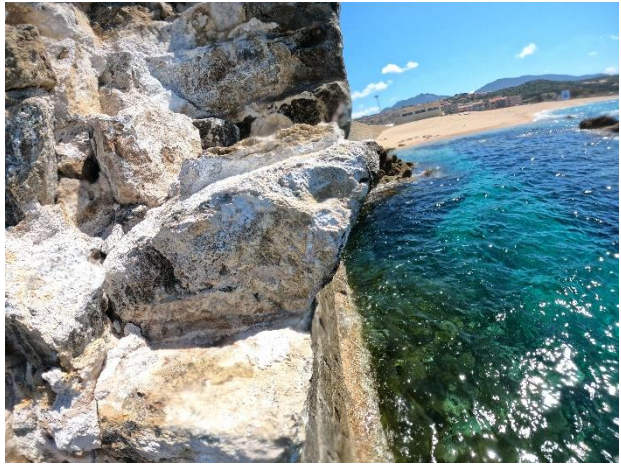
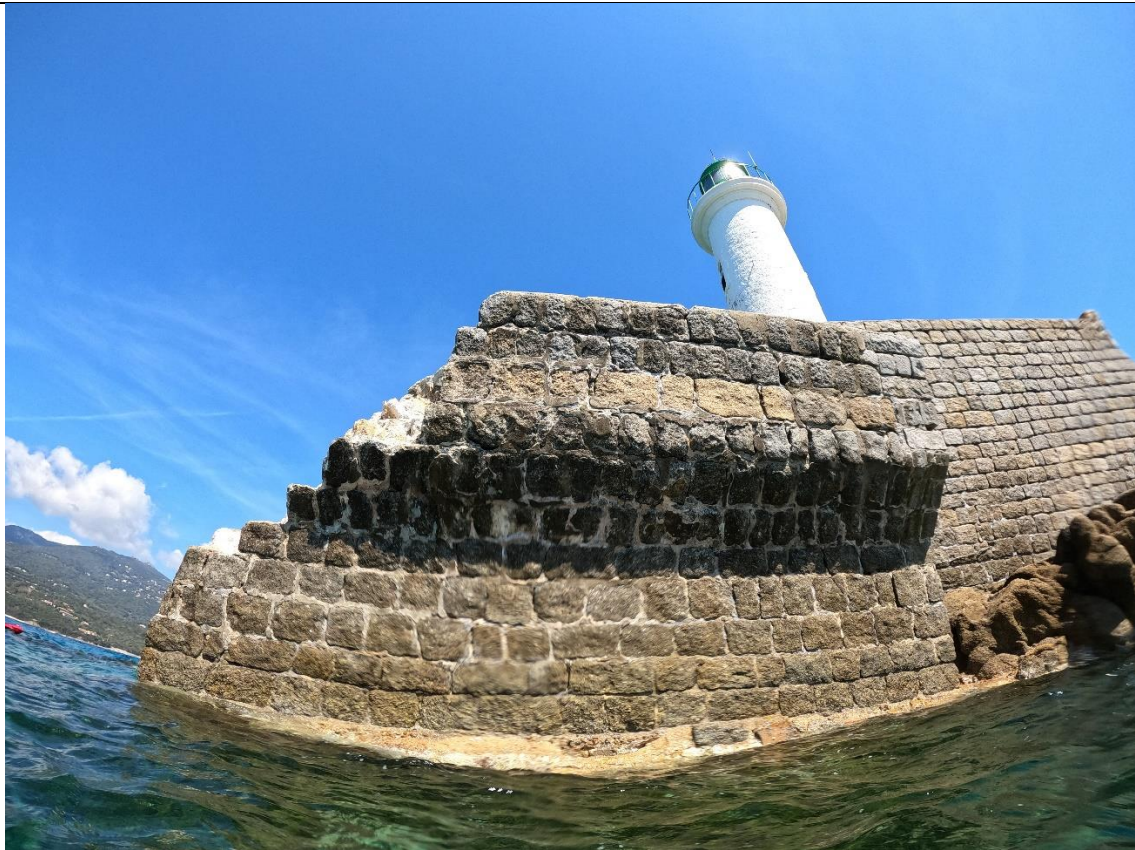
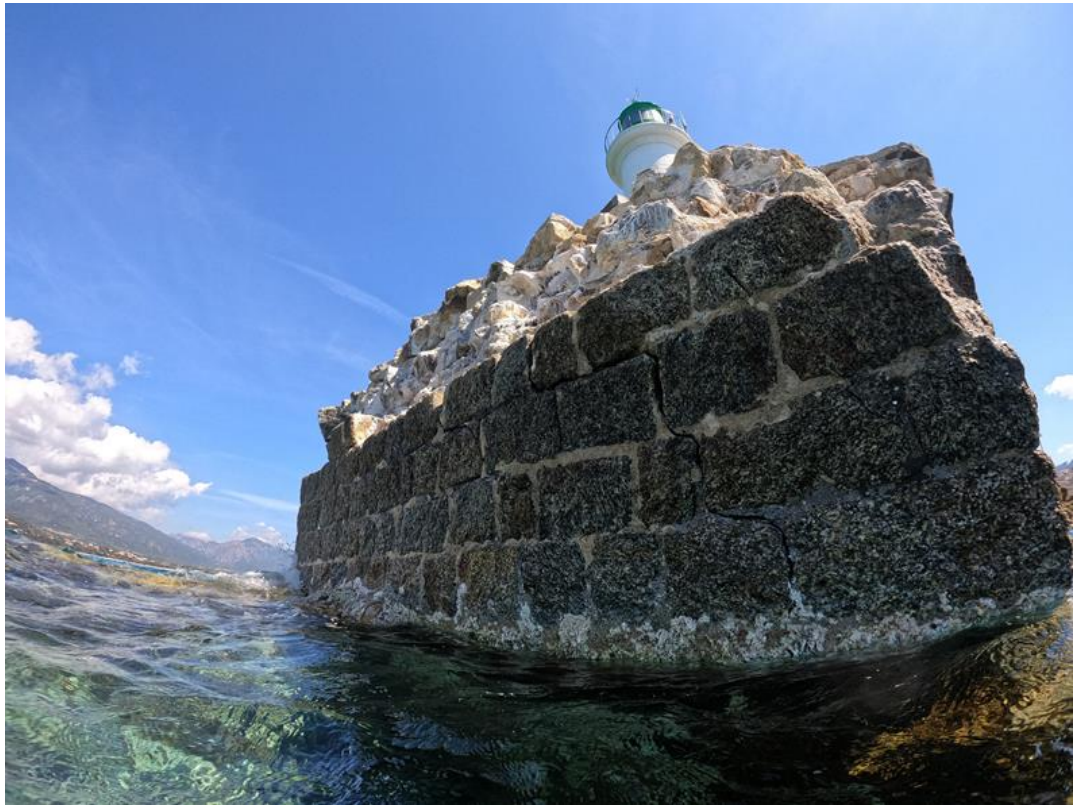
PLANCHE PHOTOGRAPHIQUE

Le désordre principal est la déstructuration du mur chasse mer de protection du phare sur un linéaire 10.25 m, une largeur de moyenne de +/- 2.21 m et d'une hauteur de près de 3.00 m.

Afin de jouer son rôle de chasse, le tiers supérieur de l'ouvrage est en encorbellement. Lors du coup de mer du 02 avril 2022 l'absence de joint a permis à l'eau de pénétrer sous pression dans le cœur du mur maçonné et d'en provoquer la destruction partielle.

La **dislocation** du mur chasse mer **est en cours**, les prochains coups de mer vont faire céder à minima le 1/3 supérieur de cet ouvrage.

- Reconstruction de l'ouvrage,
- Reconstruction de l'escalier,
- Rejointoiement général des ouvrages selon les prescriptions des guides STRESS. http://www.strres.org/presentation_des_guides_strres-224fr.php
