Cas par cas - Ponton de Porticcio

Commune de Grosseto-Prugna en Corse du Sud

Remplacement du ponton et sécurisation de la ligne de navette maritime qui assure la liaison maritime avec Ajaccio.

SUIVI DU MILIEU MARIN

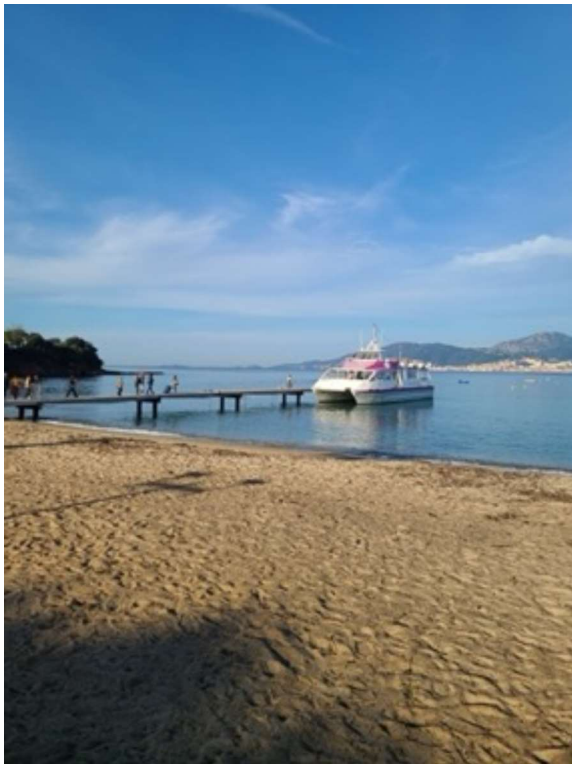
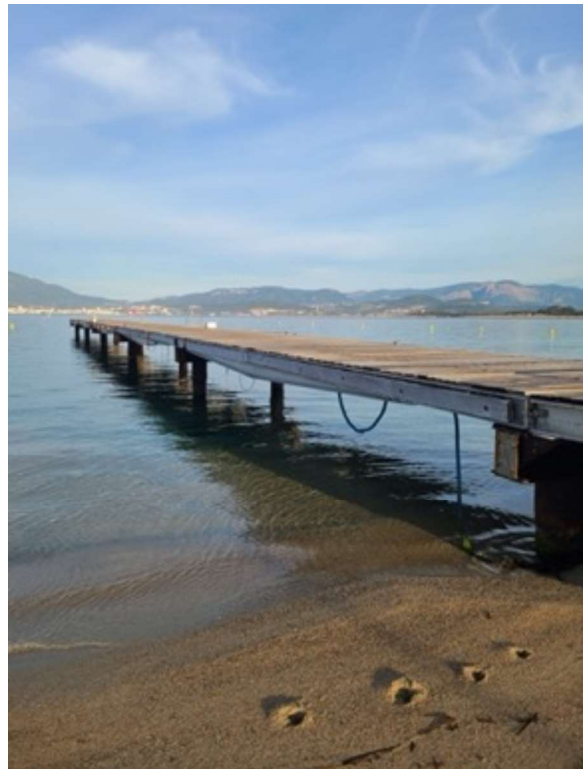
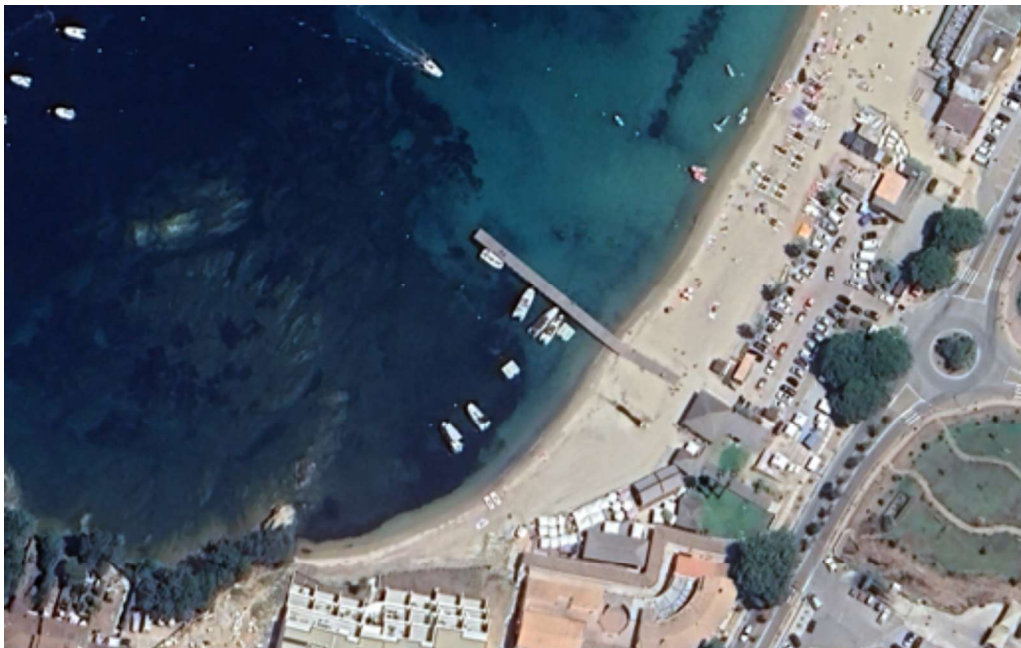
Annexe 4

Photographies du site et de l'ouvrage actuel

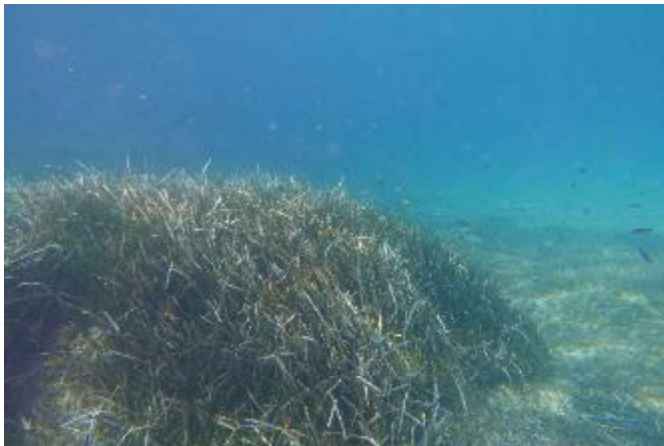
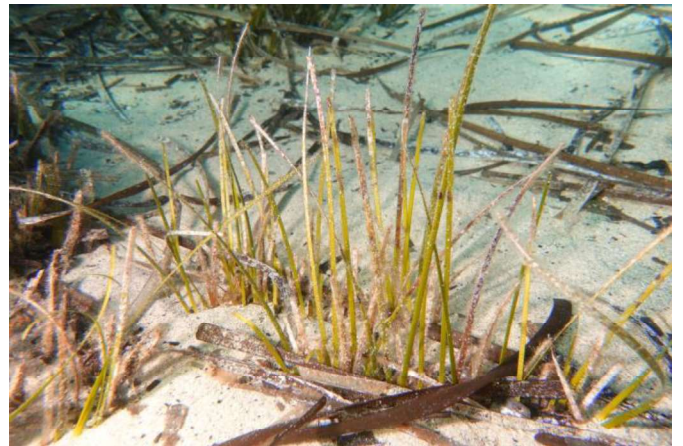
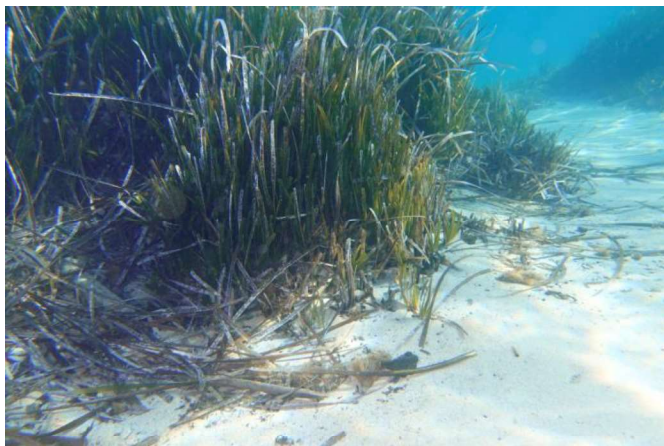
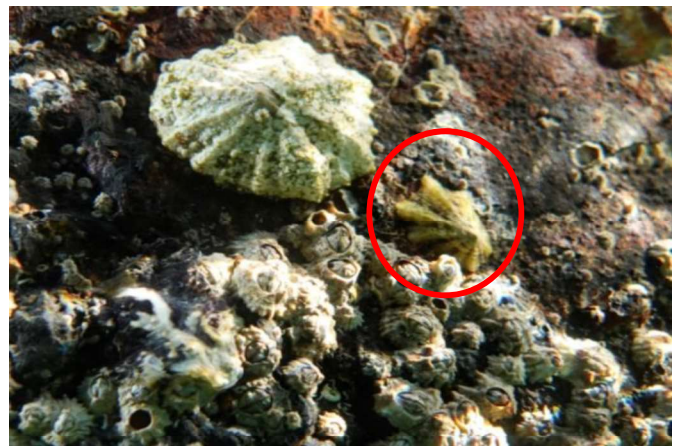
Patella ferruginea est un mollusque gastéropode endémique de la Méditerranée occidentale qui vit sur les substrats rocheux de l'étage médiolittoral et sur des zones exposées à la houle. Ces patelles ont été identifiées sur chaque pieu du ponton, avec une densité de 1 et 11 individus/pieu, cependant seuls de petits individus inférieurs à 2 cm ont été observés. Photographie 4

L'herbier situé à proximité du ponton est un mélange de *Posidonia oceanica* et de *Cymodocea nodosa* et non pas uniquement de la posidonie comme vu sur la cartographie Medtrix. Photographie 3

Photographie 2 Espèces protégées rencontrées lors de l'investigation, en haut à gauche *Posidonia oceanica*, à droite *Cymodocea nodosa*, en bas à gauche mélange des deux espèces, en bas à droite patelle géante juvénile *Patella ferruginea*

Les travaux sur les pieux nécessiteront la demande d'une dérogation pour le déplacement des patelles. Ces individus pourraient être déplacés sur un autre support à proximité qui leur soit propice.

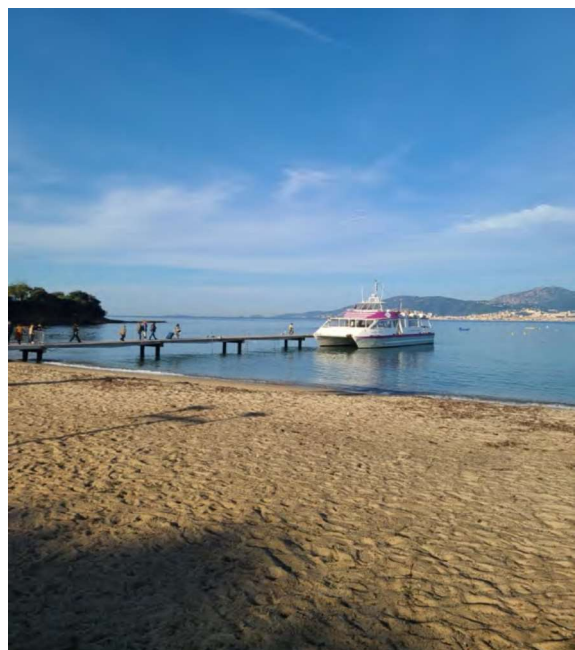
Photographie 1 : Ponton de Porticcio avec navette

La commune de Grosseto-Prugna Porticcio a fait réaliser des expertises techniques régulières pour vérifier l'intégrité structurelle du ponton de Porticcio qui permet d'assurer la liaison maritime entre la commune de Grosseto-Prugna et la ville d'Ajaccio par voie maritime. Une récente expertise réalisée par l'APAVE (2023) a montré que l'ouvrage a subi une dégradation normale due à son âge et aux conditions agressives du milieu maritime dans lequel il se situe. Ces dégradations sont notamment une forte corrosion des aciers constituant les portiques à savoir les pieux et les chevêtres.

La synthèse de cette expertise conclue par le fait que l'ouvrage a subi une usure normale mais qu'il y a une difficulté à évaluer la durée de vie résiduelle de l'ouvrage compte tenu de la corrosion avancée. Face à ce constat la commune a choisi de remplacer cet ouvrage en gardant ses limites géométriques afin de proposer un futur aménagement de qualité qui réponde à sa fonction d'accueil de la navette en toute sécurité et de façon pérenne.
