RESTAURATION DE LA RIPISYLVE DU TAVIGNANO ET DE LA ZONE HUMIDE

Carrière alluvionnaire Agrégats Béton Corse (ABC) de Vaccaja (2B)

Procédure « cas par cas » :
ANNEXE 5 : Auto-évaluation

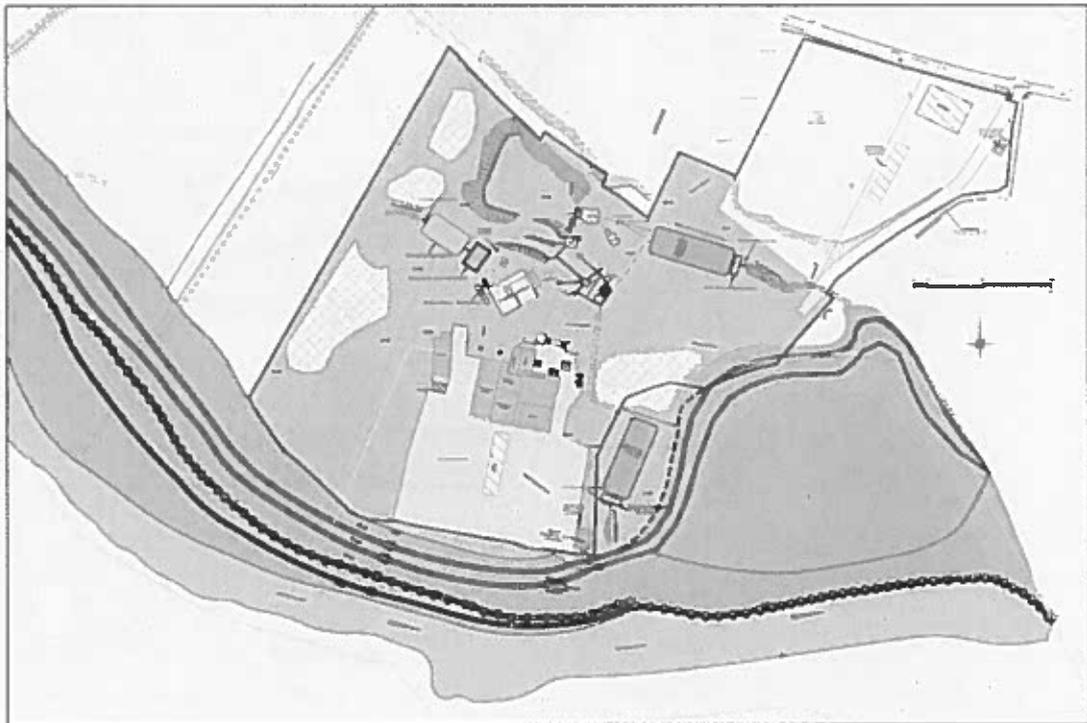
Afin de restaurer l'espace de mobilité du cours d'eau du Tavignano (lit moyen), le projet repose sur :

- la réhabilitation de la zone humide en aval hydraulique de la carrière (partie 1) ;
- la restauration des berges de la zone humide jusqu'à 1,5 km en amont (partie 2).

*Figure 3 : Plan de masse du projet
(Source : F2E)*

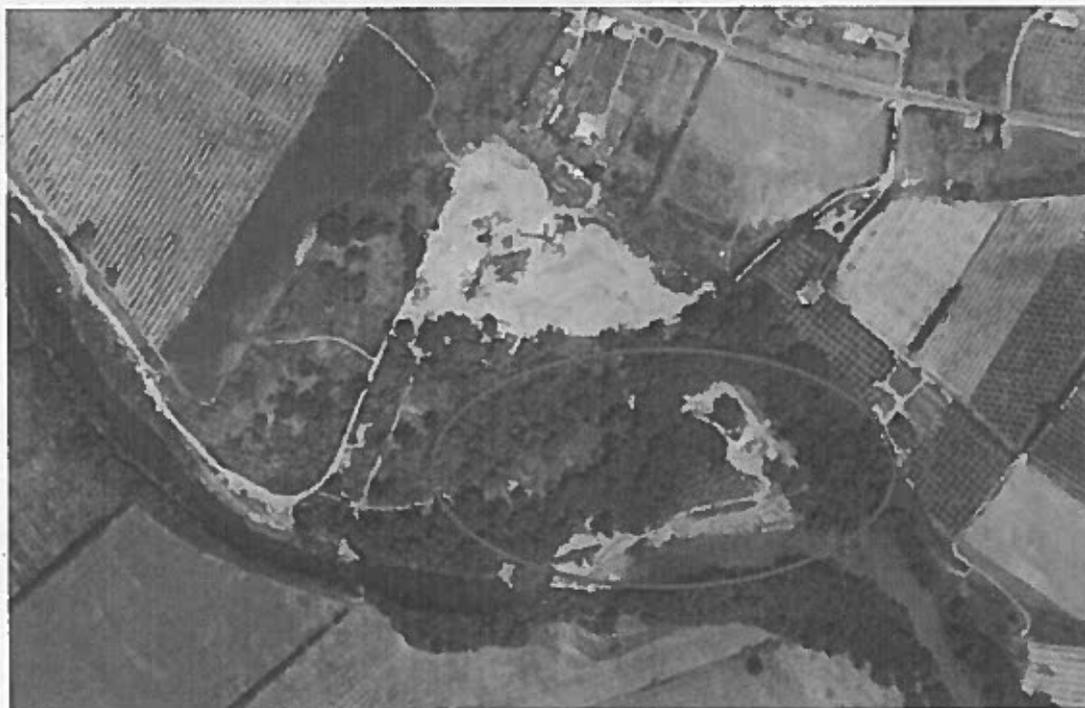
Figure 4 : Orthophotographie de 1981 (avant destruction de zone humide)

La comparaison entre les images d'archives orthophotographiques de 1981 et de 2017 permet de mettre en valeur cette dégradation du milieu :

- L'ancien méandre était boisé et composé d'une prairie humide.
- La densité d'arbres était beaucoup plus importante qu'aujourd'hui.
- La berge et le lit moyen au niveau de la zone sont désormais entièrement modelés, et deux bassins ont été creusés. Il ne reste que très peu d'arbres et la quasi-totalité de l'ancien bras a été comblée.

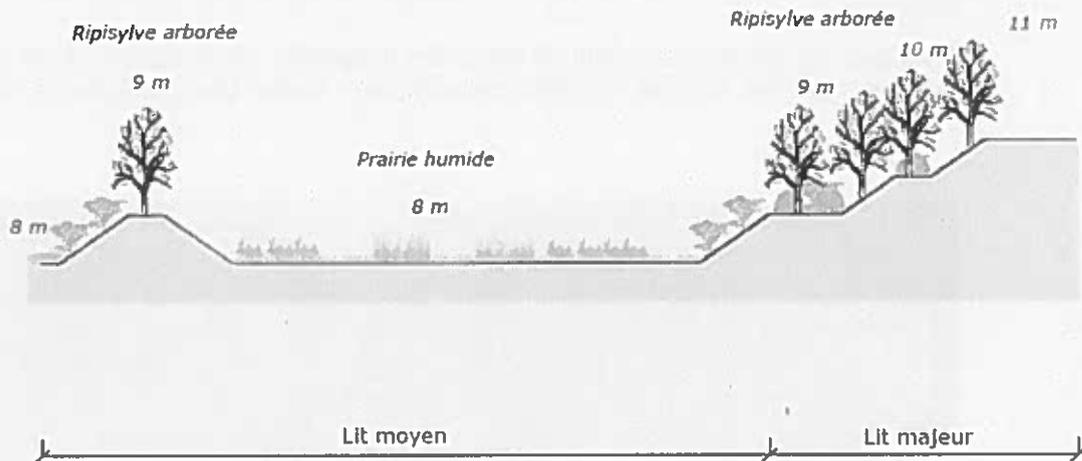
Le plan en coupe ci-dessous montre la configuration de la zone humide à régénérer.

Figure 6 : Schéma en coupe de la zone humide à régénérer

La prairie humide à restaurer sera séparée du lit mineur par une butte arborée et située à une altitude équivalente à celle du cours d'eau, afin de favoriser la venue d'eau par remontée phréatique. La butte (8-9 m NGF) et la berge du lit moyen (8-11 m NGF) seront revégétalisées à l'aide de boutures de saules prélevées à proximité du chantier et de plants d'origine locale (label *Corsica Grana*).

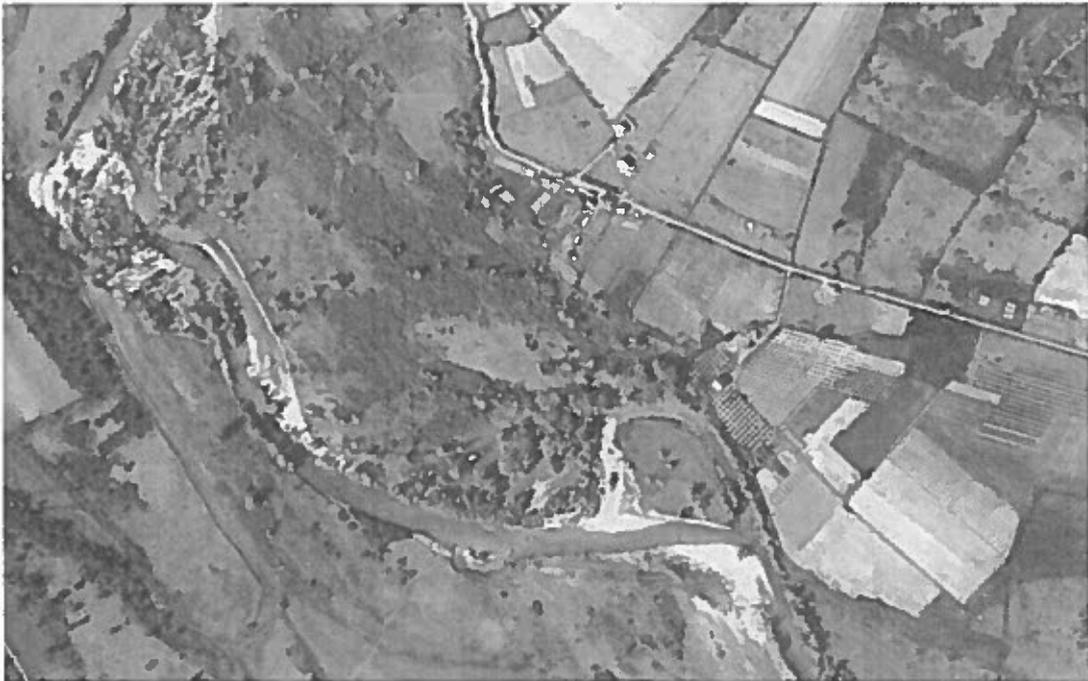
*Figure 7 : Vue du site de Vaccaja en 1960, avant aménagement du secteur
(Source : IGN)*

En effet, en 1960, le secteur semble recouvert de prairie, de végétation rivulaire peu dense et ponctuellement d'arbres clairsemés principalement aux abords du cours d'eau. La ripisylve n'est pas très marquée et le lit du cours d'eau semble peu profond et large.

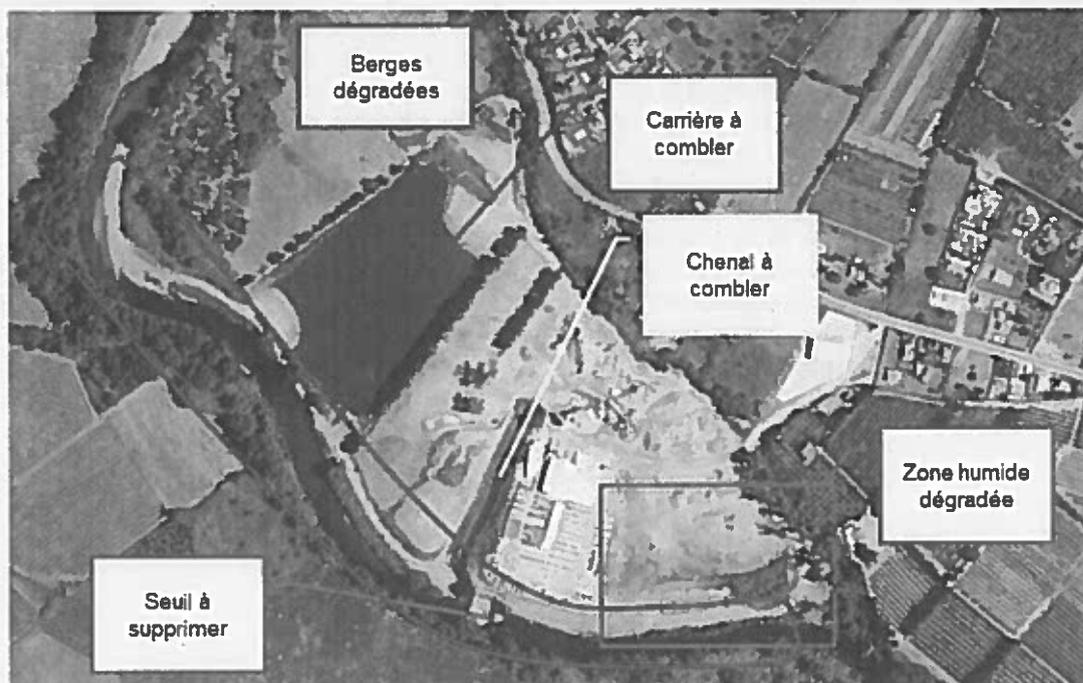
Figure 8 : Vue du site de Vaccaja en 2017, après aménagement du secteur
(Source : IGN)

En 2017, on peut constater que la dégradation est notable au niveau de l'installation principale, de la carrière et de l'ancien méandre considéré comme zone humide.

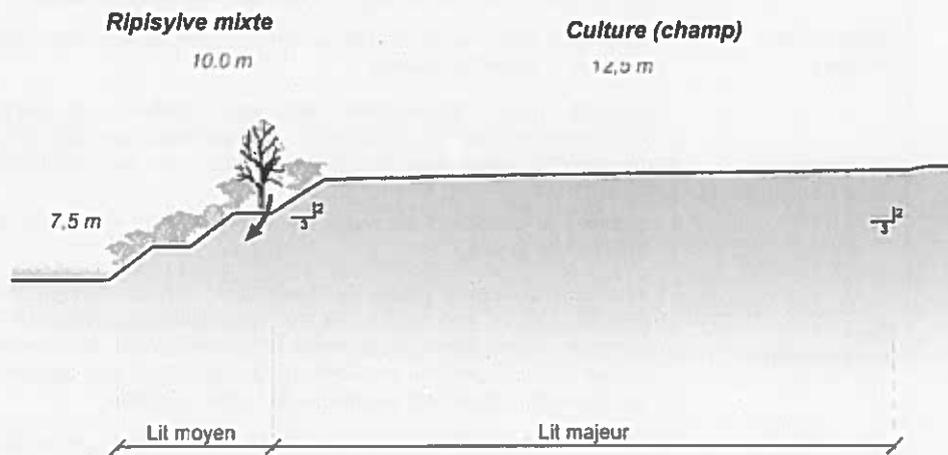
Figure 9 : Schéma en coupe des berges à restaurer en amont de la carrière
(Source : F2E)

- **Travaux préparatoires :**
 - o suppression par broyage des rhizomes et des pieds de cannes de Provence ;
 - o réalisation des terrassements (du lit vers la berge) : création d'un talus de 2 à 3 m de hauteur avec une pente de 3H/2V, création d'une terrasse et raccordement de la terrasse au TN (cote de la dalle béton) avec une pente de 1H/3V ;
- **Talus inférieur :** même traitement que pour la section précédente ;
- **Zone de transition entre le talus inférieur et la terrasse :**
 - o plantations sur quelques mètres de large de plants arbustifs ;

- o essences retenues : cornouiller sanguin, aubépine à style, troène vulgaire, églantier ;
- o densité : 1 plant en godet (de 1 l idéalement) tous les 1 m ;
- **Terrasse et talus haut :**
 - o plantations de jeunes plants forestiers (en godet) ;
 - o essences retenues : frêne, noyer forestier ;
 - o densité : 1 plant tous les 2 m ;
 - o âge : plants les plus jeunes possible ;
- **Mise en protection des plantations :** même gestion que pour la section précédente.

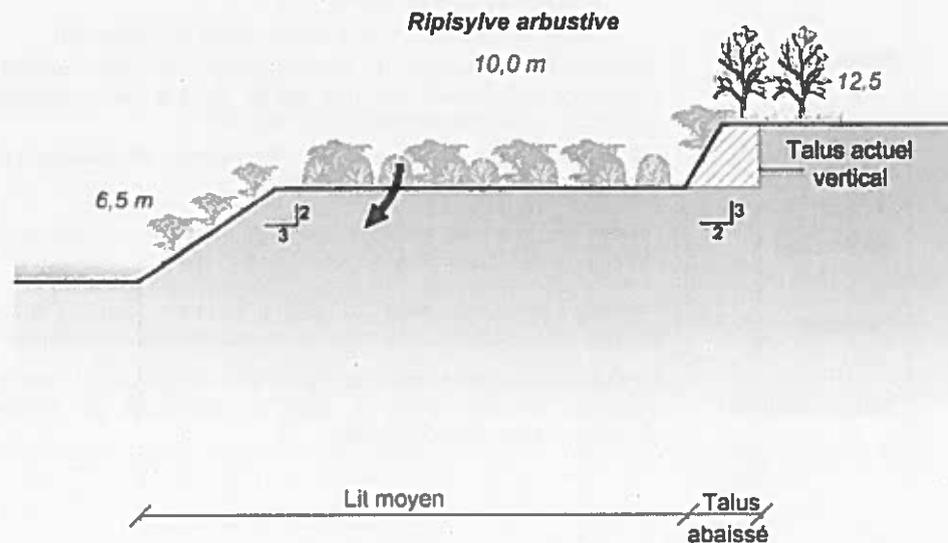
Figure 10 : Schéma en coupe des berges à restaurer au niveau de la carrière et des installations de traitement
(Source : F2E)

- o apport de terres végétales ;
- **Partie basse (< 1,5 m de hauteur) :**
 - o mise en place d'une toile de coco biodégradable avec fixation sur berge et en pieds de berge ;
