Dossier de demande de  
dérogation au titre de l'article  
L411-2 du Code de  
l'Environnement

Nettoyage, réparation  
et remplacement de  
filets anti-éboulement  
(2B)

Collectivité de Corse  
Mars 2024

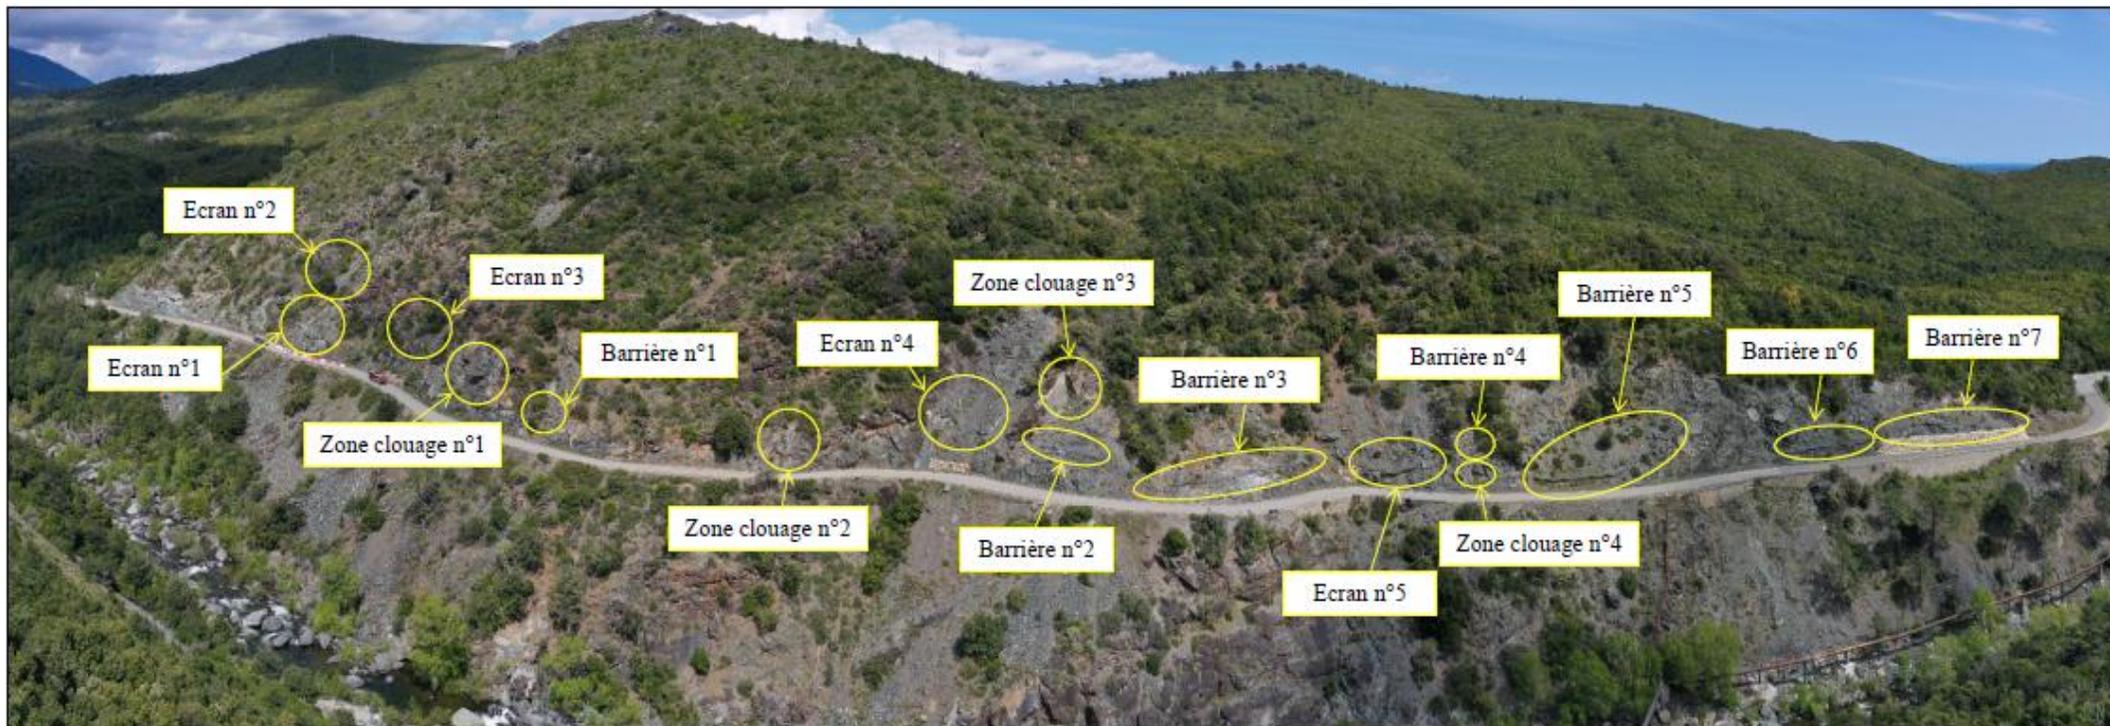
Localisation des zones de travaux au droit des ouvrages existants (source : Garelli)

L'aire d'étude est localisée à Ghisonaccia (2B) le long de la route RD344 qui mène à Ghisoni entre le PK 16.500 et le PK 17.000. Le linéaire étudié est d'environ 670ml. La zone d'étude couvre une surface de 1,2ha. Il s'agit d'une zone élargie car toute cette surface n'est pas concernée par les travaux (carte 1). Les emprises travaux sont incluses dans cette zone, au droit des ouvrages existants et en amont et en aval de ceux-ci. Les ouvrages sont représentés par 5 écrans dynamiques et 7 barrières statiques. Ci-après l'illustration prise par drone matérialise ces zones.

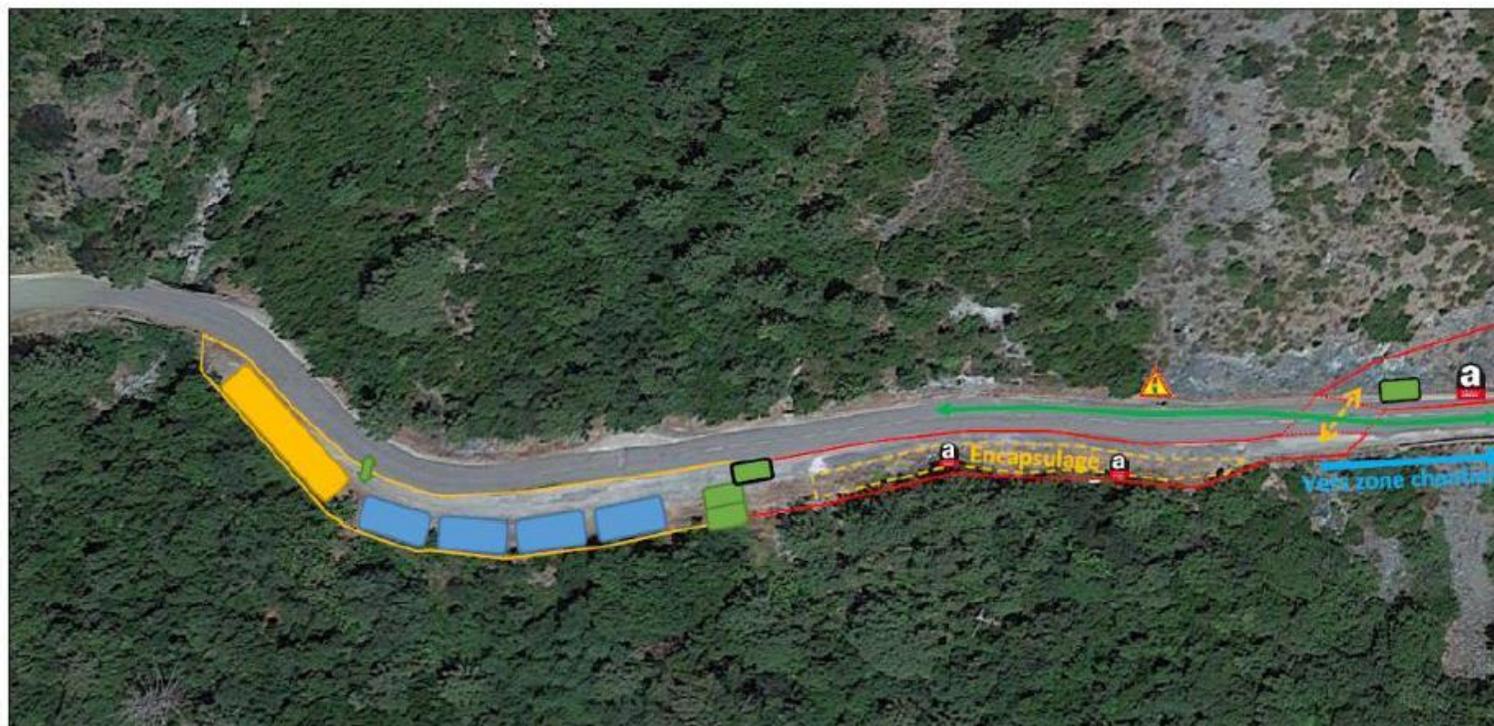
### 3.1.1 Zone d'encapsulation et d'installation de la base de vie

- Périmètre de sécurité général du chantier
- Zone de travail
- SAS de décontamination (UMD) x2
- Zone de décontamination des engins et zone de pré décontamination
- Vestiaire, réfectoire, bureau
- Stockage matériel et déchets
- Accès chantier
- Gestion de circulation

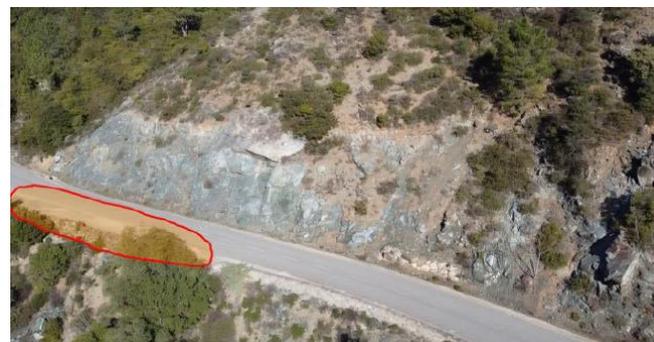
Zone d'encapsulation

Cette zone accueillera l'ensemble des produits de purge Etant composés de roche amiantifère naturelle, ils seront déposés en merlon sur l'accotement routier amont, quelques 10aines de mètres avant l'écran n°1.

MR02 Eviter le risque de dispersion des EVEC en phase chantier	
	<p>de purges composés de terre et roche amiantifères soit évacué vers la zone d'encapsulation. Une minipelle sera alors chargée d'étaler ces matériaux de purge en cordon puis les recouvrira de terre d'apport saine. Ces matériaux étant dangereux, ils ne peuvent être laissés à découvert une fois remaniés ou réutilisés ailleurs.</p> <p>Ce conditionnement particulier lié au risque amiante permet donc de s'affranchir de mesures spécifiques de stockage, d'évacuation et de traitement de ces terres pouvant contenir des fragments de rhizomes ou des graines d'Ailante. Cette gestion des terres infestées empêche de facto la dispersion de l'espèce.</p>
Indications sur le coût	<p>Coût inhérent au chantier (absence d'adaptation technique du chantier). Ecologue en phase chantier : coût mutualisé avec la mesure MA01 : Accompagnement du chantier par un écologue.</p>

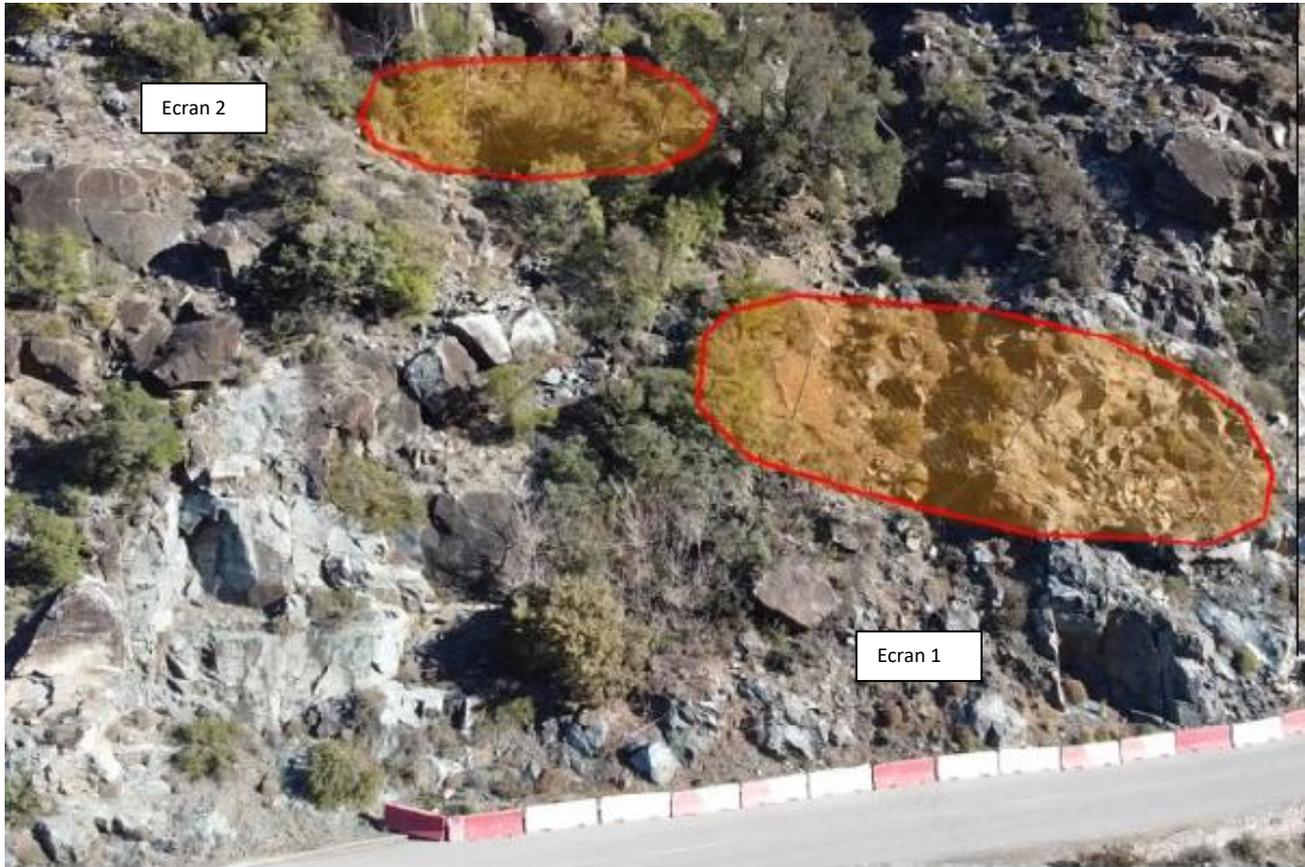
### 3.1.2 Ecran 1 et écran 2

- Purge/vidange du filet
- Montage d'une bavette
- Remplacement d'ancrage
- Manutentions diverses

- Purge/vidange du filet
- Montage d'une bavette
- Manutentions diverses

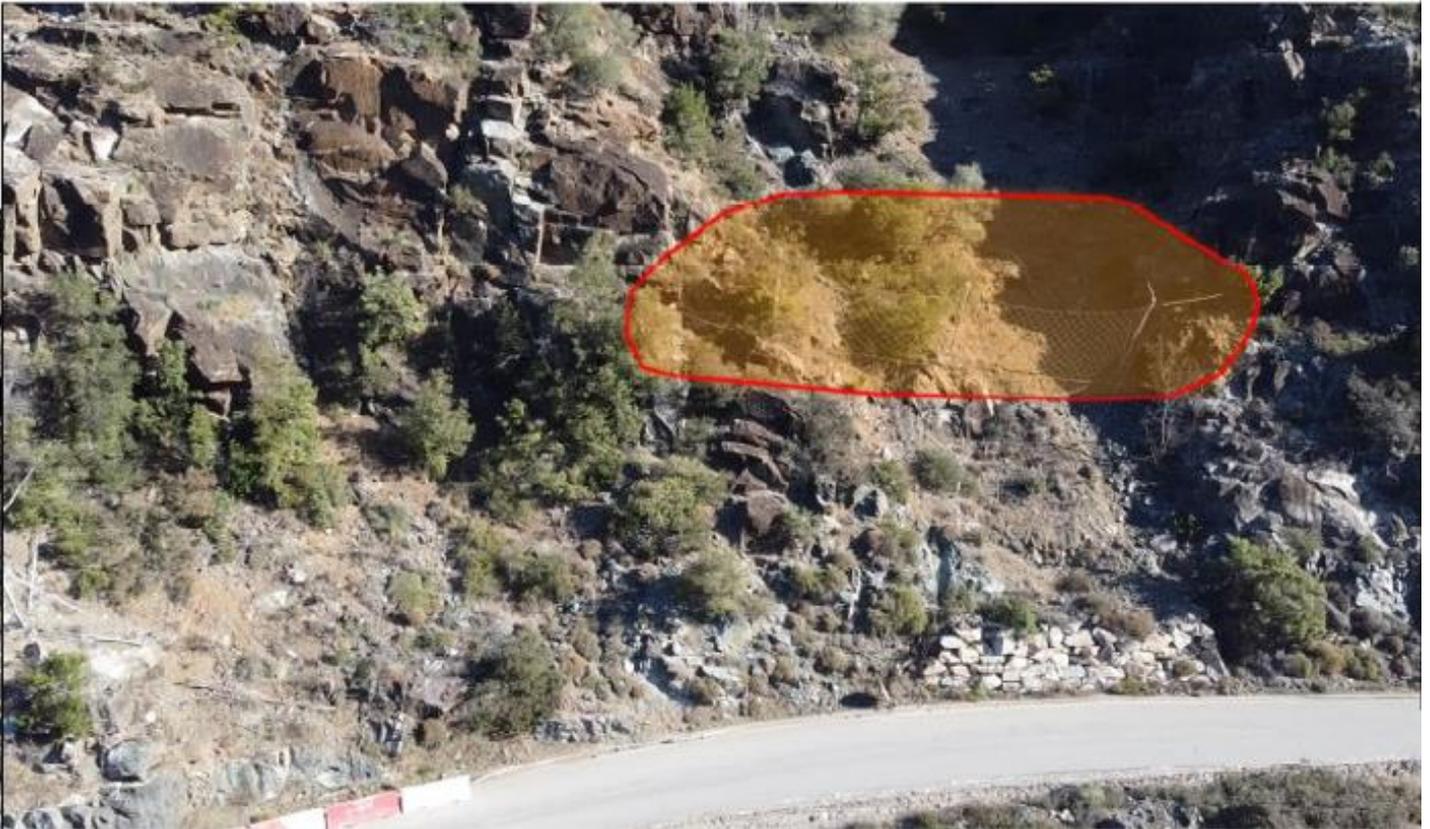
### 3.1.3 Ecran 3

- Montage d'une bavette
- Doublure du filet
- Manutentions diverses

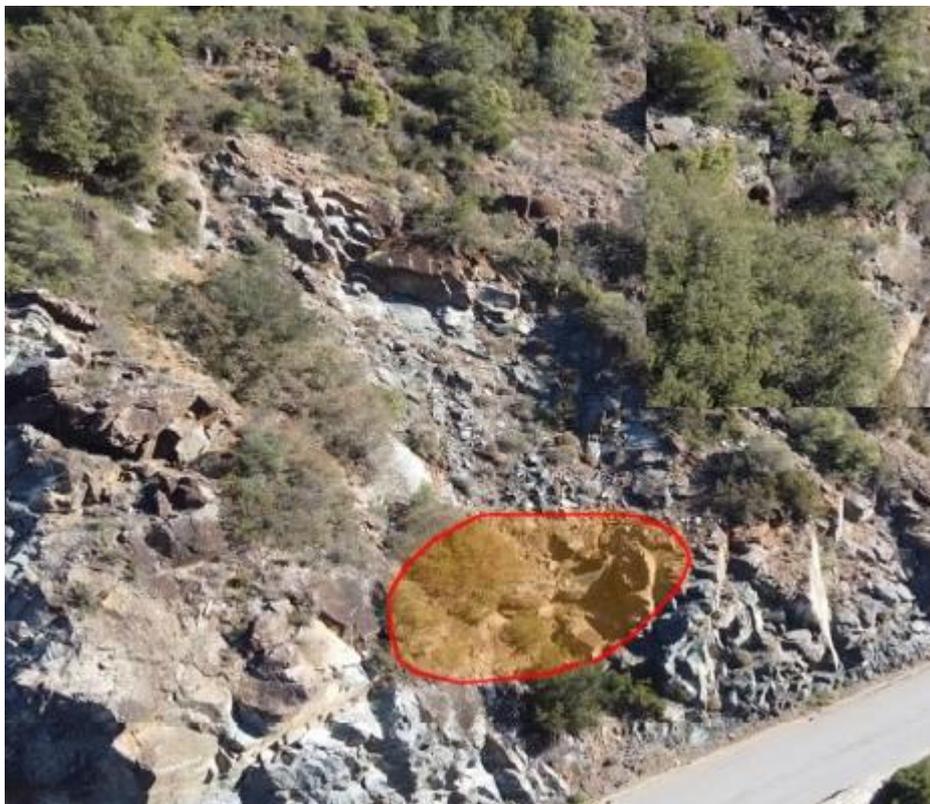
### 3.1.4 Barrière 1

- Purge/vidange du filet
- Remplacement d'ancrages
- Doublure du filet
- Manutentions diverses

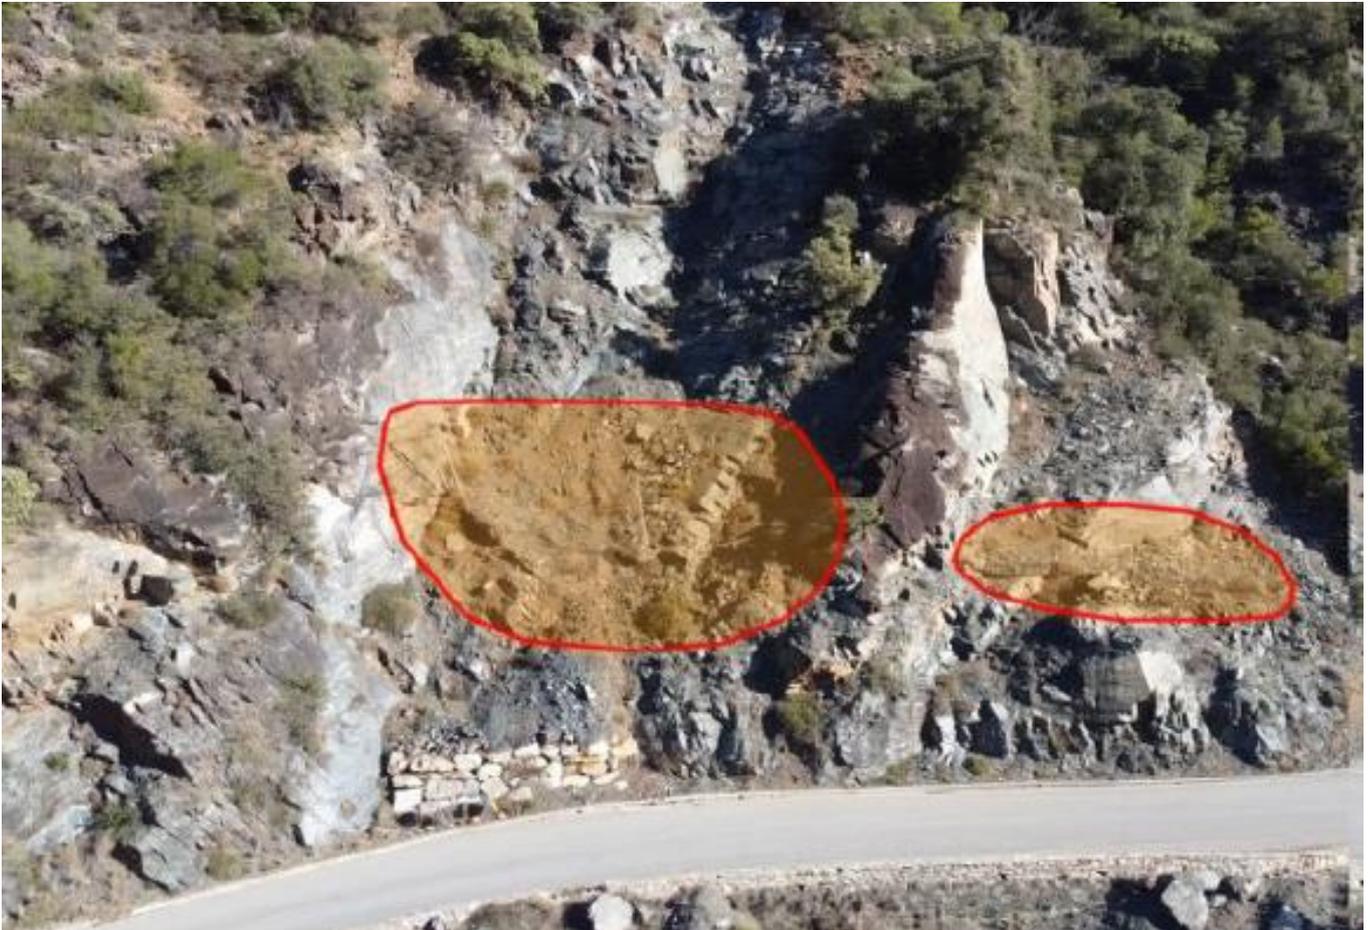
### Ecran 4 et barrière 2

- Purge/vidange du filet
- Remplacement de l'ouvrage
- Montage d'une bavette
- Doublure du filet
- Manutentions diverses

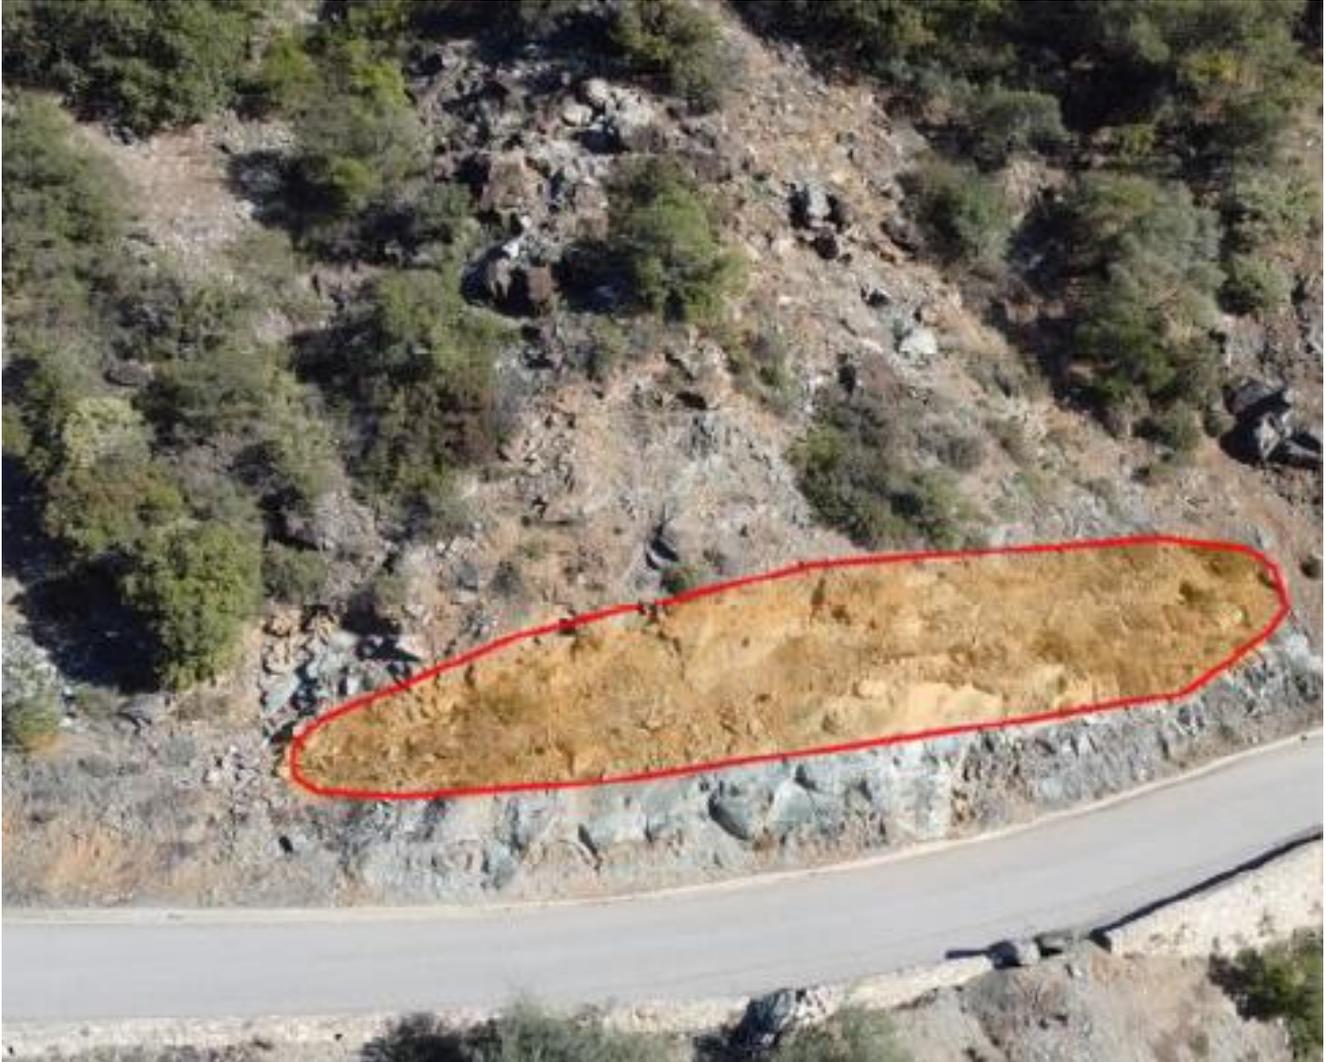
### 3.1.6 Barrière 3

- Purge/vidange du filet
- Remplacement d'ancrage
- Manutentions diverses

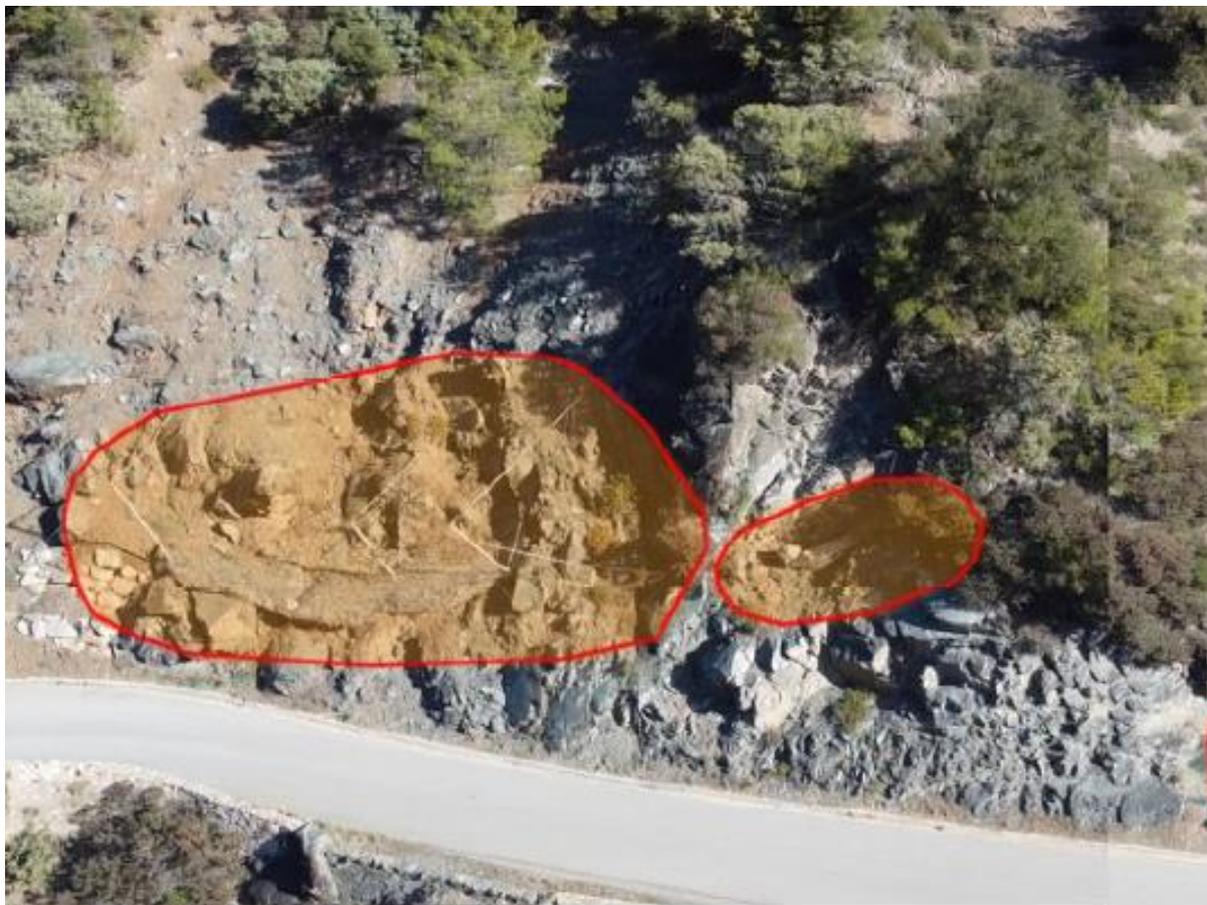
### 3.1.7 Ecran 5 et barrière 4

- Purge/vidange du filet
- Remplacement d'ancrages
- Montage d'une bavette
- Doublure du filet
- Manutentions diverses

- Purge/vidange du filet
- Remplacement de modules
- Manutentions diverses

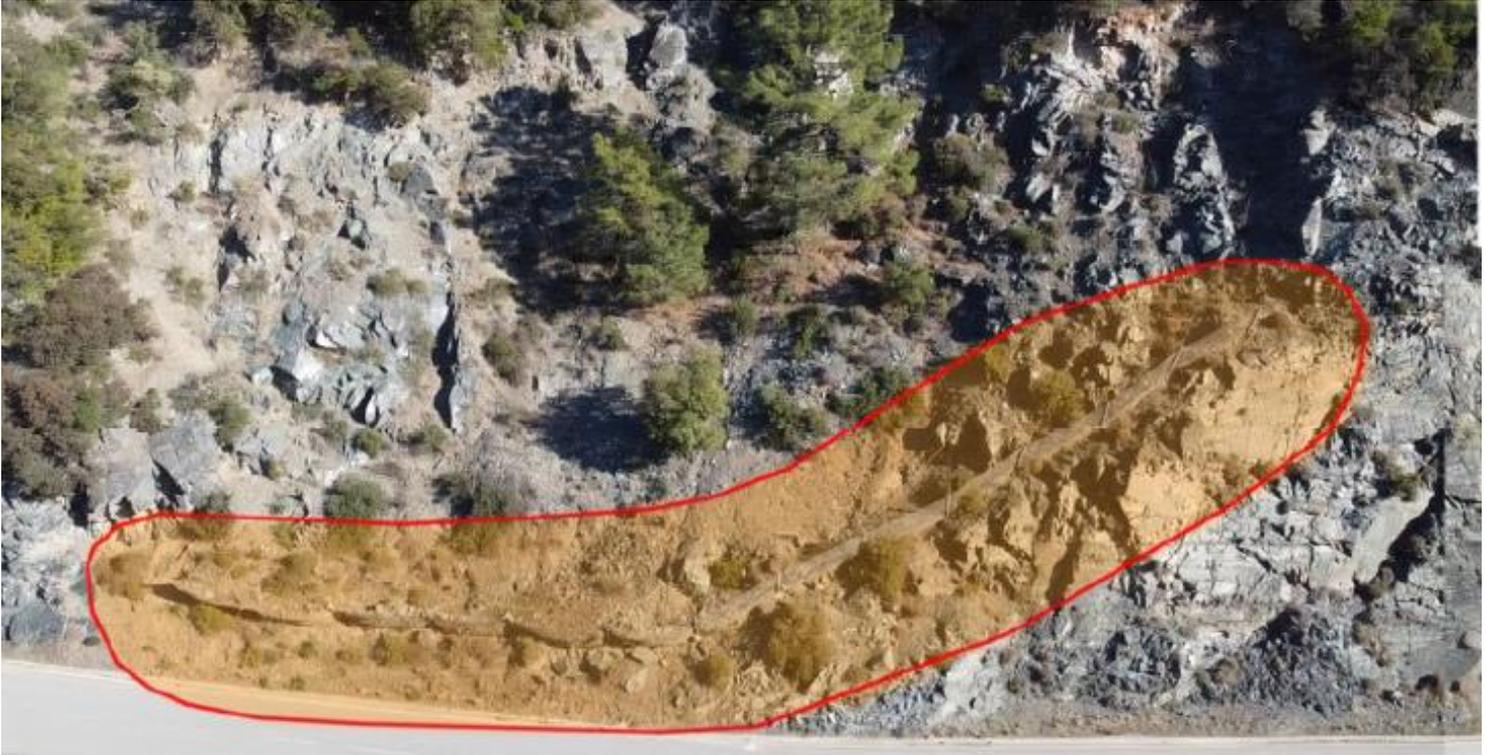
### 3.1.8 Barrière 5

- Purge/vidange du filet
- Remplacement de modules
- Remplacement d'ancrages
- Doublure de filet
- Manutentions diverses

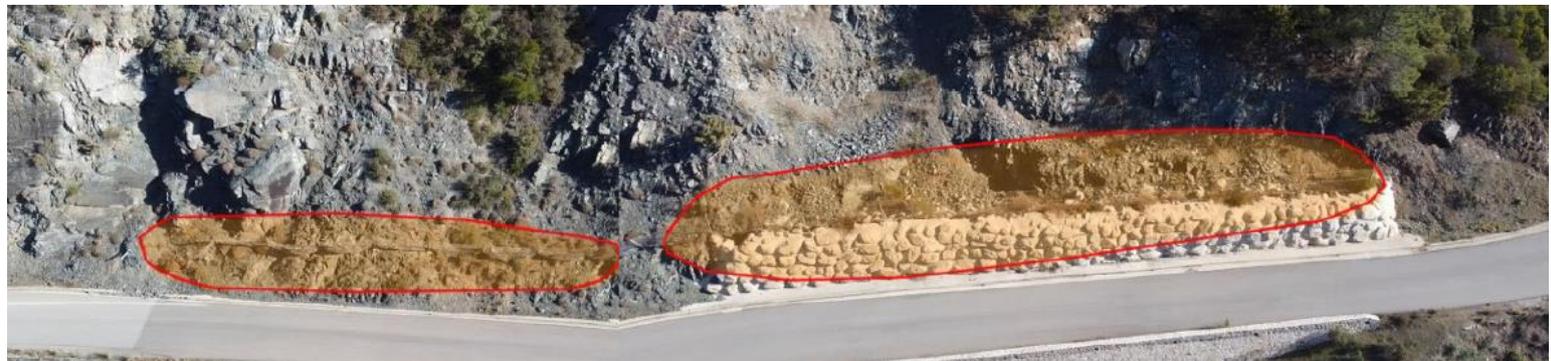
### 3.1.9 Barrières 6 et 7

- Purge/vidange du filet
- Remplacement de modules
- Montage d'une bavette
- Remplacement d'ancrages
- Doublure de filet
- Manutentions diverses

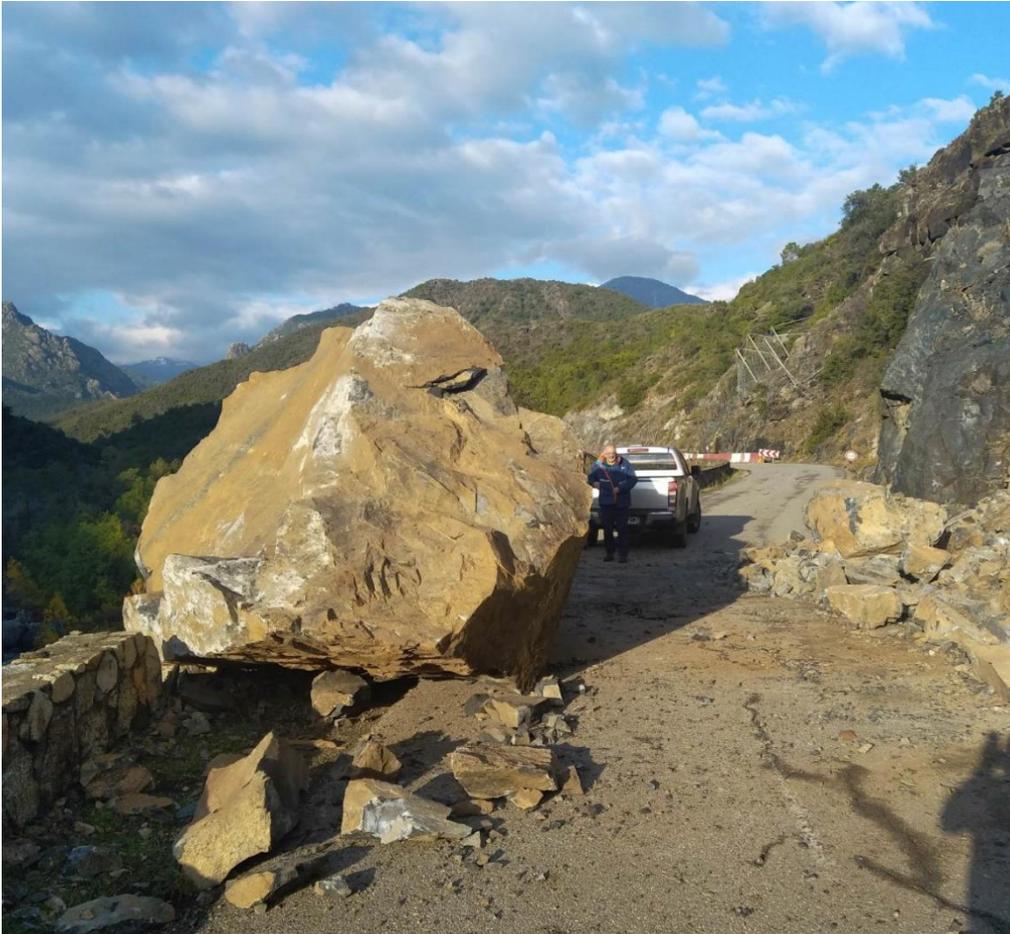
*Bloc tombé sur la route de Ghisoni le 30/11/2022 au droit du projet*

Des blocs de pierre sont tombés d'un volume de près de 60m<sup>3</sup>, bloquant la circulation. Encore très récemment, le vendredi 28 février 2024, un éboulement de près de 2m<sup>3</sup>, suite à un endommagement d'un filet, est tombé sur la route, nécessitant une mise en sécurité de la route.

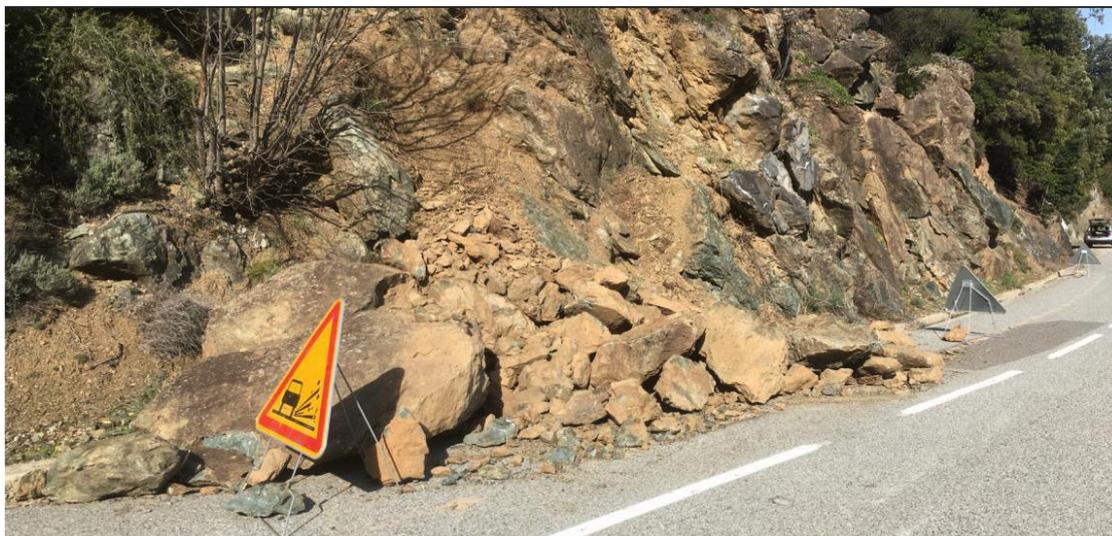
*Eboulement au droit du projet le 28/02/2024*

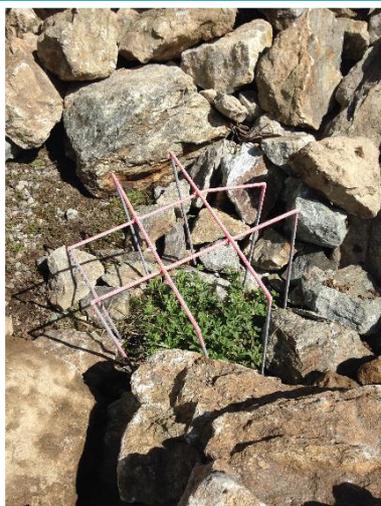
Photo 1 : Cage de protection

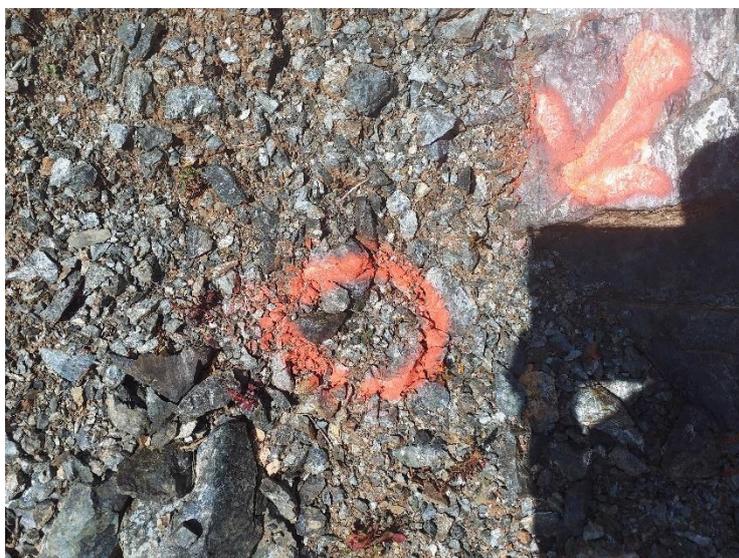
Photo 2 : Balisage visible par de la peinture (photo prise sur site)

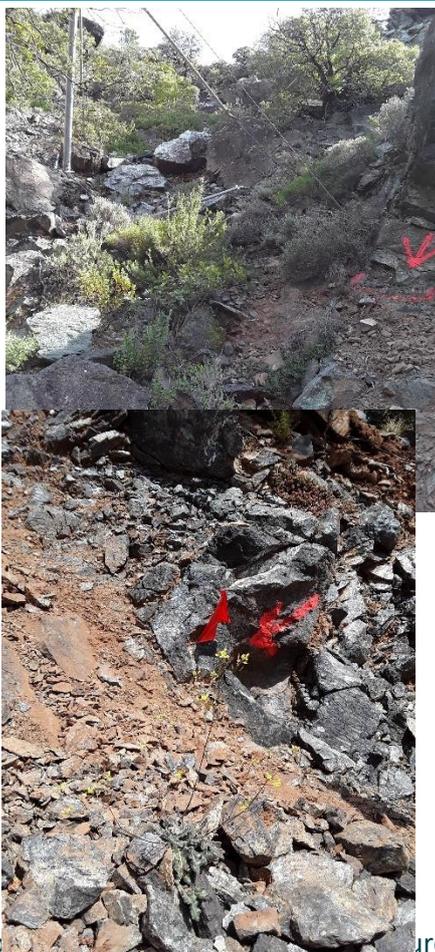
Photo de la station + fanion (photo prise sur site)

Cette campagne de repérage et balisage sera conduite par des cordistes accompagnés par un botaniste-cordiste en amont du chantier en avril (période de floraison de la *Biscutella rotgesii*).
