Annexe n°2

Travaux d'urgence, de réparation,
confortement et entretien de la jetée de la
Citadelle – Ajaccio

Document annexe au formulaire de demande
d'examen au cas par cas

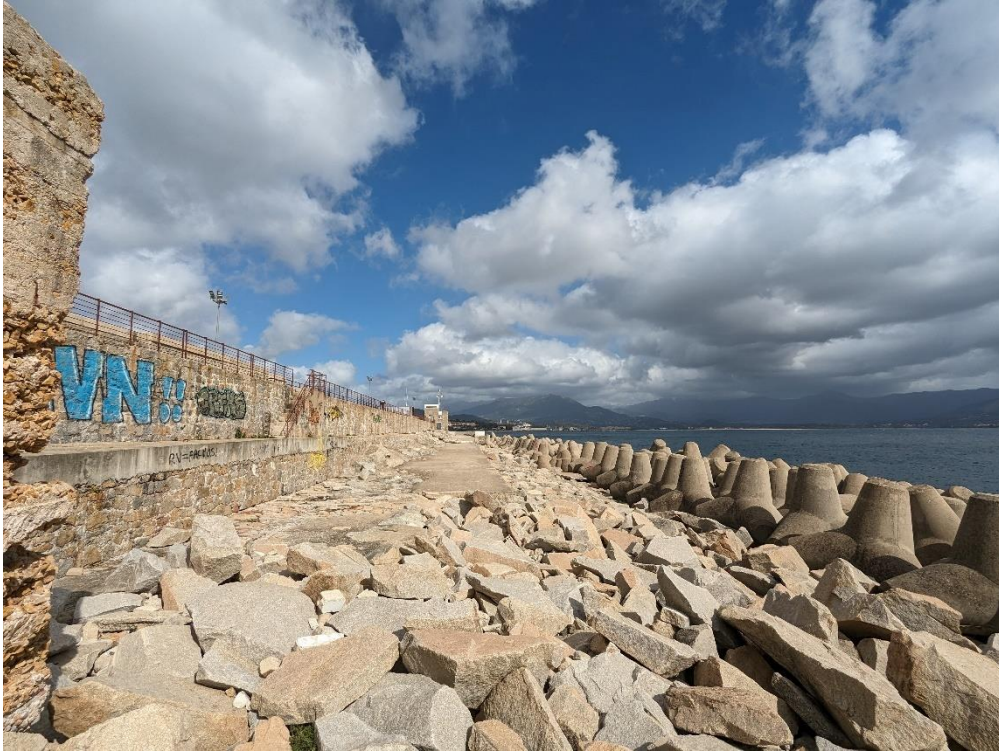
Photographies 1 : Vue d'ensemble de la jetée principale

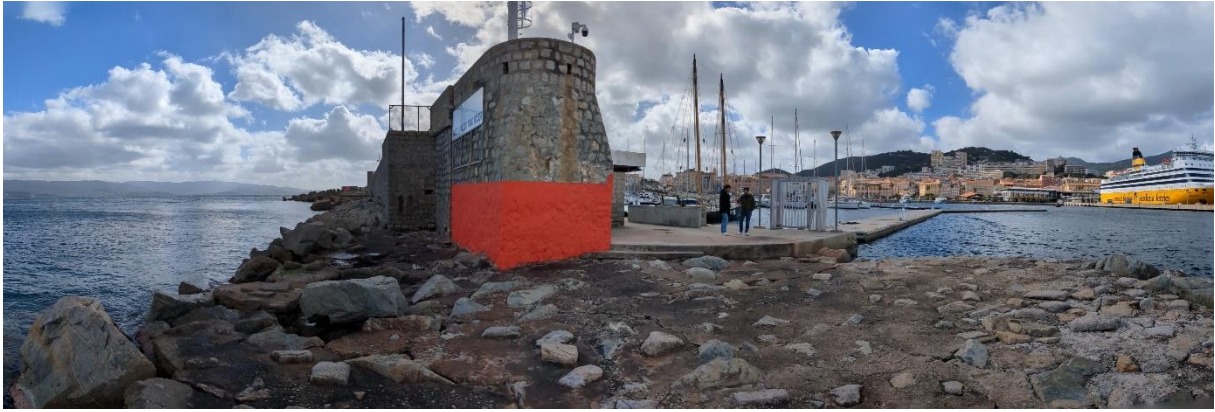
Photographies 3 : Vue d'ensemble du musoir

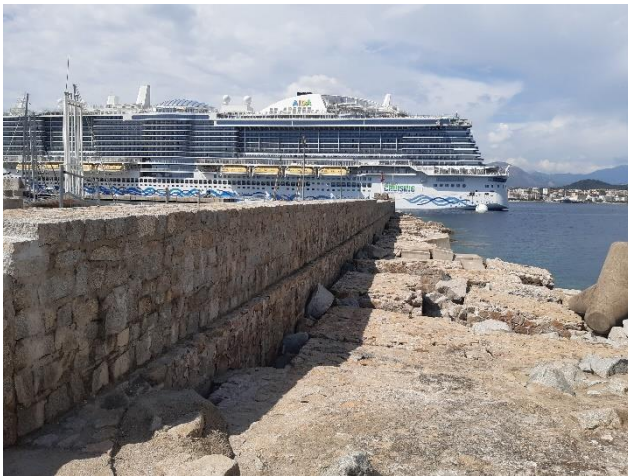
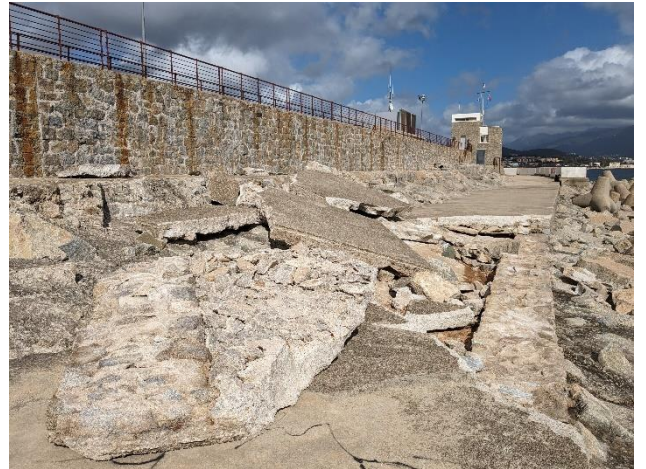
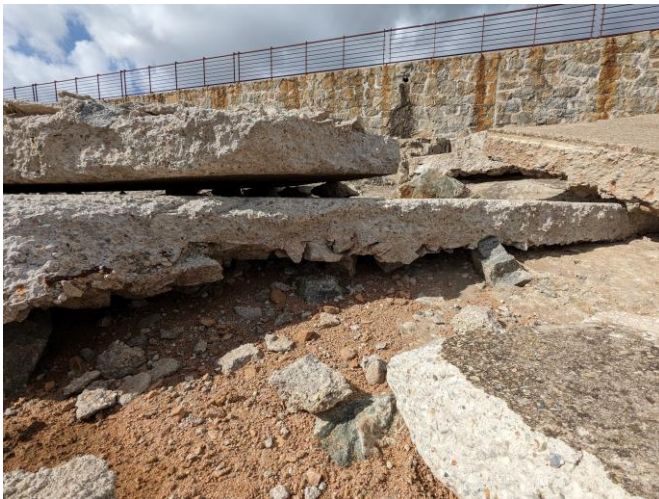
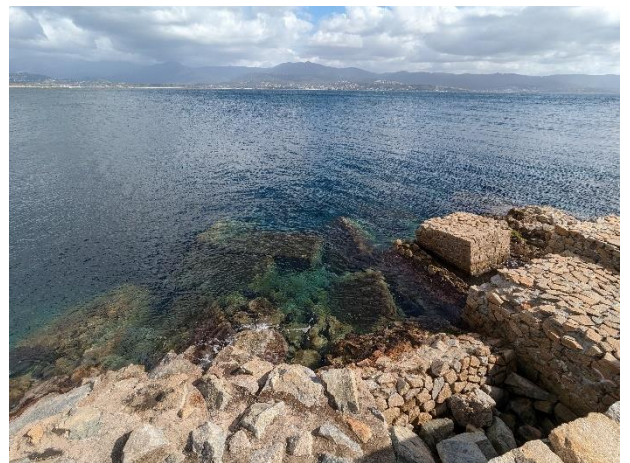
Photographies 4 : Dommages sur la digue

La jetée a subi plusieurs tempêtes, notamment des effets de houles, qui a commis des désordres et dommages sur l'intégrité de l'ouvrage.

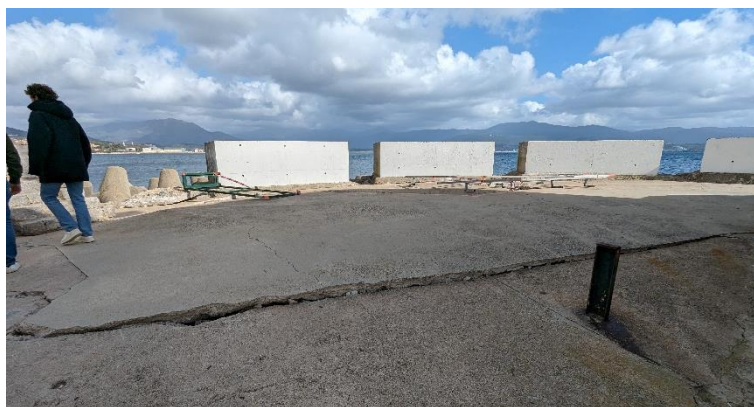
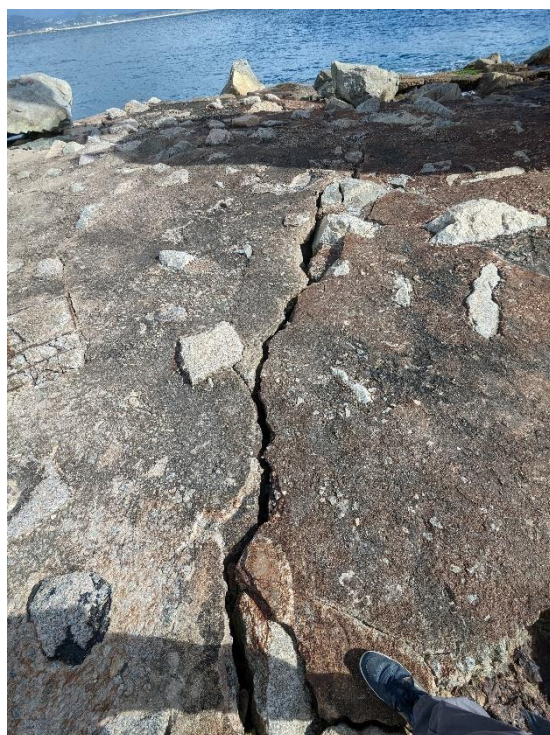
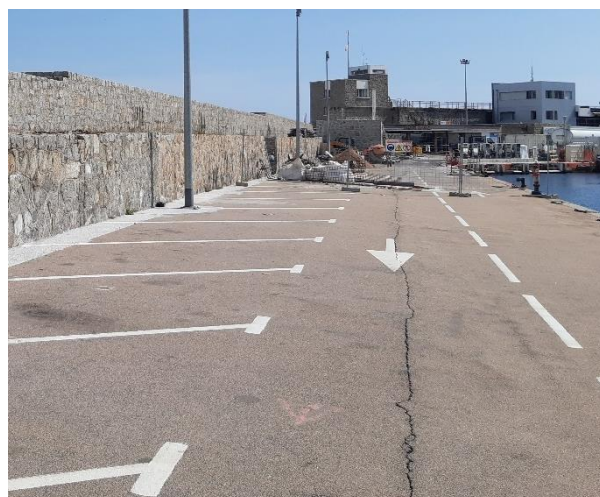
Photographies 5 : Affouillements sur le quai et au niveau du musoir

Le comblement des affouillements sera traité par purge sous le quai existant par plongeurs et comblement des vides.

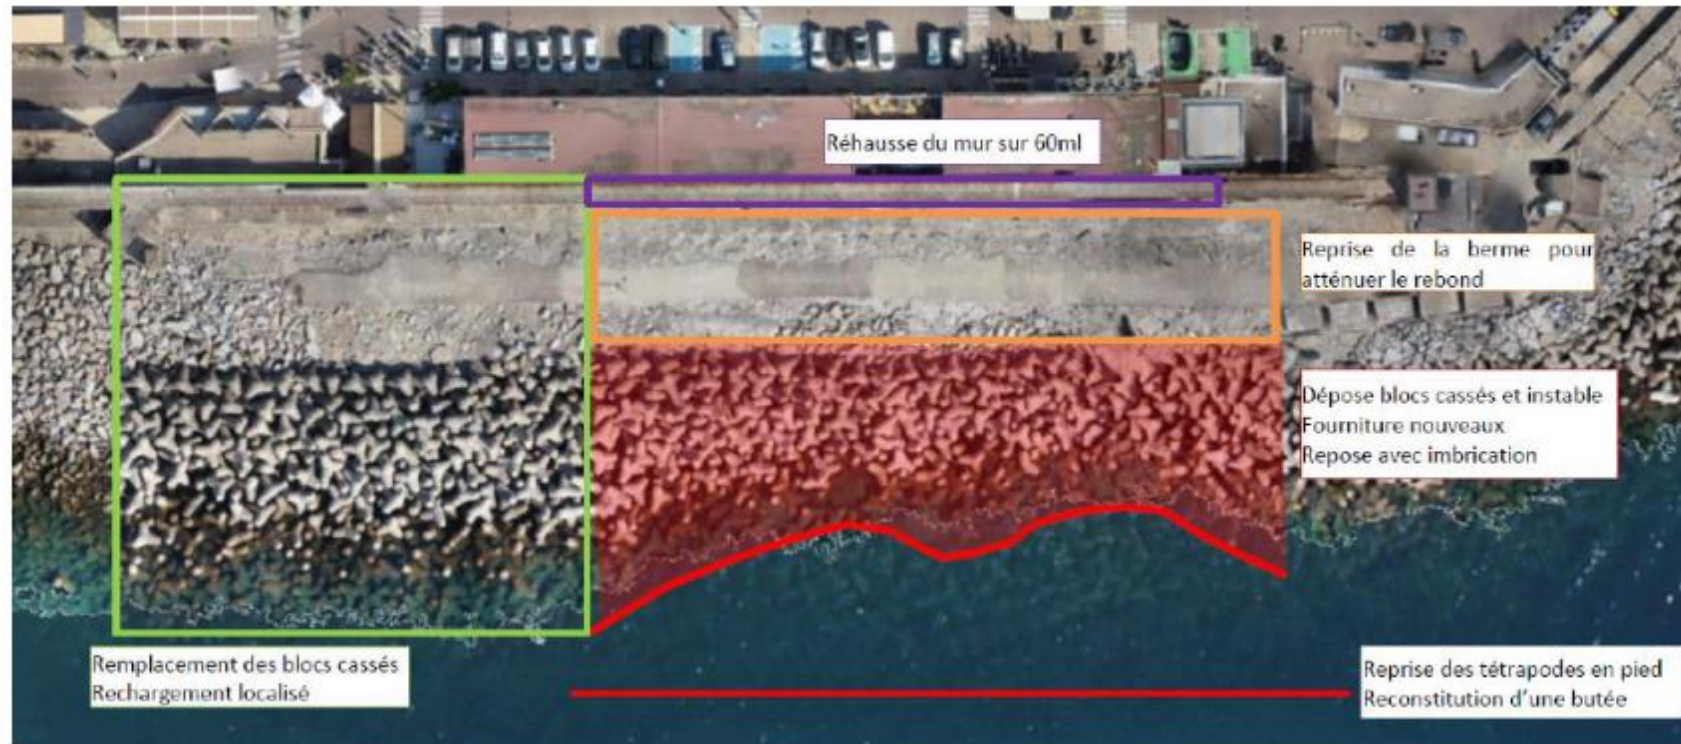
Figure 2 : Solutions d'aménagements de la jetée principale

Les points d'interventions concernant la jetée principale sont la stabilisation de la carapace par le rechargement ponctuel ou complète en tétrapode et la limitation des franchissements par le rehaussement du mur de protection incurvé à +1m.

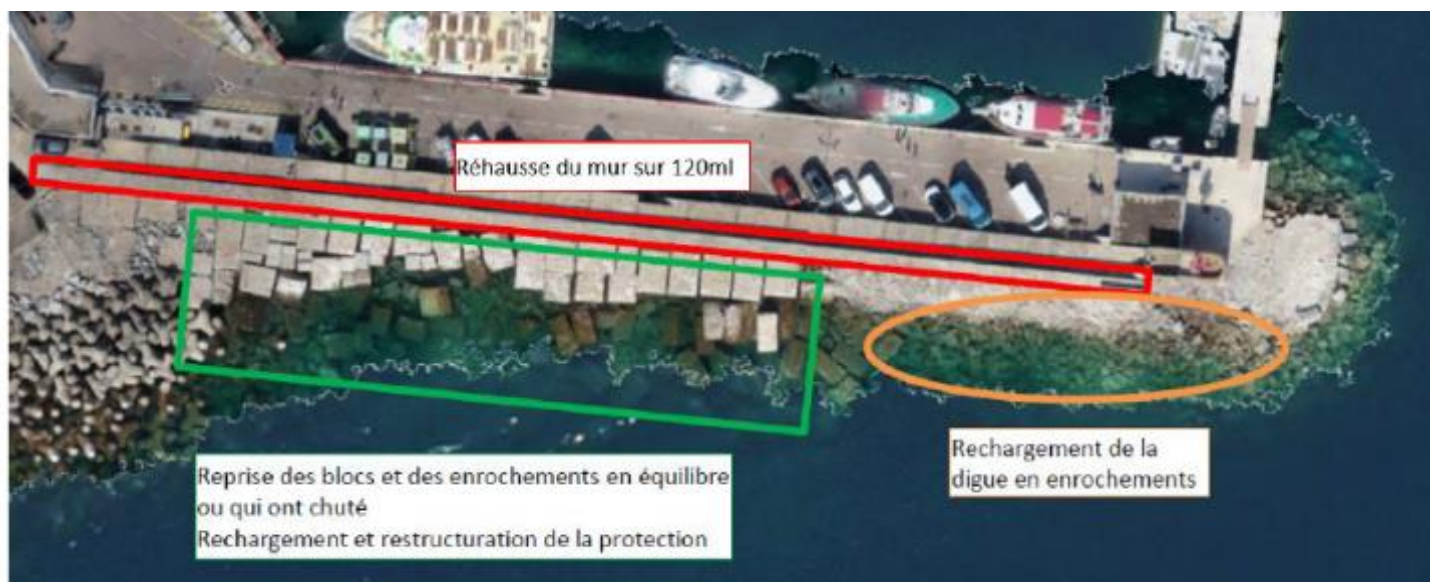
Figure 5 : Aménagements sur la jetée secondaire

Il est envisagé le rechargement de la carapace sur l'ensemble de la largeur hors d'eau et en entrée d'eau avec des bloc cubique >10 T sur les 60 premiers mètres linéaires de la jetée secondaire et avec des enrochements sur les 35 mètres linéaires suivants.

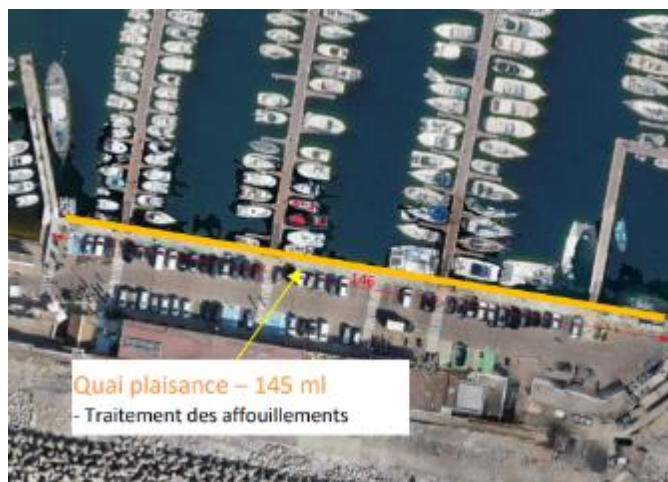
Figure 9 : Illustration du quai de plaisance

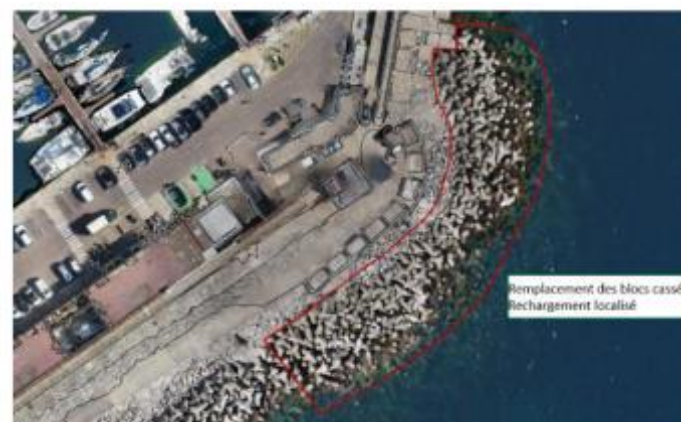
Identique à l'aménagement concernant la jetée principale, il s'agit de recharger la carapace sur l'ensemble de la largeur hors d'eau et en entrée d'eau.

Figure 11 : Solutions d'aménagements du coude

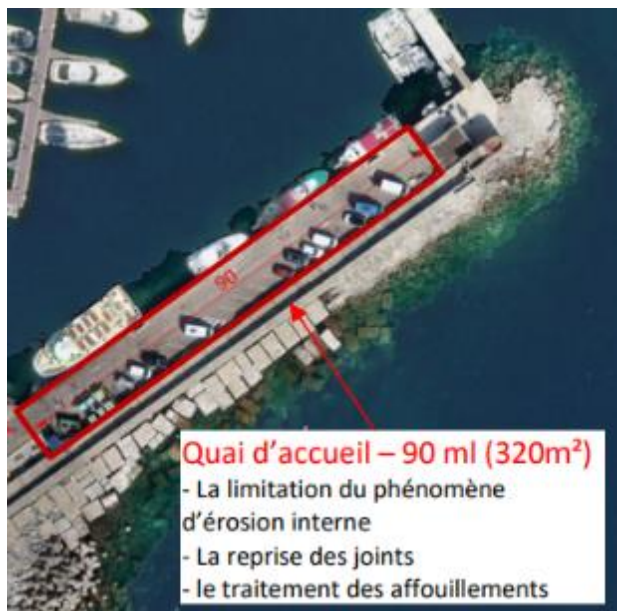
Figure 12 : Illustration du quai d'accueil

Pour les affouillements du quai d'accueil, des injections de résine expansive sont prévues permettant de remplir les vides. Le re-jointement du quai sera réalisé par scaphandrier. L'étanchéité, le comblement des vides et la consolidation du sol seront réalisés par injections superficielles.

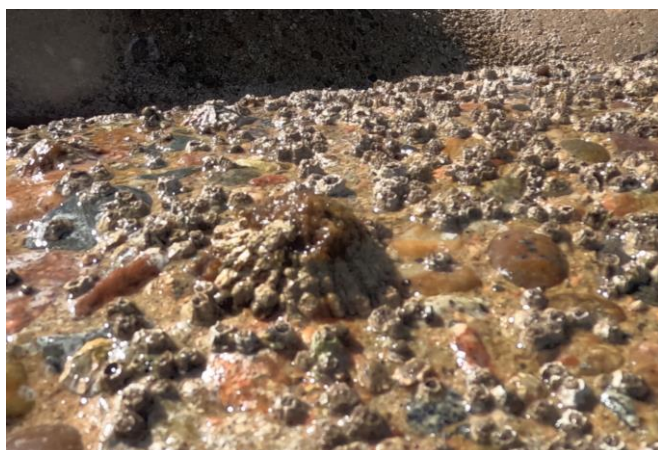
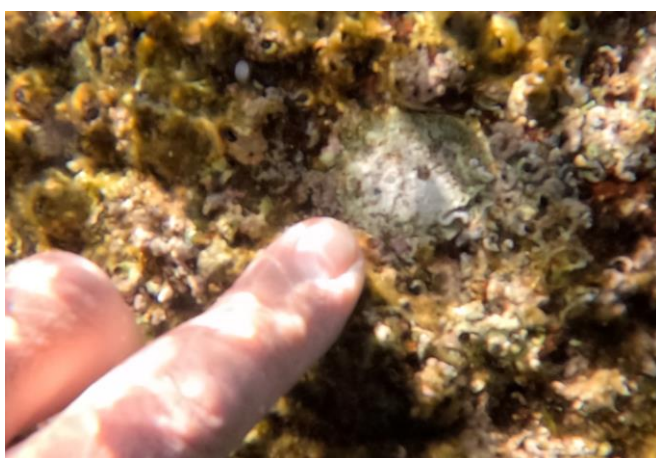
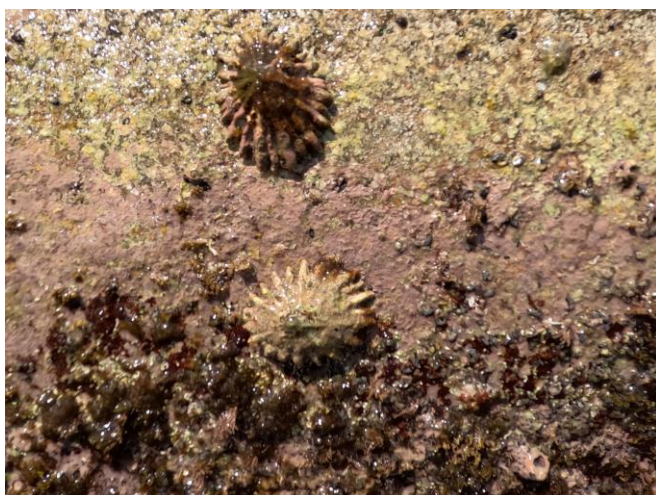
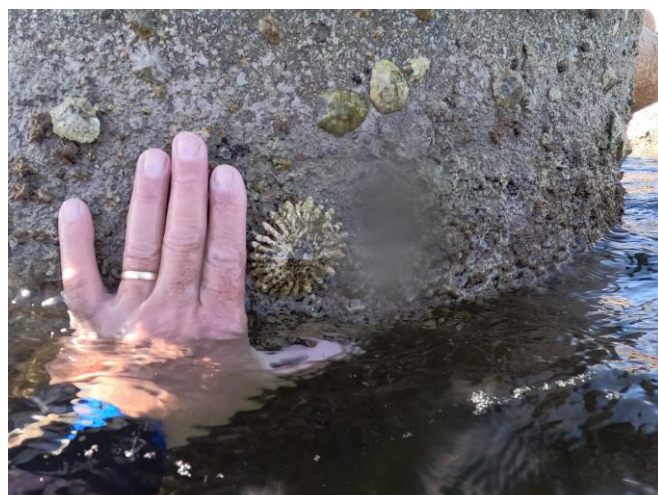
Photographies 8 : Observations faites sur la digue de Tino Rossi

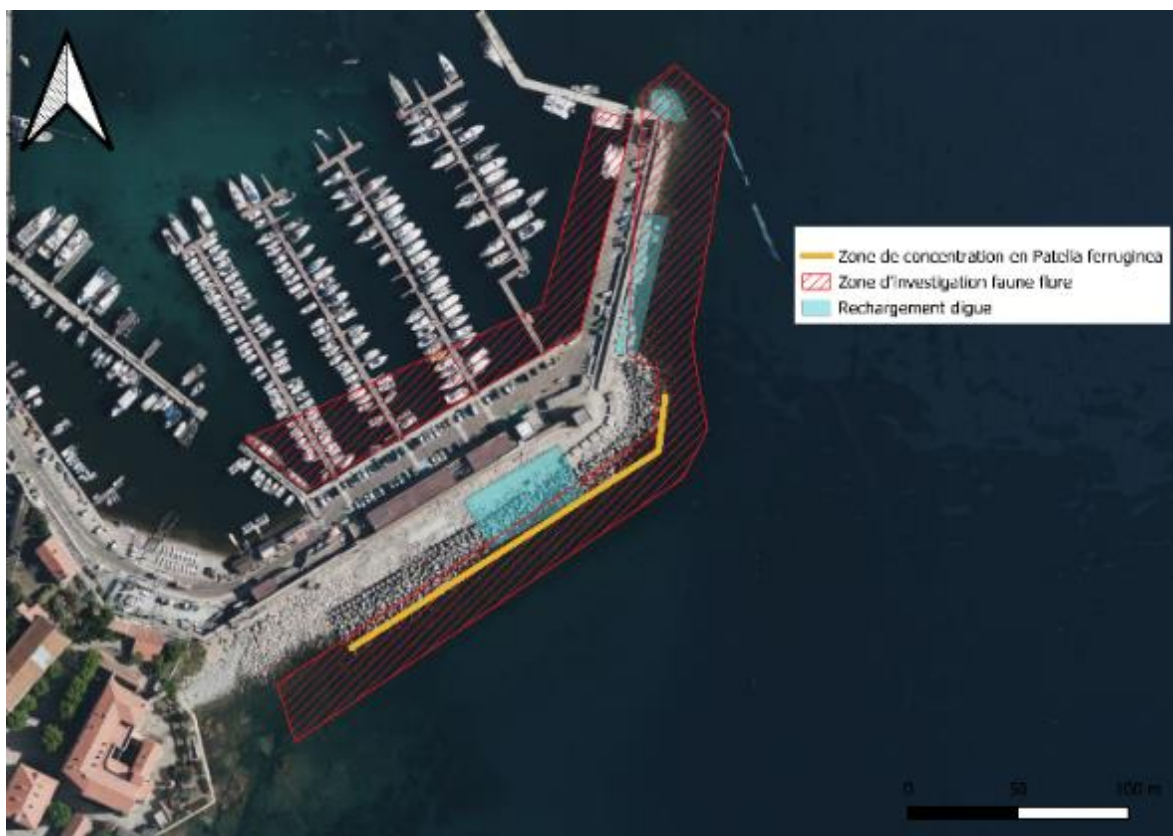
Figure 16 Localisation des patelles *Patella ferruginea* par rapport au projet de travaux
