Cullettività di Corsica

Remise en état de la jetée, des quais et du musoir du port de pêche d'Erbalunga

Maîtrise d'oeuvre relative à la remise en état de la jetée, des quais et du musoir du port de pêche d'Erbalunga

Plan de projet de remise en état du port

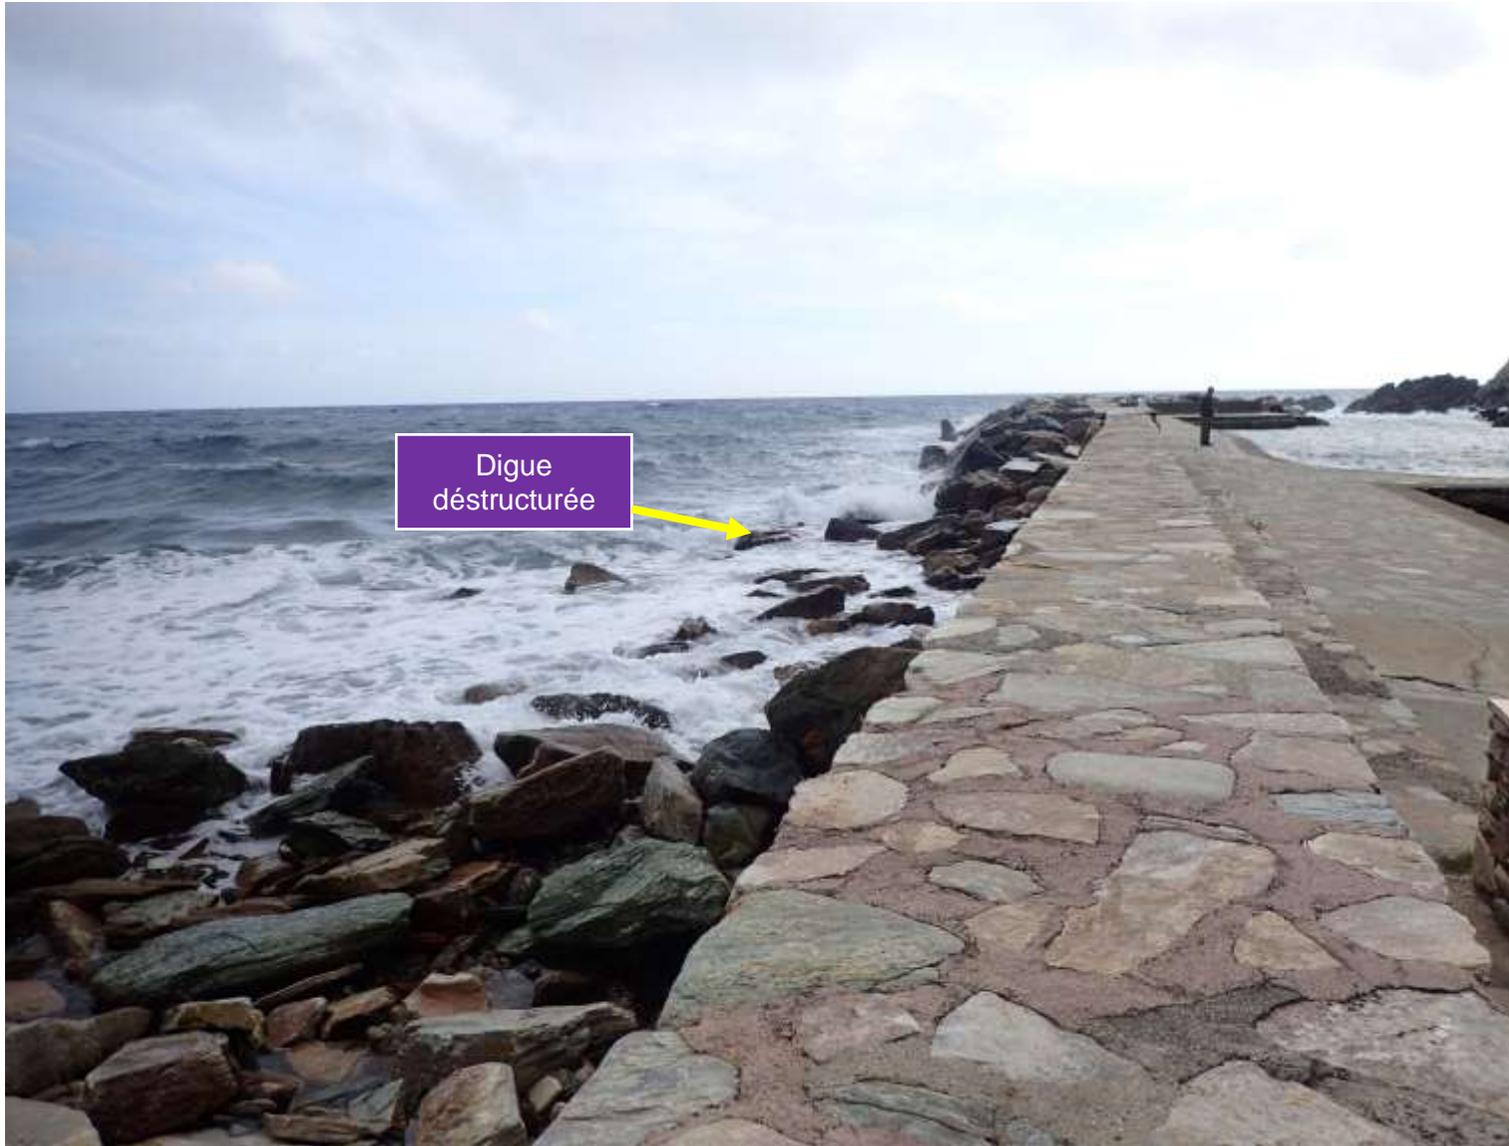
Figure 3. Photo 1, digue en enrochement du port d'Erbalunga, déstructurée – ICTP Octobre 2020

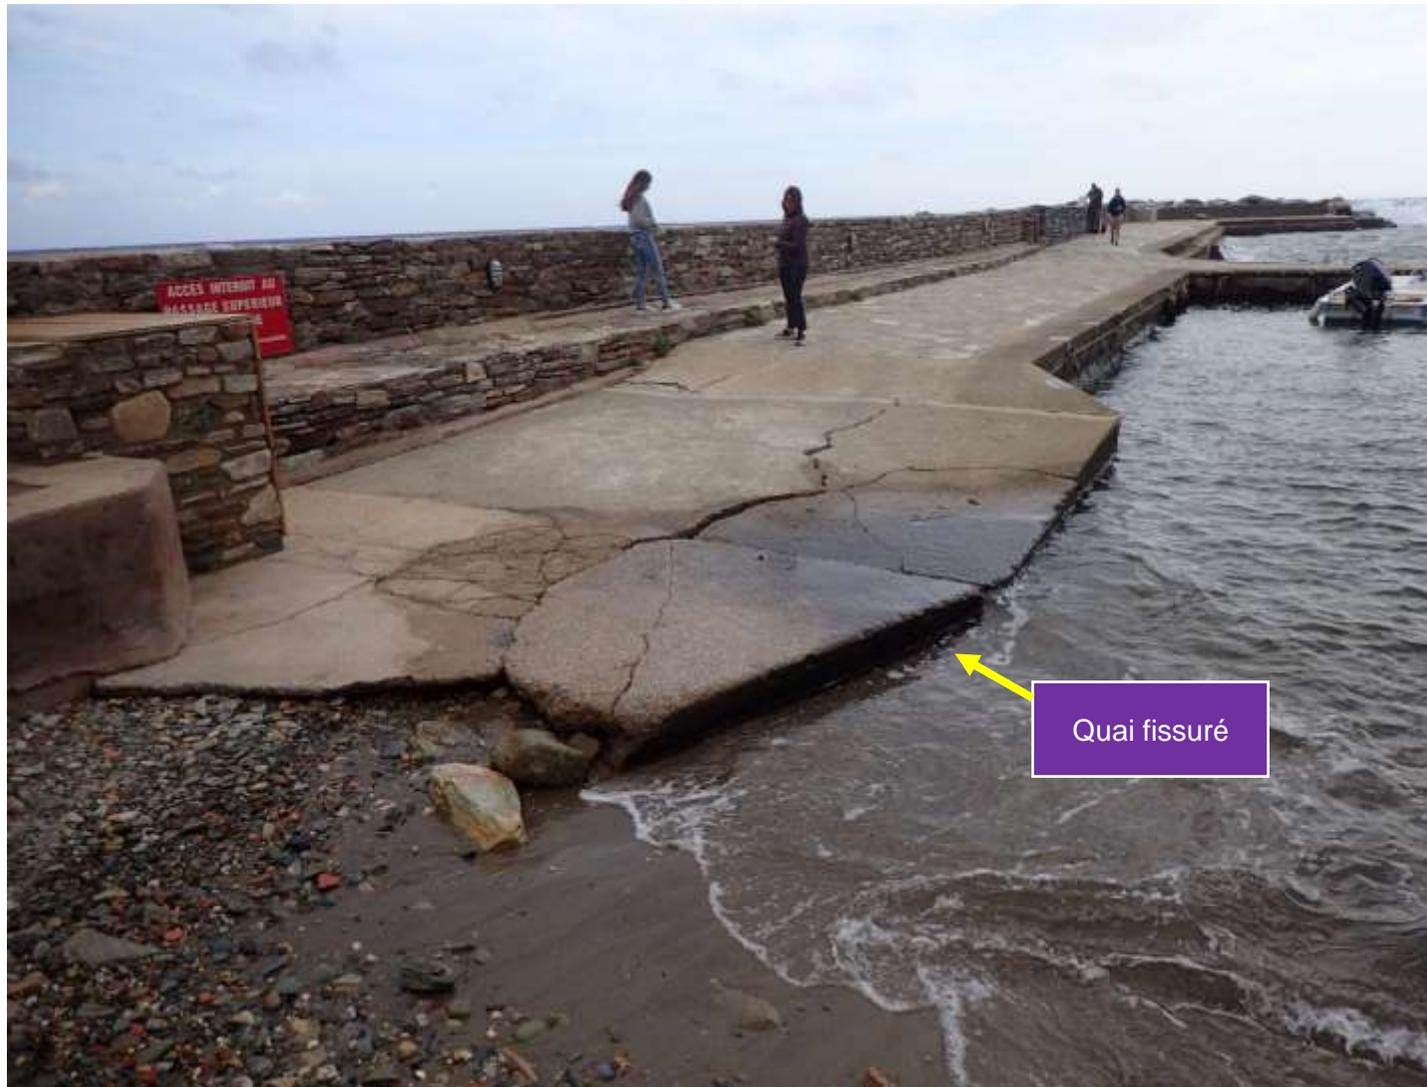
Figure 4. Photo 2, quai bétonné avec fissures – ICTP Octobre 2020

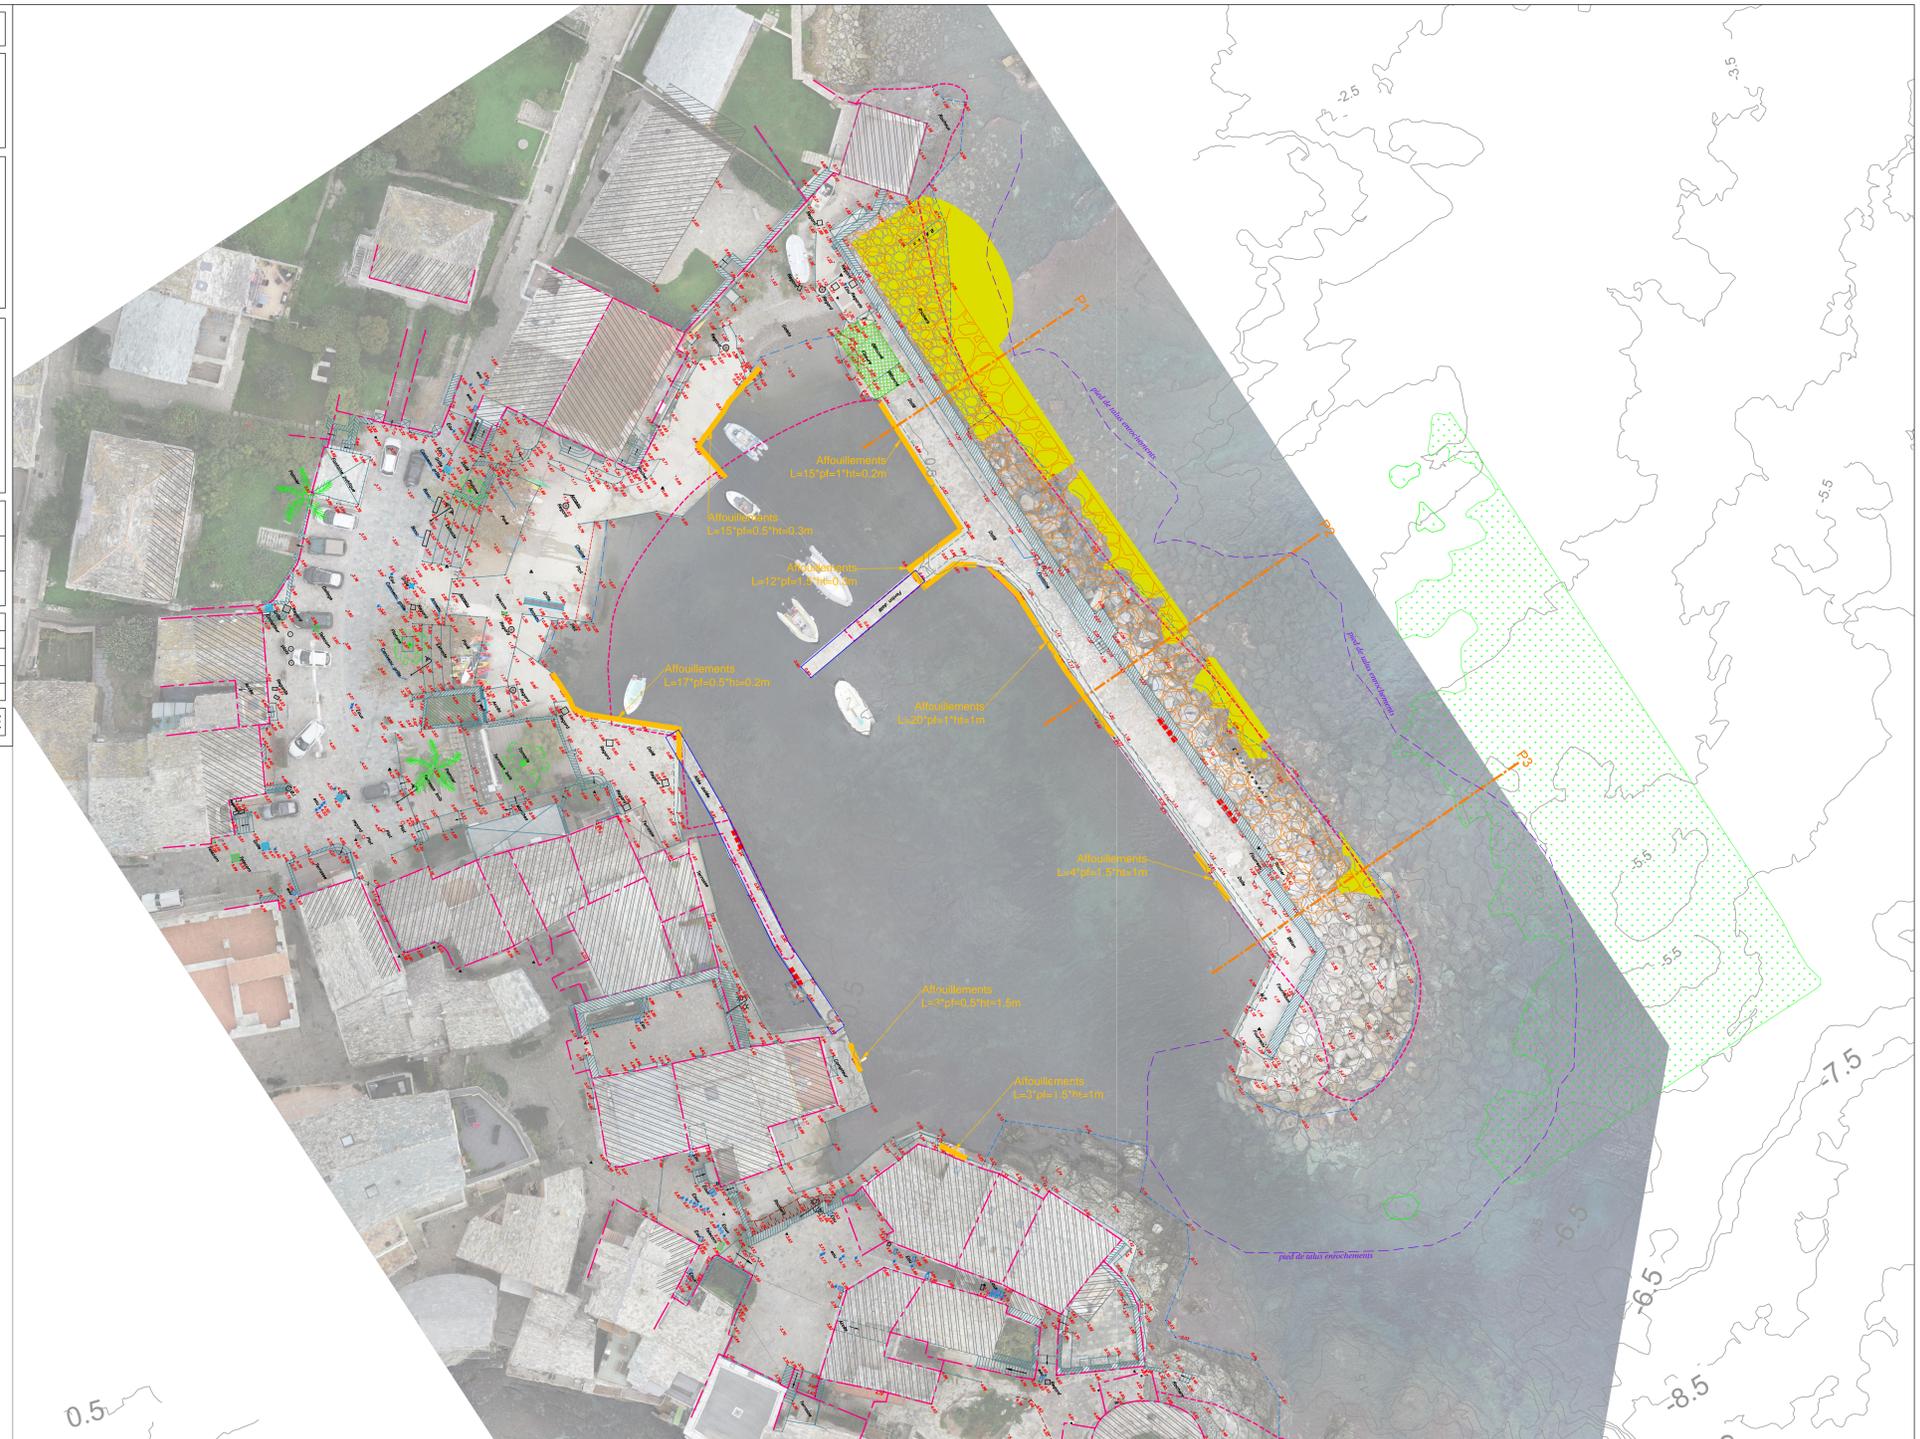
VP 012

- Manquement de blocs enrochements constaté
- Traitement des affouillements par comblement
- Reprise ponctuelle du parement pierres
- Reprise du quai (bloc béton couronnement et dallage en pierres)
- Herbier de position
- Rechargement et réagencement des enrochements

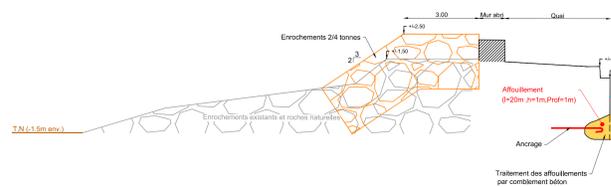
Profil P2 sur affouillement
Echelle: 1/100

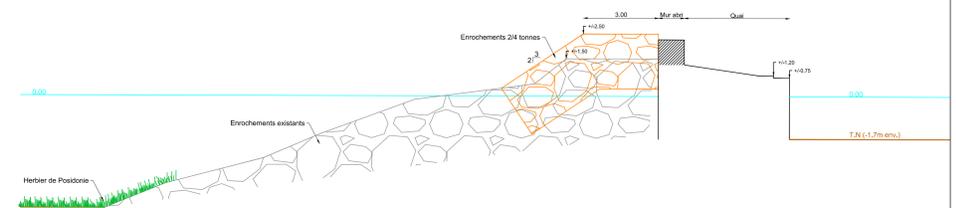
Profil P3 sur quai
Echelle: 1/100
