Aménagement d'un réseau de sentiers pour l'accès au fortin et aux abords du hameau de **GIROLATA**
Commune d'Osani - Corse du Sud

ANNEXES À L'EXAMEN AU CAS PAR CAS

PLAN D'INTENTIONS PAYSAGÈRES / ÉTAT PROJET

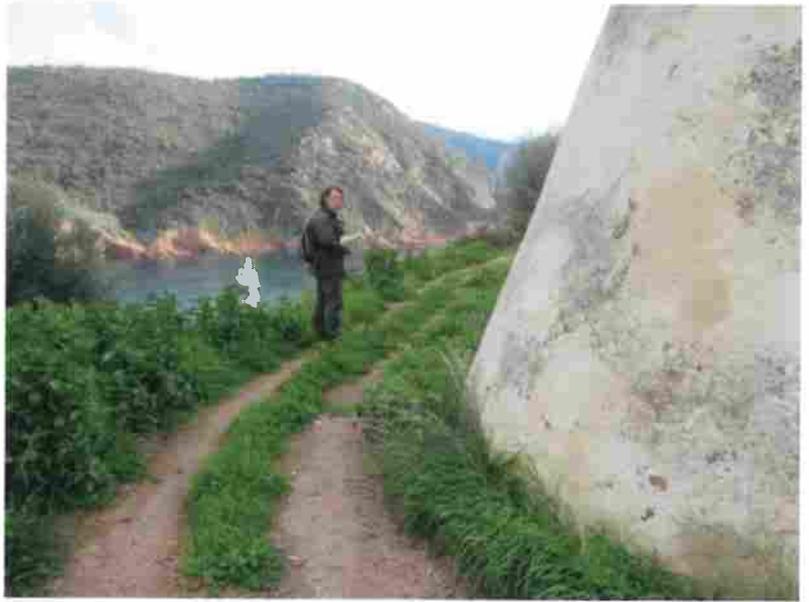
État existant

Un large sentier collé au pied du mur d'enceinte

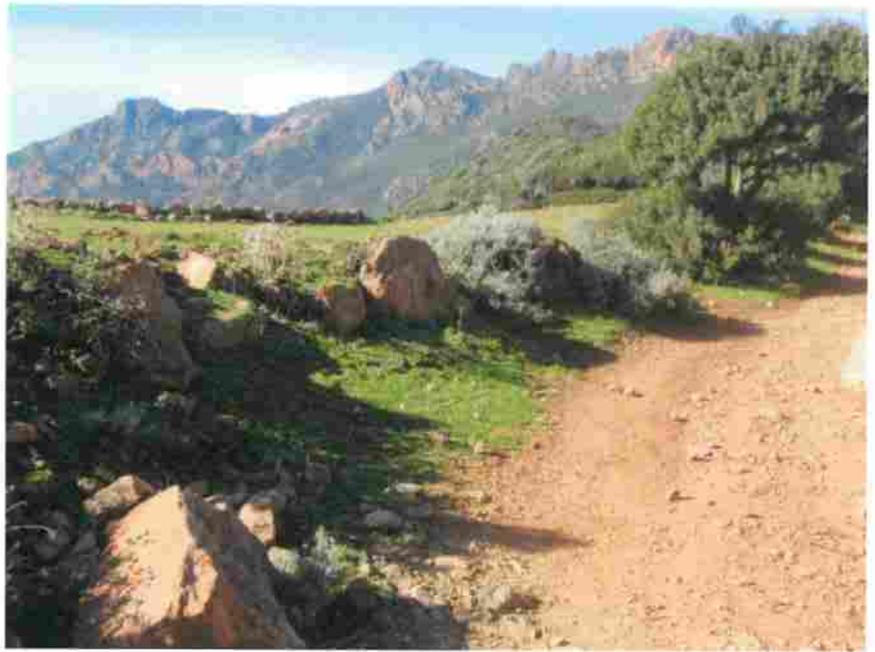
État existant

Les vestiges très dégradés d'un muret de soutènement dans le talus. Ouvrage à reconstituer en s'appuyant sur les gros blocs toujours en place.

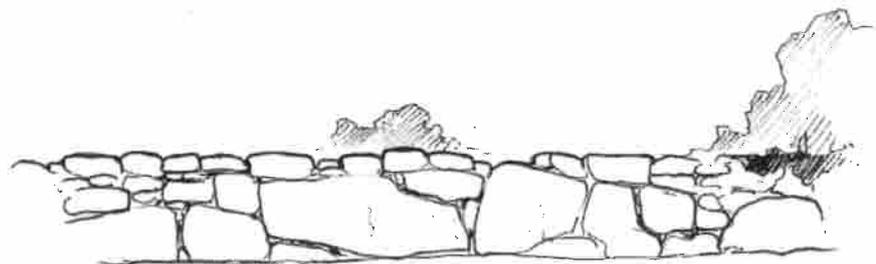
État projet

Développé du mur. La restauration, en pierre sèche sauf pour les petites pierres de couronnement doit respecter cet appareillage de grosses pierres de fondation et de petites pierres de construction.

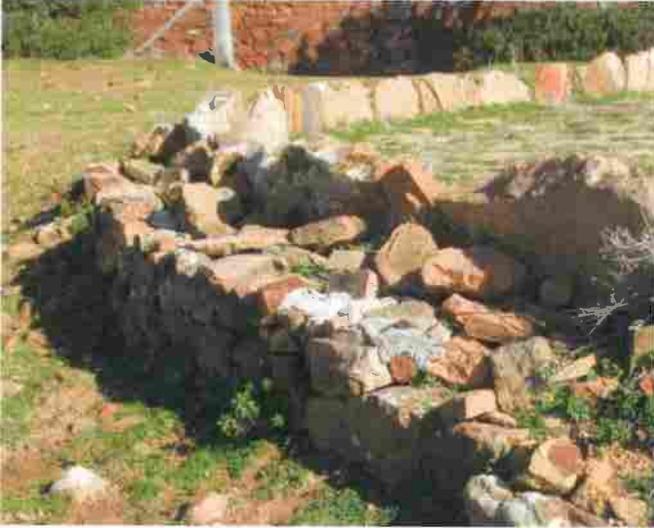
État existant

Le petit muret de soutènement est en partie écroulé.
Le ciment ayant servi pour de précédentes restaurations est à purger, pour revenir à un assemblage entièrement en pierre sèche.

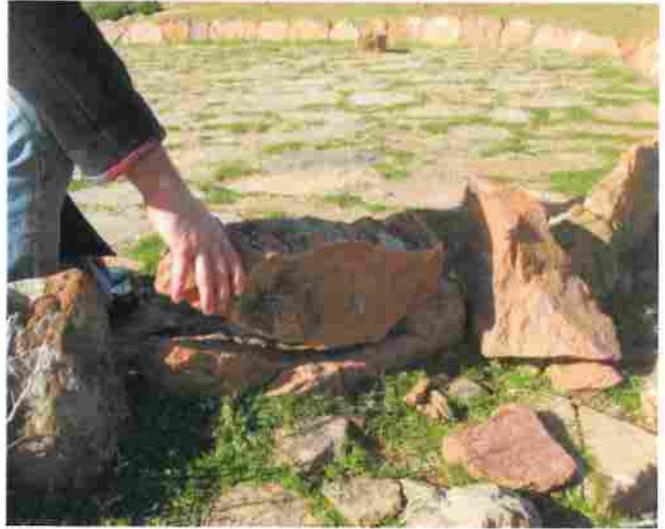
État existant

Certaines pierres levées sont fendues, et à remplacer.

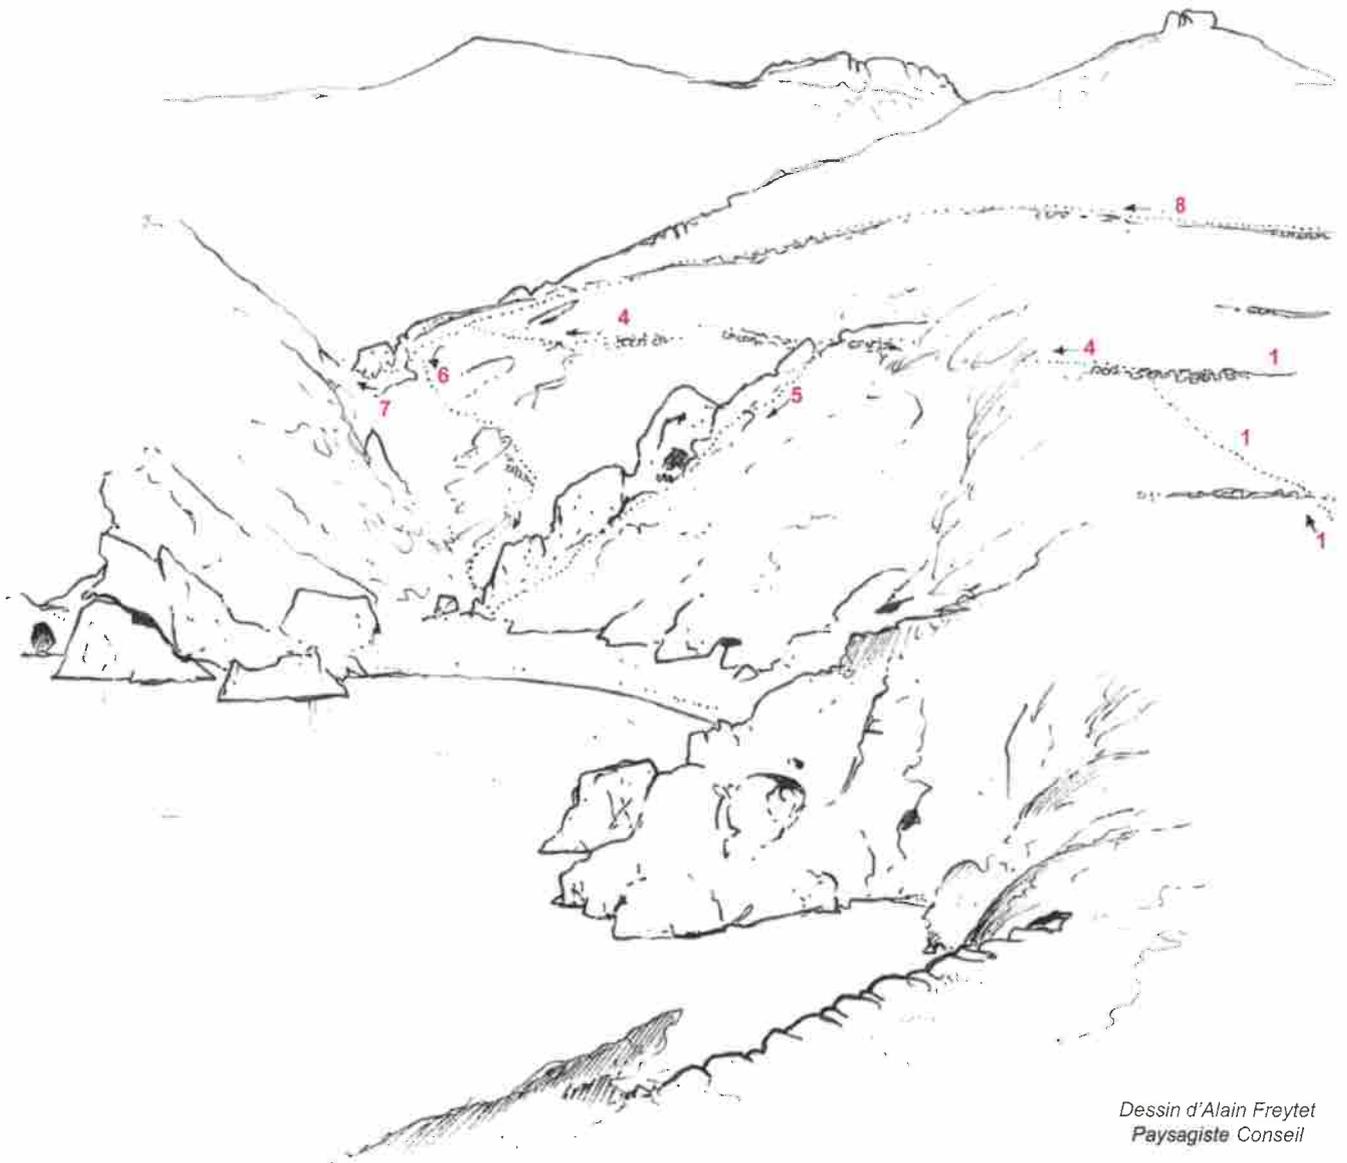
- 1 / De l'aire à blé à la descente vers la petite crique
- 2 / La descente à la petite crique
- 3 / Sur la crête
- 4 / Le chemin de **traverse**
- 5 / La **descente** dans l'éperon rocheux
- 6 / Le vallon de Cavone
- 7 / La descente vers la petite source
- 8 / Le Mare e Monti

État projet
Localisation des sentiers dans le **paysage**,
le long des anciennes **terrasses** de culture.

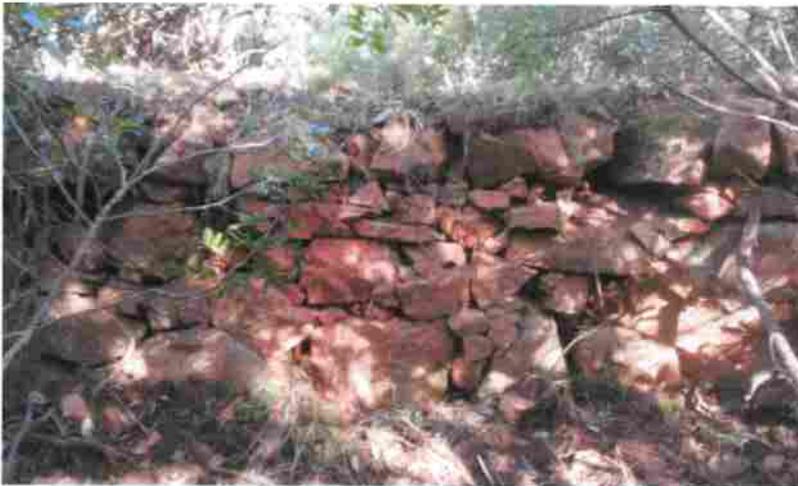
État existant

Les anciens murs de terrasse, cachés dans un maquis épais, sont encore majoritairement en bon état.

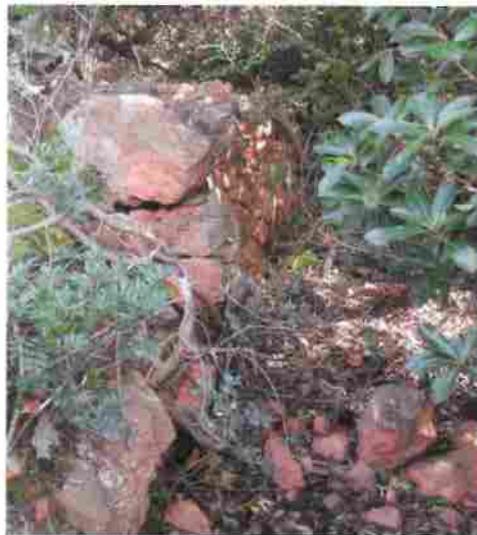
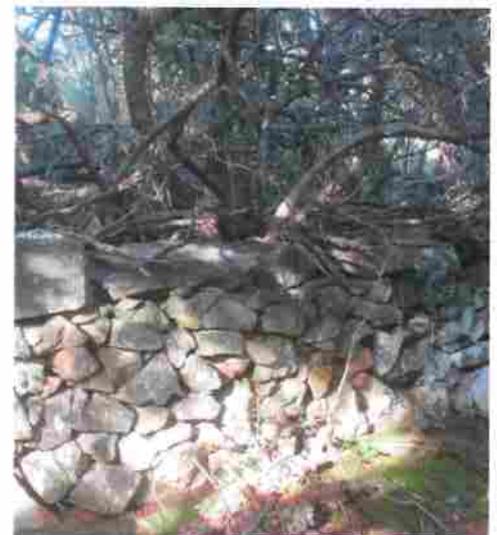
État existant

On note la présence de quelques brèches écroulées et de portions de couronnement manquant.

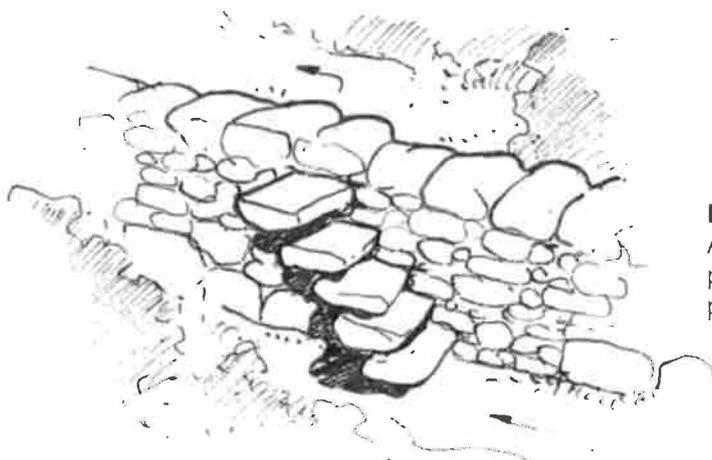
État existant

Dans la partie en sous-bois, des arbres se sont installés dans les murs

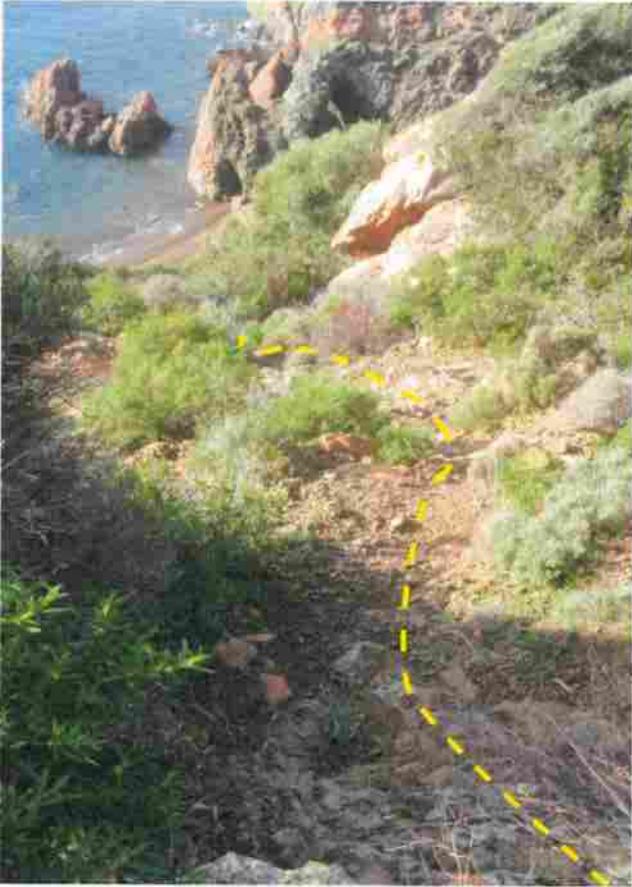
État existant

Le début de la descente, un sol pentu rendu très glissant par la présence de petites pierralles instables.

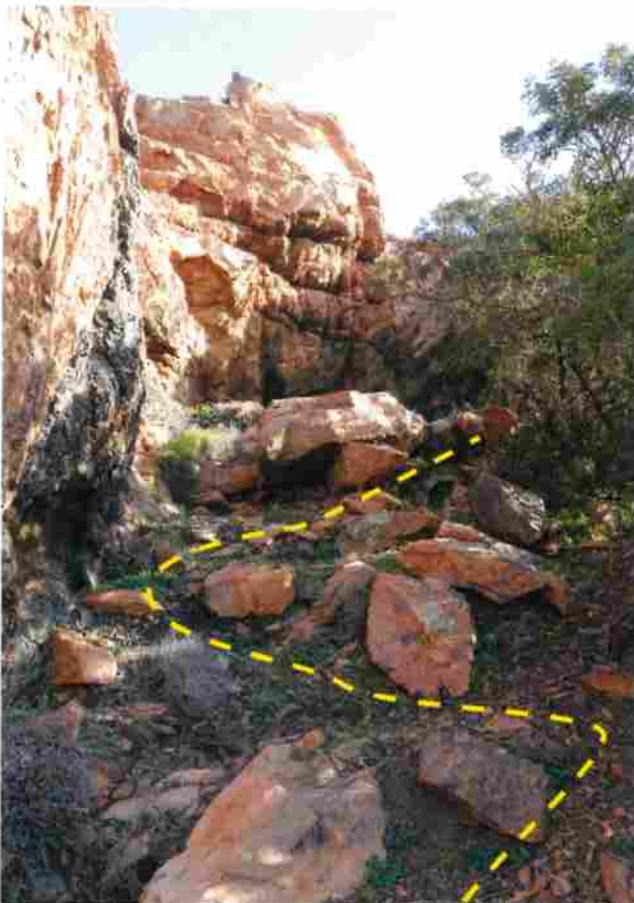
État existant

La fin de la descente vers la plage, une forte pente avec quelques blocs rocheux sur lesquels appuyer le sentier.

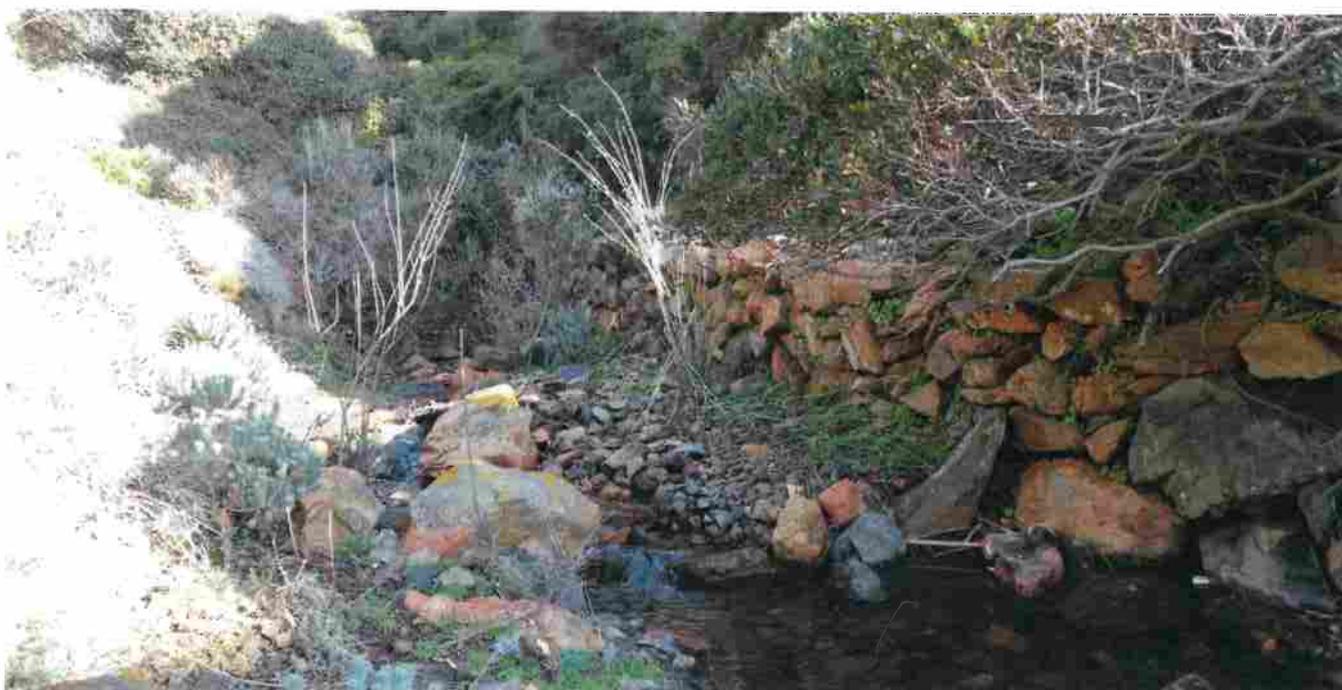
État existant

Le mur de soutènement le long du cours d'eau est à dégager et à restaurer pour servir d'appui au sentier.

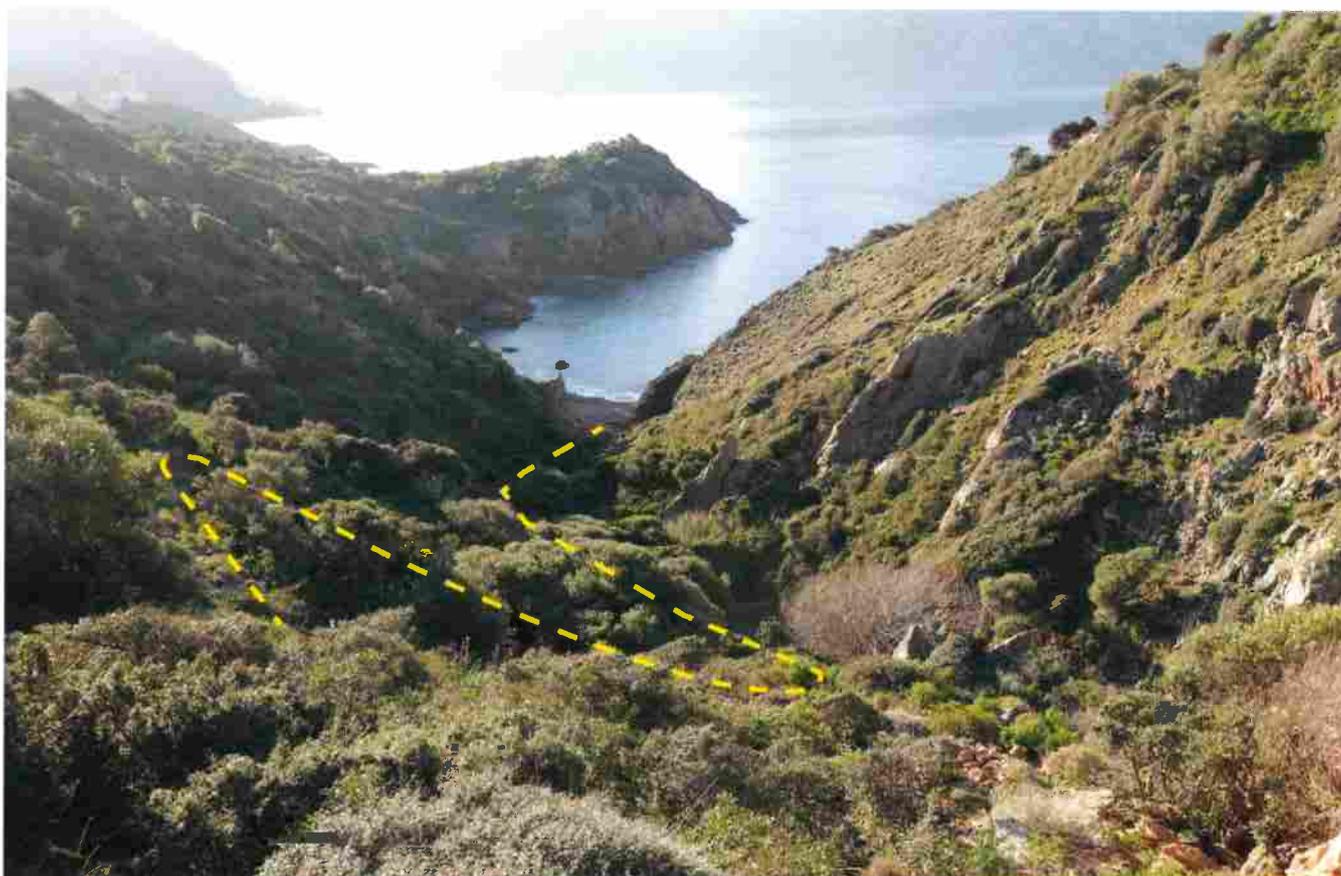
État existant

Le vallon est très encaissé.
Le passage du sentier devra négocier deux lacets dans la forte pente et s'appuyer sur des éléments remarquables du paysage (grands arbres, gros rochers)
