1/ Schéma global d'aménagement

AVP

Aménagement du site naturel protégé de Pertusato

Janvier 2018

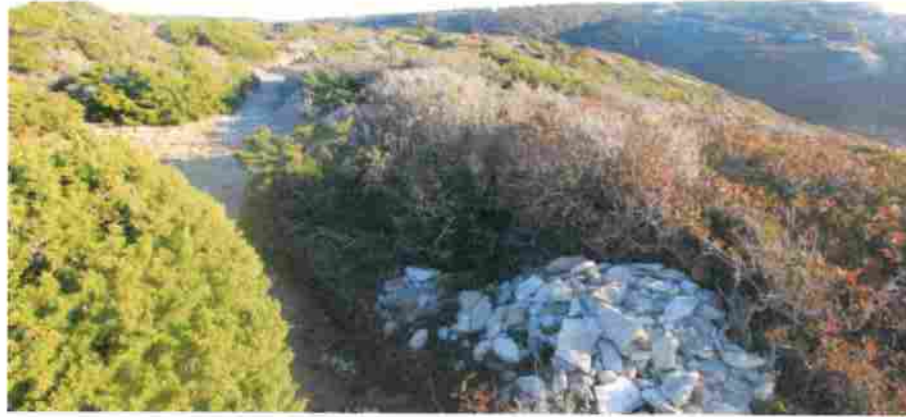
1 - Le sentier traverse le maquis et s'éloigne du littoral pour franchir le vallon.

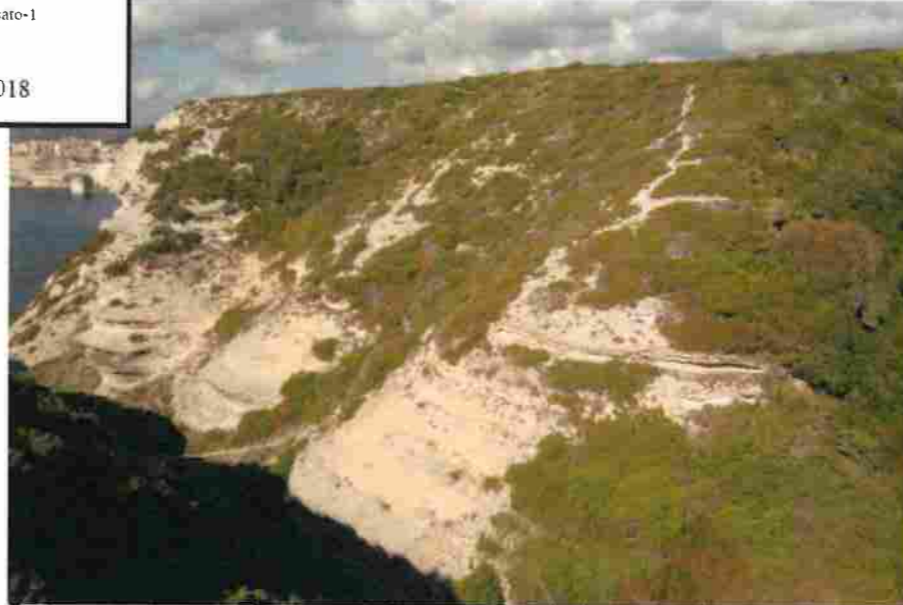
4 - Flanc nord du vallon, avec une belle vire rocheuse apparente.

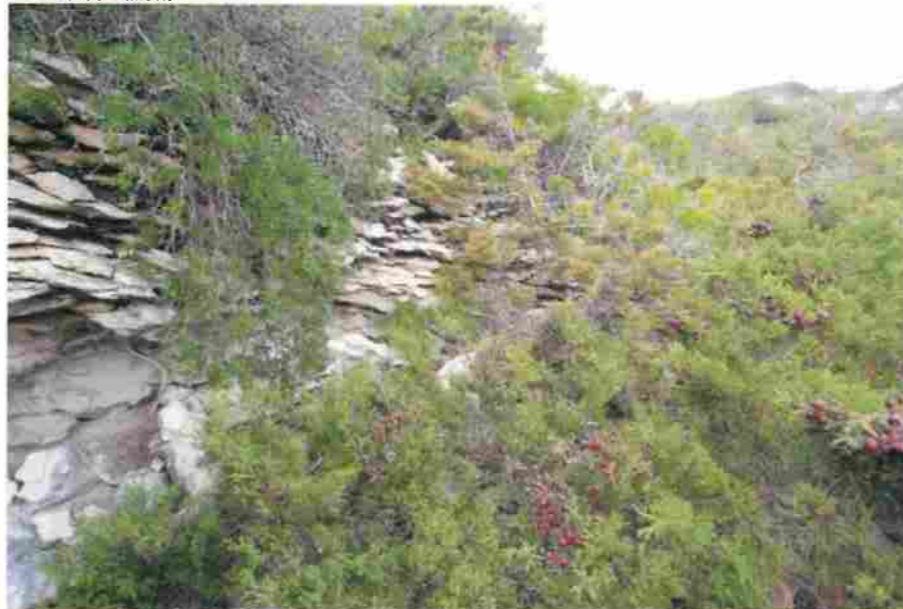
5 - Le sentier longe un affleurement rocheux et permet de plonger vers le sentier communal en fond de vallon.

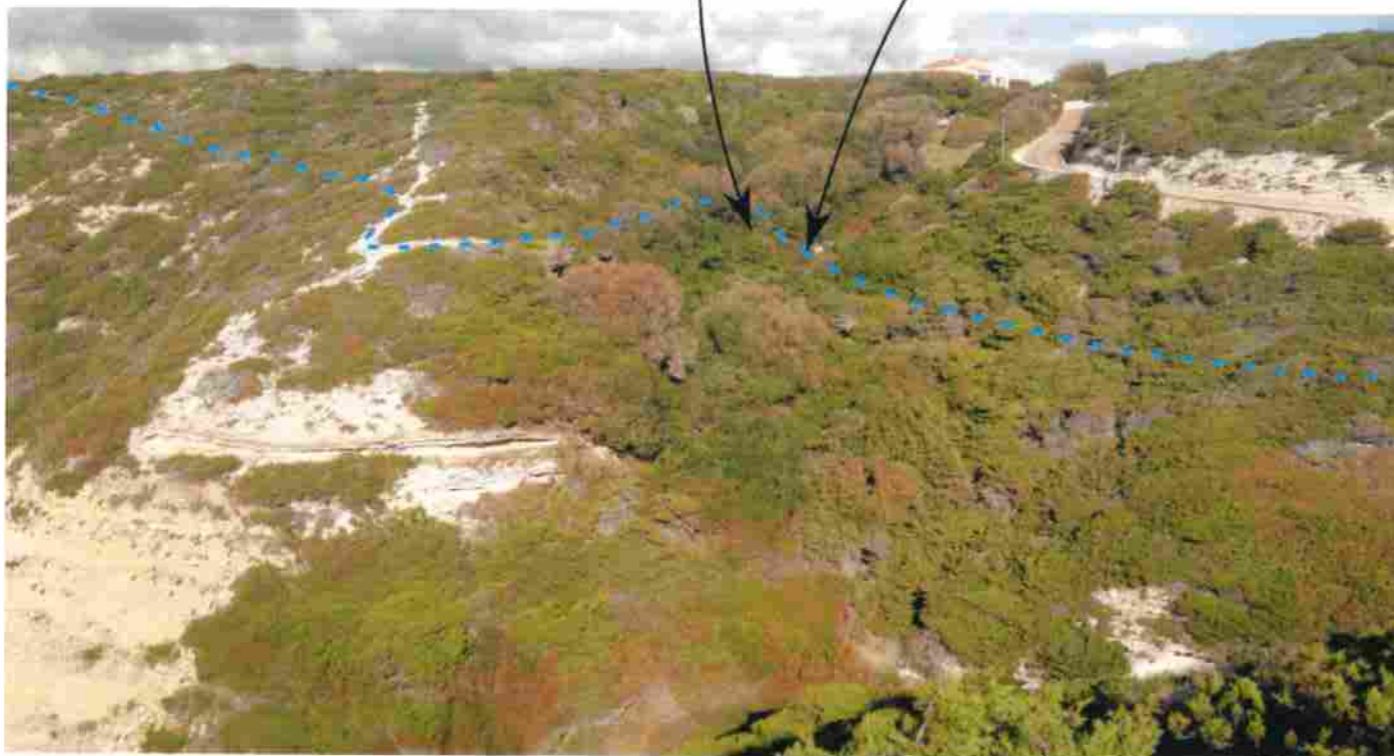
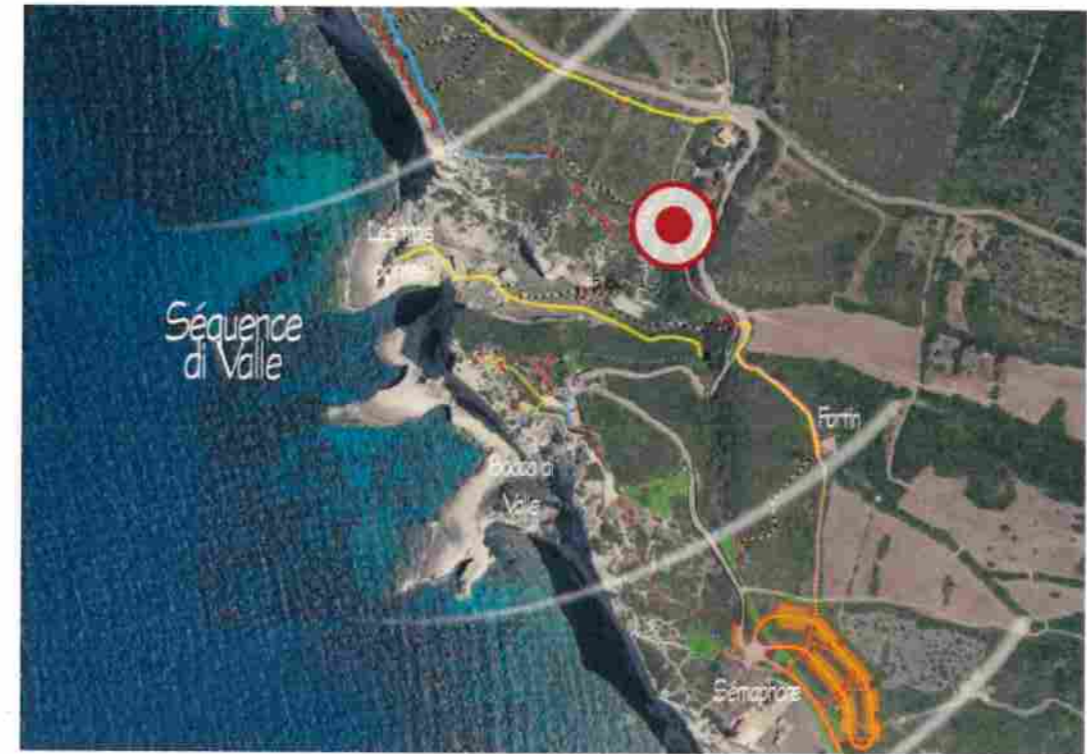
Fontaine sur le chemin
communal à restaurer

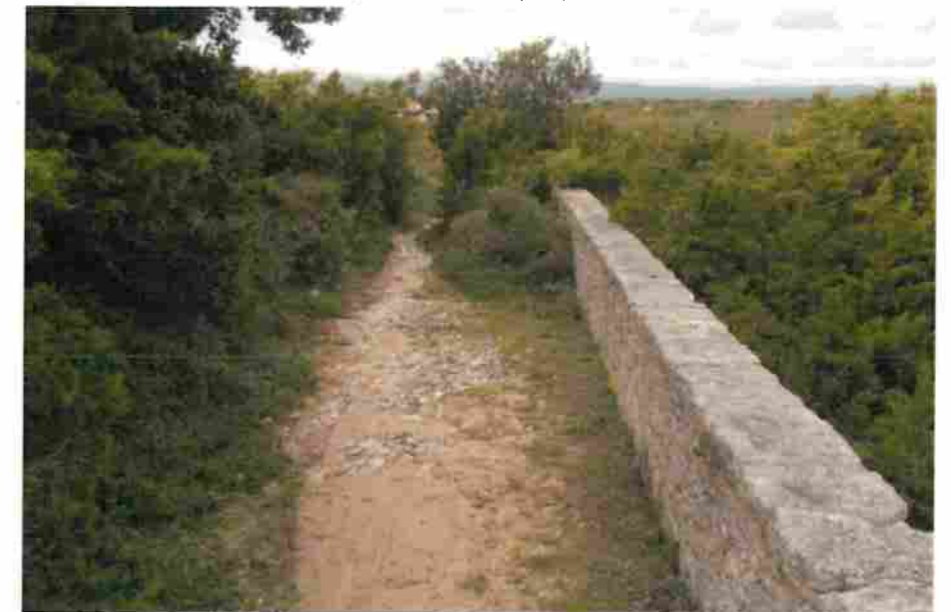
7 - Le sentier venant de Bonifacio, bordé du muret parapet.

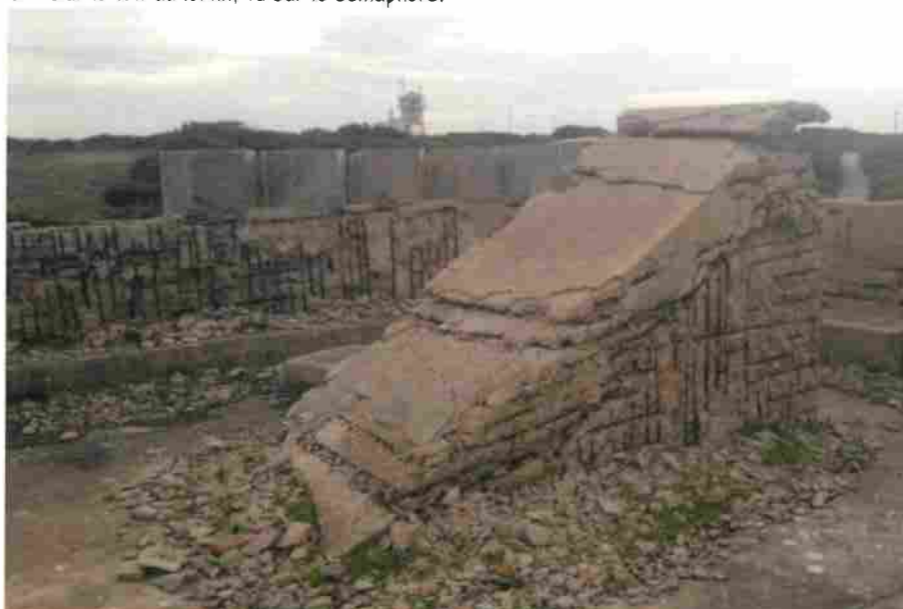
6 - Sur le toit du fortin, vu sur le sémaphore.

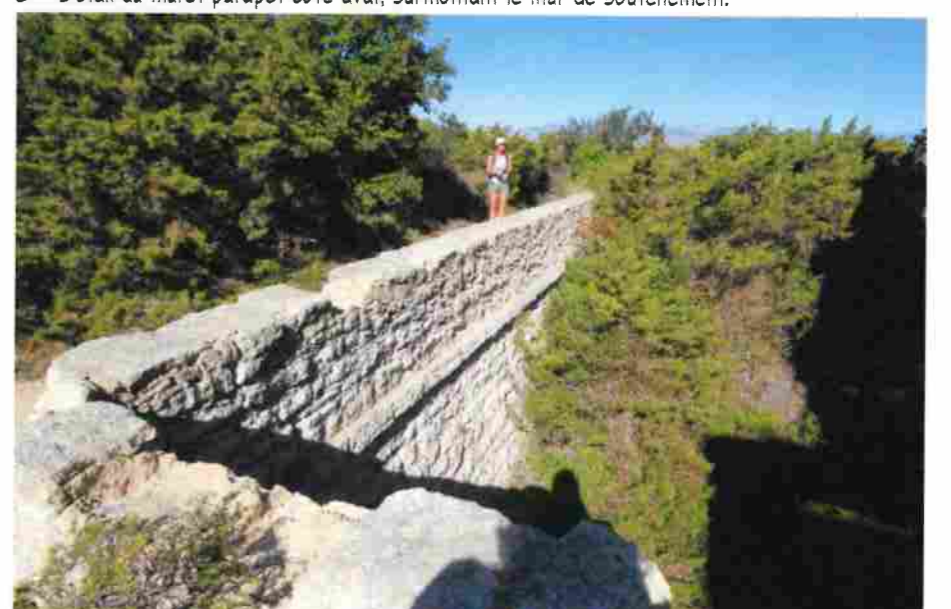
9 - Détail du muret parapet coté aval, surmontant le mur de soutènement.

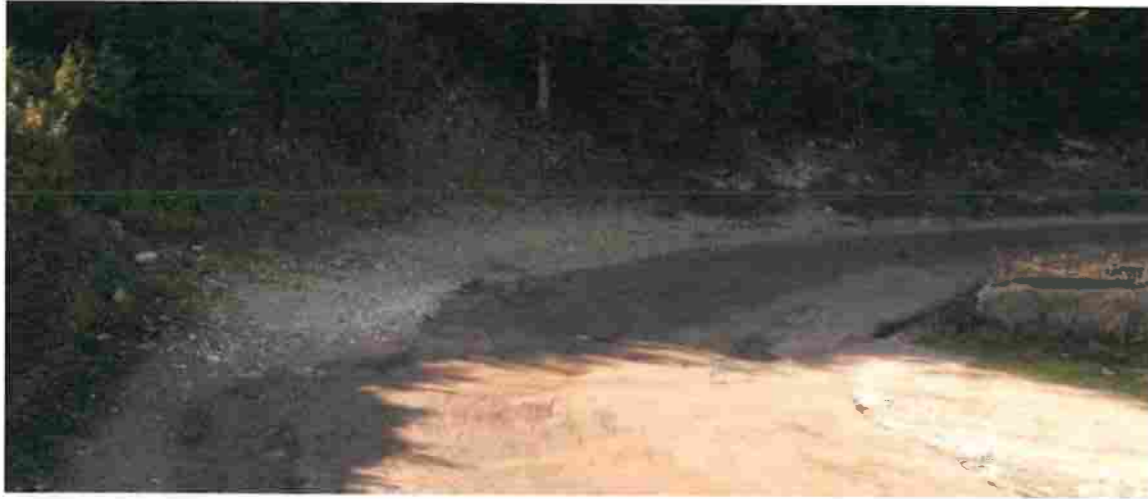
ETAT ACTUEL

Les travaux routiers ont recouvert d'enrobé un ancien radier (ouvrage d'écoulement des eaux pluviales). Les stationnements en bord de route sont trop nombreux et dangereux à ce niveau.
