Conservatoire du littoral
Aménagement du site naturel protégé de Pertusato
ERBA BARONA PAYSAGE - DE MARI Diana - MAZARS Adeline

AVP

3.10b/ Anciennes batteries : points 1 à 10 : relevés et travaux projetés

3.11/ Anciennes batteries : sentier littoral (escalier) : relevés et travaux

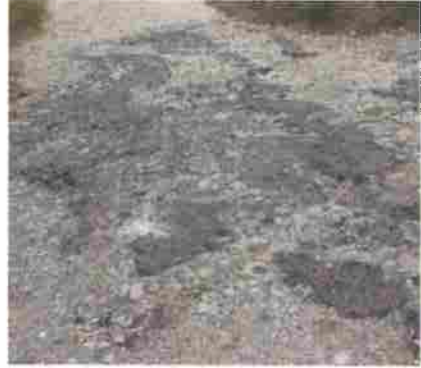
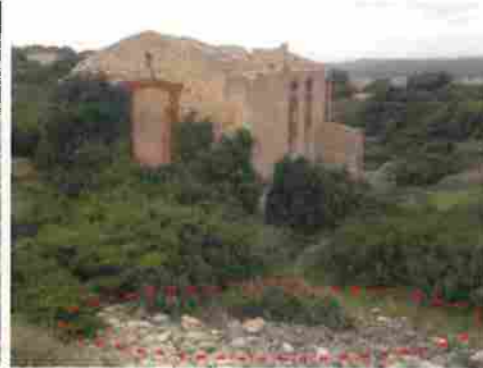
Point 1 : purge des traces d'enrobé sur la dalle rocheuse affleurante dans la cour d'entrée.

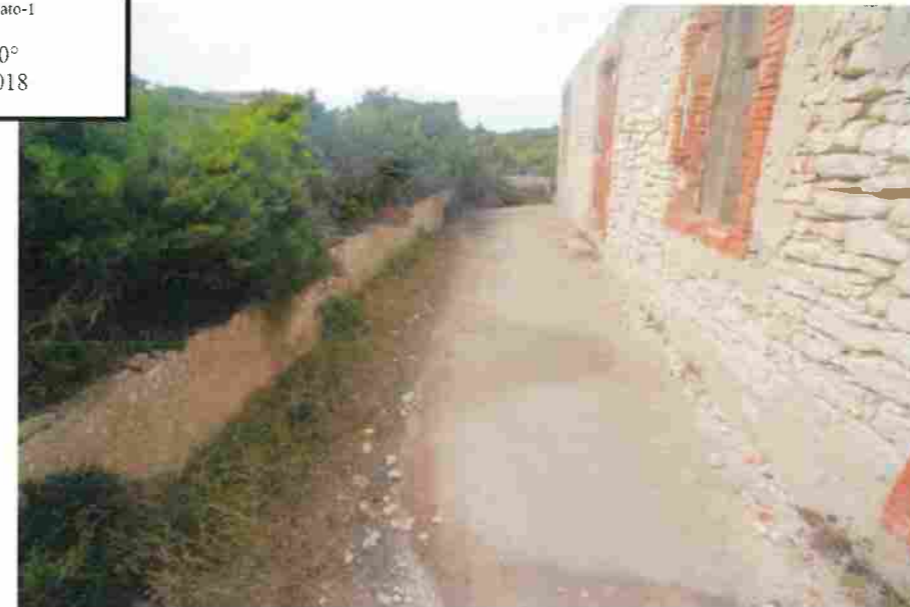
Point 4 : nettoyage et purge manuelle des pierres éparses et des gravats, tout en préservant la végétation, aux abords du logement du gardien.

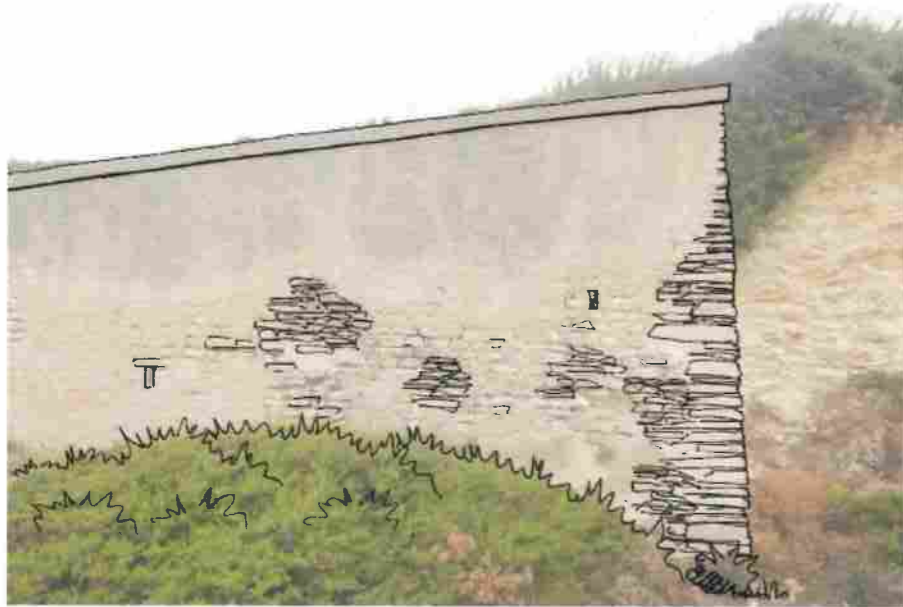
Point 2 : restauration des brèches, trous, fissures et chaînage d'angle avec retour parfaitement ancré dans la falaise, en pierre locale et à l'identique de l'existant.

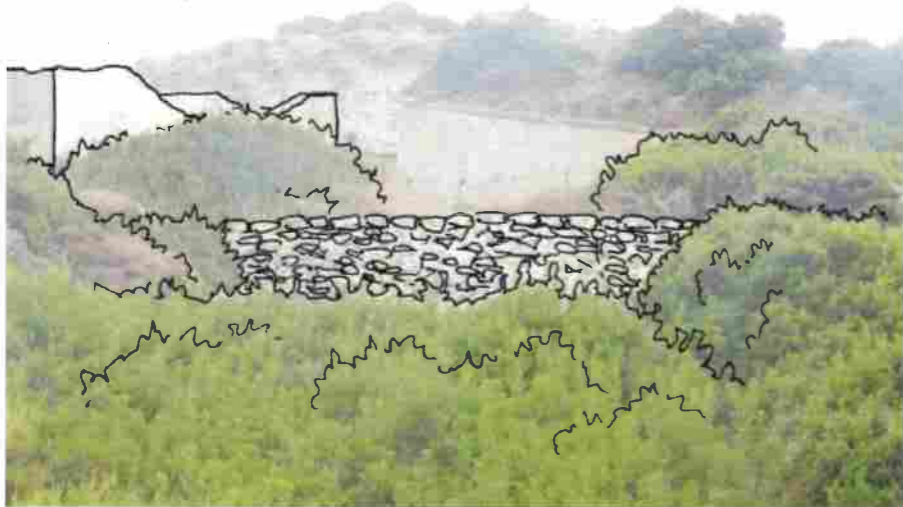
Point 3 : restauration des portions de murs de soutènement, en pierre locale et à l'identique de l'existant, après purge des tas de pierres et gravats.

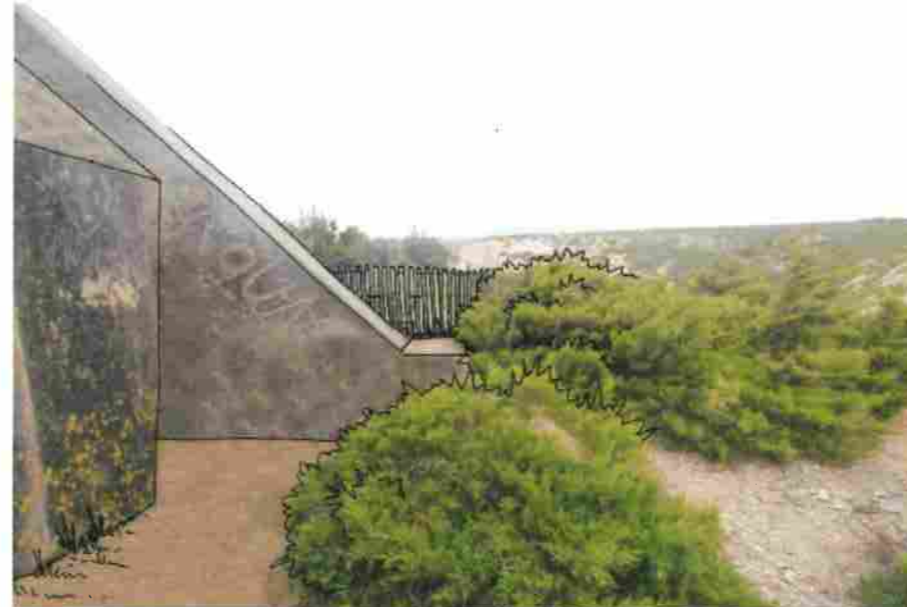
Point 6 : installation de ganivelles de hauteur 120cm, sur fer DN22mm.

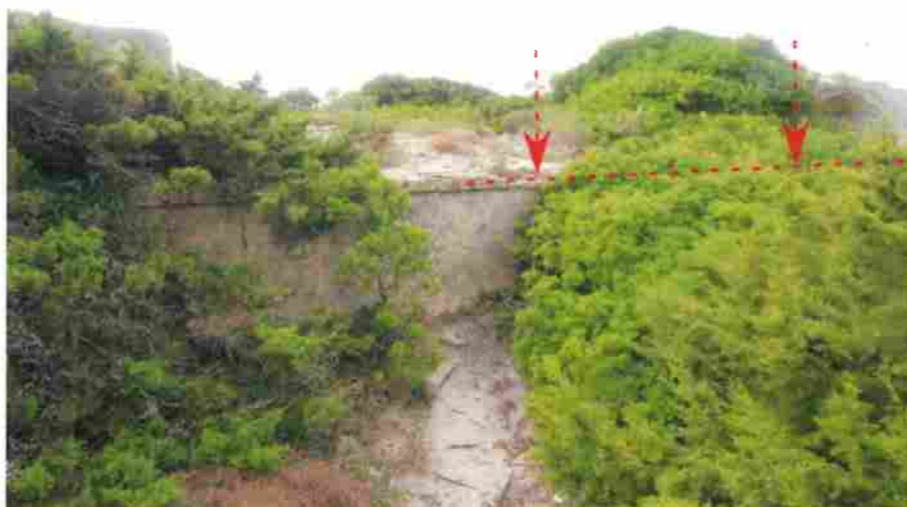
Point 7 : prolongement du mur de soutènement avec couronnement en granit et enduit à la chaux, après dégagement de la végétation.

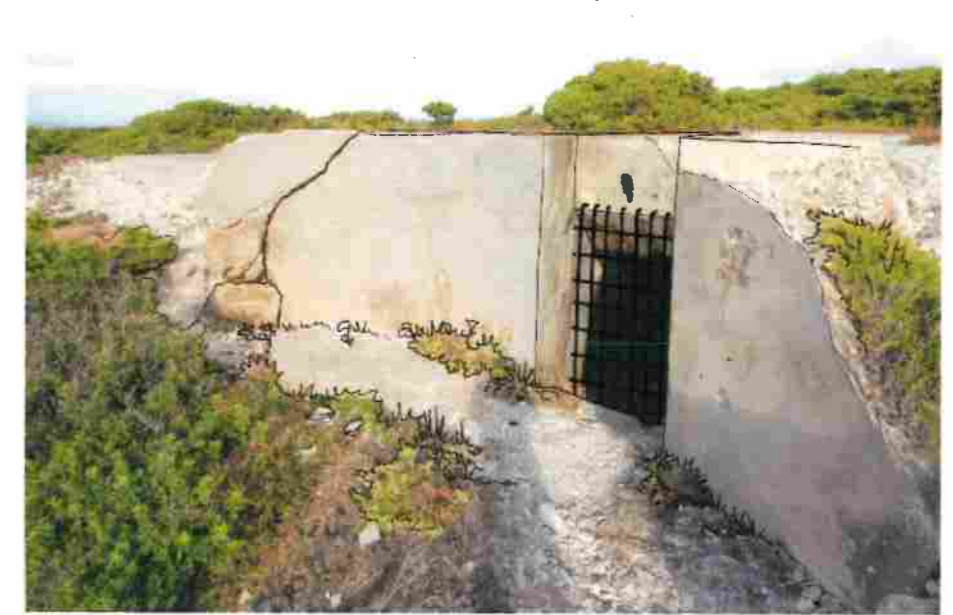
Point 8 : fermeture de l'accès dangereux aux tunnels et ouvrages militaires souterrains, installation de grilles amovibles en fer plein massif, rond de 40mm, trou renflé gonds, ferrures et cadenas.

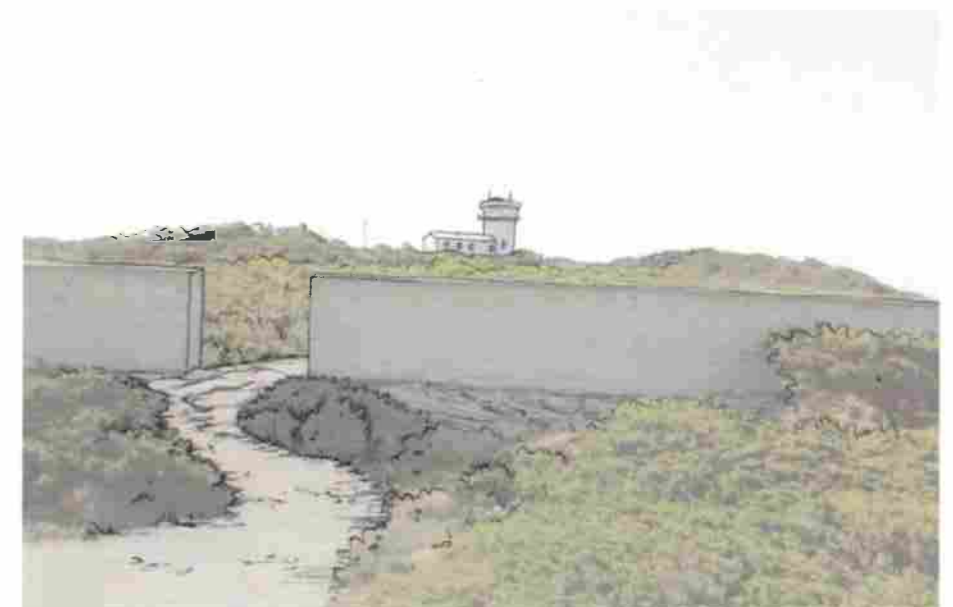
Point 9 : ouverture à créer pour passage dans le mur.

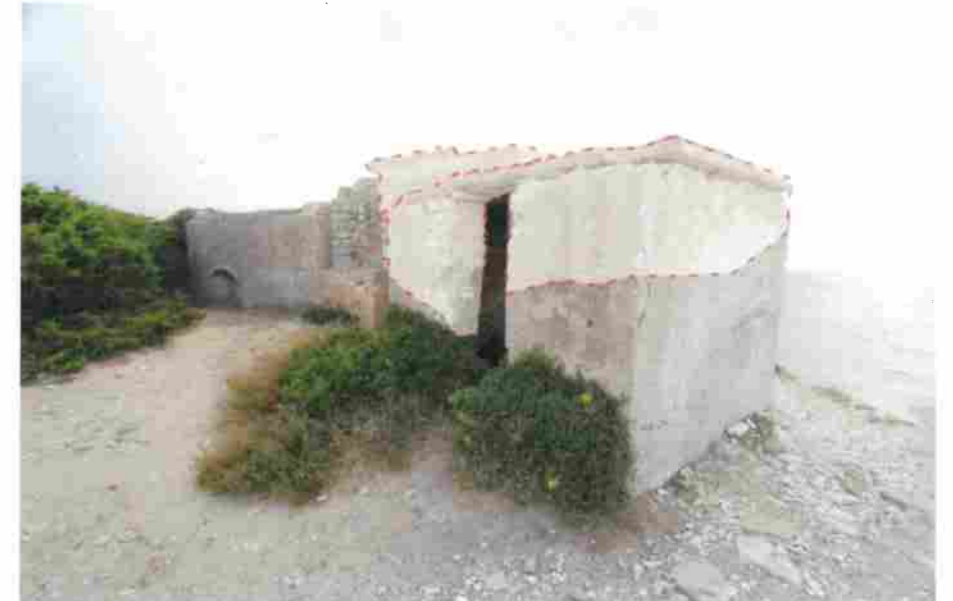
Point 10 : démolition des éléments bâtis ajoutés : dalles de couverture, partie supérieure des murs de façades, finition ruine, stabilisation et protection des arases de murs au mortier de chaux.

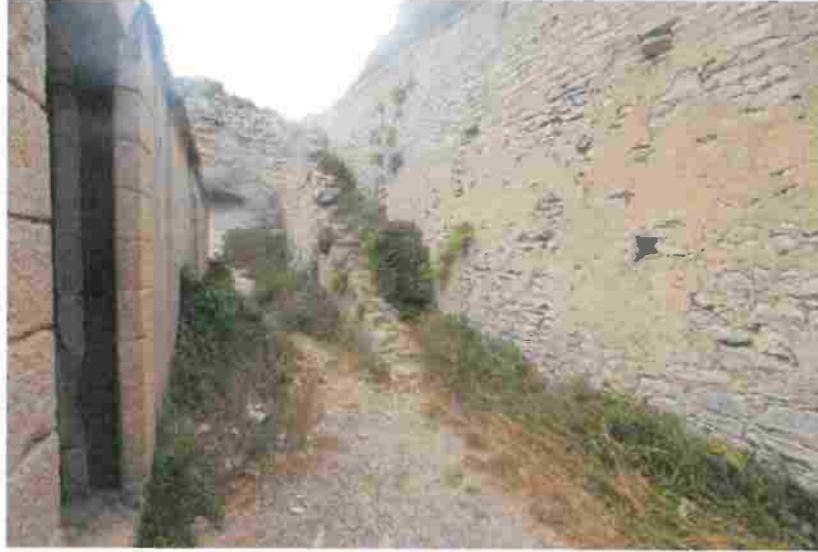
L'escalier très haut à côté du magasin aux projectiles.

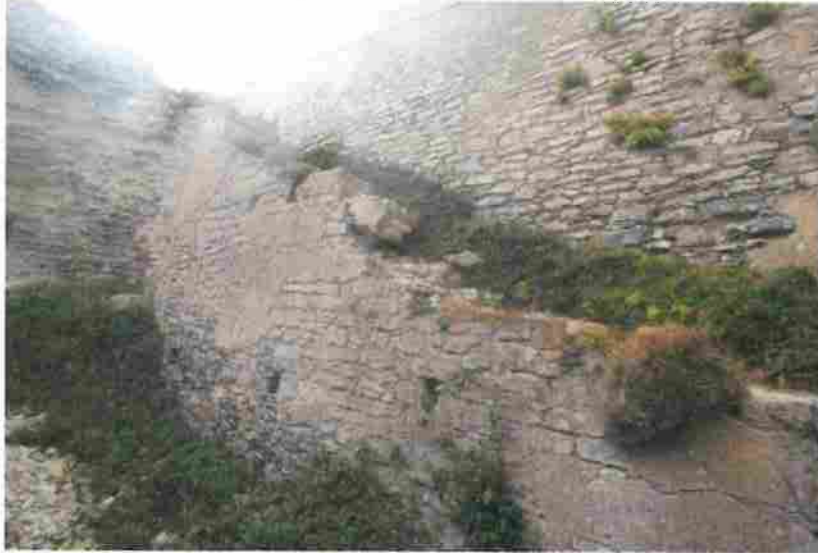
Les marches ont quasiment disparues et des blocs menacent de tomber.

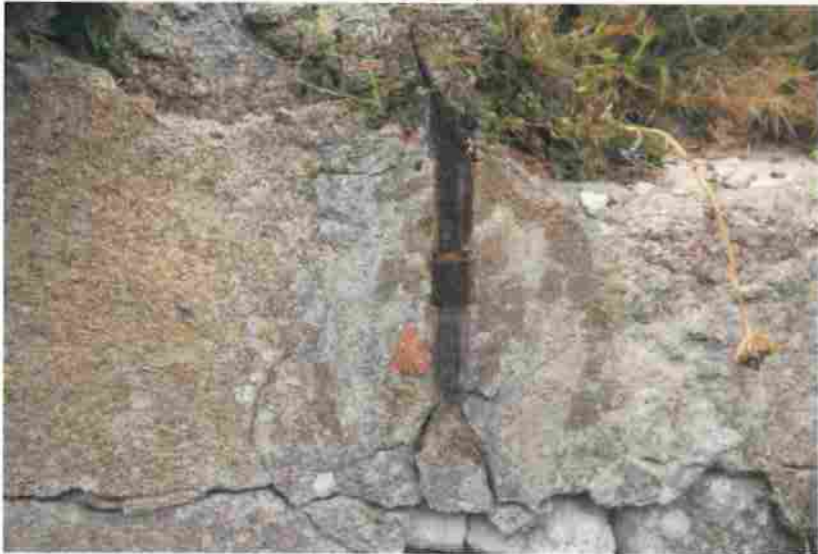
Ancienne ferronnerie toujours ancrées dans la maçonnerie.

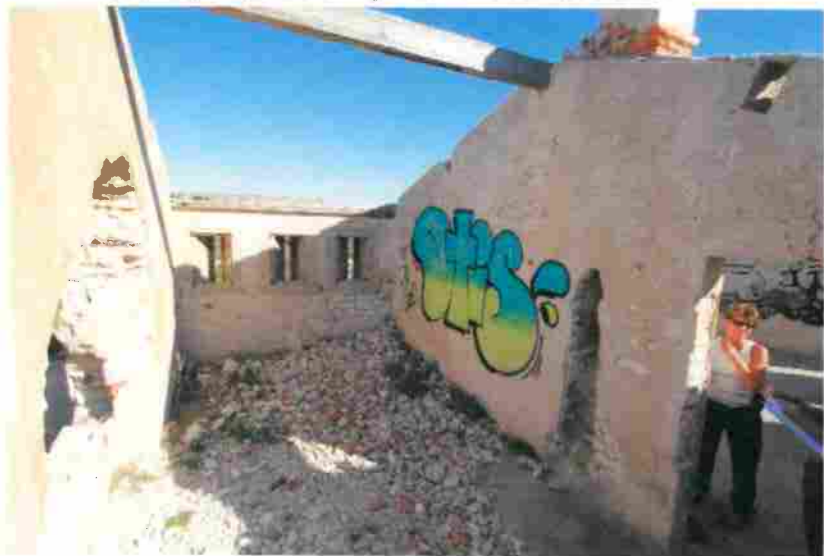
Nombreux gravats, poutres en bois et graffiti à l'intérieur du bâtiment.

Dépose des deux anciennes poutres

Nettoyage des bombages et graffiti

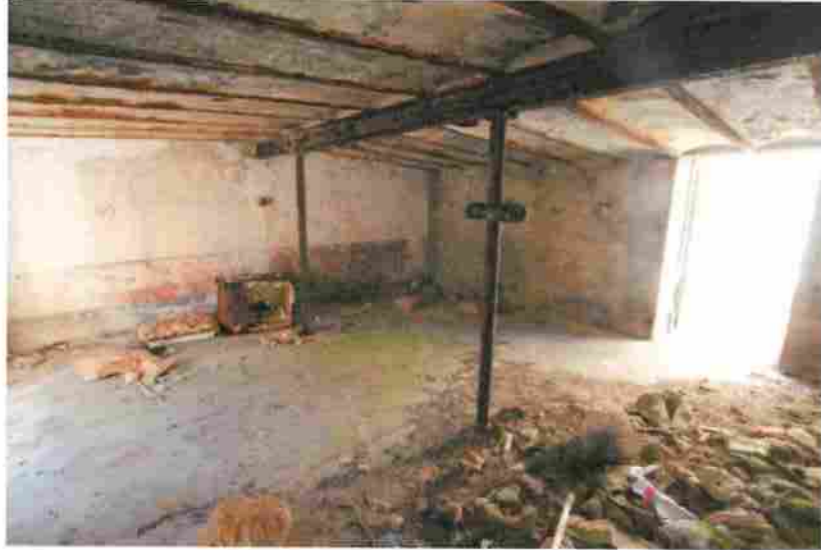
Nombreux gravats, poutres en bois et graffiti à l'intérieur du bâtiment.

Bâti : démolition complète de la couverture, de la cloison intérieure et nettoyage des bombages et graffiti.
Stabilisation des arases des murs au mortier de chaux et restitution des linteaux de belle facture débarrassés des ferrailles qui les font éclater.

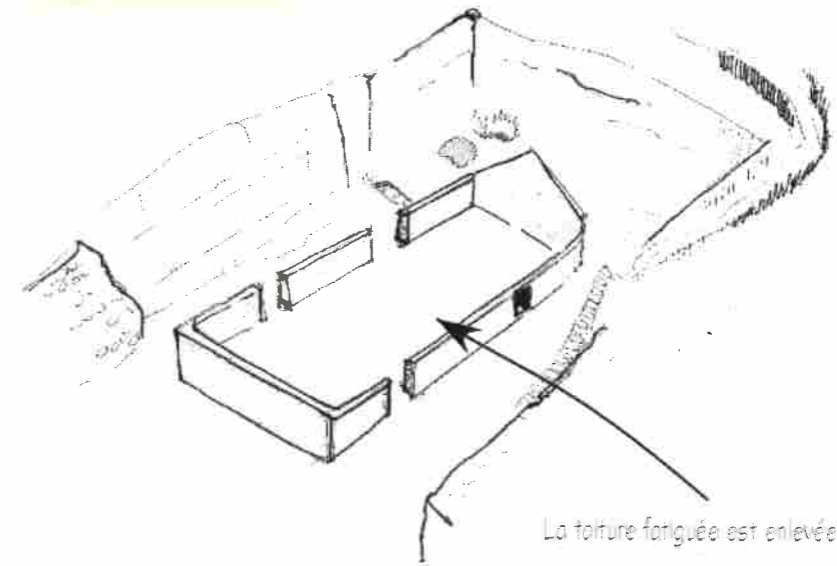
La toiture fatiguée est enlevée

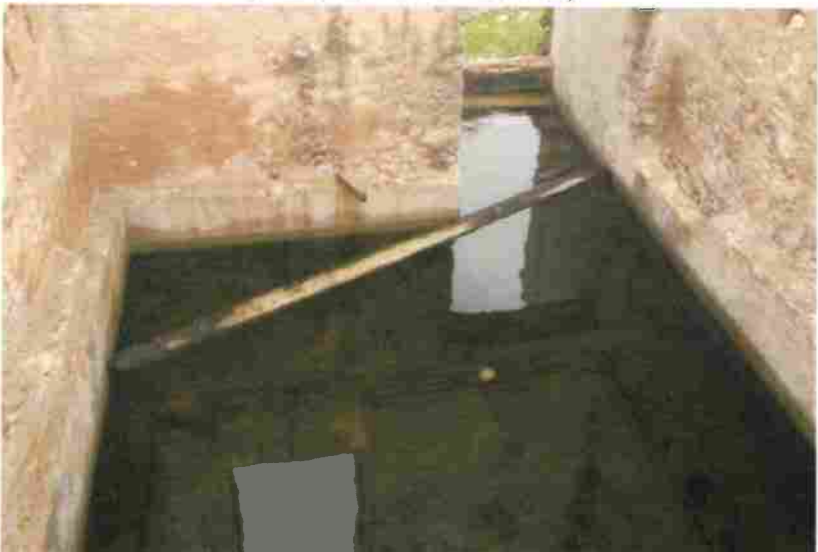
Bassin réservoir très dangereux (risque de chute important).

Les salles 1 et 3 restent accessibles au public. La salle 4 laisse apparaître le réservoir d'eau potable qui occupait les sous-sols. Elle est la seule pièce non accessible fermée par des grilles massives en fer plein. Scénographie et interprétation à étudier.

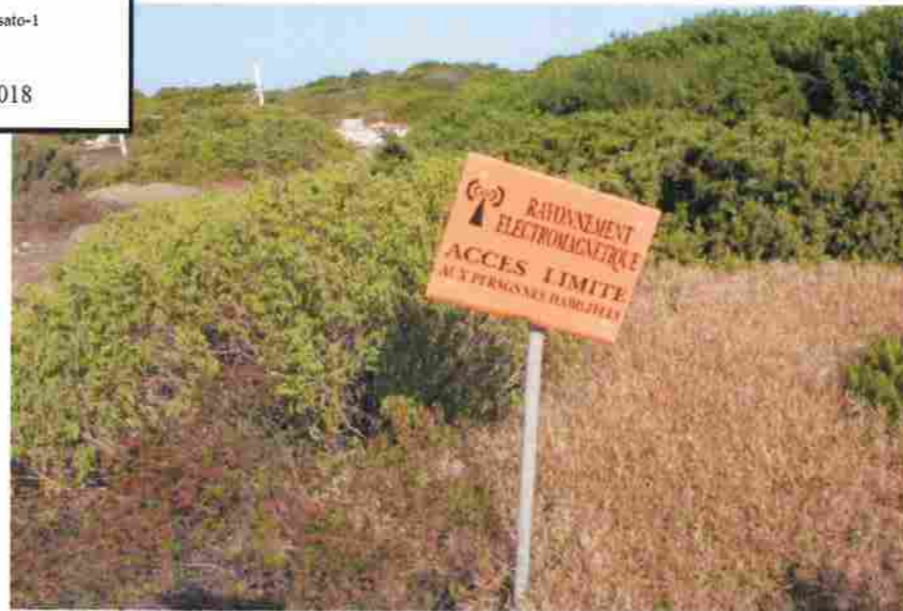
4 - L'emprise sécurisée autour du sémaphore a été étendue coté nord, le tracé du sentier littoral doit être modifié.

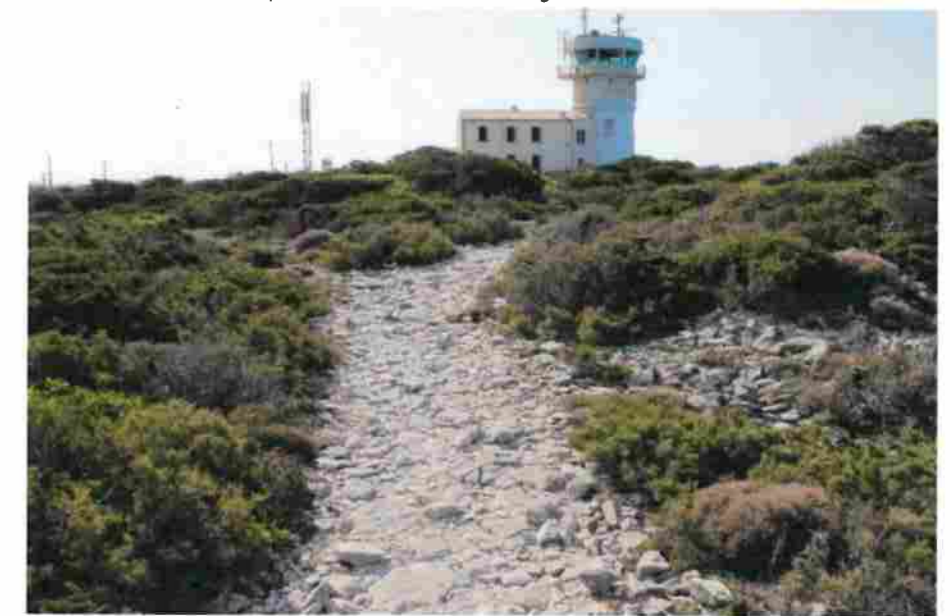
7 - Arrivée vers le sémaphore, le sentier est bien large.

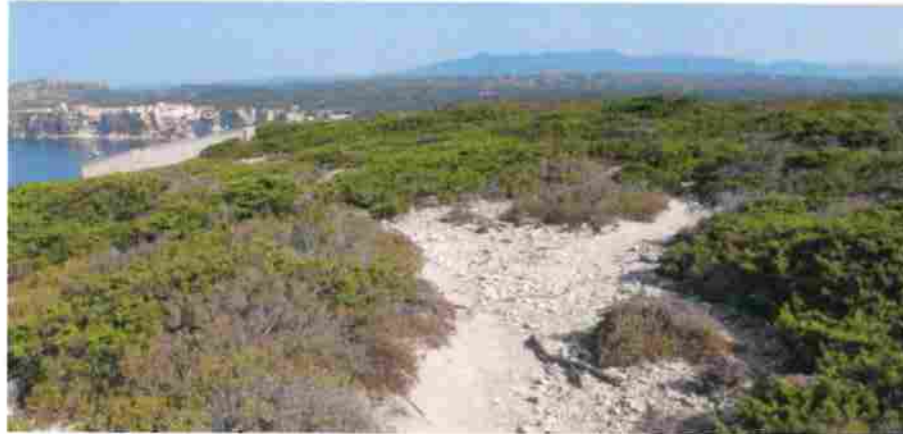
1 - Le sentier se poursuit au sud du mur d'enceinte des anciennes batteries militaires...

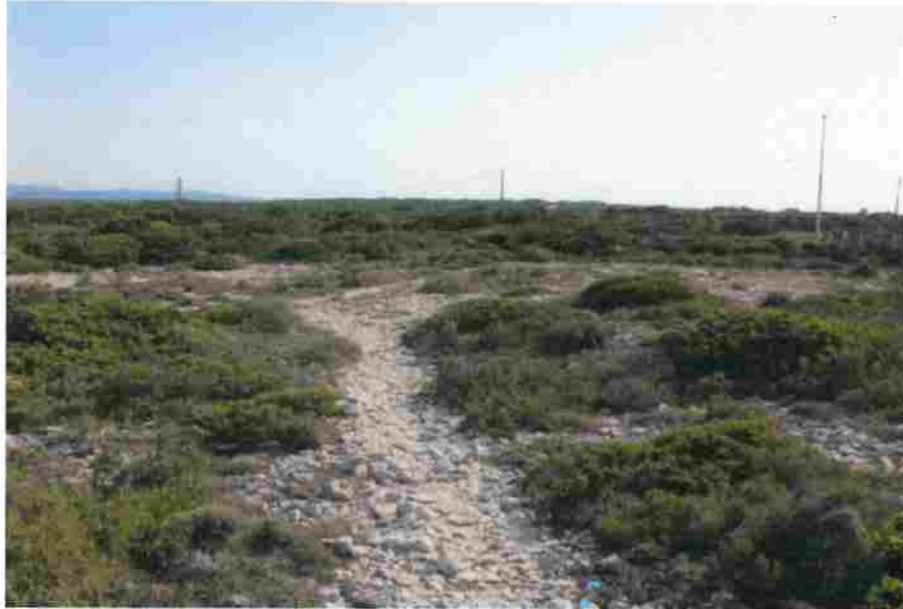
2 - De nombreuses traces sauvages coupent le sentier, la végétation est très basse.

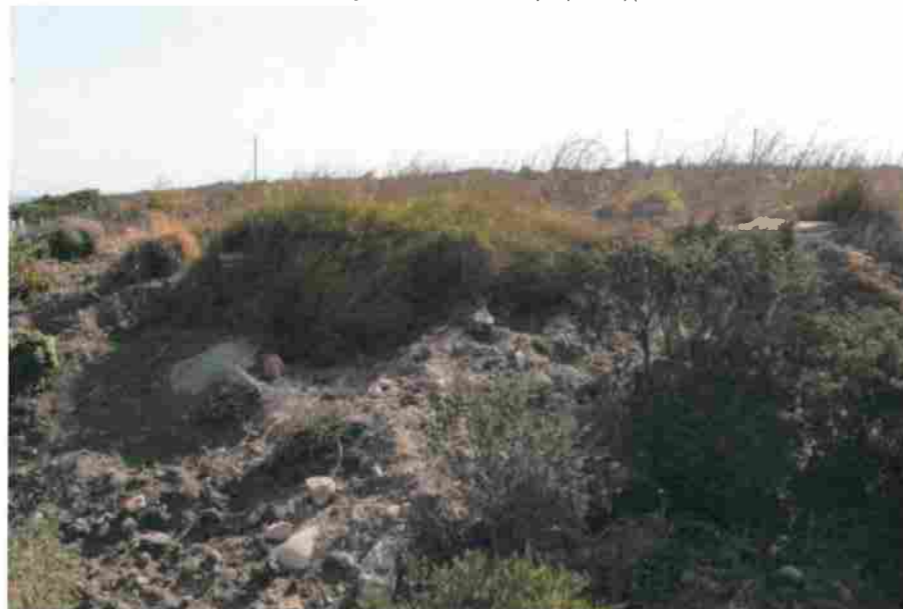
5 - Une butte bchée, avec deux regards de fosses septiques apparents.

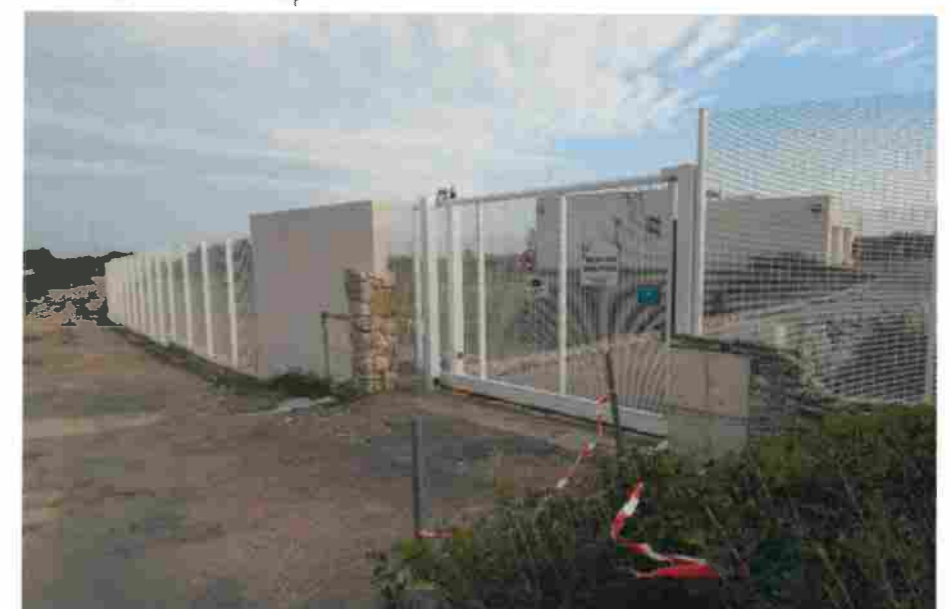
8 - Portail d'accès au sémaphore.

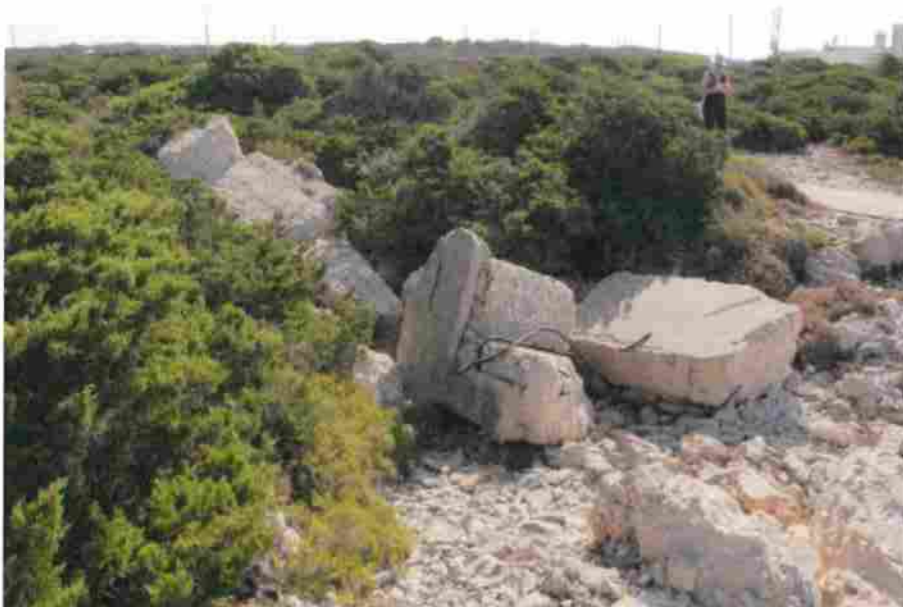
3 - Anciens ouvrages militaires démolis : gravats, ferrailles.

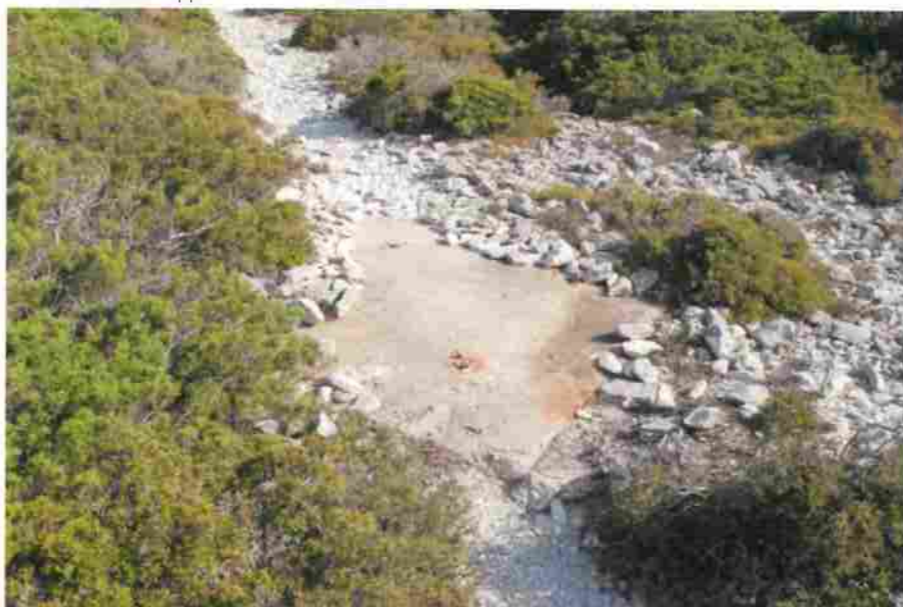
6 - Dalle béton apparente sur le sentier.

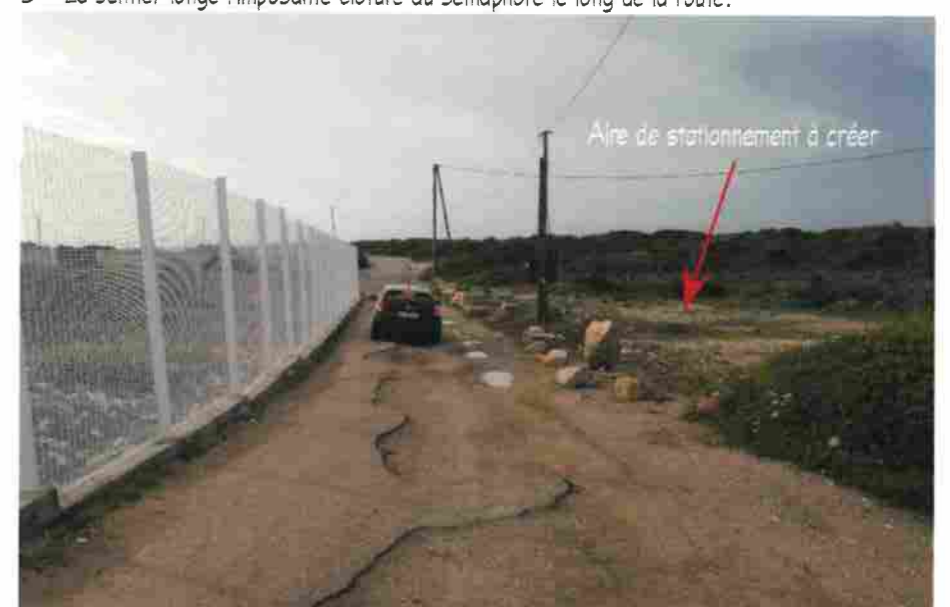
9 - Le sentier longe l'imposante clôture du sémaphore le long de la route.

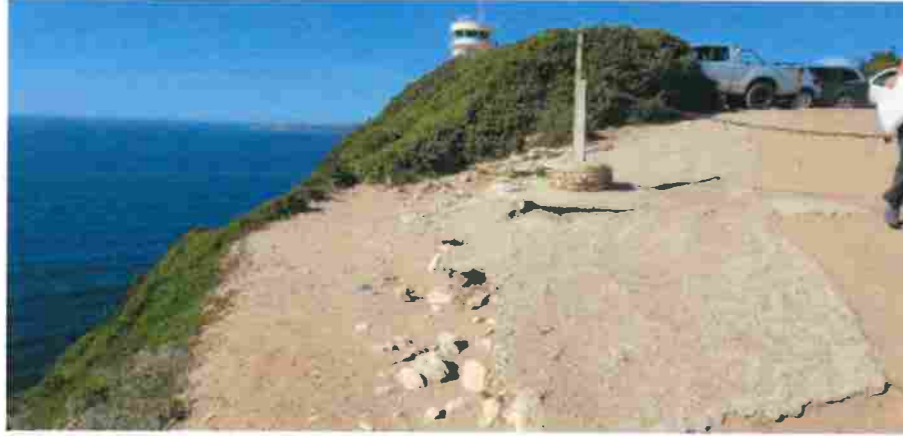
1 - Au sud du sémaphore, la porte d'entrée du site doit être requalifiée.

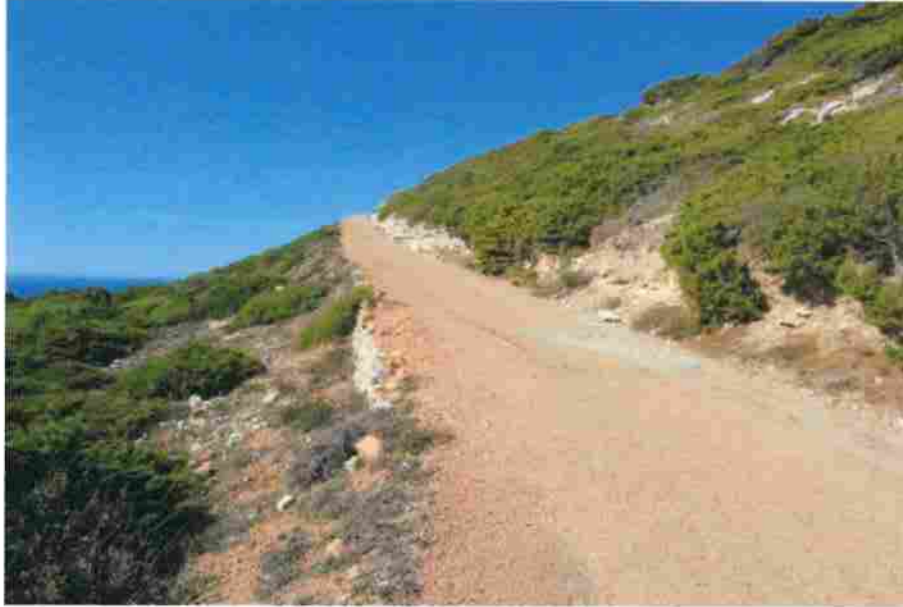
2 - Sentier littoral et piste sont confondus : enrobé, béton.

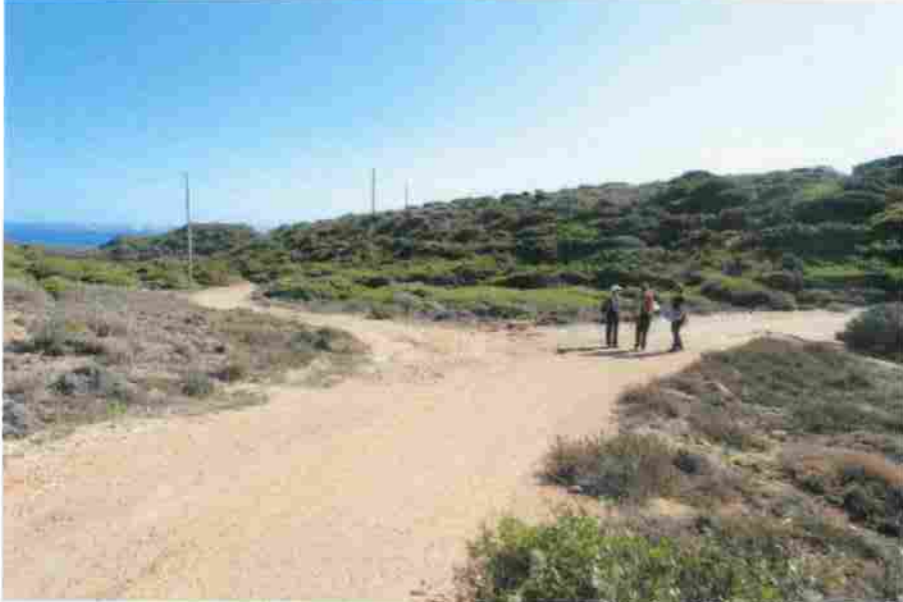
3 - 2 routes/3 sentiers, amélioration nécessaire de la gestion des circulations (véhicules et piétons).

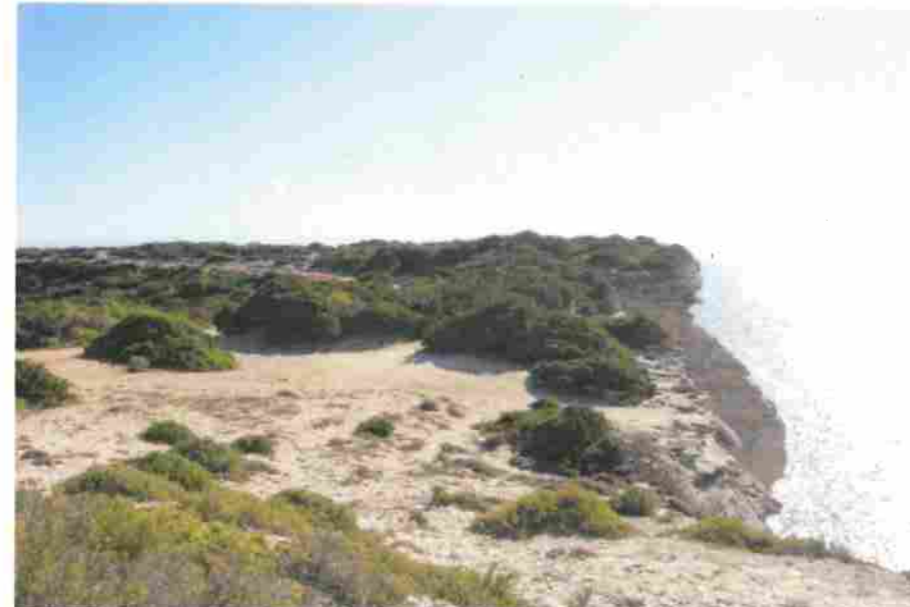
5 - Espace très large, en sol sableux, à sécuriser et cicatriser.

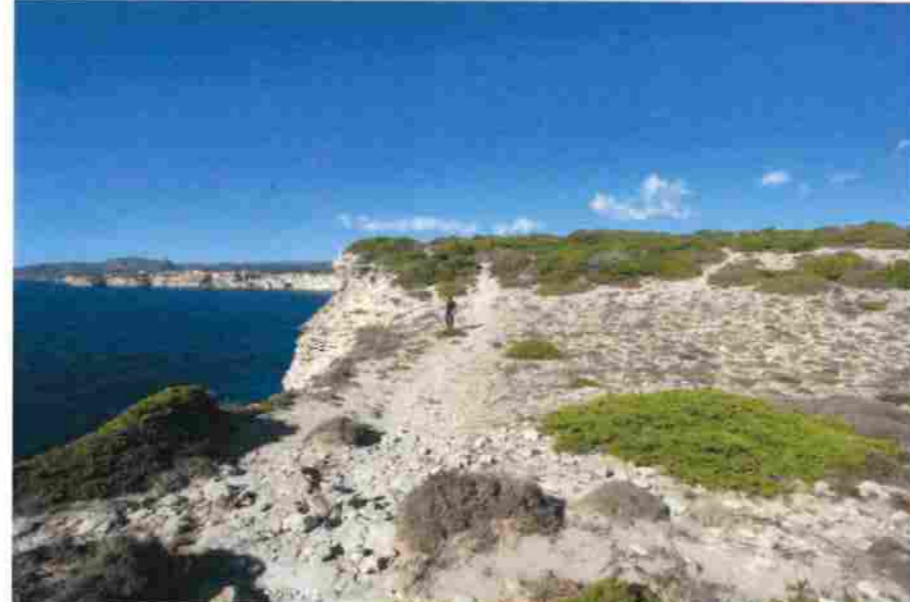
6 - Le sentier passe en bord de falaise nue, il doit être sécurisé.

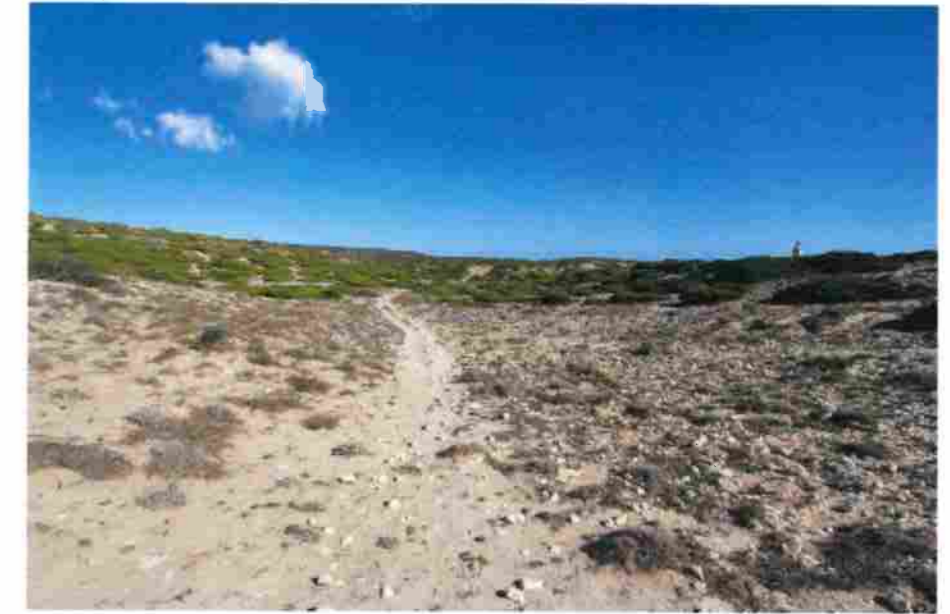
7 - Un sentier servant de raccourci traverse le vallon.

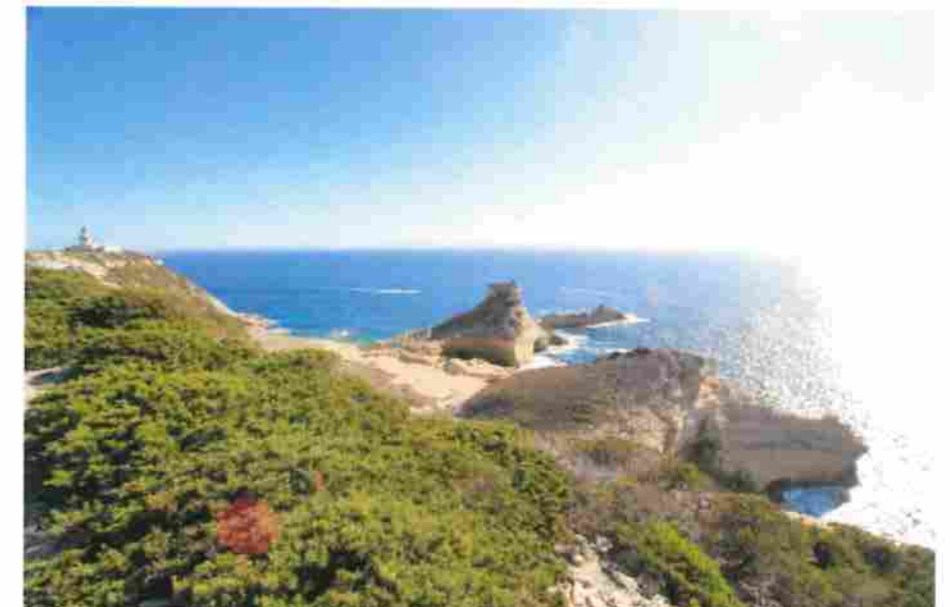
8 - Sentier en balcon, offrant une très belle vue sur l'île de Saint Antoine.

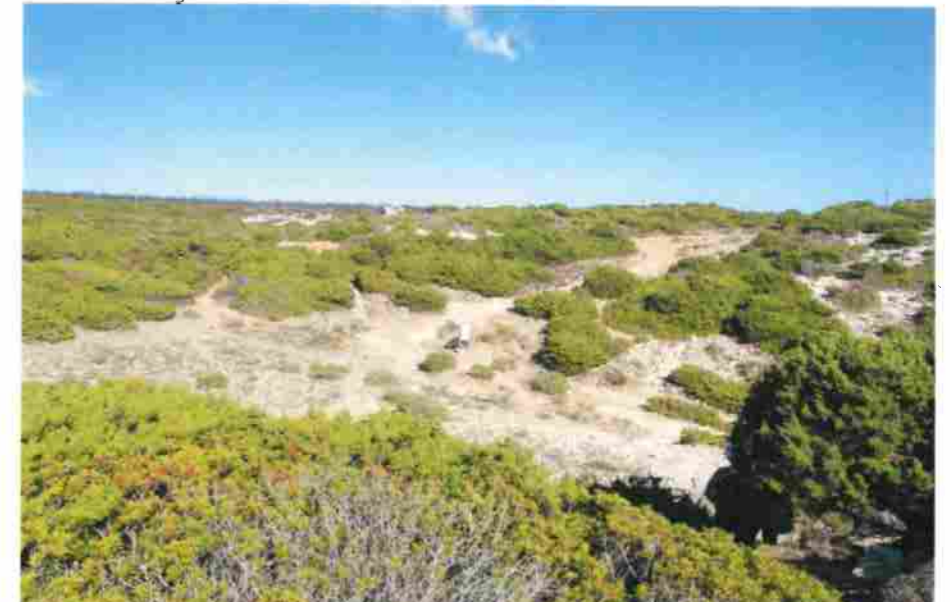
9 - Très forte érosion au départ de la descente vers la plage Saint Antoine. Croisement de 2 sentiers à aménager : sentier littoral et chemin de St Antoine.

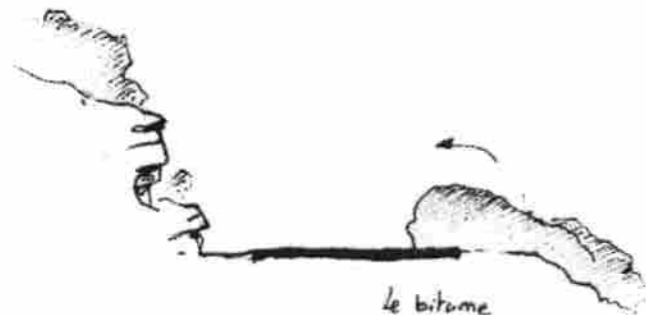
Etat actuel

Le bitume
est recouvert
par la
végétation

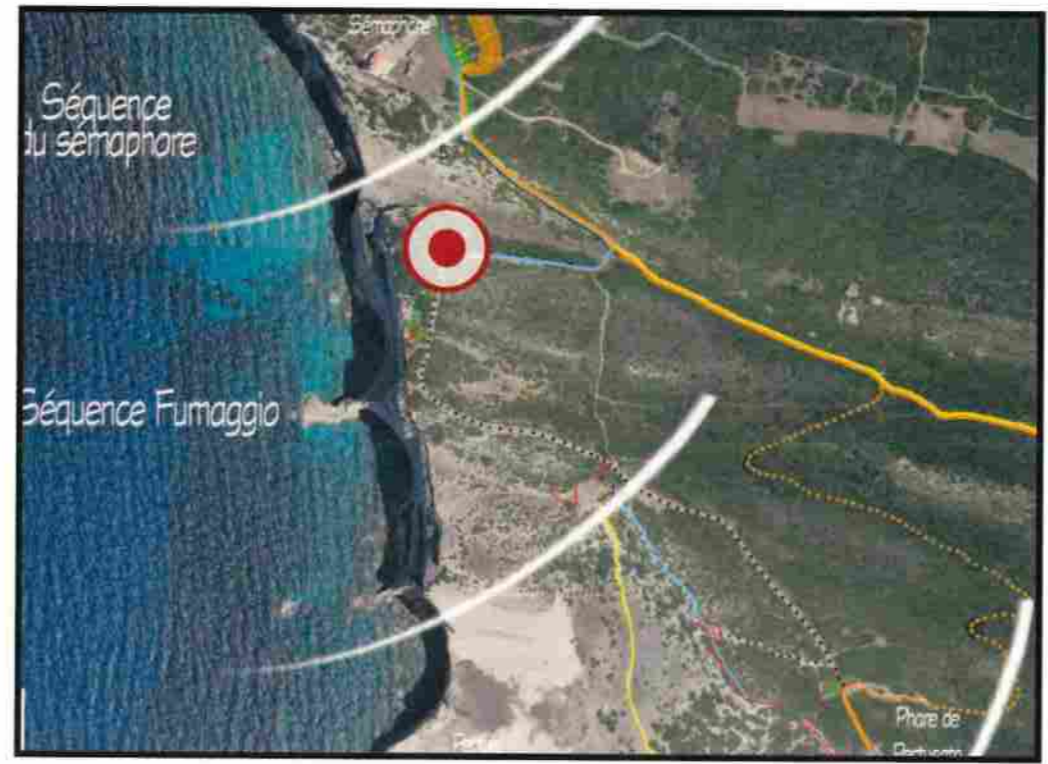
ETAT ACTUEL

Coupe du sol de la route actuelle :
 l'enrobé et les deux couches supérieures compactées doivent être déposées.
 On retrouve un sol naturel...

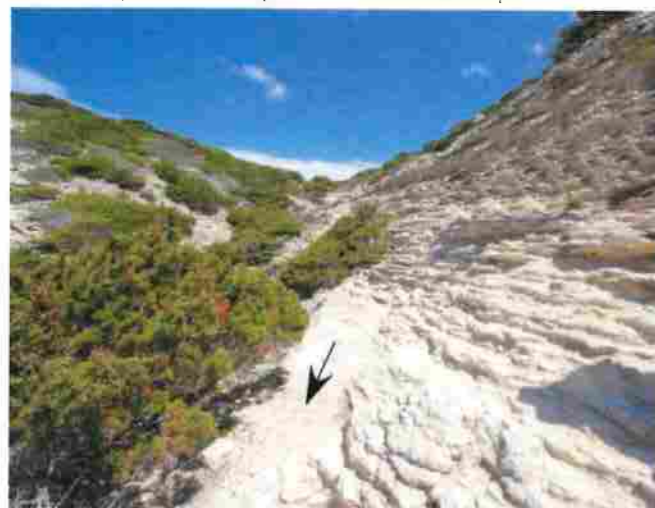
Etat actuel

ETAT ACTUEL 1 : Le sentier passe actuellement au pied de la falaise rocheuse, sur une accumulation de collusions, qui au fil du temps ont formé une assise peu stable.

Les collusions peu stables servent d'assise au sentier

Le tracé du sentier est modifié, la paroi rocheuse à l'amont est taillée pour élargir et aménager la plateforme du sentier, des marches sont taillées dans les strates rocheuses, en profitant et soulignant les lignes de failles.

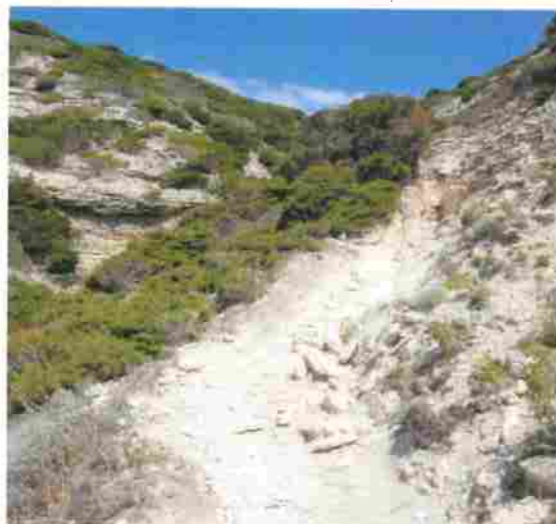
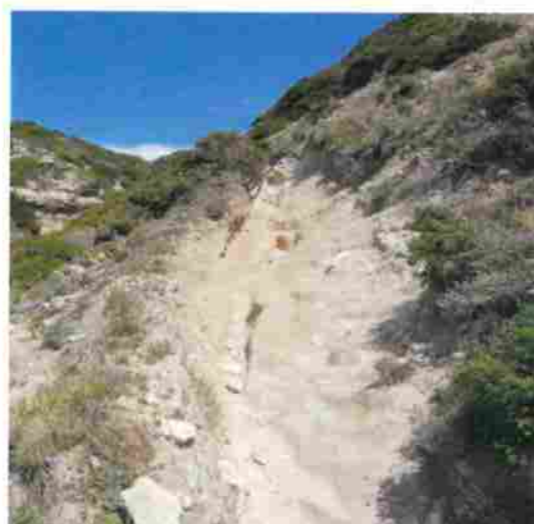
ETAT ACTUEL 2 : Le sentier traverse deux ravines profondes, formant des passages étroits très érodés et dangereux.

La mise en place de grandes dalles rocheuses planes et épaisses, en calcaire local, encastrées dans les flancs de la ravine, calage arrière parfait, largeur environ 80cm à 1m.

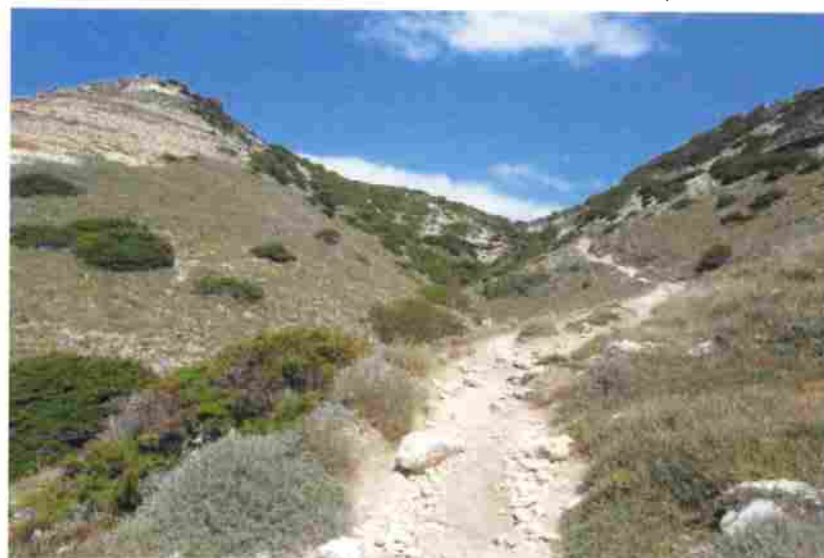
ETAT ACTUEL 3 : Les eaux de ruissellement sont actuellement bloquées dans le sentier, qui se creuse régulièrement.

La mise en oeuvre de marches en grandes dalles planes et épaisses, en calcaire local, avec un seuil aval anti-affouillement permet de dévier régulièrement les eaux vers l'aval du sentier, largeur variable de 1m à 1m20.

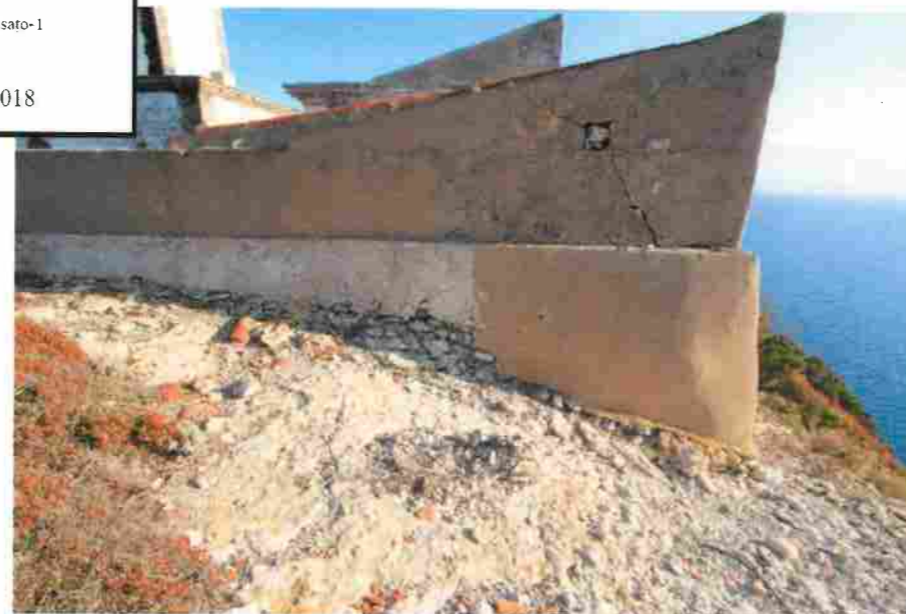
4 - La réhausse du mur d'enceinte est à démolir, ainsi qu'un "garage" de construction récente.

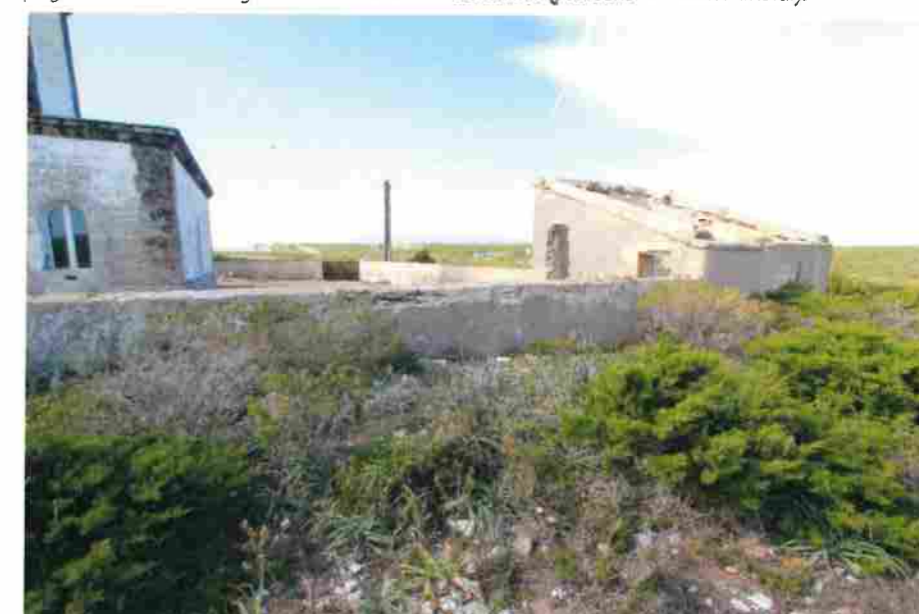
7 - Le mur d'enceinte coté sud, à restaurer ponctuellement. Abris et bâtis de construction récente à purger et éliminer. Passage à créer dans le mur d'enceinte (poursuite du sentier littoral).

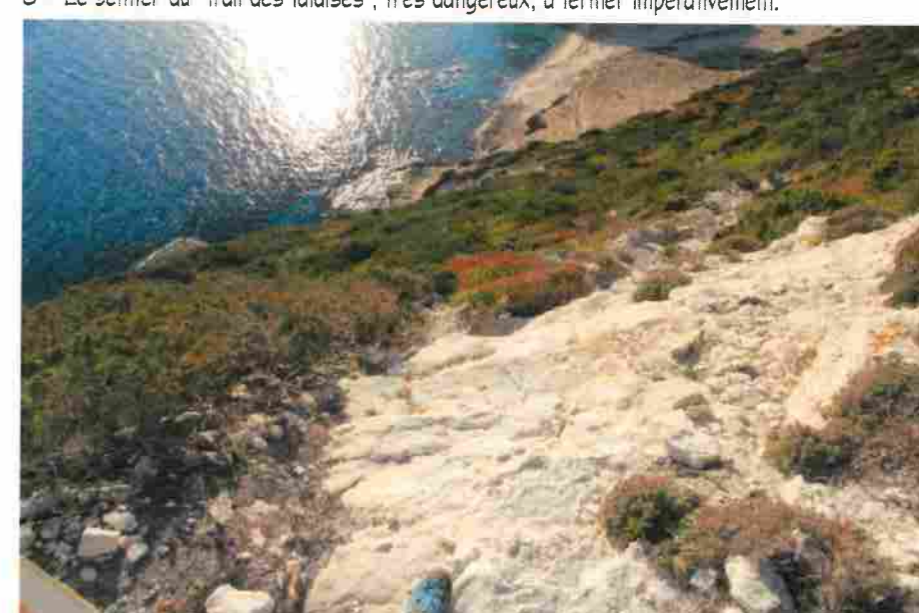
8 - Le sentier du "trail des falaises", très dangereux, à fermer impérativement.

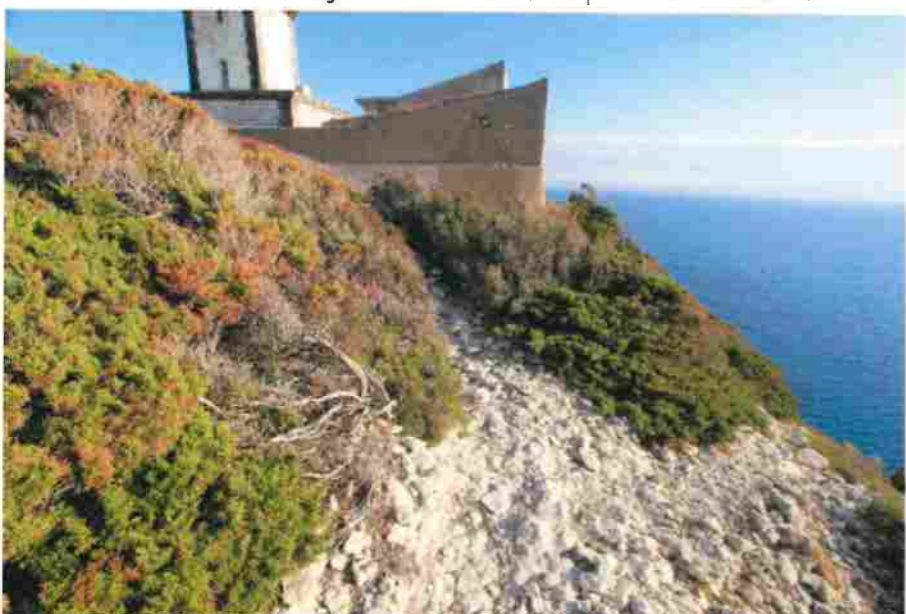
3 - Le sentier actuel arrive à l'angle du mur d'enceinte, très près du bord de falaise.
