Conservatoire du littoral
Aménagement du site naturel protégé de Pertusato
ERBA BARONA PAYSAGE - DE MARI Diana - MAZARS Adeline

AVP

3.10b/ Anciennes batteries : points 1 à 10 : relevés et travaux projetés

3.11/ Anciennes batteries : sentier littoral (escalier) : relevés et travaux

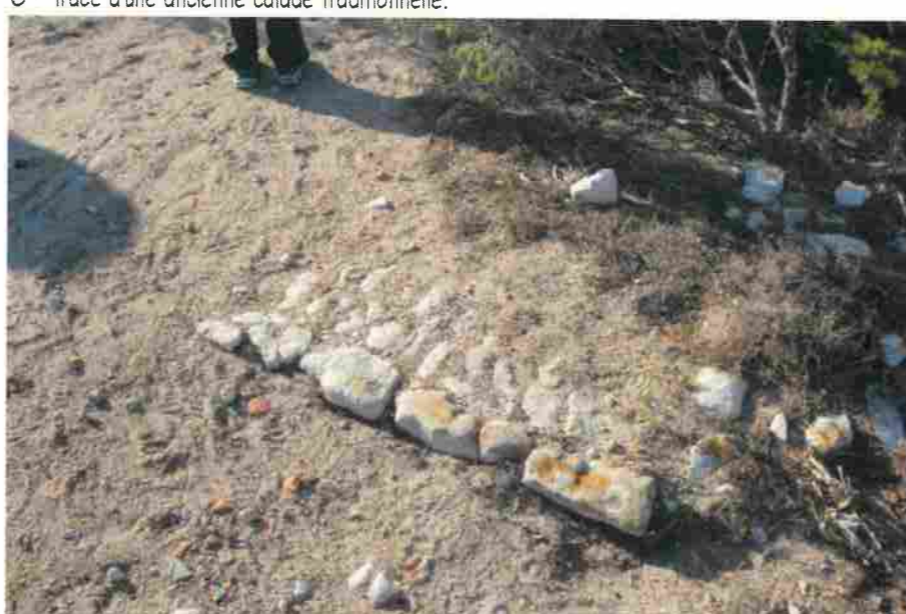
6 - Trace d'une ancienne calade traditionnelle.

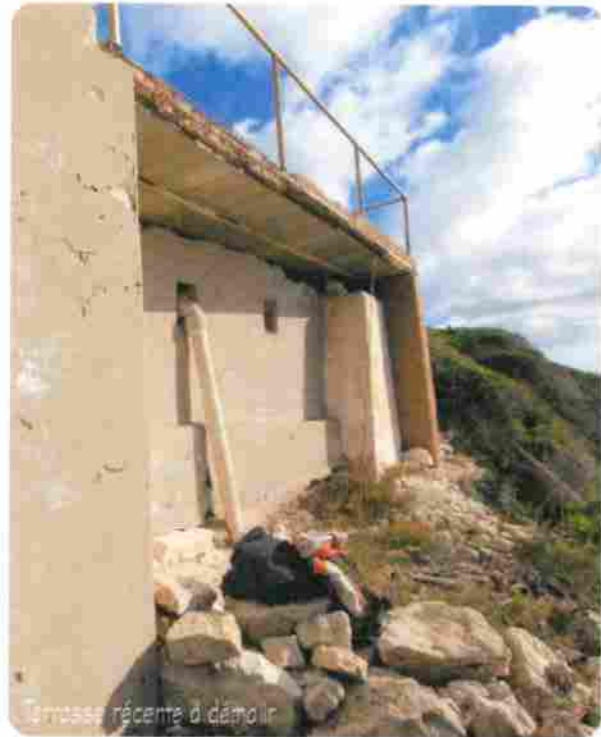
Terrasse récente sur poutrelles hordis à purger et éliminer. Nettoyage du mur de soutènement, réhabilité d'un mur d'enceinte à refaire

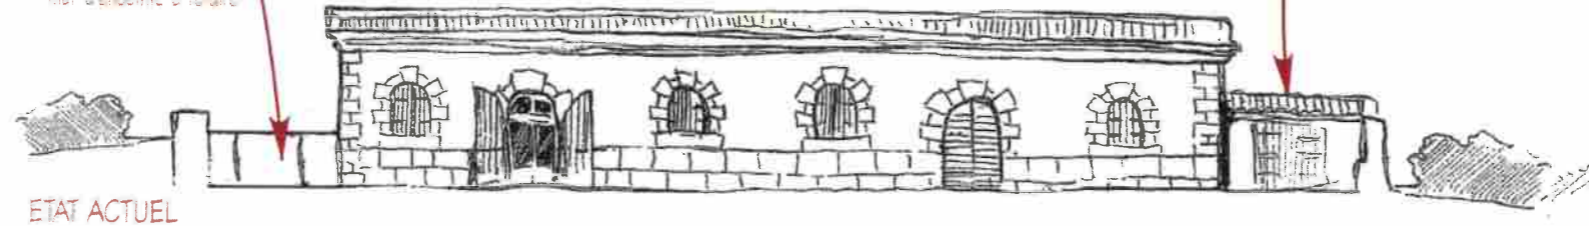
Garage : construction récente à purger et éliminer

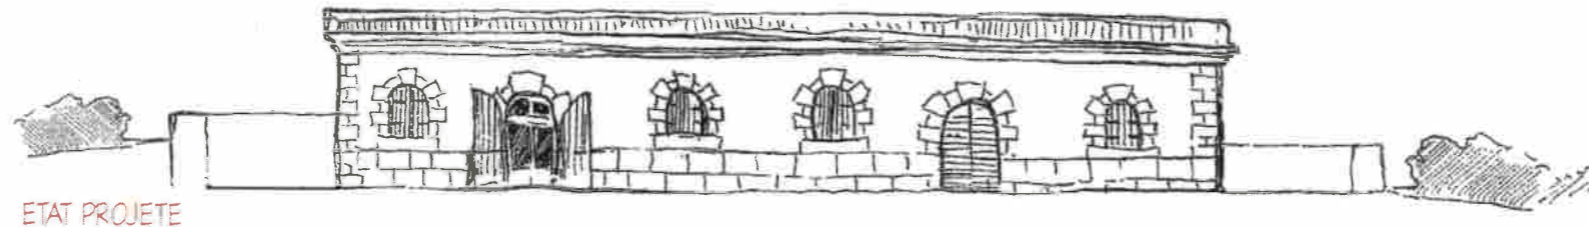
Garage : construction récente à démolir et mur d'enceinte à retrouver

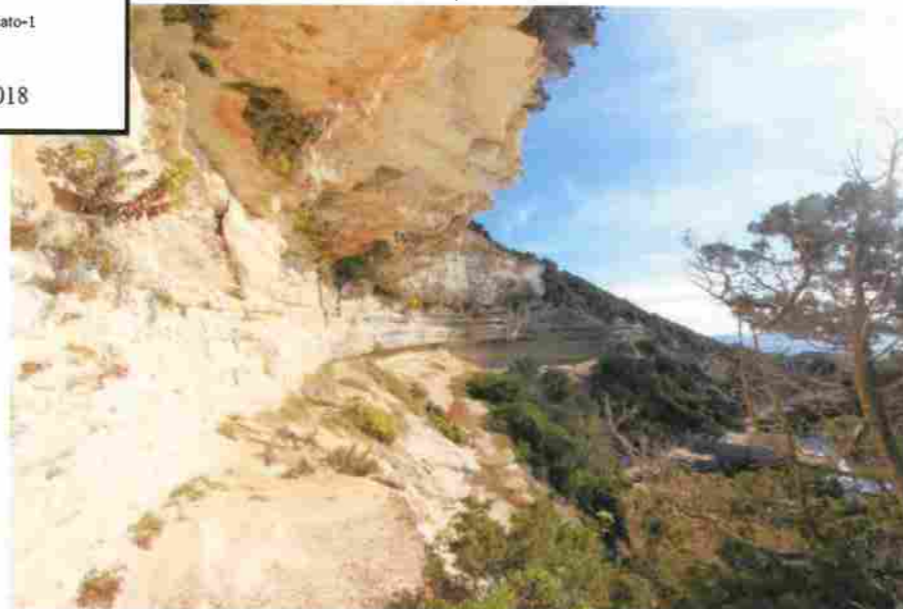
4 - Point de vue offert par le belvédère n°2. Le passage actuel sous les falaises est très dangereux, au premier plan, effondrements récents.

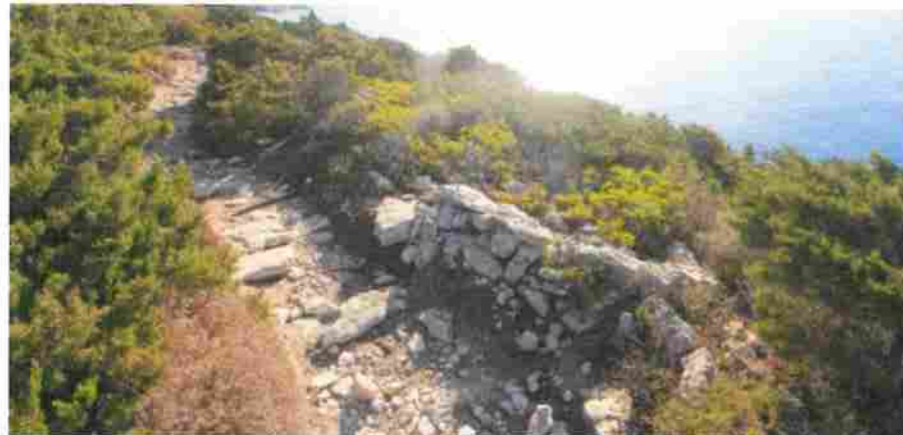
1 - Le sentier est bien tracé, quelques ouvrages en pierres le bordent.

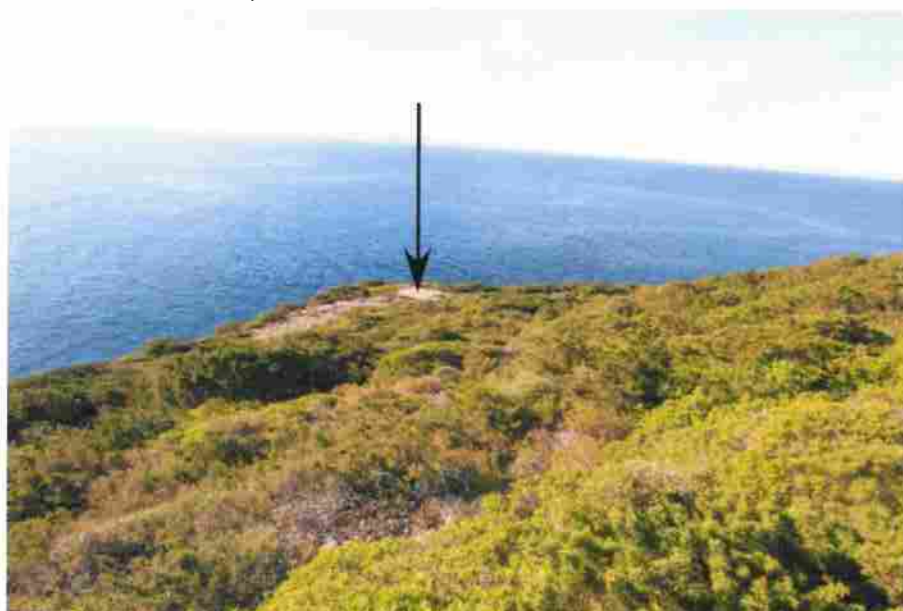
2 - Dalle béton visible depuis le sentier, à démolir.

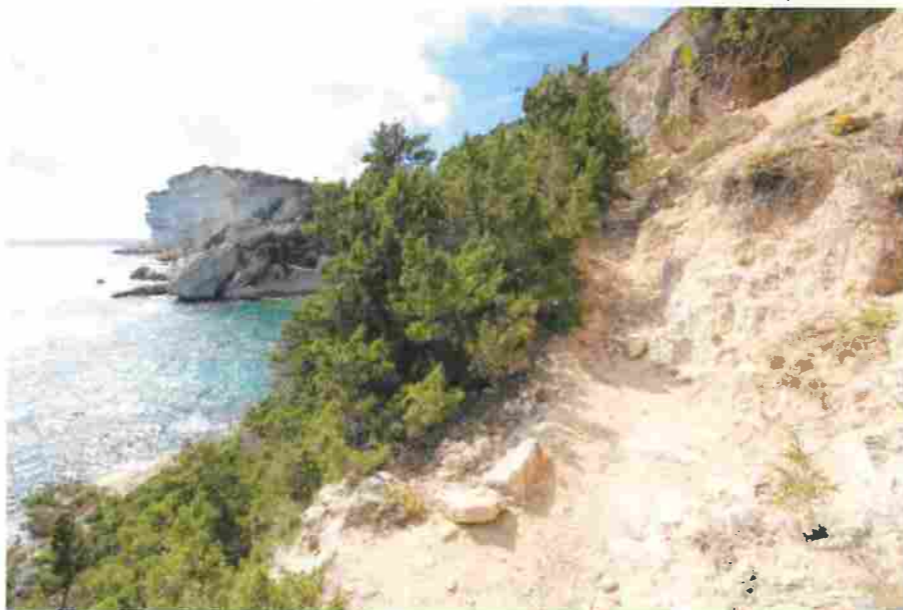
5 - Après les falaises, coté sud, le sentier est très étroit et accidenté, l'érosion y est intense.

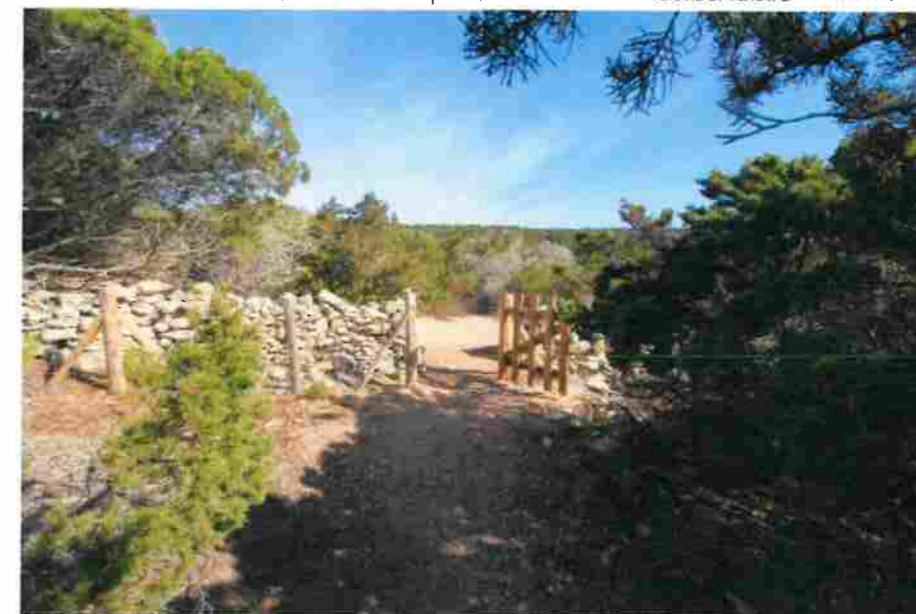
7 - Portillon et clôture bois, arrivée sur la piste, limite terrains du Conservatoire du littoral.

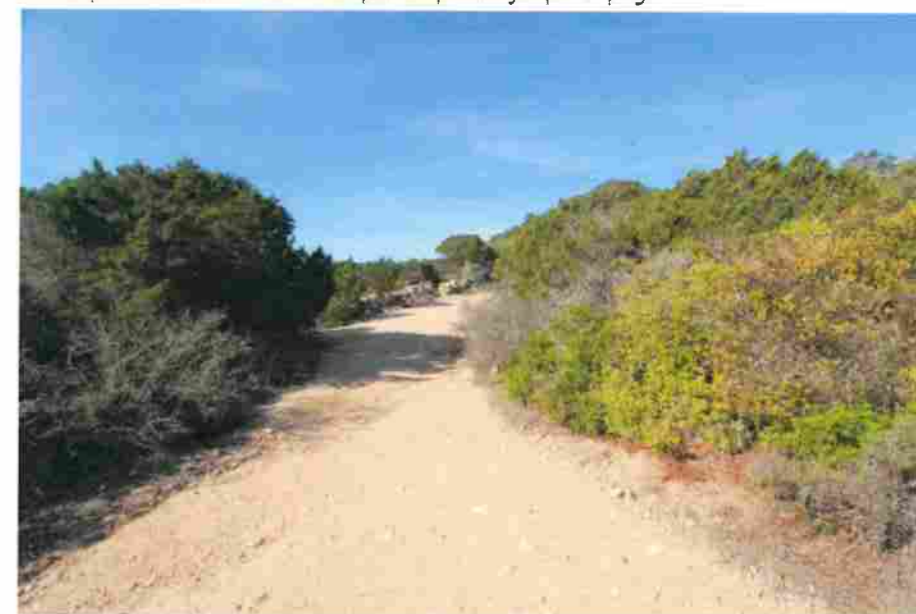
8 - La piste existante sera utilisée par les piétons jusqu'à la plage.

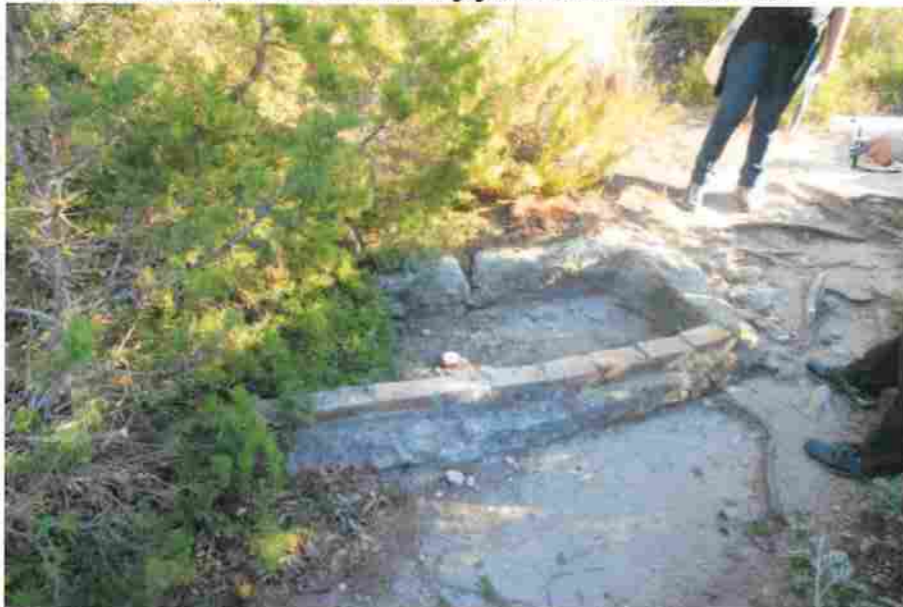
3 - Petit bassin réceptacle de la fontaine, à dégager, restaurer et mettre en valeur.

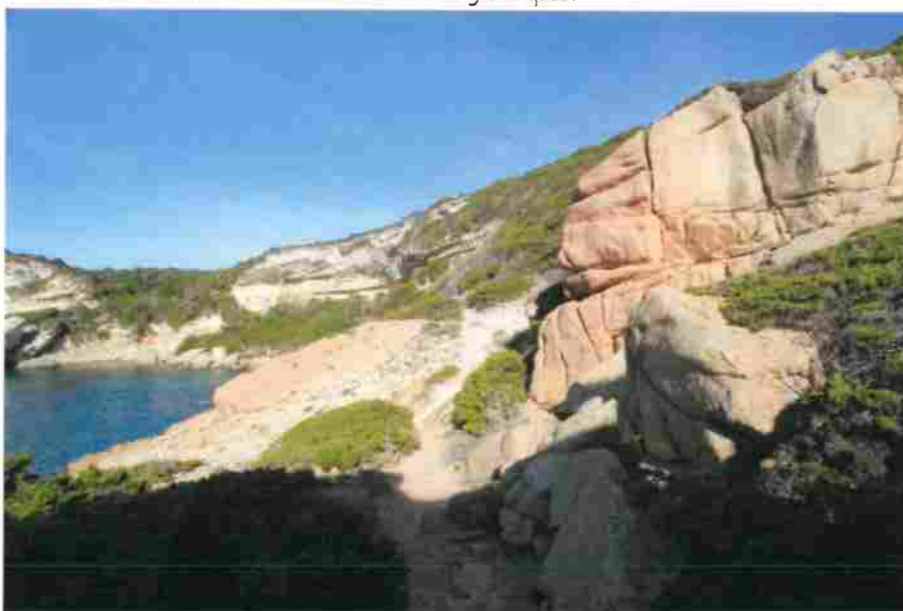
6 - Délimitation nette entre roches calcaires et granitiques.

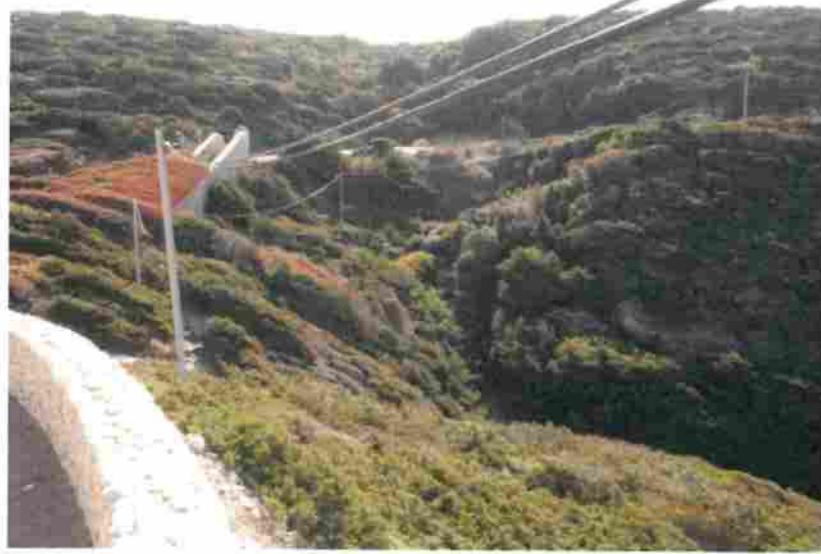
Traversée du vallon (séquence Di Valle).

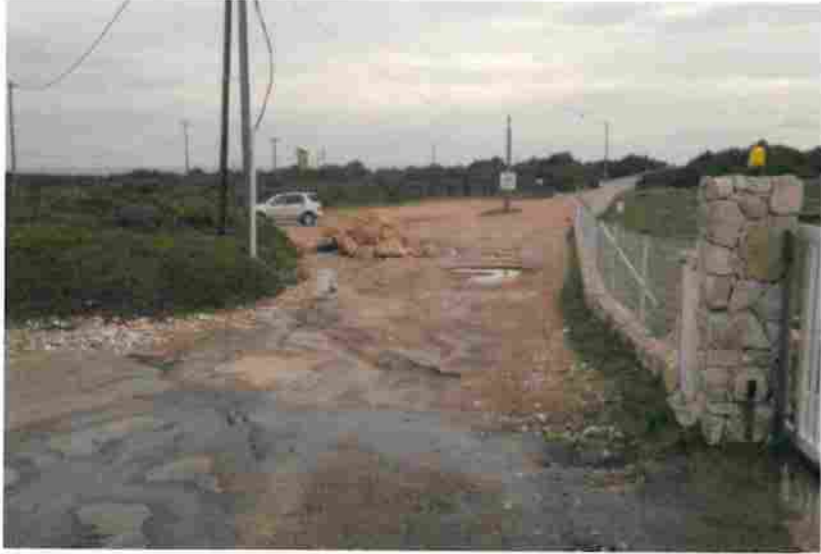
Devant le sémaphore, à l'emplacement de la future aire de stationnement.

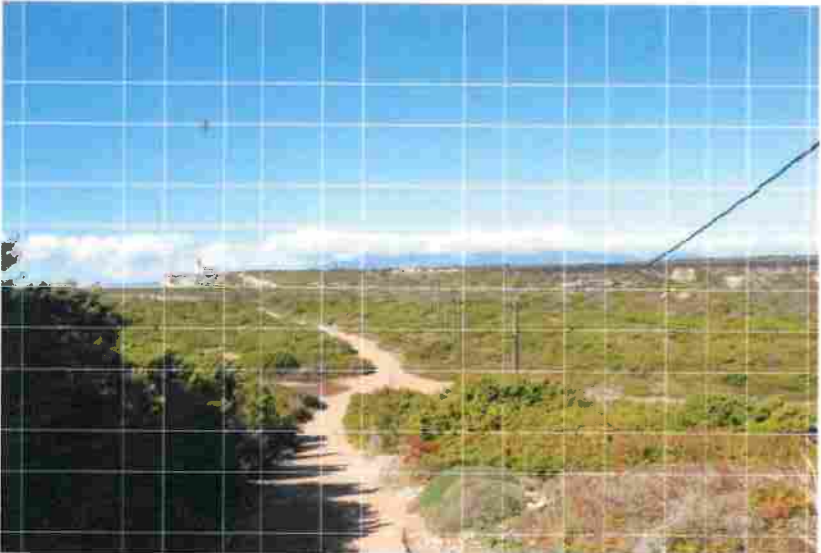
Ligne EDF aérienne reliant le phare.
